Fotodokumentasjon del 1 av 2: vinduskitting i veggen, listrammene

Navn på eiendom:	Restaurering av vinduer på Valdres Musea (Andris Vang-Stogo, Skattebu-Stogo, Rogne-Bygging)
Gårds- og bruksnummer:	
Type objekt:	vindu
Eier:	
Adresse:	Tyinvegen 27, 2900 Fagernes
Kommune og Fylke:	Nord Aurdal, Innlandet
Foto/tekst:	Andreas Goretzka
Dato:	27.01.22
Andre opplysninger:

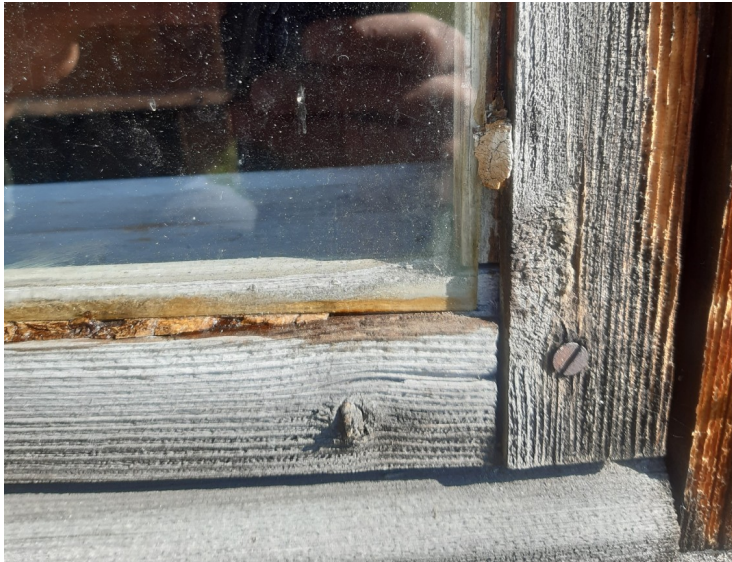
BILDE 1

Andris Vang-Stogo

Løs kitt ble fjernet.

Kittfals ble grunnet med schellakk.

Fast sittende kitt ble opparbeidet med en kittvelling (kitt fortynnet med terpentin).

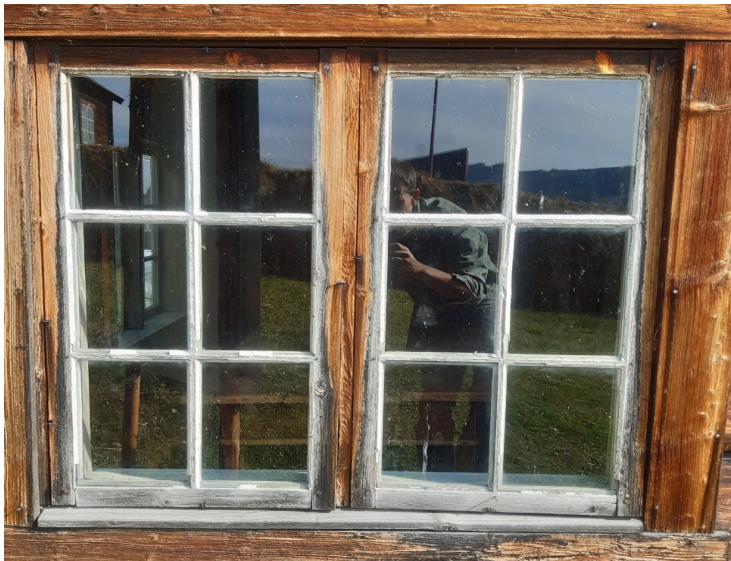
BILDE 2

Andris Vang-Stogo

Tre torammsvinduer og et etrammsvindu.

Vinduer har fått ny kitt.

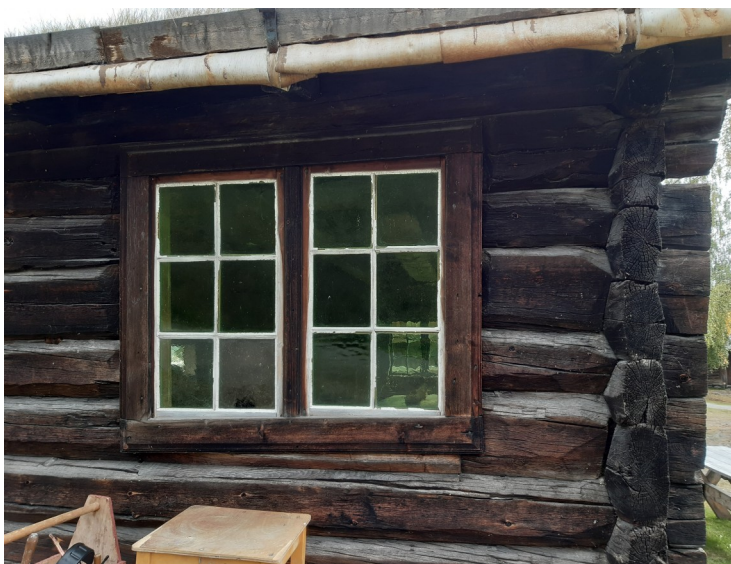
BILDE 3

Skattebu-Stogo

Seks torammsvinduer med grunn kittfals og delvis nedslitt omramming (gavlveggen).

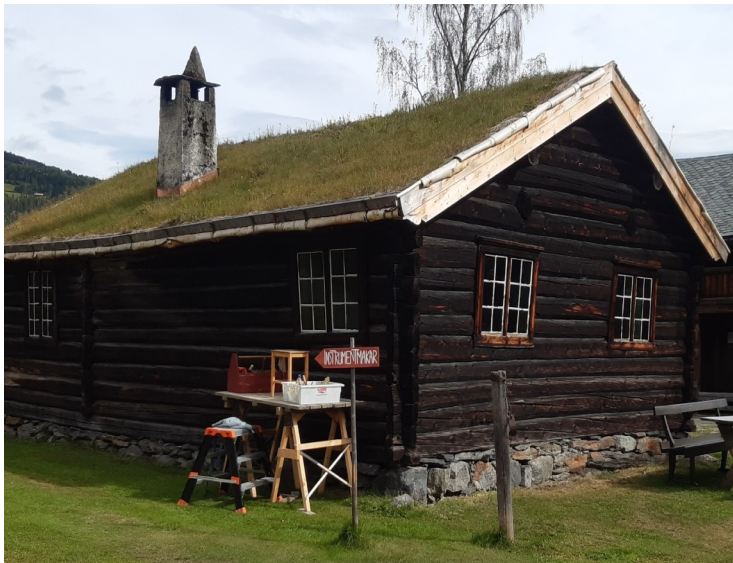
BILDE 4

Skattebu-Stogo

Tre vinduer fekk ny kitt. To ble demontert for å etablere ny kittfals (halvsåling). Nedslitt material blir erstattet med nytt.

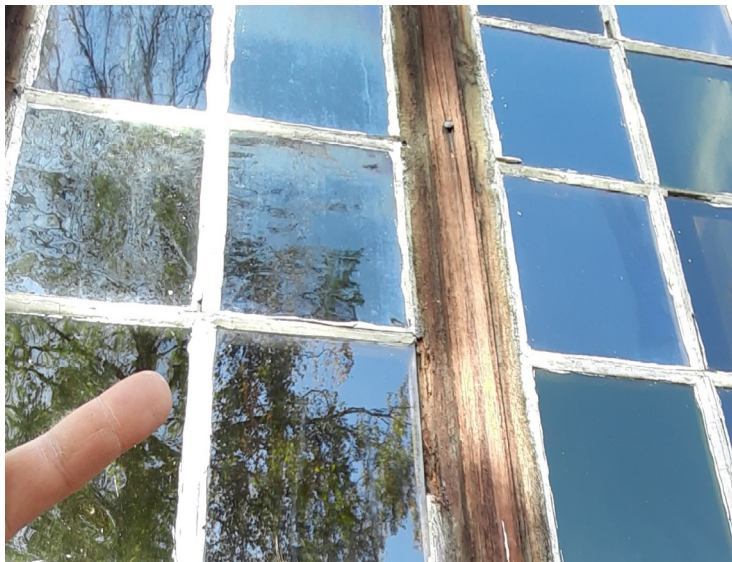
BILDE 5

Rogne-Byggingen

Gavlveggen med tre torammsvinduer ble kittet på nytt.

Råteskade måtte utbedres. (Se fotodokumentasjon del 2 av 2.

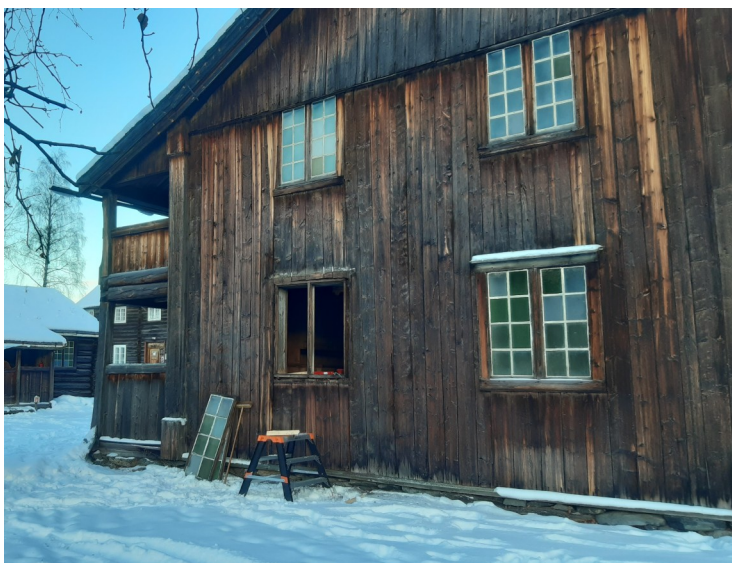
BILDE 6

Vindu demontasje pga. grunn kittfals og råteskade.

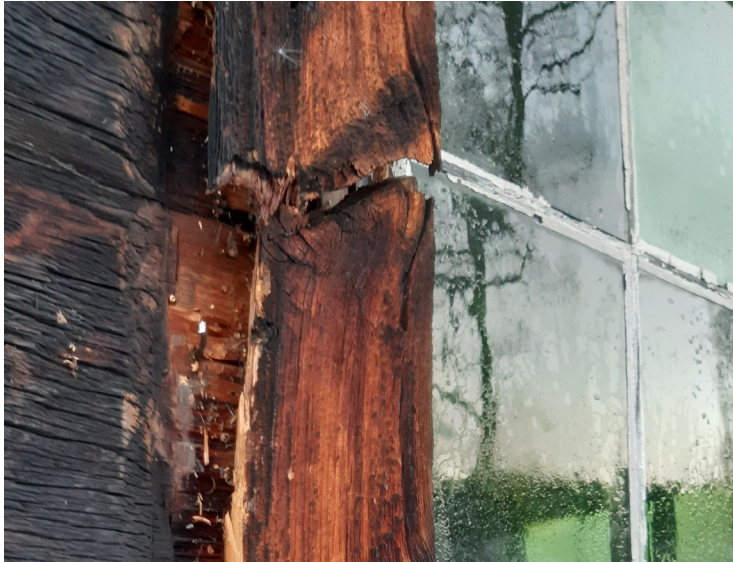
BILDE 7

Skattebu-Stogo i gavlveggen.
Vindusomramming (listverk) ute er nedslitt.

Kittfals er for grunn.

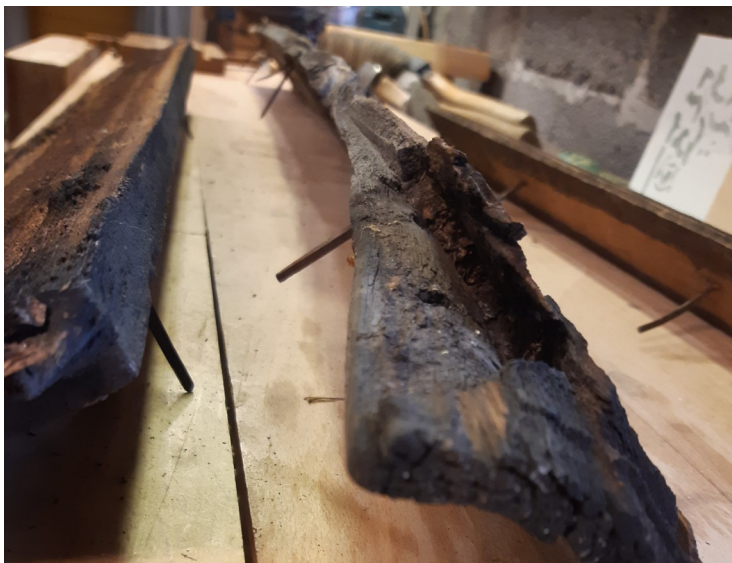
BILDE 9

Skattebu-Stogo

Vindusomramming: knekt,
sprukket, vind og nedslitt.

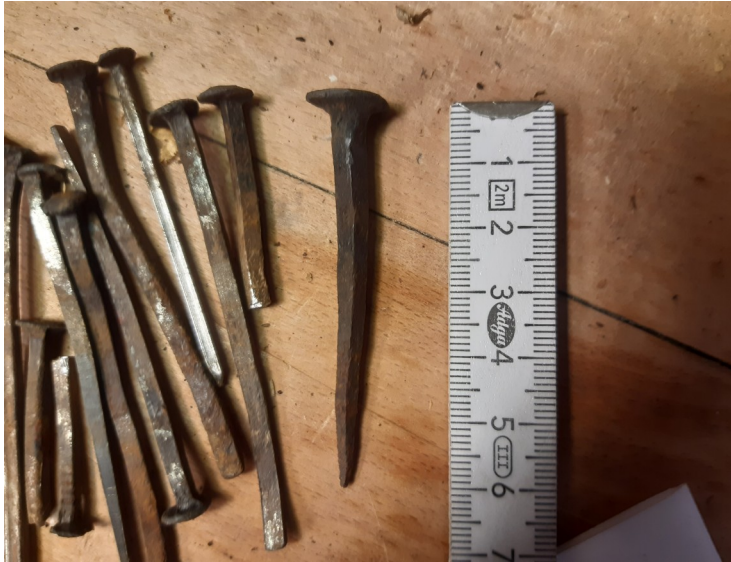
BILDE 10

Skattebu-Stogo

Festemidler fra vindusomramming:
En hånd smidd spiker blant klyv- og
virkant spiker ble funnet (høgre).

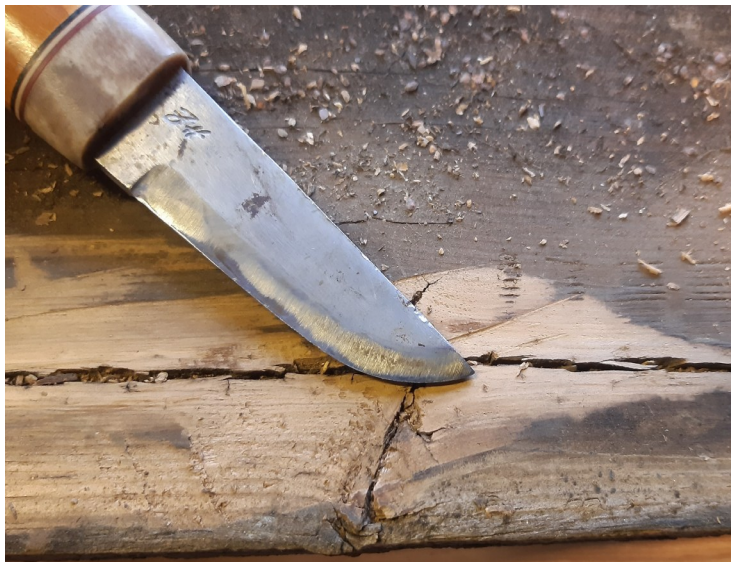
BILDE 11

Material undersøkelse – furu –
kjerneved. Ikke gran.

Nål vekst prikker i kjernområde
finnes bare i furu. Bilde 11 viser
baksiden av list omramming.
