STAFFANS KYRKA

Antikvarisk medverkan vid installation av lyftbord i korttrappan

Staffans kyrka
Brynäs 56:4
Gävle stad och kommun
Gävleborgs län
2022–2023

Rapport 2023:12
Ulrika Olsson

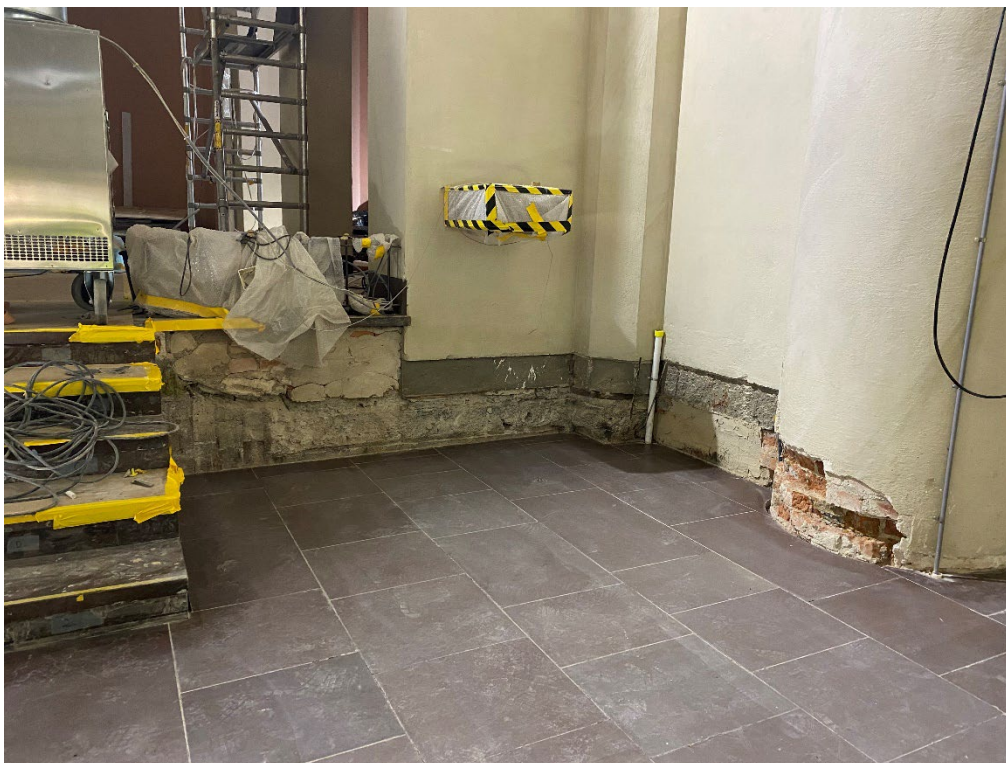
Figur 6. Korttrappan och podiet är demonterade och stenen återlagd provisoriskt i väntan på installation av lyftbordet. Foto: 2021-11-11.

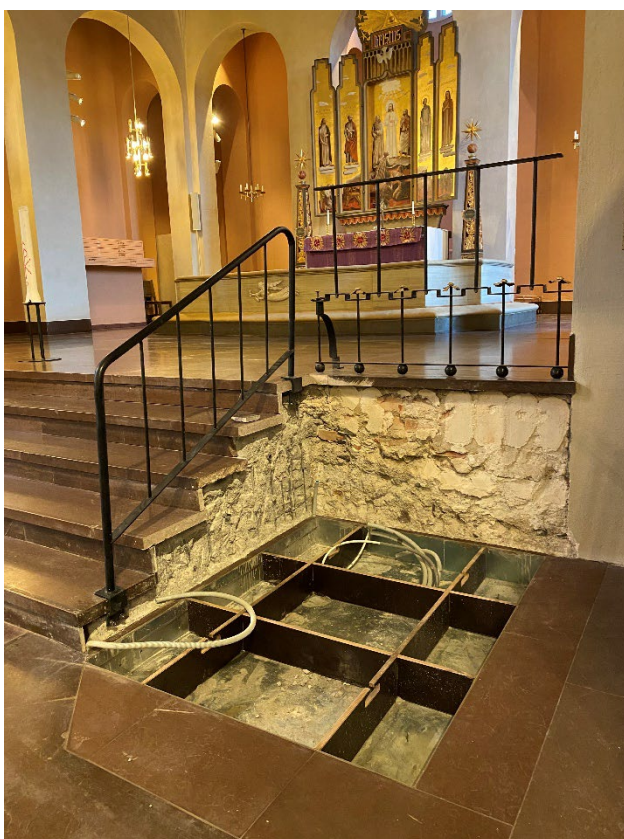
Figur 7. Under pågående arbeten. Gropen för lyftbordet är under arbete. Notera att kalkstenen är lagd för att markera läget för trappan och podiet som har demonterats. Foto: 2022-11-10.

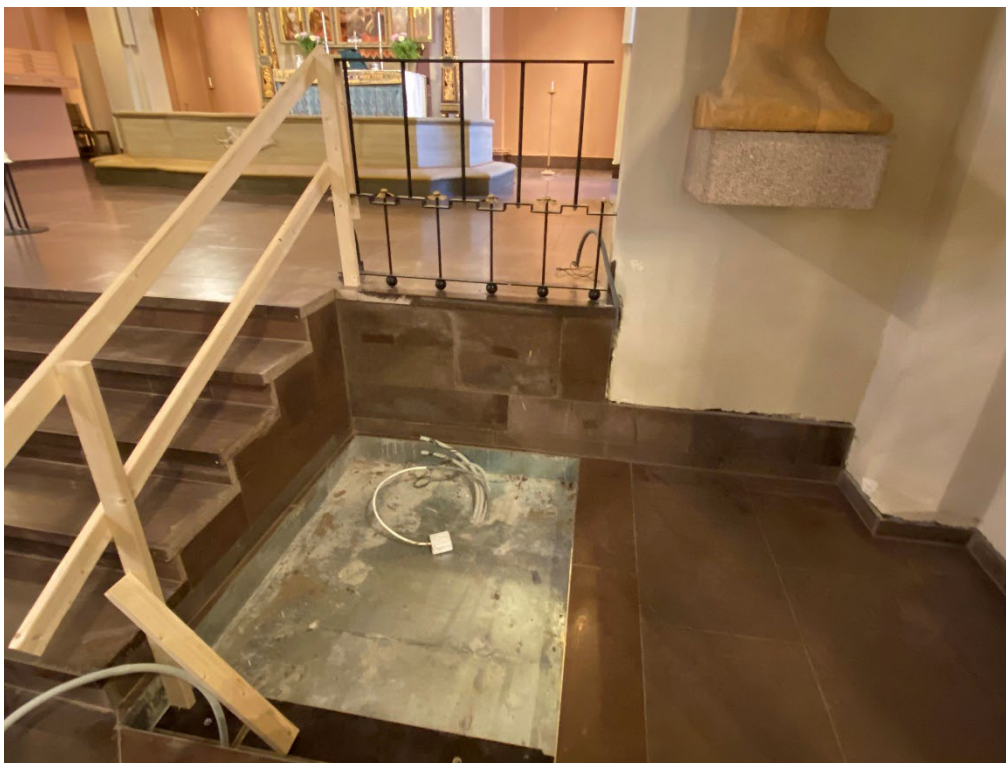
Figur 8. Under pågående arbeten. Stensättningen mot sidorna är färdigställd, liksom gropen för lyftbordet. Foto: 2022-11-25.

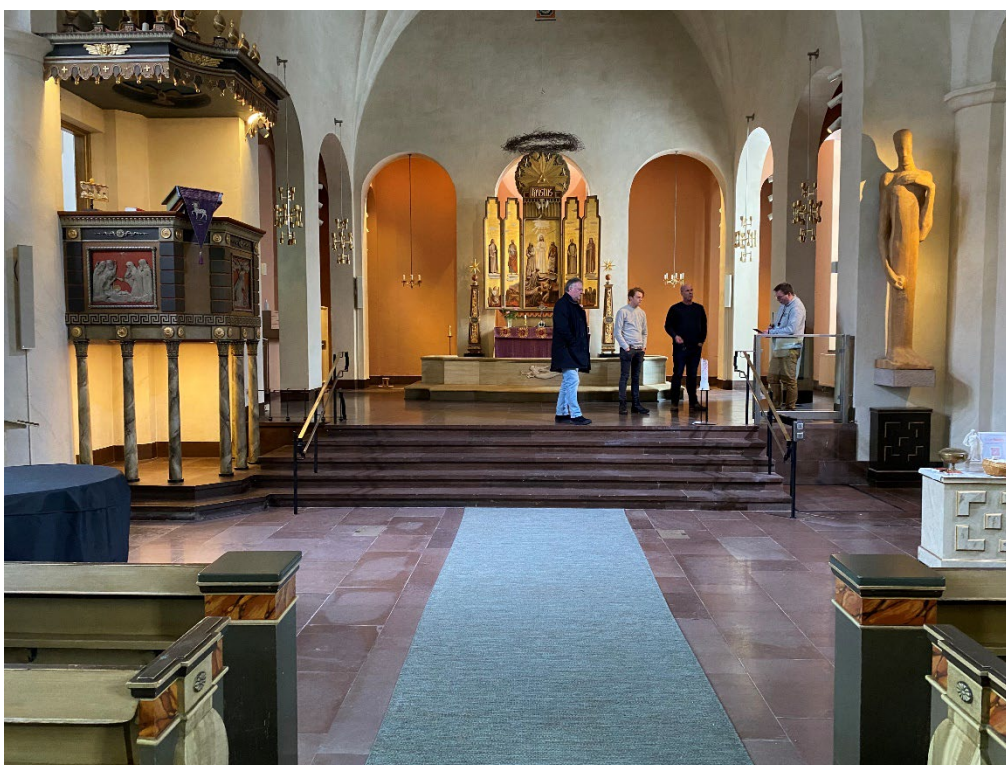
Figur 9. Korttrappan och koret efter avslutade arbeten, vid slutbesiktningen av lyftbordet. Notera att korttrappans båda sidor nu har ledstänger. Lyftbordet är installerat på korttrappans södra sida, vilket är till höger på fotot. På fotot syns från vänster Peter Olsson, Projektverkstaden AB, Robert Edman, projektledare KFS AB, Rune Jakobsson, Svenska kyrkan i Gävle samt besiktningsman Joel Ringh, Aktiv Projektledning Uppland AB. Foto: 2023-02-23.

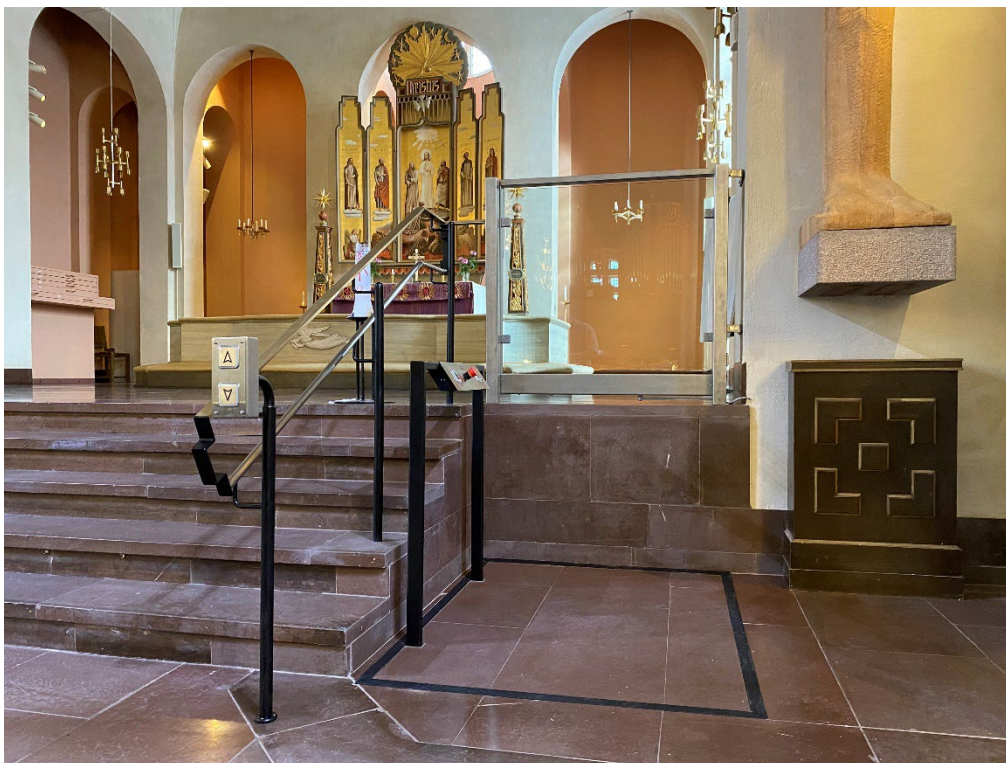
Figur 10. Kalkstenen är lagd i mönster som är anpassat till långhusets stenläggning. Formen för det tidigare podiet markeras genom läggningen av plattor. Inom den svarta gummilisten i golvet rymts lyftbordet. Foto: 2023-02-23.

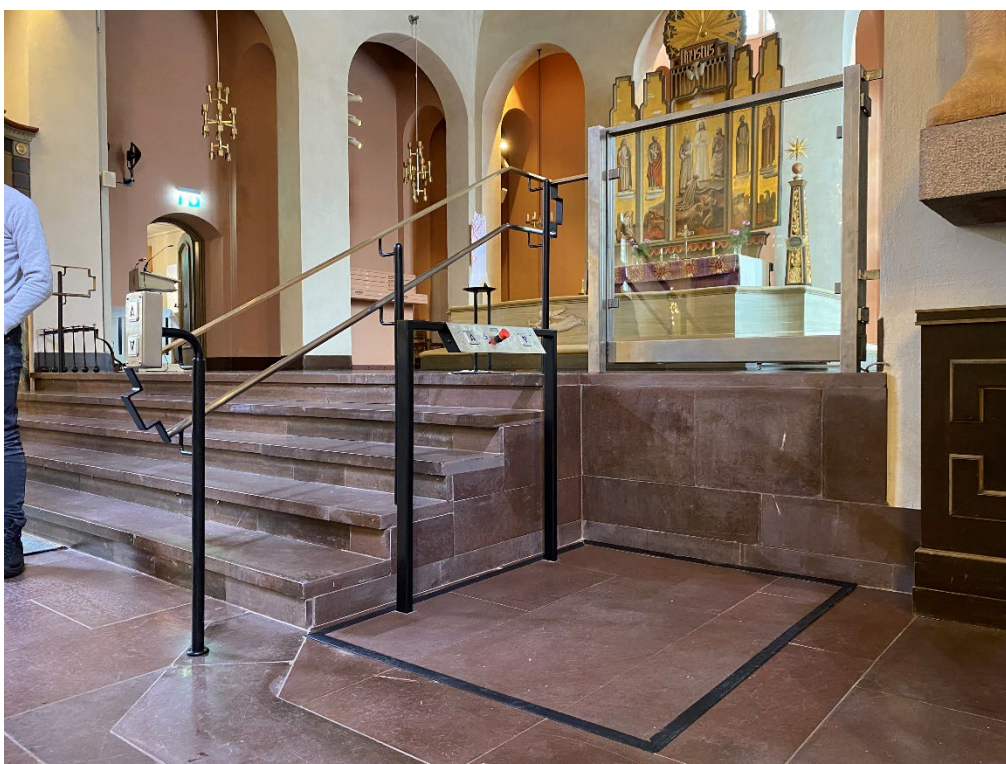
Figur 11. Kalkstensplattorna är monterade för att smälta in i övriga stenlagda golvytor. I lyftbordet sitter en bygel med hålldon, anropsknappar samt nödstopp. Notera trappans nya ledstång och grinden som sitter i korplanet. Foto: 2023-02-23.

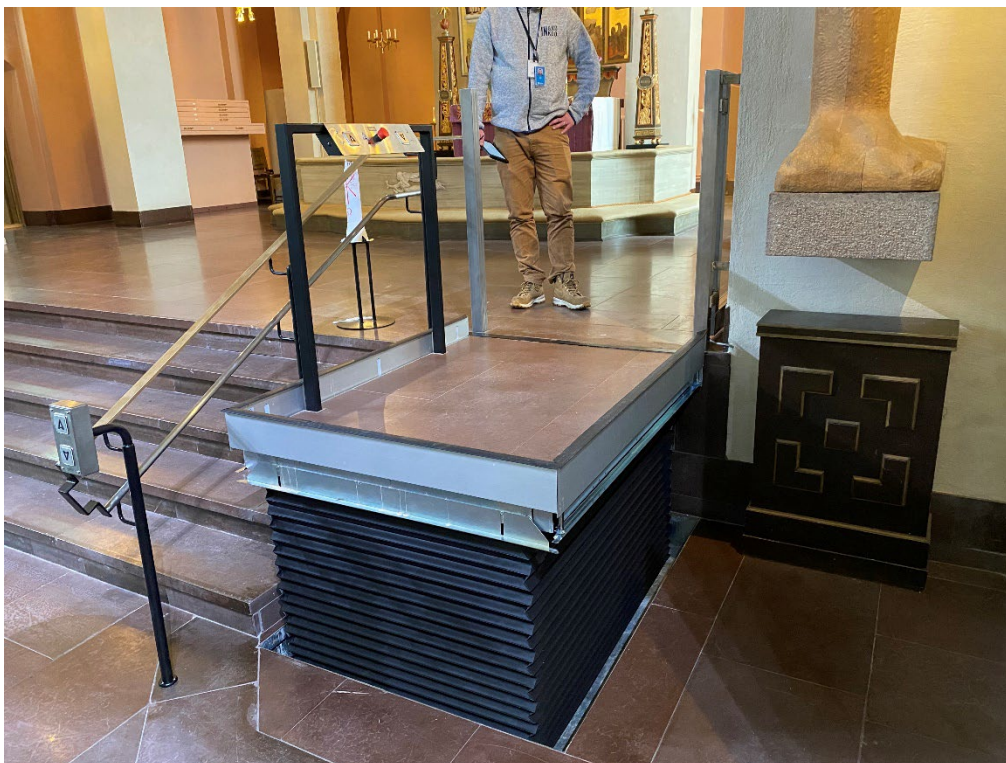
Figur 12. Lyftbordet i det övre stannplanet mot koret. Grinen är uppställd och syns inte på fotot. Skyddsargar fälls automatisk upp när lyftbordet används. Den svarta skyddsbälgen döljer lyftkonstruktionen och minskar risken för infallande smuts samt klämskador. Foto: 2023-02-23.

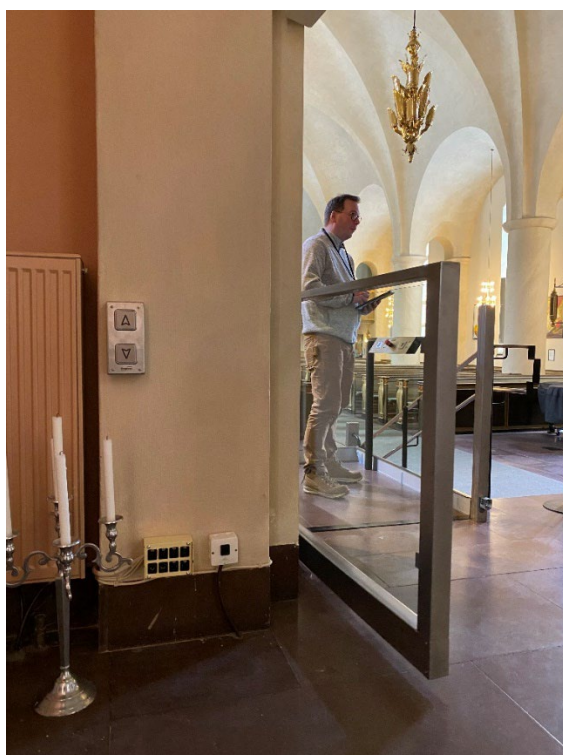
Figur 13. Lyftbordet i korgolvsnivå. Grinden är uppställd. Anropstablån i kornivå är monterad på väggen. Knapptablåns plåt ska bytas till en mässingsplåt. Foto: 2023-02-23.

Vid slutbesiktningen saknades krönlisten av mässing på grinden samt mässingsplåtar på anropstablåerna. Detta ska åtgärdas. Mässingsplåtarna ska skruvas fast med mässingsskruv med spårfals.

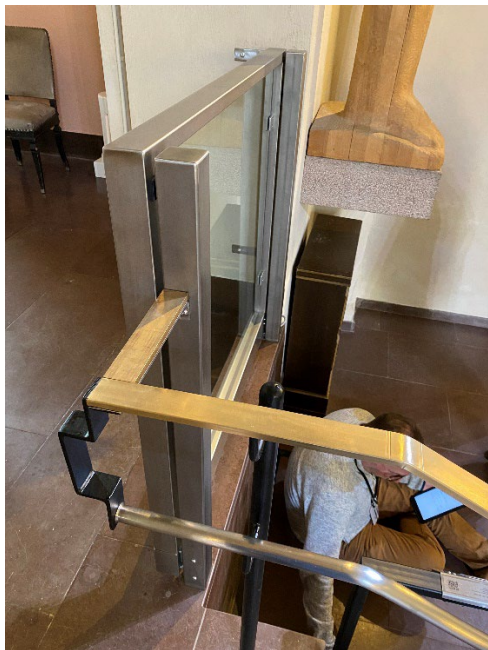
Som nämnts tidigare har lyftbordets grind i korplan utförts enligt referensfotot som finns i beskrivningen för plattformshiss, det vill säga med en ram av borstat stål med en krönlist i mässing. Ritningen, på vilken länsstyrelsen fattat sitt beslut, redogör för en grind med ram av svart stål. Vid kontakt med arkitekt Mona Lantzourakis 2022-02-20, menar hon att en grind med ram i borstat stål varit hennes intention från början. Antikvarisk medverkande anser att grinden med en ram av borstat stål är både diskret och elegant samt ansluter till övriga delar i borstat stål. Dessa finns bland annat i ledstängerna och i anropstablåerna. Antikvarisk medverkande anser därför att utförandet på grinden ska accepteras.

Figur 15. Grinden ska ha en krönlist av mässing. Foto: 2023-02-23.

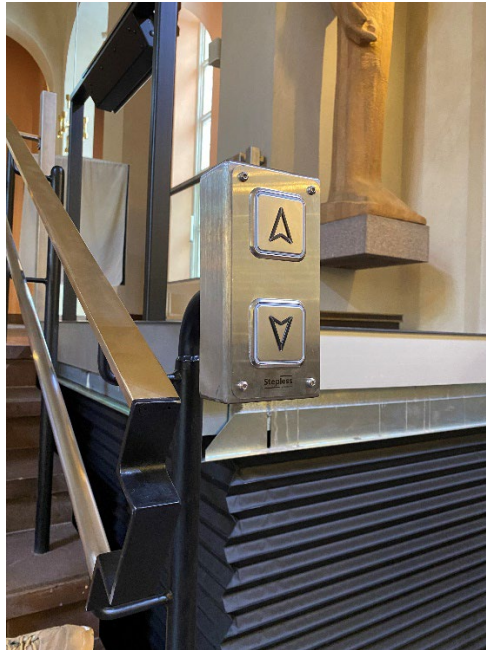
Figur 16. Anropstablåns plåt ska bytas till en mässingsplåt fastskruvad med mässingskruv med spårfals. Foto: 2023-02-23.
