Konserveringsrapport

**Norsk Vasskraft- og Industristadsmuseum
Silkefane, Tyssø elektrikerforening**

Løpenr. ved BEV.: 2014-2-M
Museumsnummer: NVIM-04374-1

Konserveringsoppdrag

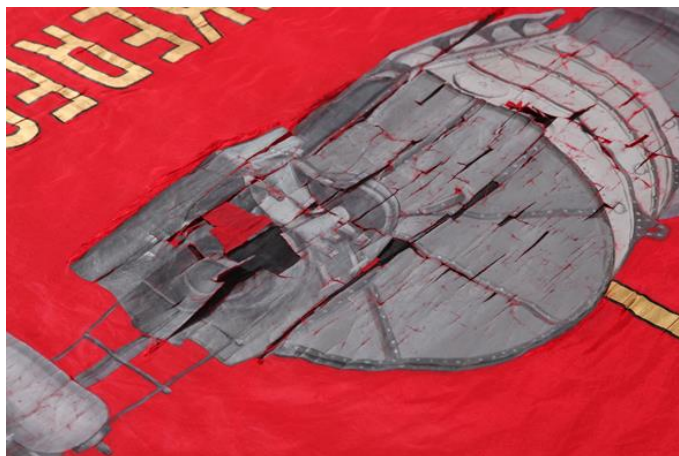
Faneduken har mange krøller og bretter som følge av håndtering og bruk. På midten av øvre og nedre kant er det store rifter og hull med frynsete kanter som følge av bruksslitasje. Skaden ved den nedre kanten er tidligere blitt reparert med grov hånd søm og med maskinsøm, og limt på et stoffunderlag slik at for- og baksiden er blitt limt sammen. Dette fører til ytterligere skader, blant annet som følge av spenningsforskjeller, og til flekker i silken som følge av limet. Hovedmotivet på forsiden er svært nedbrutt med mange vannrette og loddrette sprekker både i malingslaget og faneduken (se fig. 1). Skaden her er tidligere blitt sikret på vrangen med ulike pålimte stoffstykker, samt et stykke svart vliseline med varmeaktivert lim. Vliselinen ble festet ved å bruke strykejern, man kan se spor etter strykejernet i malingslaget. I dag har limen mistet sin stabiliserende virkning og vliselinen er løsnet fra fanen i flere områder. Fragmenter av hovedmotivet er i ferd med å falle av. Faren for forverring av tilstanden under håndtering er stor.

Fig. 1 Hovedmotivet er fragmentert

Fanen ble først overflaterengjort med støvsuger på lav sugestyrke. Sømmen og snoren langs siden av fanen ble fjernet i området ved hovedmotivet. De gamle limreparasjonene under hovedmotivet ble fjernet ved hjelp av aceton. Det var benyttet minst tre ulike typer lim, en varmeaktivert lim på vliseline og to andre limtyper som antakelig var varianter av PVA.

Det ble klargjort et støttemateriale av tynt polyesterstoff, som ble impregnert med BEVA-film, som er en type limfilm. Støttematerialet ble lagt inn under det skadede hovedmotivet gjennom åpningene i sømmene på siden av fanen. Limfilmen ble aktivert med varmespatel.

Øverste søm ble åpnet, og et lite stykke av sømmen i hver side ble også åpnet, slik at hver faneside her kan behandles separat. De skadede delene av silken ble festet ned til BEVA-impregnert polyesterstoff som beskrevet over. BEVA-filmen ble forlenget på fremsiden av fanen slik at den også støtter de mange riftene i de gullfargede bemalte områdene. På baksiden ble en separat BEVA-impregnert støttelapp i polyester satt inn bak våpenskjoldet for å feste ned riftene her. De skadede områdene i toppen ble dekket med nylonnett som ble sydd ned som overflatebeskyttelse. Det ble sydd vertikale leggsømsrekker gjennom nylonnettet, fanesilken og det limimpregnerte støttestoffet. Nederkanten av nylonnettet ble foldet og sydd på plass.

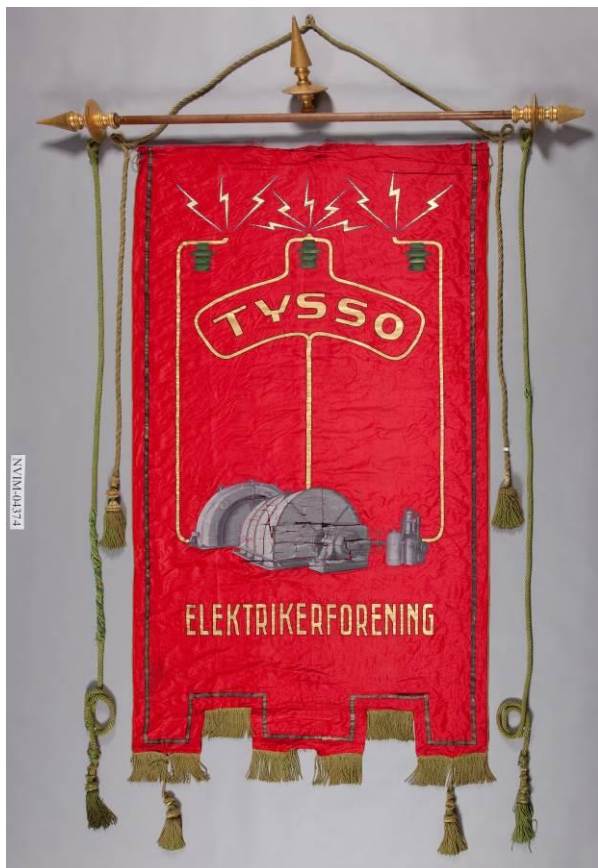
Fig. 2 Framside før konservering

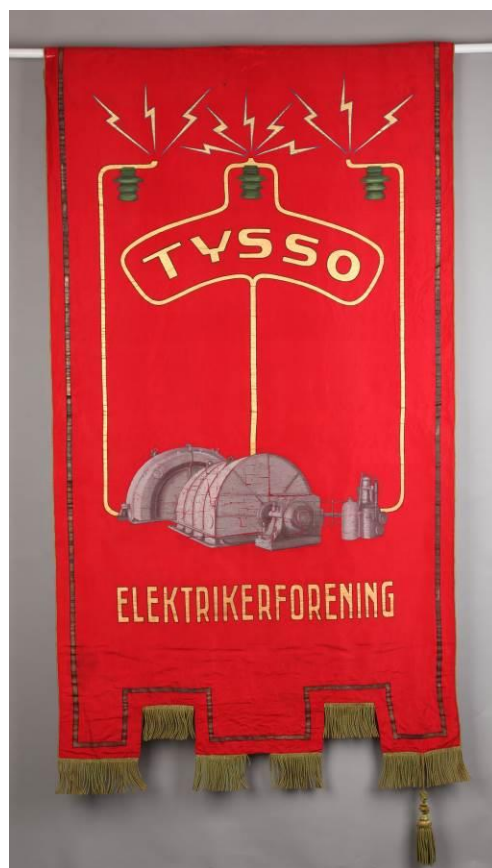
Fig. 3 Framside etter konservering

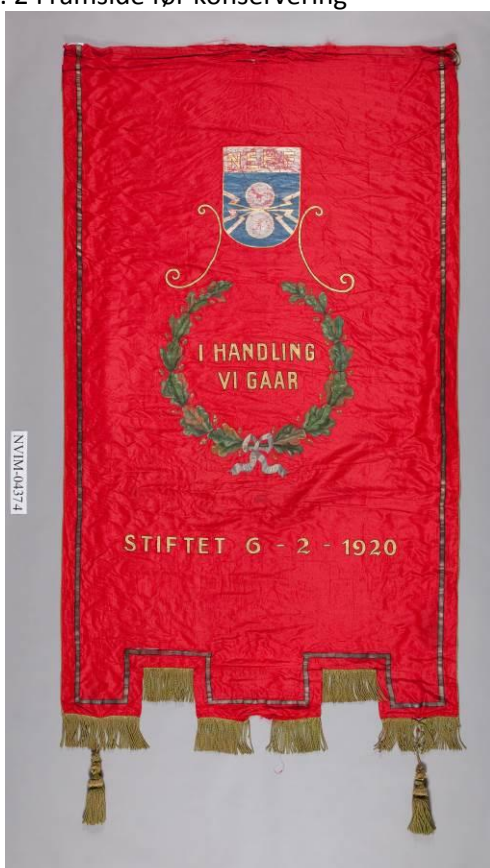
Fig. 4 Bakside før konservering

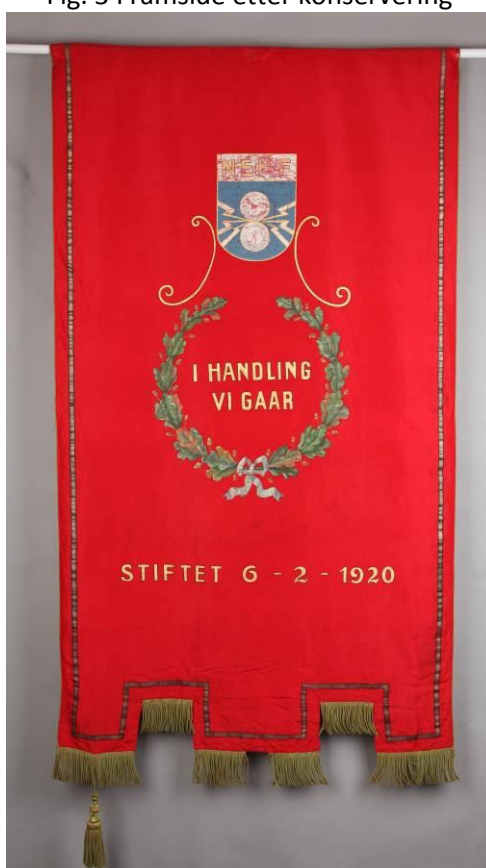
Fig. 5 Bakside etter konservering

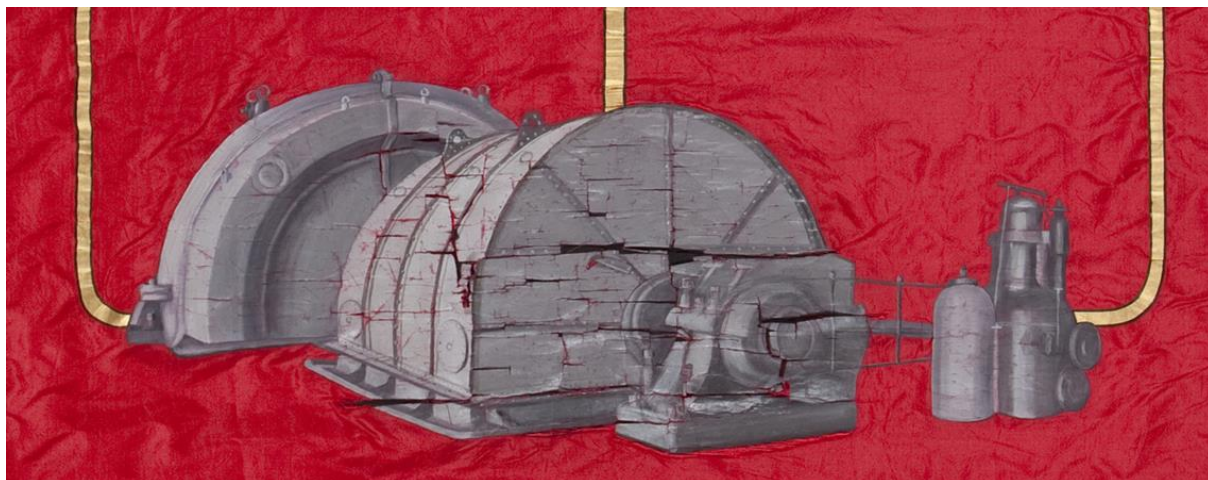
Fig. 6 Detalj før konservering

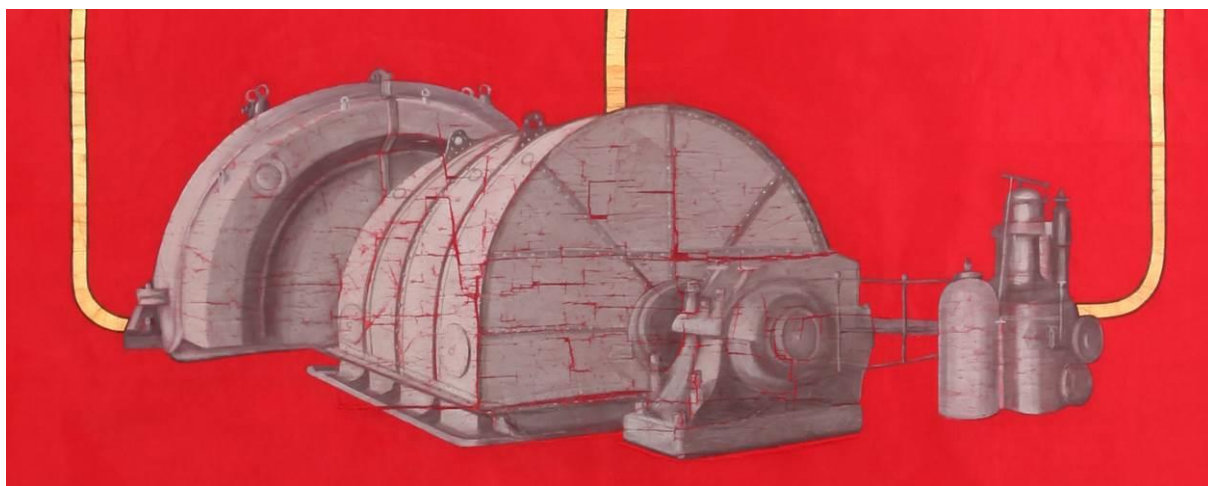
Fig. 7 Detalj etter konservering
