Modernismen i Bergslagens kyrkor - Grythyttan

Bergslagens kontrakt, Västerås stift, Örebro län

2016-2017

Anneli Borg
Charlott Torgén
Rapport 2017:23

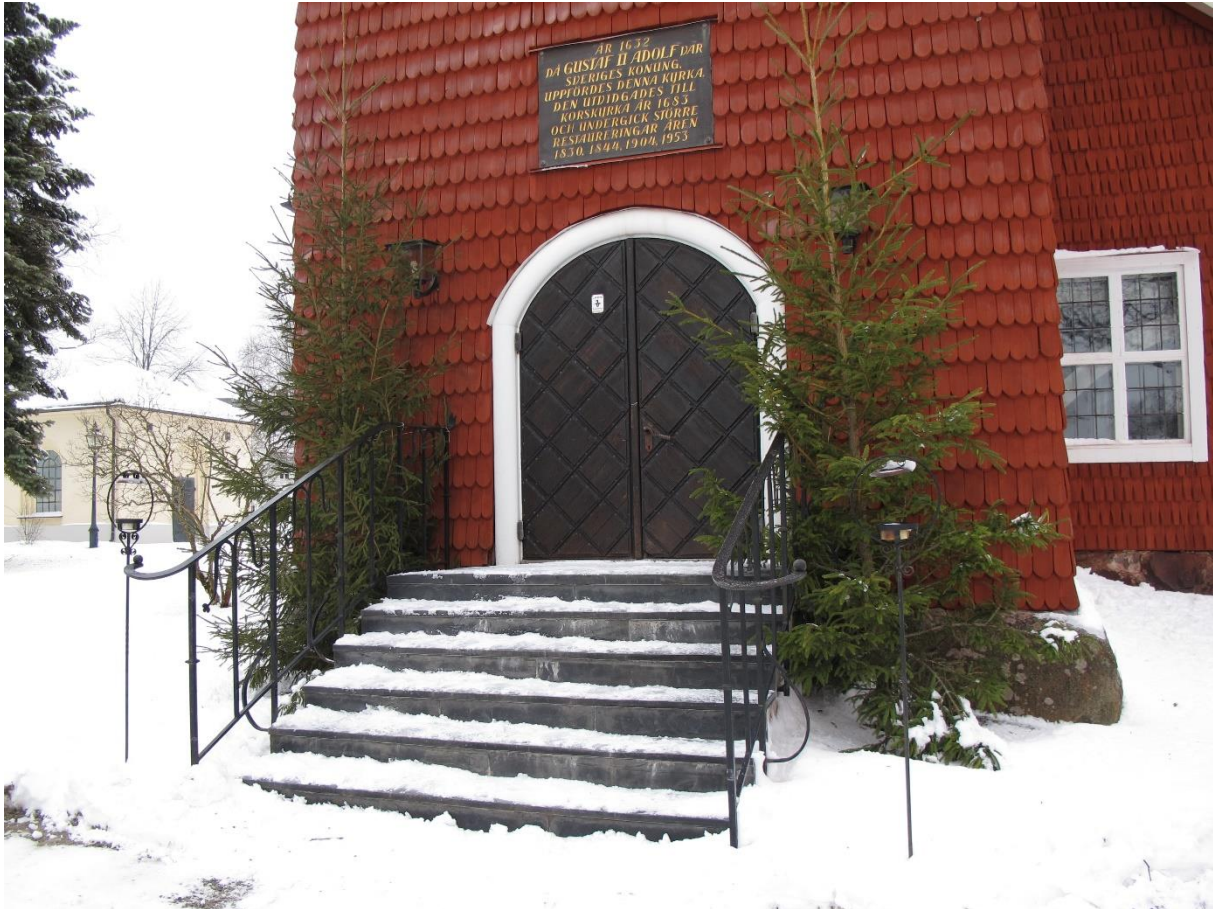
Entréerna präglas av restaureringen 1953.

Entré med räcke och portar från restaureringen 1953.

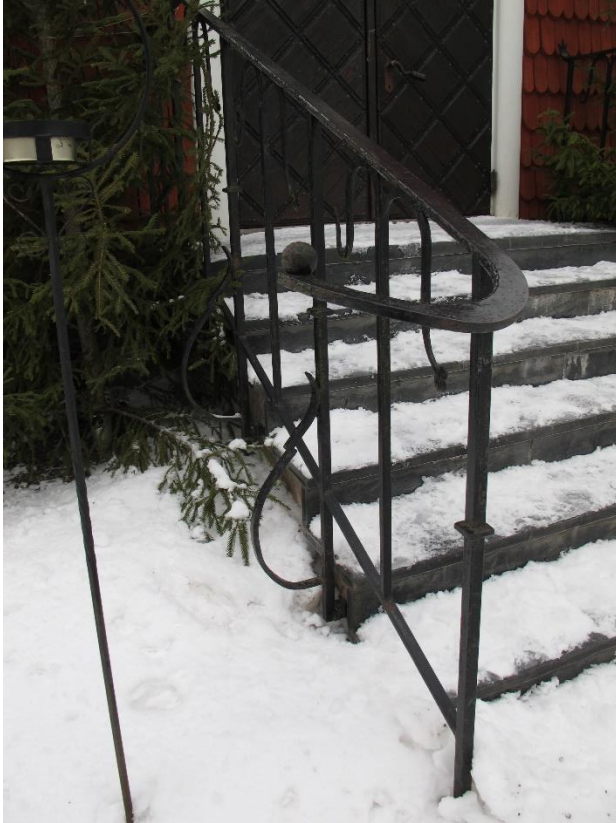
Det smidda räcket från restaureringen 1953.

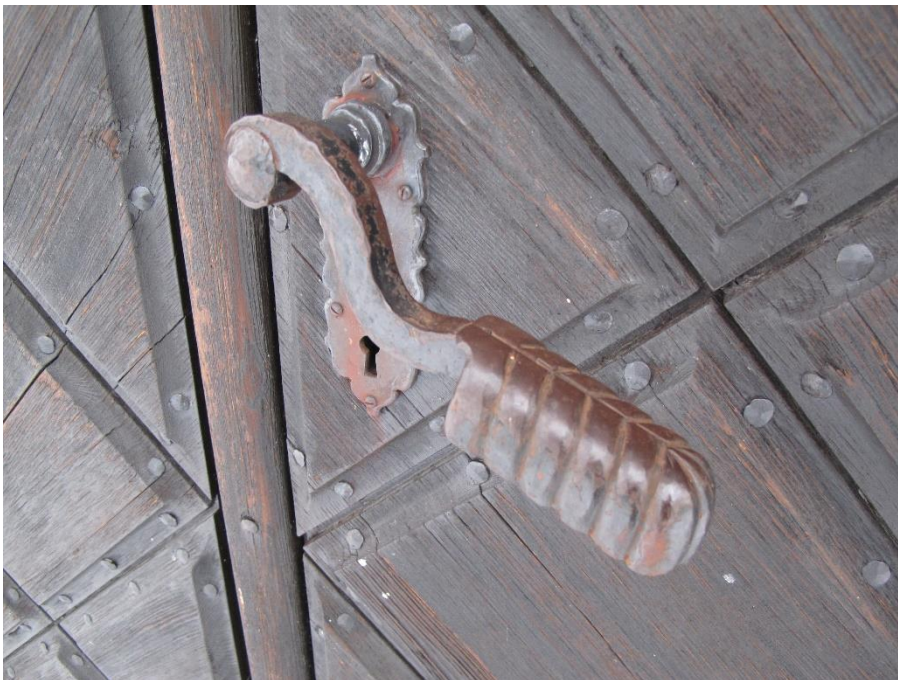
Portarnas dekorativt utformade panel samt trycke från restaureringen 1953.

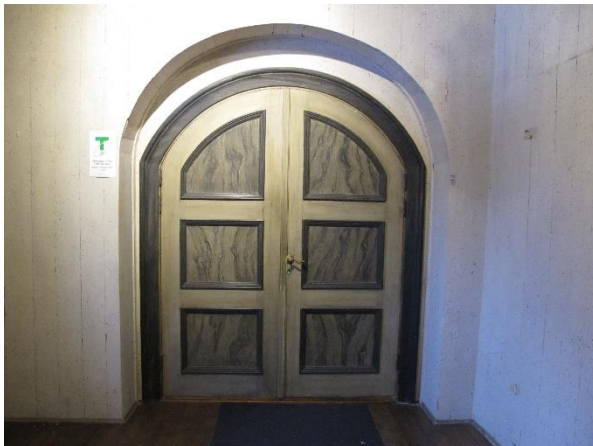
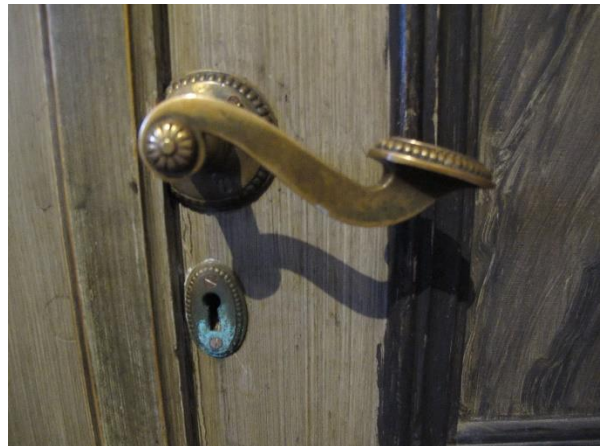
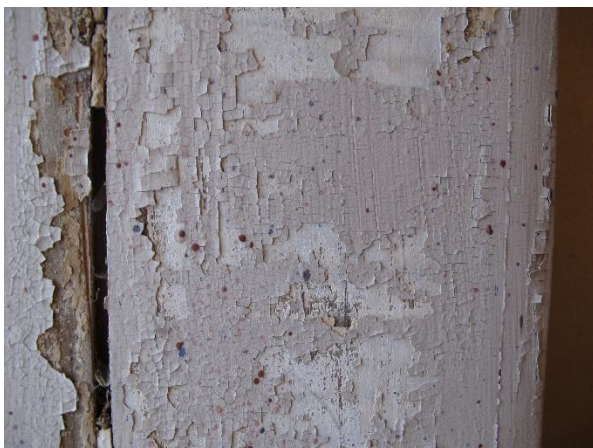
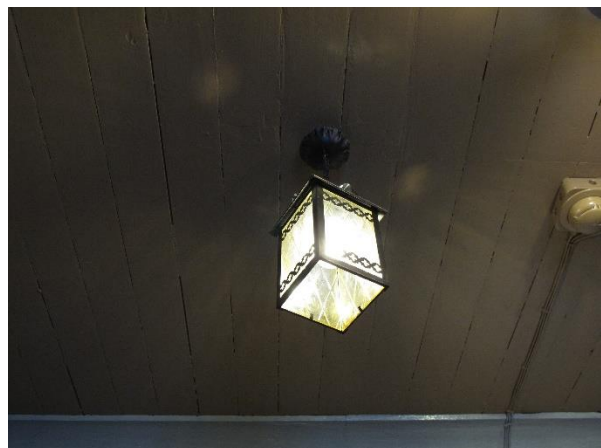
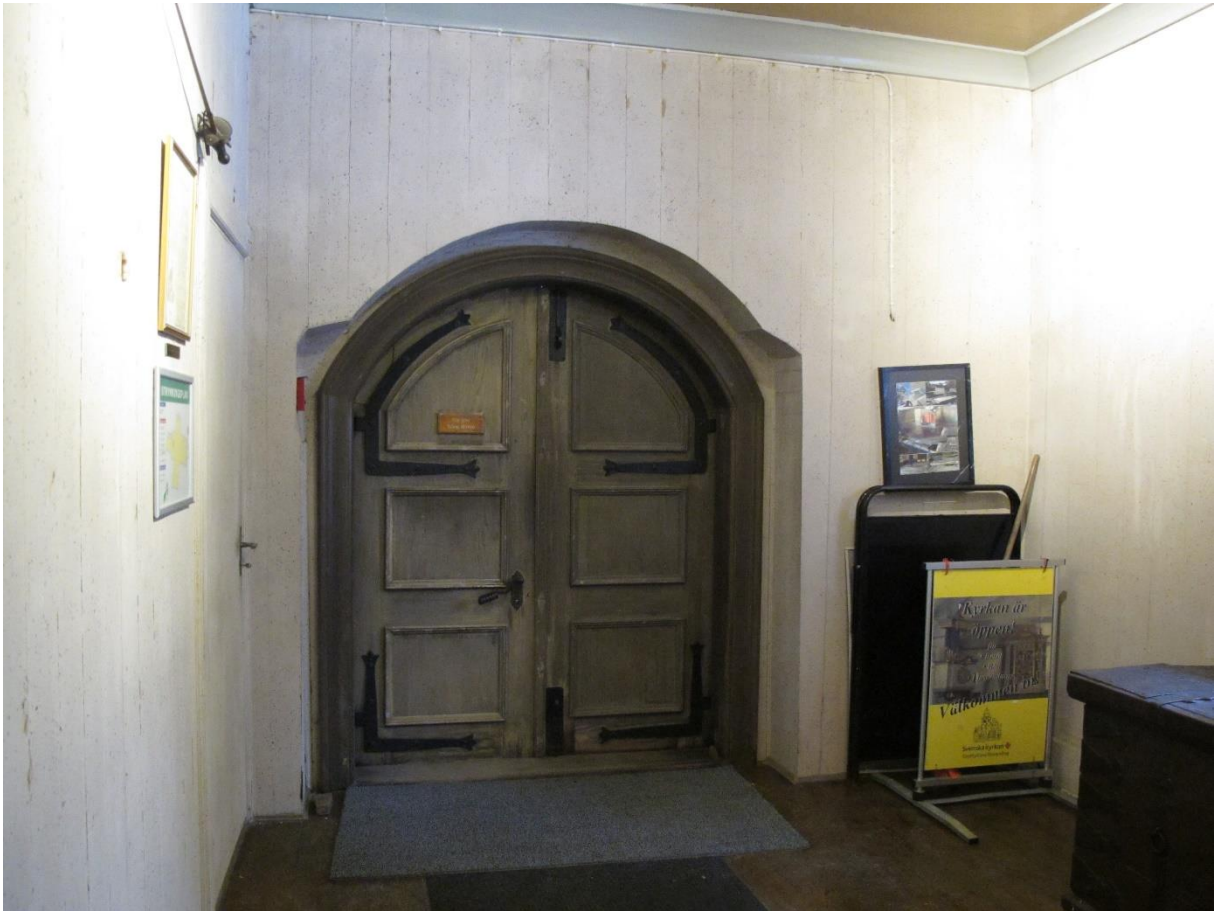
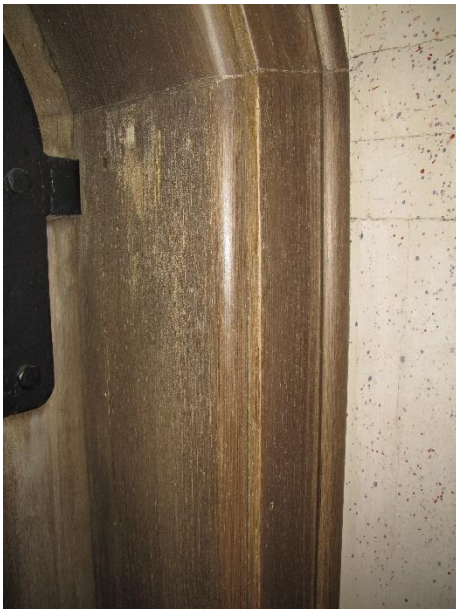
Vapenhuset har en välbevarad sammanhållen gestaltning från restaureringen 1953 av arkitekt Bernhard Schill, där få förändringar skett.

Vapenhuset har till stor del ursprungliga ytskikt kvar med undantak från tak och taklist som målades om 2016 i lika kulör som befintlig. Troligt är att färgsättningen i vapenhuset tillkom 1953.

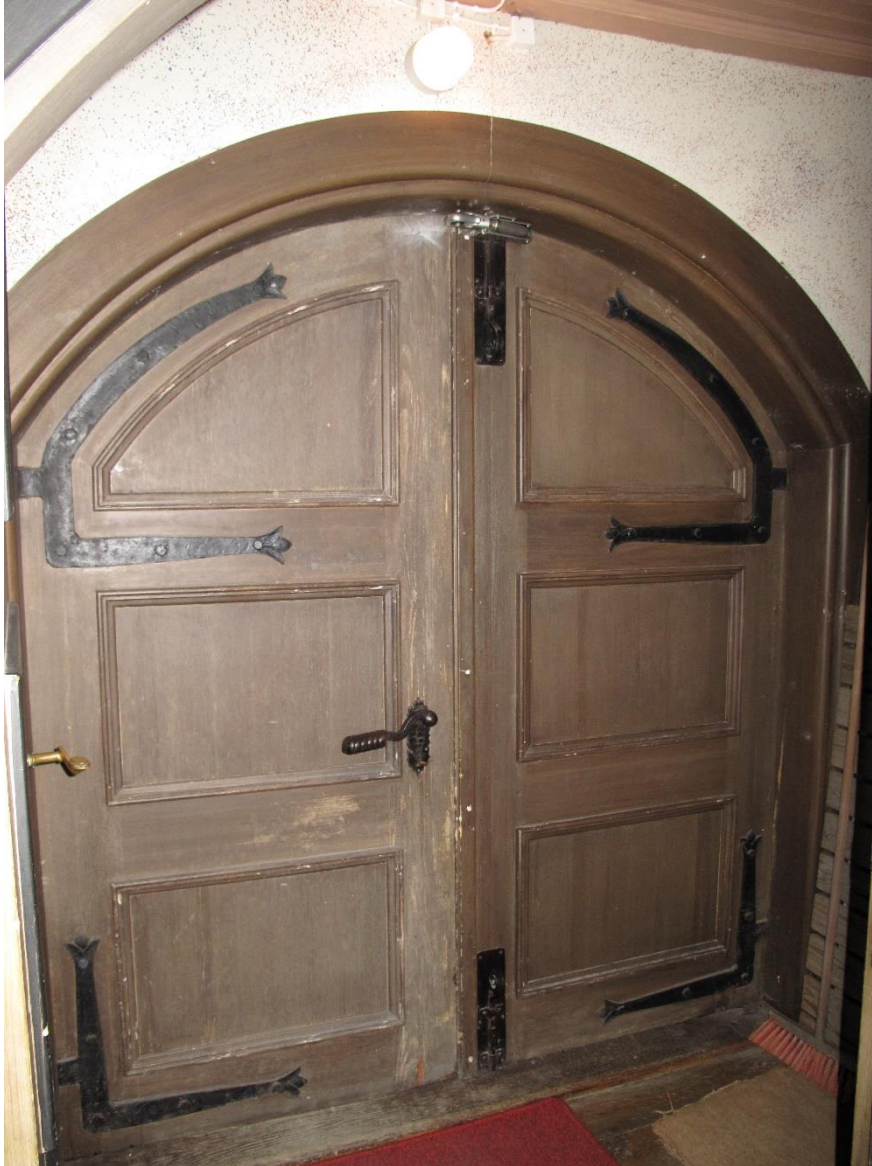
Entréporten i södra vindfånget med dekomålade ytor och dekorativt utformade beslag.

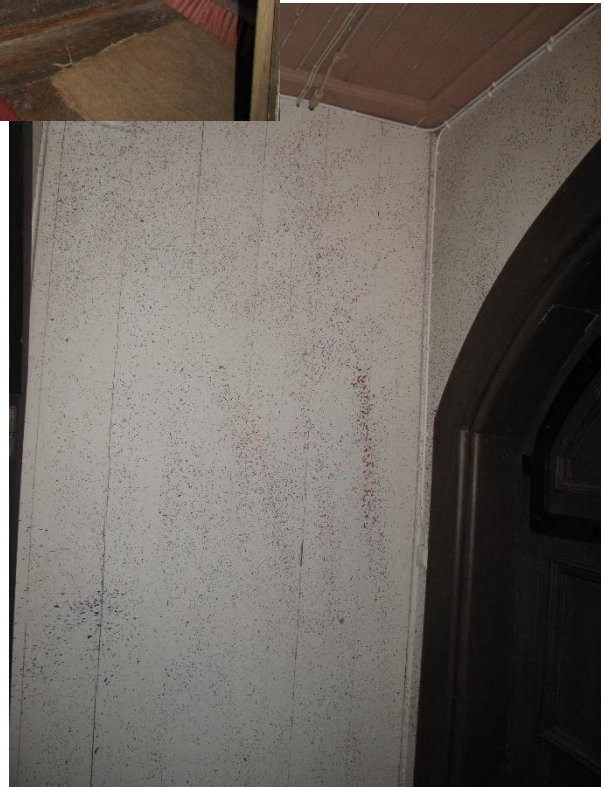
Bilden till höger visar den stänkmålade väggspanelen samt en del av taket målat i en dov rosa kulör.

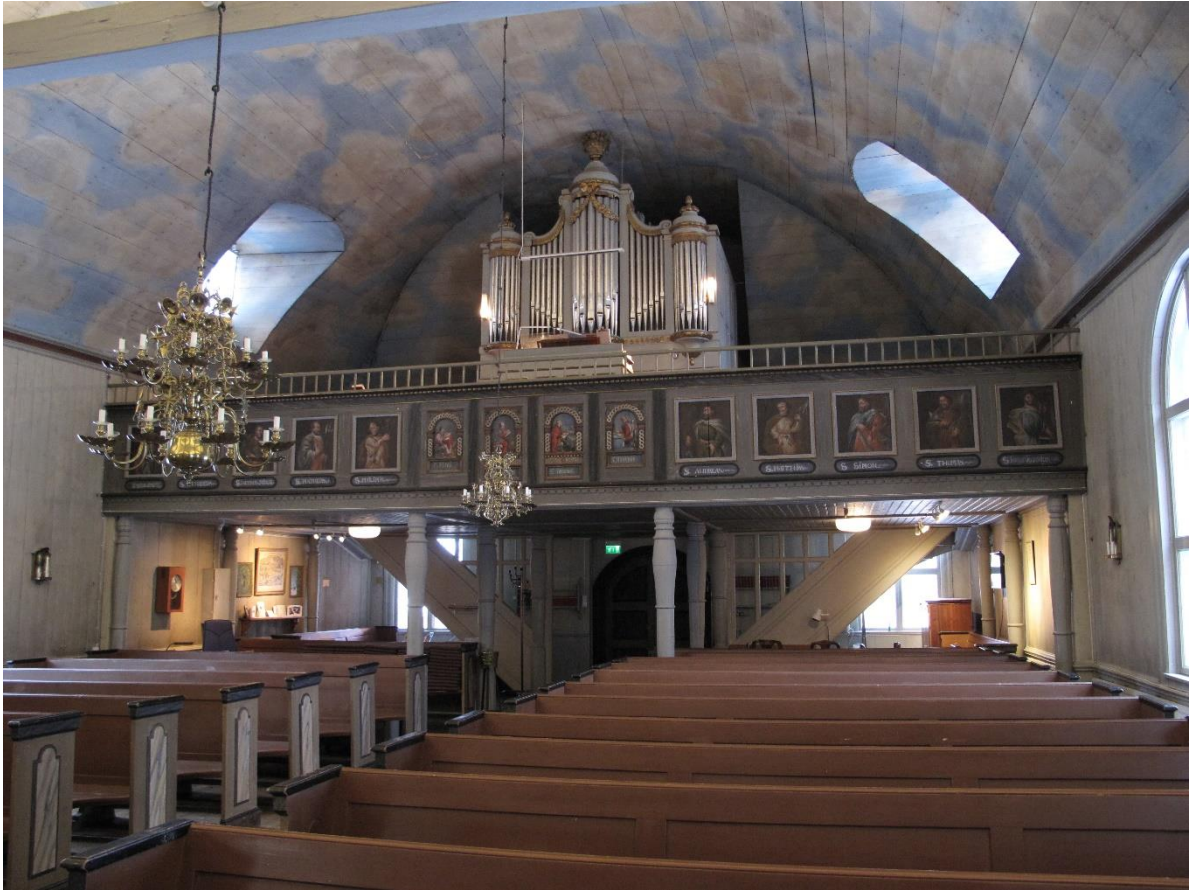
Grythyttans kyrka sedd från öster med ombyggd bänkinredning samt dekormålat tak från restaureringen 1953.

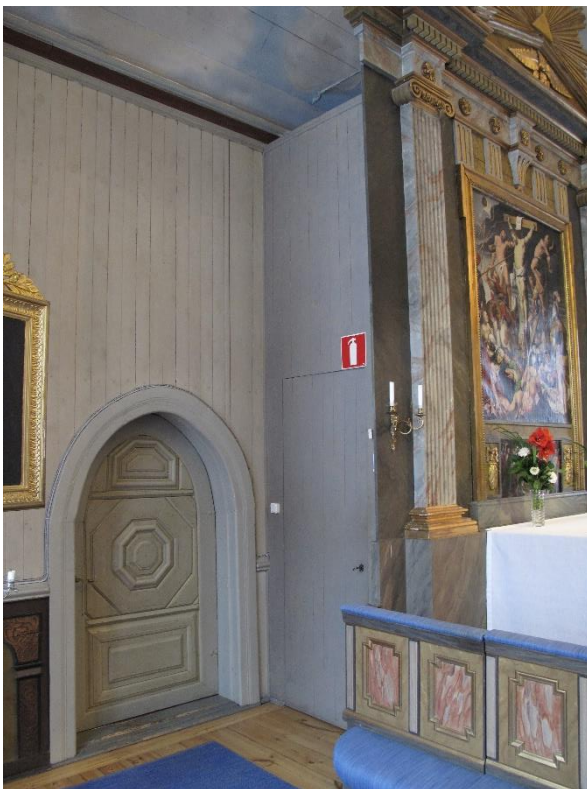
Det framflyttade altaret med skåp bakom samt altarringen från 1953, som fick ny textil 1994.

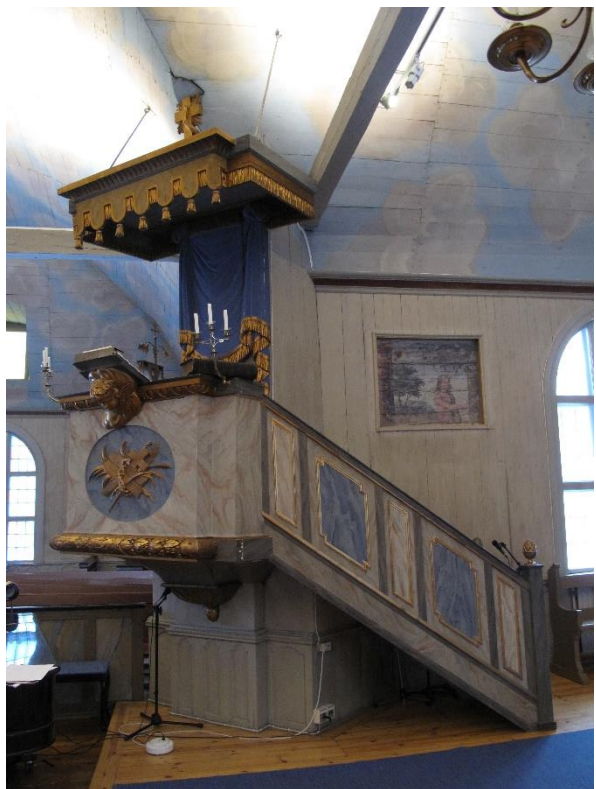
Predikstolen med ny barriär från restaureringen 1953.

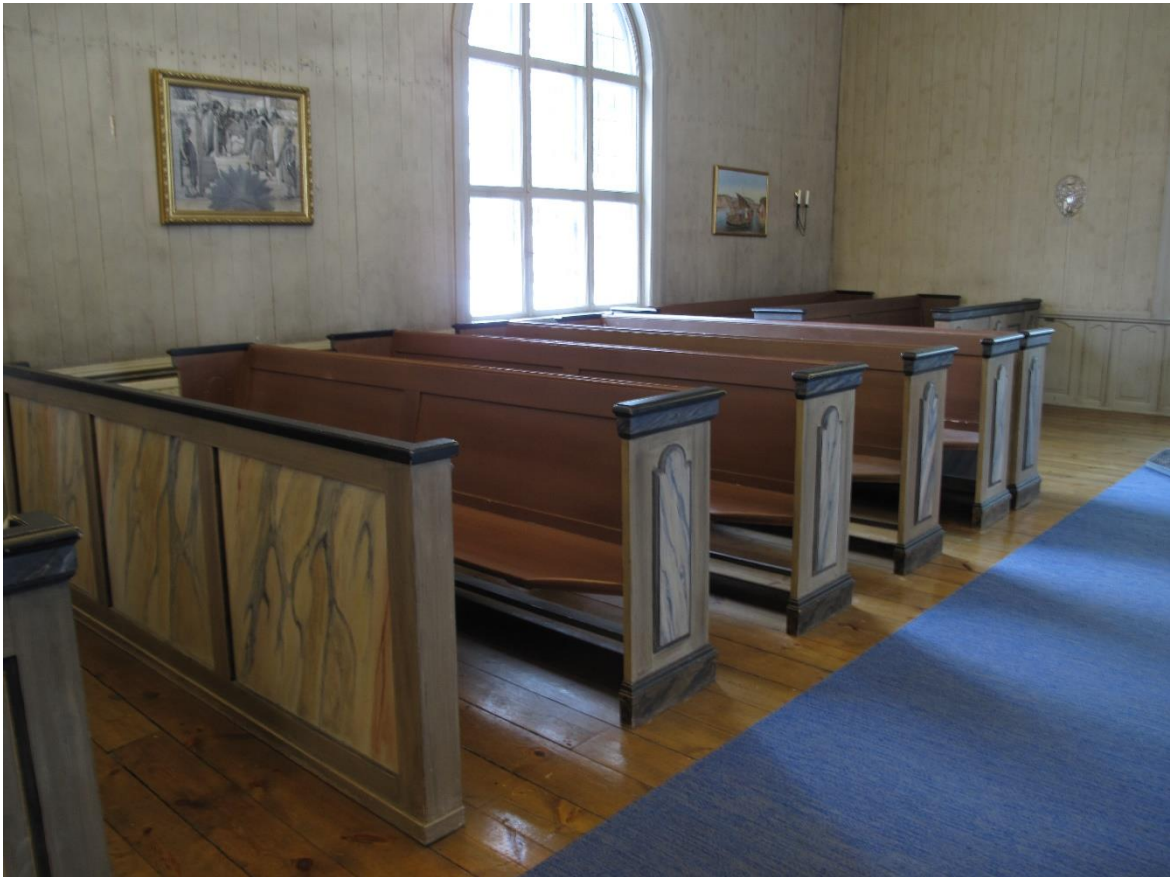
Bänkinredningen från 1904 byggdes om 1953.

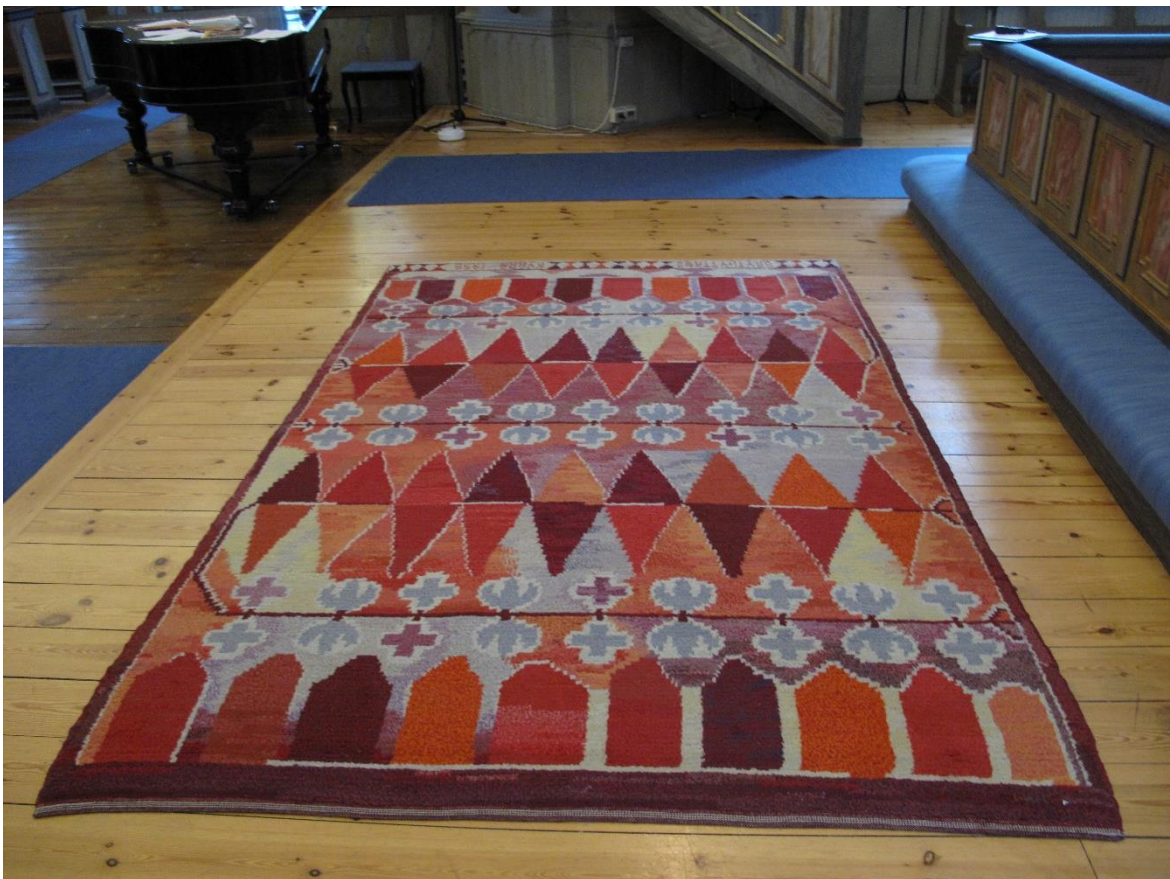
Matta från restaureringen 1953.

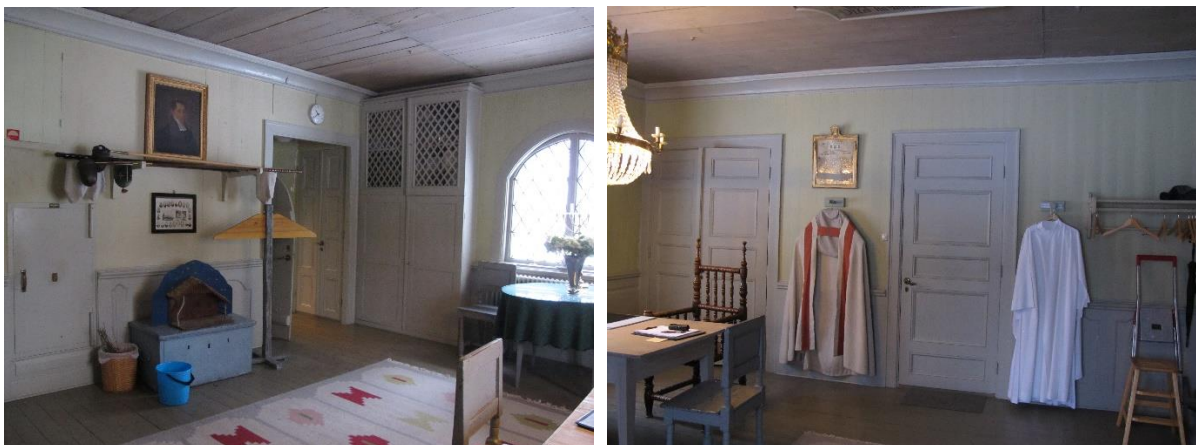
Sakristians södra vägg med skåpinredning samt dörr ut mot wc och entré från restaureringen 1953.

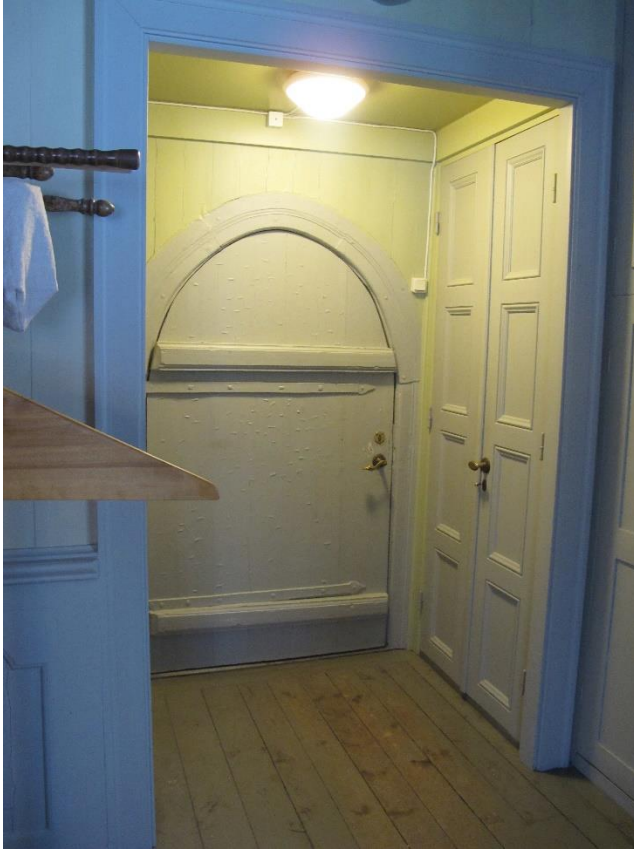
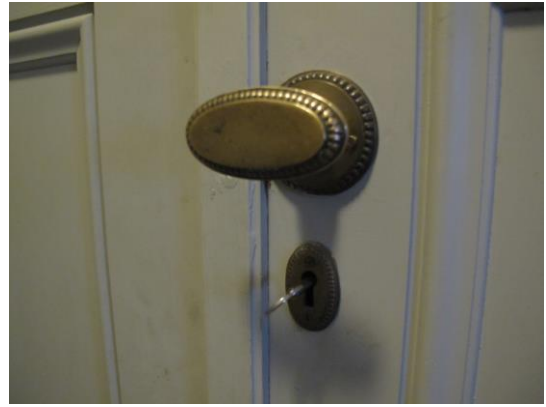
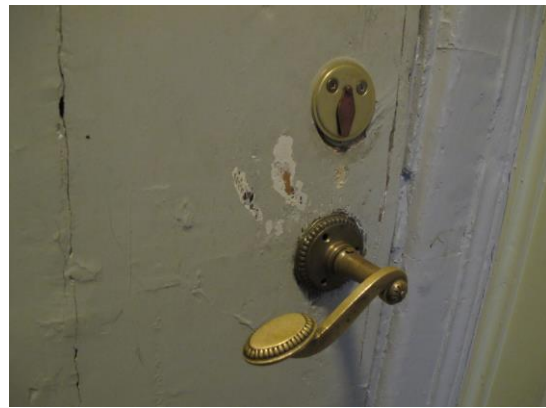
Skåpinredning med pardörr på båda sidor i passagen mot kyrkorummet tillkom vid restaureringen 1953. Dörrvred och posthornstryck även de från 1957. Nyckelbrickan ovan posthornstrycket ser ut att vara senare tillkommet.

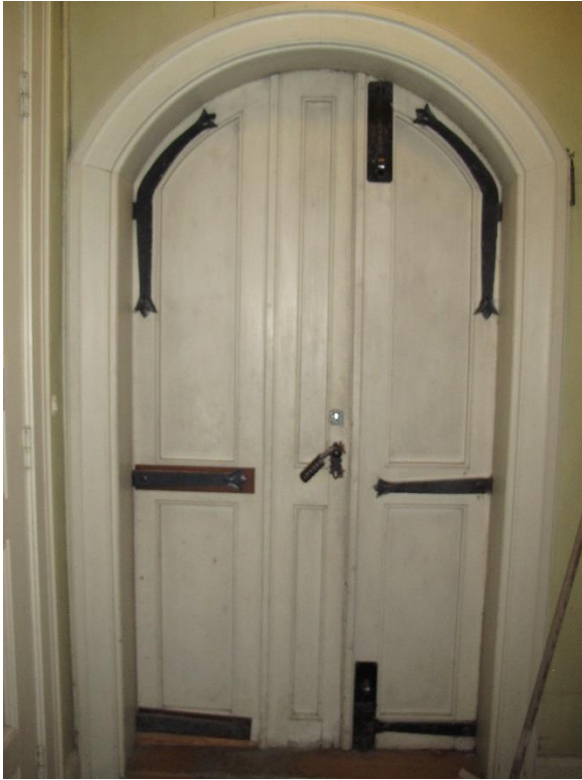
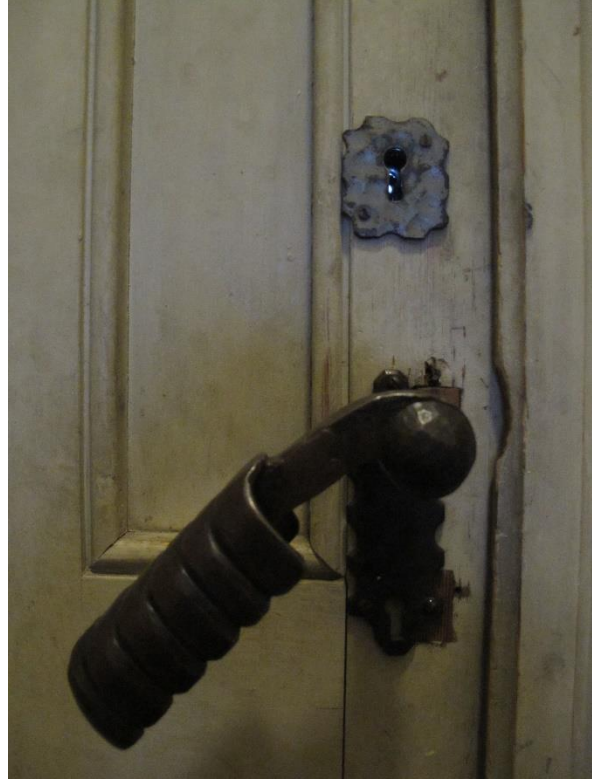
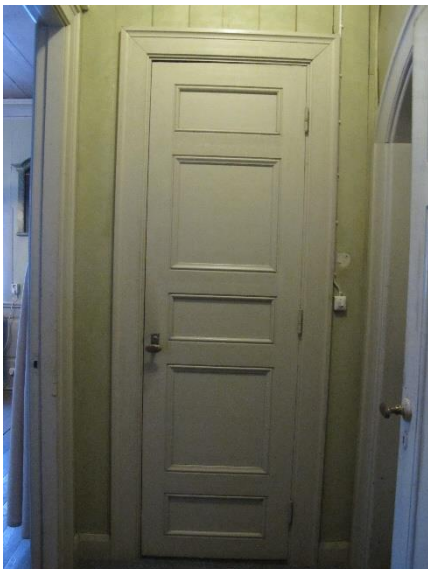
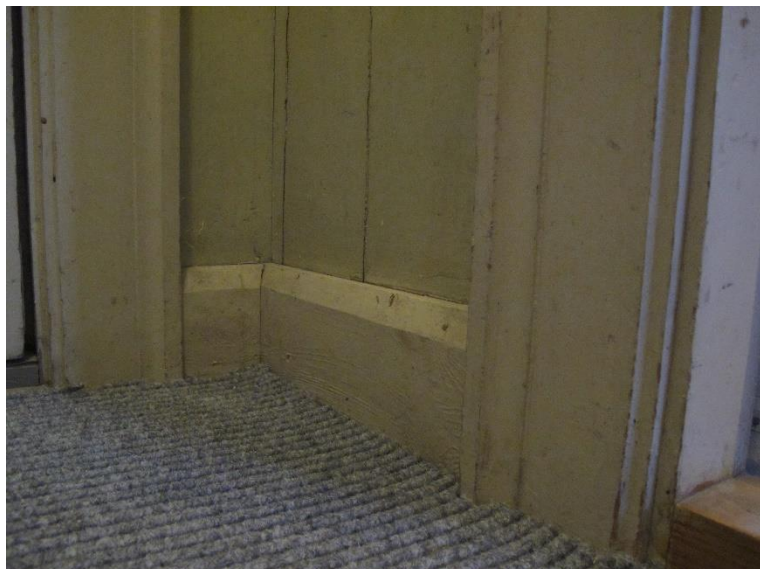
Längst upp till vänster, ny ytterport med nya trycken, beslag samt foder från 1953. Längst ned till höger, dörrfoder och golvlister även de från 1953.
