Olssonska gårdens huvudbyggnad

Antikvarisk medverkan vid åtgärder
för förbättrad tillgänglighet och utrymning

Torsås 2:54 (f.d. 2:42) Torsås socken, Torsås kommun, Kalmar län, Småland

Byggnadsantikvarisk rapport juni 2018

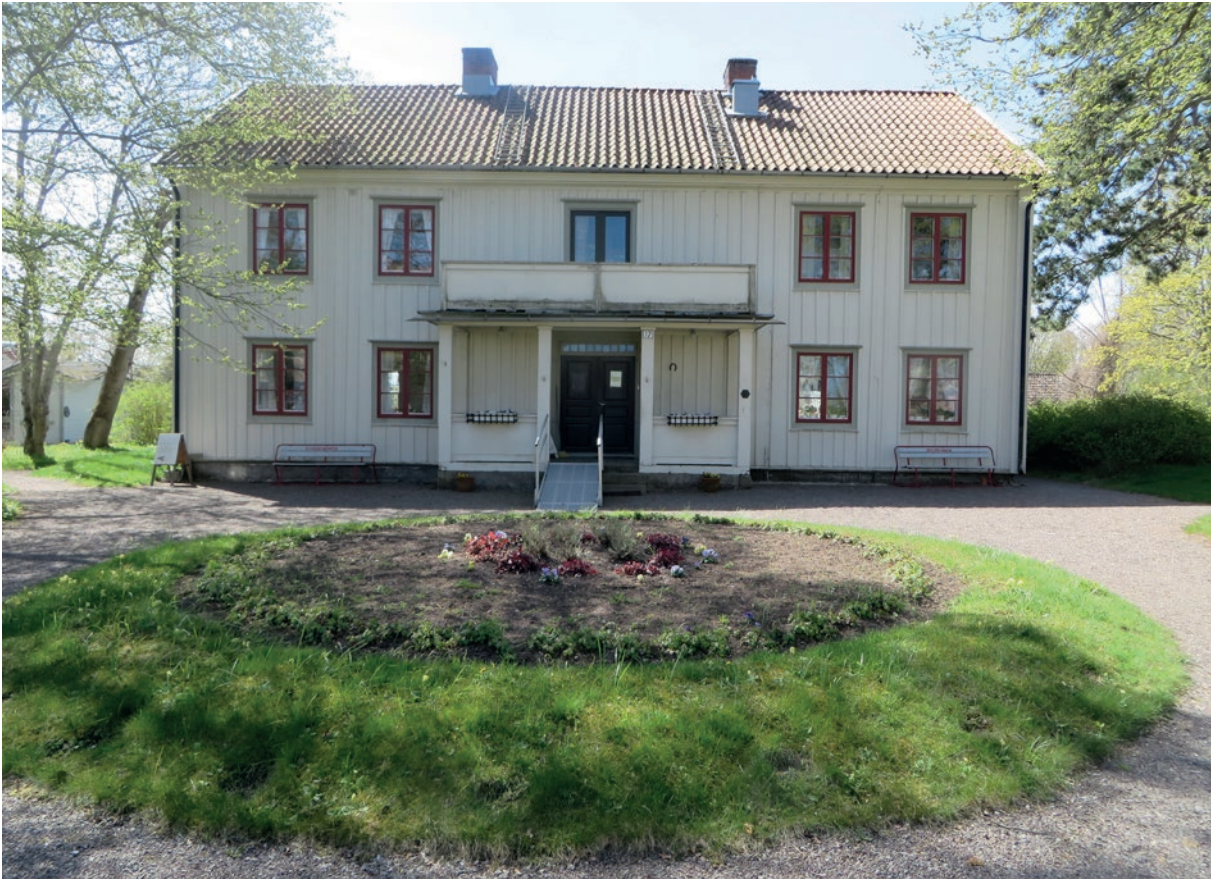
Olssonska gårdens huvudbyggnad fotograferad från norr 2017-05-04, innan arbetena påbörjades.

Den befintliga provisoriska ramp som fanns framför huvudbyggnadens entré i norr var brantare än 1:12. Rampen fyllde upp en så stor del av förstubrons öppning mot norr att det var svårt att använda trappan. Rampens provisoriska karaktär, med utförande i obehandlad aluminium, störde också upplevelsen av byggnadens exteriör.

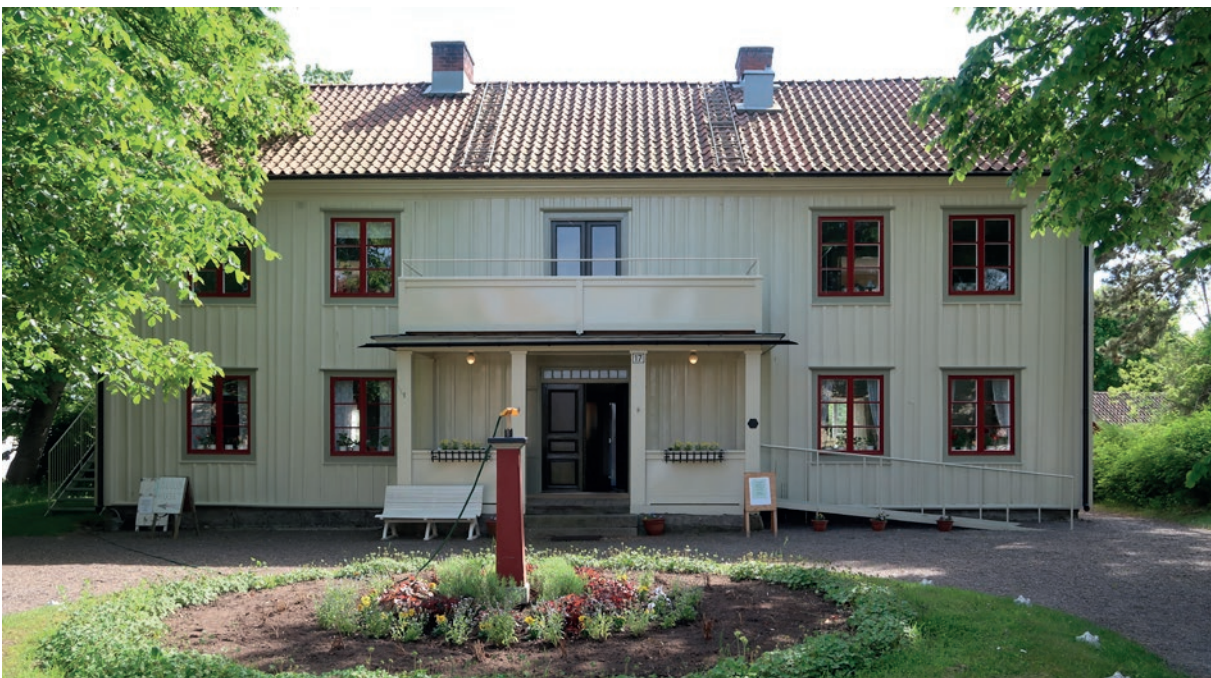
Olssonska gårdens huvudbyggnad fotograferad från norr 2018-05-22, efter avslutade arbeten. En ny ramp har byggts vid verandans högra sida. Den nya utrymningstrappan från andra våningen skymtar vid byggnadens vänstra sida.

Huvudentréns befintliga provisoriska ramp har ersatts av en fast monterad ramp vid förstubrons västra sida. Den nya rampen har byggts i enlighet med ritningar A-1.1, A-1.3, A-1.5 och A-1.6 upprättade av Strindberg arkitekter AB. Rampen har godkänd lutning och bredd. För att konstruktionen skulle bli så smacker som möjligt har rampen utförts i stål, med botten av gallerdurk. Alla delar utom gallerdurken har målats med linoljefärg i samma kulör som fasaden (NCS S 2005-Y10R). Den befintliga fronten vid förstubrons västra sida har demonterats.

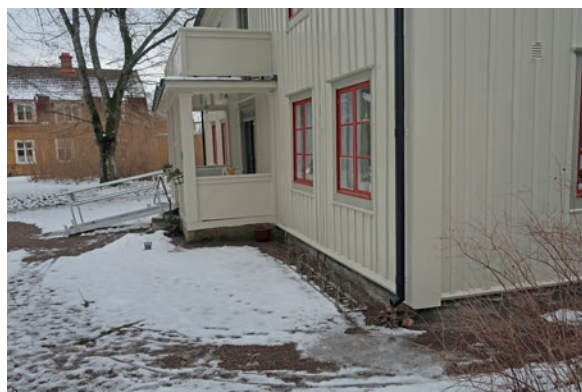
Huvudbyggnaden fotograferad från nordväst i samband med byggmöte 2018-02-12.

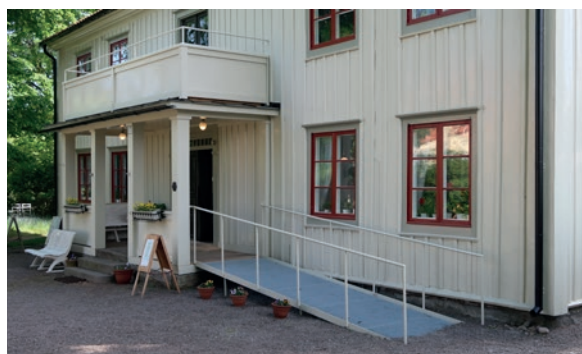
Huvudbyggnaden fotograferad från nordväst 2018-05-22, efter avslutade arbeten. Den befintliga fronten vid förstubrons västra sida har tagits bort för att ge plats åt en ny ramp.

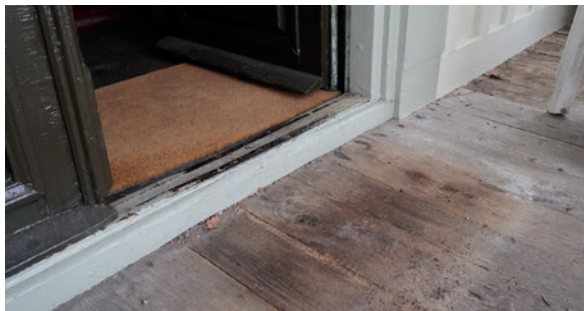
Den befintliga aluminiumrampen ledde upp till förstubrons golv. För att komma in i byggnaden måste man därifrån passera en ca 75 mm hög tröskel. Förstubrons golv är byggt av breda ekplankor.

Förstubrons golv före åtgärd. Entrédörren hade en ca 75 mm hög tröskel. Invändigt tas nivåskillnaden upp av den befintliga torkmattan.

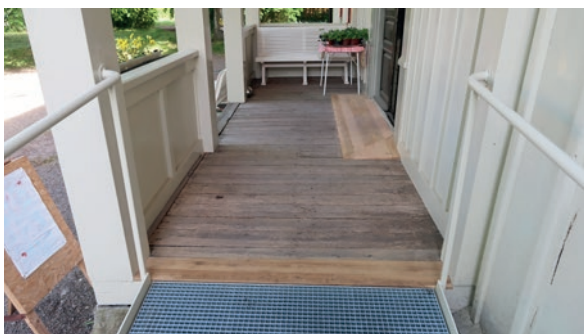
Förstubrons golv sett från den nya rampen i väster. En kort ramp av ek har byggts framför entrén för att ta upp tröskelns nivåskillnad.

Nivåskillnaden på ca 75 mm tas upp av en ramp byggd av kilformade ekplankor. Rampen är utförd i enlighet med ritningar A-1.1, A-1.5 och A-1.6 upprättade av Strindberg arkitekter AB.

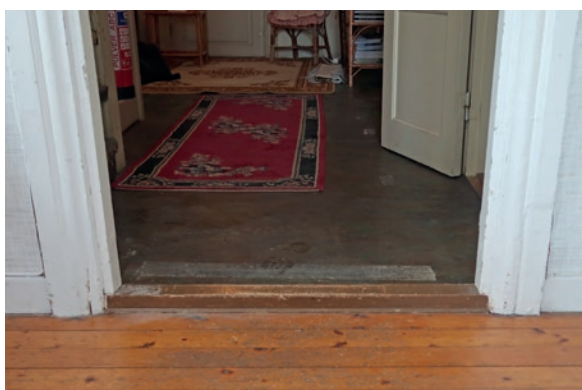
Bottenvåningens innerdörrar hade omkring 40 mm höga trösklar.

Dörröppning mellan rum i nordväst och entréhall. Exempel på en av fyra innerdörrar på bottenvåningen som används av besökare. Nivåskillnaden mellan golvet och tröskelns översida är ca 40 mm.

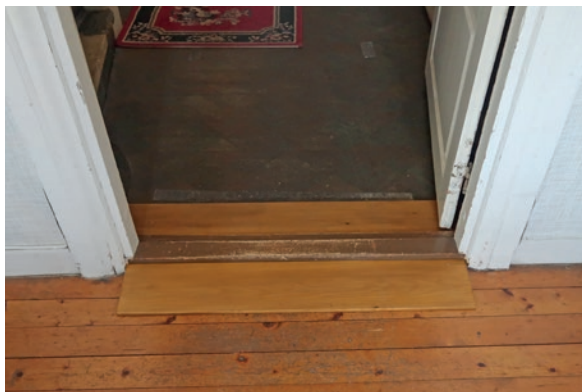
Samma dörröppning efter montering av träkil.

Nivåskillnaderna vid trösklarna till de fyra innerdörrar som används av besökare har försetts med träkilar. Principskisser för utförandet redovisades på sidorna 1-2 i rapporten "Tillgänglighetsanpassning Olssonska gården", upprättad 2017-03-20 av Stefan Larsson och Frida Olsson vid JAARK. Kilarnas yta betsades i en brun kulör för att inte framträda för tydligt mot intilliggande golvytor.

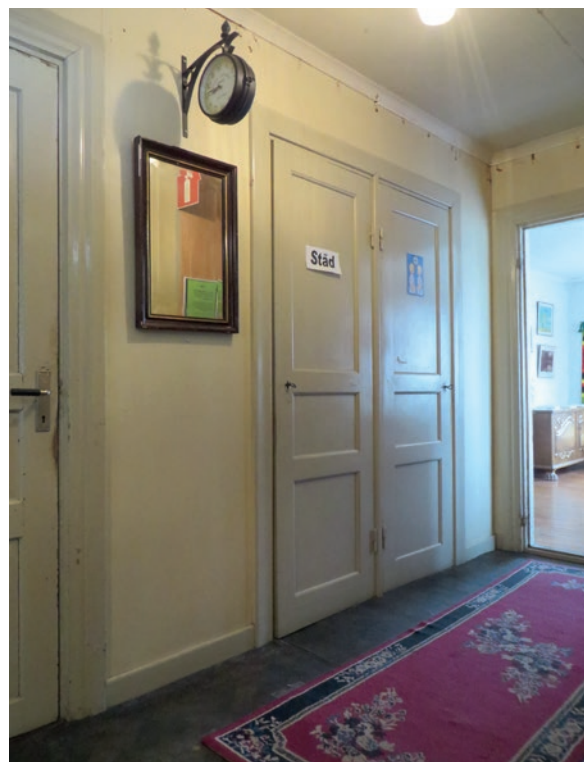
I anslutning till bottenvåningens hall inreddes under 1940-talet två små toaletter. Någon gång under senare tid har den ena toaletten, mot öster, byggts om till städförråd med utslagsvask. Den kvarvarande toaletten hade så små mått att rummet var svårt att använda för rörelsehindrade. Dörröppningen var bara 63 cm bred.

Städutrymmets och toalettens dörrar mot hallen före ombyggnad. Dörrarnas och fodrens enkla profiler tyder på att de tillkommit under 1940-talet. Den äldre domligare dörr som skymtar längst till vänster i bild går till köket.

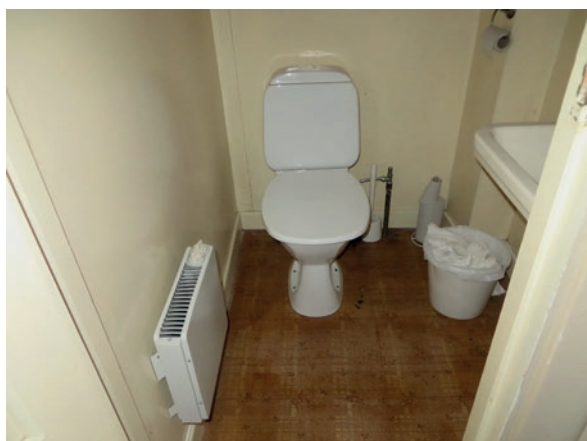
Båda rummens väggar och tak var klädda med masonitskivor målade i beige kulör. Golven var belagda med tryckta pappmattor. Mönstret gav ett brunt intryck, men bestod egentligen av flera beige nyanser, samt rött och gult.

Toaletten före ombyggnad.

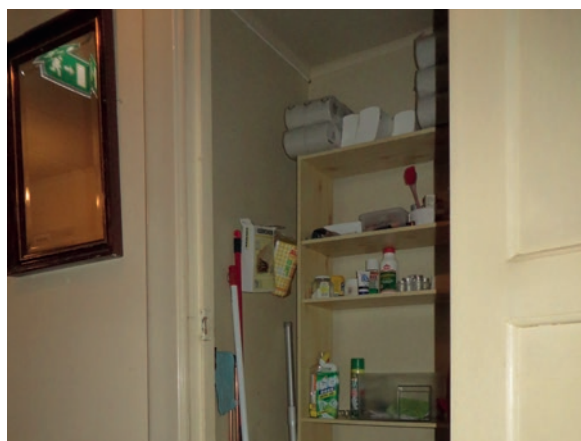
Städutrymmet före ombyggnad. När rummet tillkom på 1940-talet var det inrett som toalett.

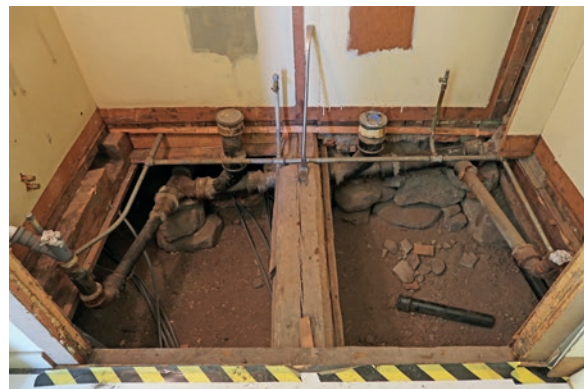
I samband med ombyggnaden förnyades de båda smårummens golvbjälklag. Golvbjälklagets uppbyggnad dokumenterades. Under pappmattan låg två skikt spontade brädor. Det övre skiktet var relativt modernt och bestod av 22 mm tjocka och 120 mm breda (inkl. spont) brädor. Det undre skiktet, som var äldre, bestod av 40 mm tjocka och omkring 200 mm breda brädor. Bjälklaget var utfört som en traditionell torpargrund med trossbotten och kryputrymme. Trossbotten var byggd av halvrunda brädor, omkring 17 cm breda och 7 cm höga. Utrymmet mellan trossbottenbrädorna var fyllt med tapet- och mattrester. De yngsta (översta) tapetlagren hade mönster från 1940-talet och de äldsta (understa) kan i detta fall ha varit från 1920- eller 30-talet. Fyllningen visar att bjälklaget demonterats i samband med att vatten- och avlopp drogs fram till de båda toalet-

Städutrymmet och toaletten efter rivning av golvbjälklag.

De halvrunda gamla trossbottenbrädorna ersattes av nya spontade bräder. På trossbotten lades vindpapp och isolering av ekofiber. Nytt golv byggdes av spontade bräder och ett skikt spånskiva, som underlag för den nya plastmattan.

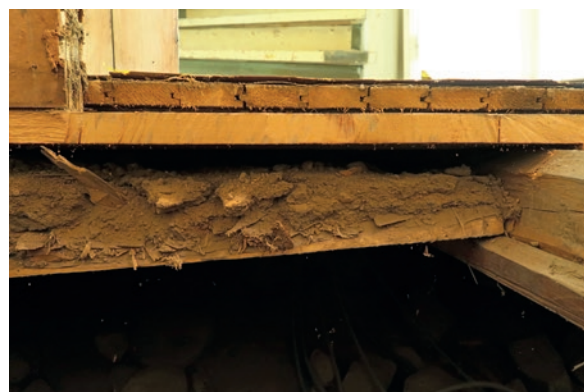
terna. Trossbotten på intilliggande orörda delar har kvar sin ursprungliga fyllning av näver, jord, småsten och träflisor. (Se fotografi nedan.)

Närbild som visar golvbjälklagets uppbyggnad.

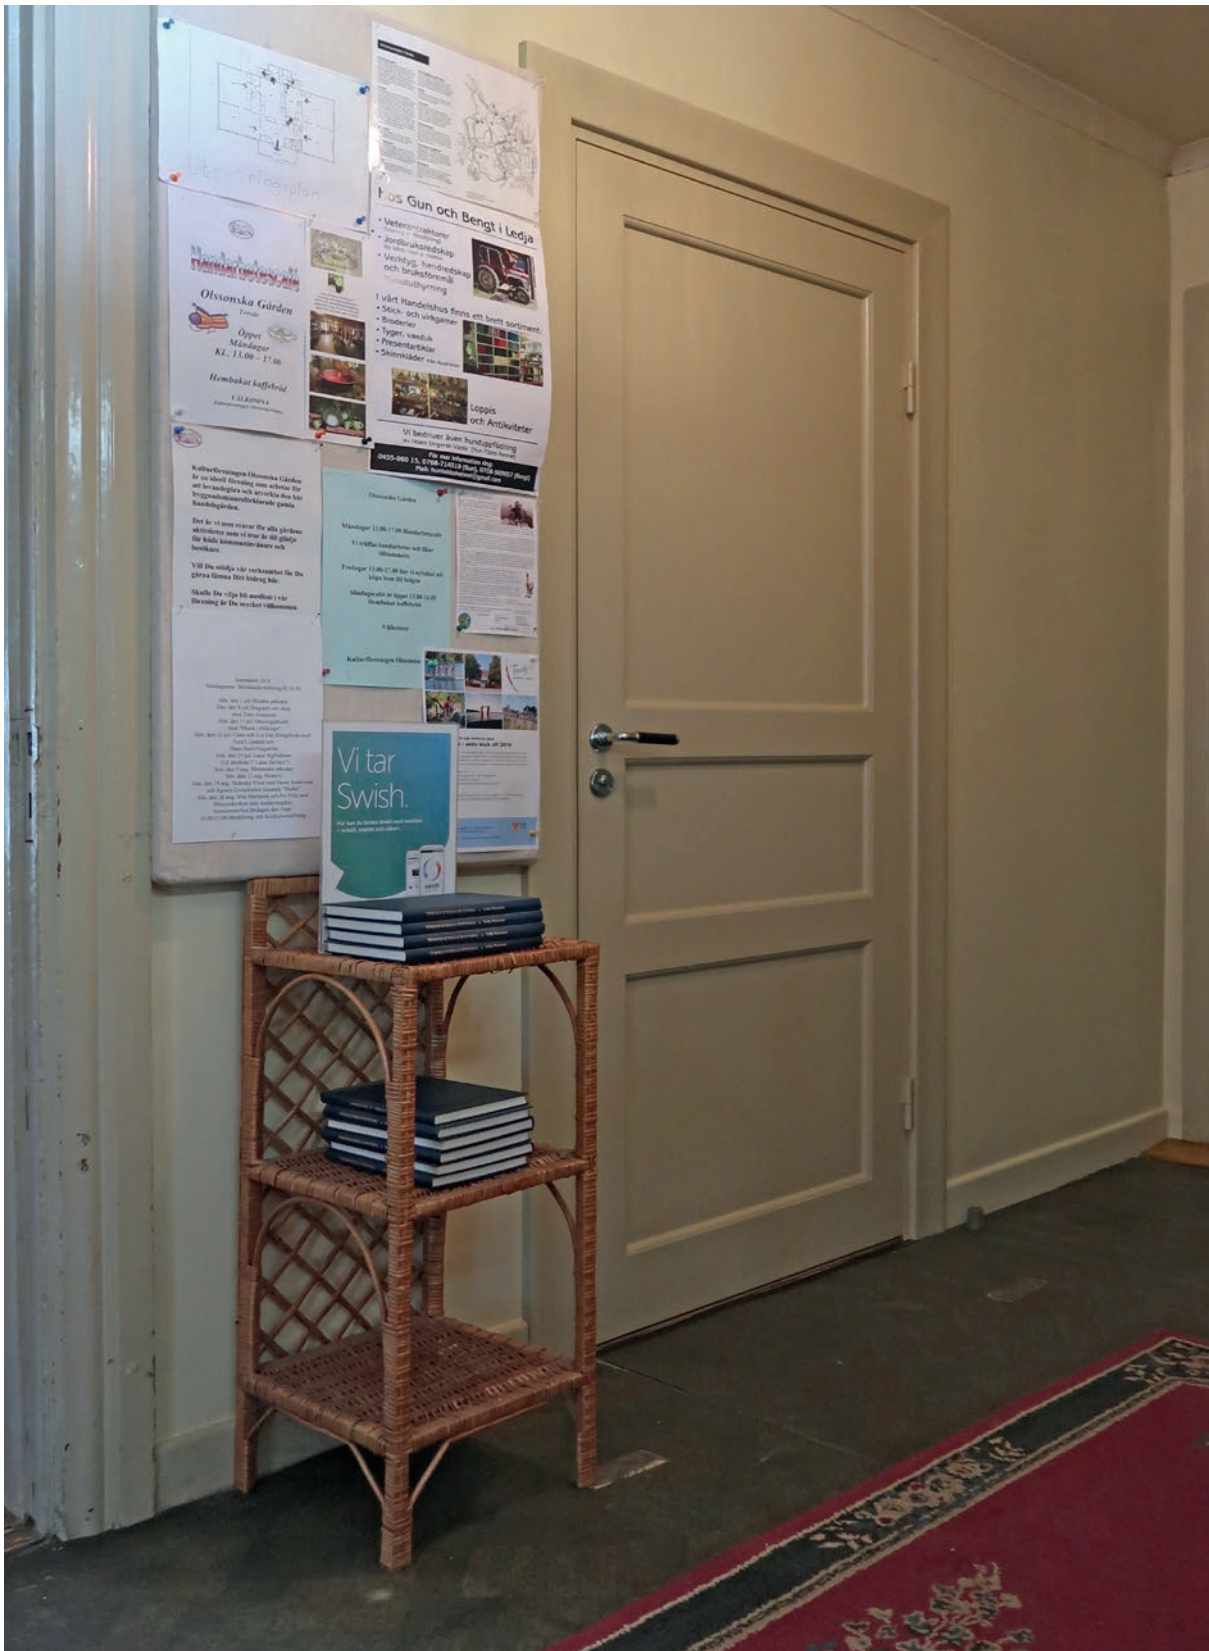
Hallen efter att städutrymmet och den lilla toaletten slagits samman till en större HWC. Den nya dörren är bredare men har i övrigt samma indelning och profilering som de demonterade dörrarna från 1940-talet.

Den befintliga toaletten och det intilliggande städutrymmet slogs samman till en större toalett. De båda utrymmenas smala dörrar demonterades och ersattes av en bredare dörr (öppningsmått 80 cm) med samma höjd, indelning och profiler. Den

nya dörren placerades vid den befintliga öppningens vänstra sida, där städutrymmets dörr suttit. Den del längst till höger, där toalettdörren suttit, som inte fylldes upp av den nya bredare dörren byggdes igen och kläddes med masonit lika intilliggande befintliga ytor. Befintliga dörrfoder återanvändes. Inne på den nya toaletten belades golvet med en ny plastmatta i samma bruna kulör som användes vid ombyggnaden av köket 2011. Väggarnas och takets befintliga masonitbeklädnad bevarades. Spåren efter den borttagna mellanväggen lagades i med ny masonit. Befintliga golv- och taklister bevarades. Kompletteringar utfördes med lister som tillvaratagits från den rivna mellanväggen. Befintligt handfat återanvänds. Över handfattet sattes vitt kakel som stänkskydd. Övrig utrustning utfördes enligt normal standard för HWC. Efter önskemål från Olssonska gårdens kulturförening monterades även ett skötbord. Skötbordet av fabrikat Robust levererades fabrikslackerat i samma kulör som väggarna. Alla vägg- och takytor som berördes av ombyggnaden målades om med linoljefärg i samma ljusgulbeige kulör som tidigare, NCS S 1010-Y20R. Den nya dörren och de återmonterade dörrfodren målades i samma beige kulör som hallens övriga dörrar, NCS S 2010-Y20R.

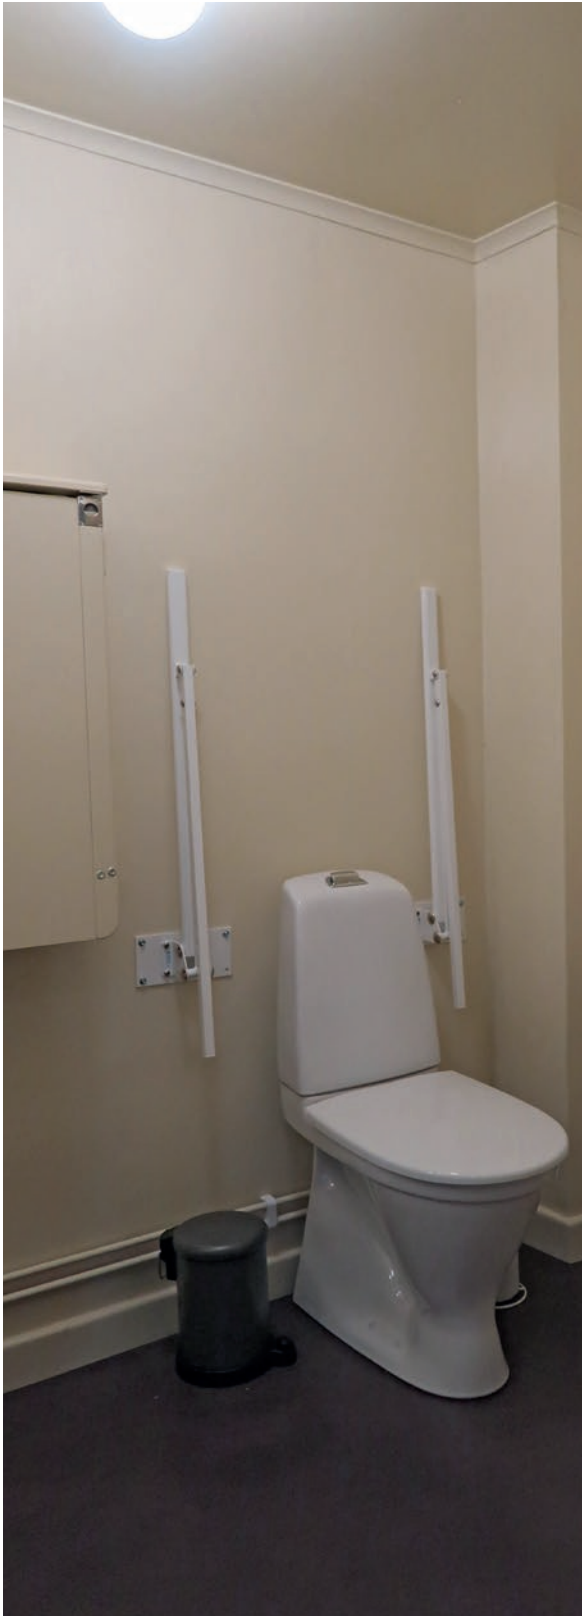
Toaletten har försetts med nedfällbara stöd. Till vänster syns ett nyuppsatt skötbord, fabrikslackerat i samma kulör som väggarna.

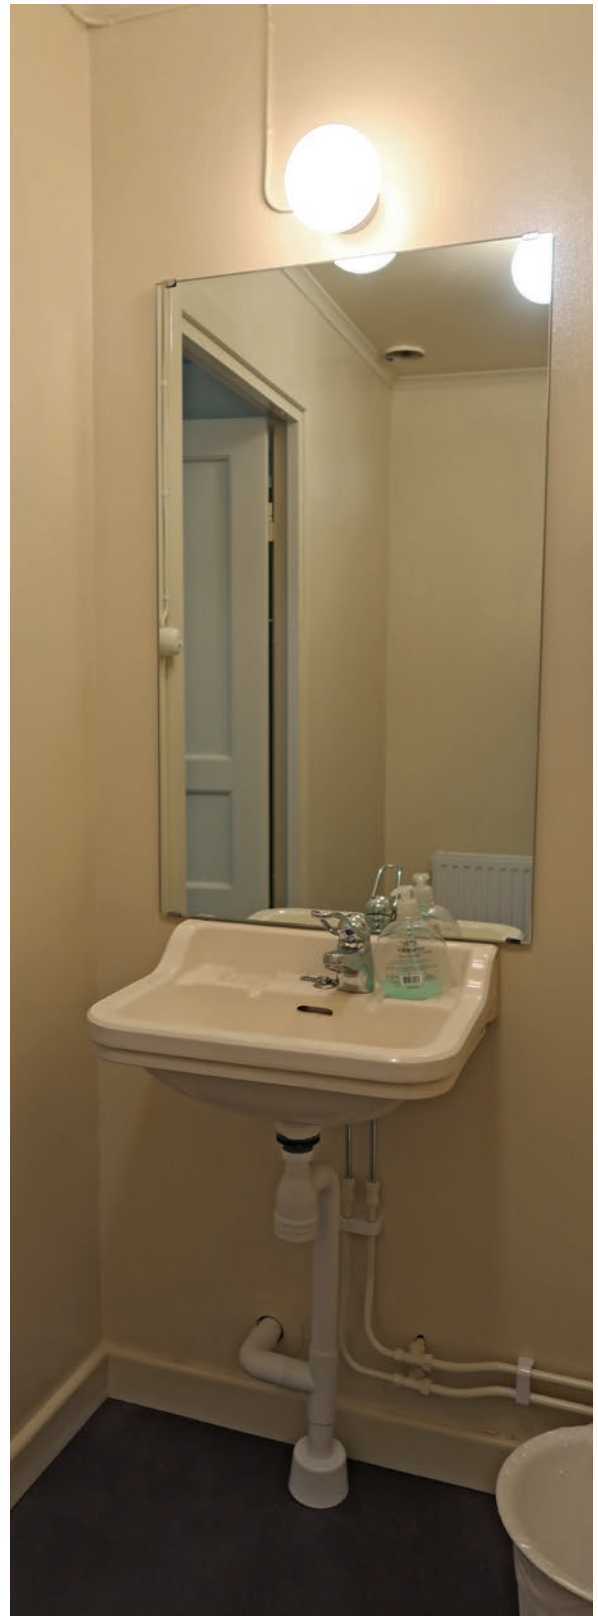
Det gamla handfatet från 1940-talet har återanvänts. Rummet har målats i samma kulör som tidigare. Den gamla strömbrytaren kunde bevaras.

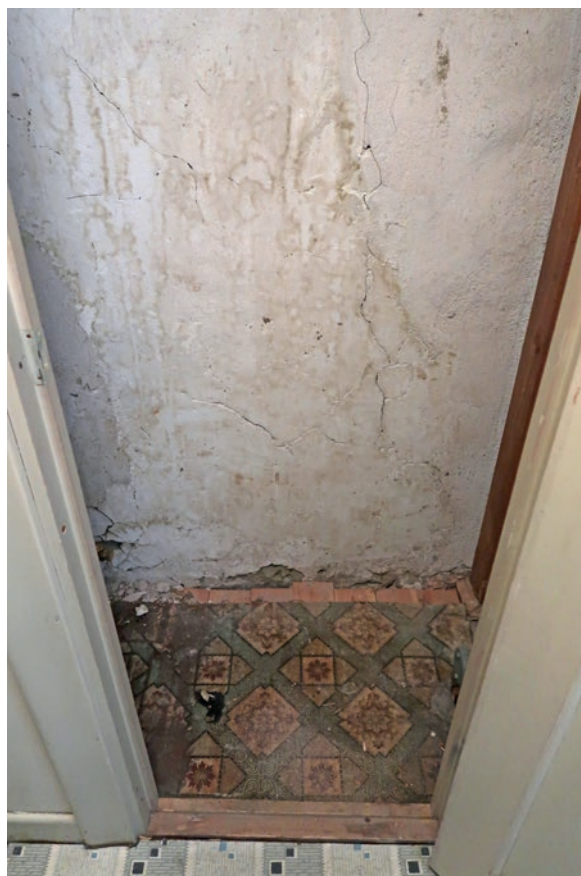
Det befintliga lilla rum som skulle byggas om till städutrymme med utslagsback låg i anslutning till en hall öster om det större köket, se planritning. Rummet användes som förråd. Av dörrens utformning att döma hade det tillkommit vid samma tid som husets toaletter. Väggarna var delvis putsade, delvis klädda med masonitskivor. Ytorna var tunt limfärgsmålade, med missfärgningar av smuts och gamla vattenläckor.

Genom rummet, från tak till golv, löpte dels ett gammalt galvat kallvattenrör, dels ett modernare avloppsrör i plast.

Befintligt förråd före ombyggnad till städutrymme.

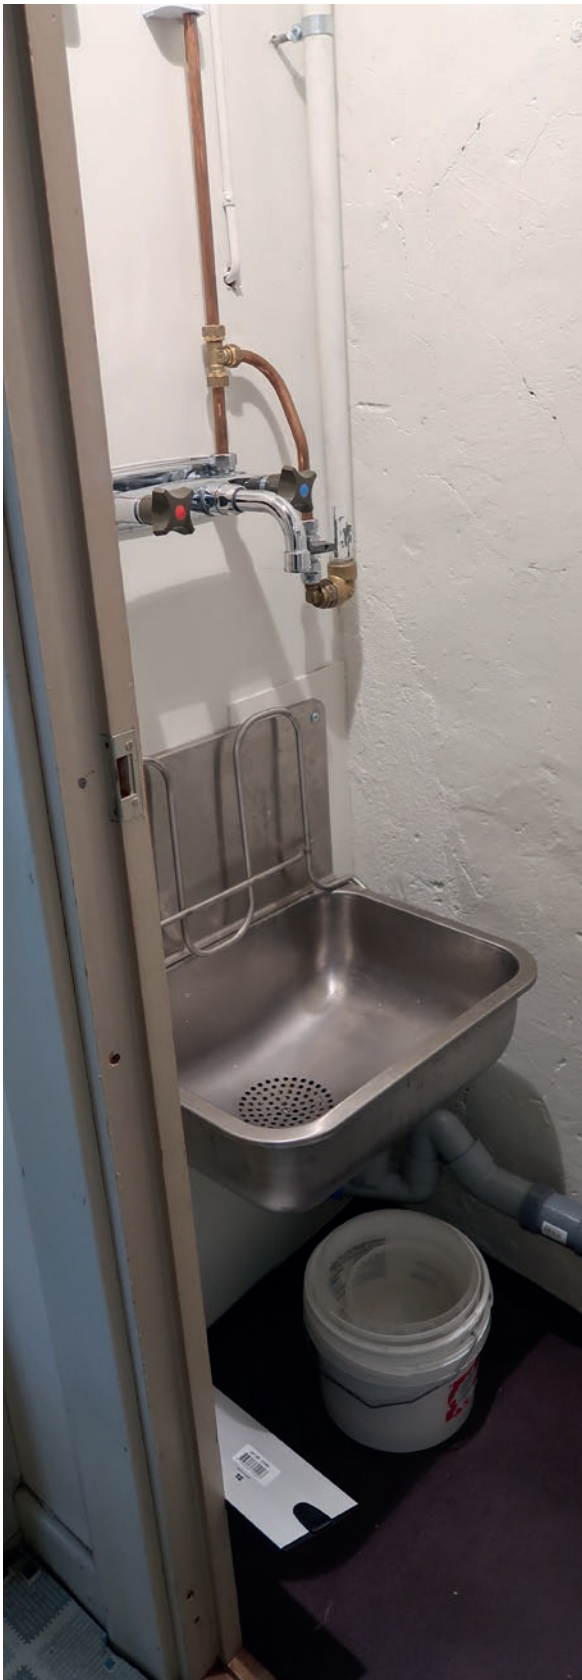
Förrådet efter ombyggnad till städutrymme.

Det lilla förrådet byggdes om till städutrymme med utslagsback. Väggarna rengjordes, spärgrundades och målades med bruten vit linoljefärg. Den befintliga pappmattan ersattes av en brun plastmatta. Mattan var en restbit som blivit över efter renoveringen av köket 2011. Såväl om målningen av väggarna som bytet av matta gjordes med hänsyn till att man kommer att hantera vatten i rummet.

Utslagsbackens avlopp kunde anslutas till det befintliga avloppsrör i plast som fanns sedan tidigare. Nya kall- och varmvattenledningar drogs vid taknivå till den befintliga central för vatten och värme som är placerad i rummet på andra sidan av den lilla hallen. Det befintliga gamla galvade kallvattenrör som fortsätter upp till andra våningens kök kapades och anslöts till det nya kallvattenröret. Anslutningen försågs med en stängningsventil, för att minska risken för vattenskadorna. Ventilen får bara öppnas när man behöver vatten i övervåningens kök. Den del av det gamla röret som fortsatte ner genom bottenvåningens golv togs bort.

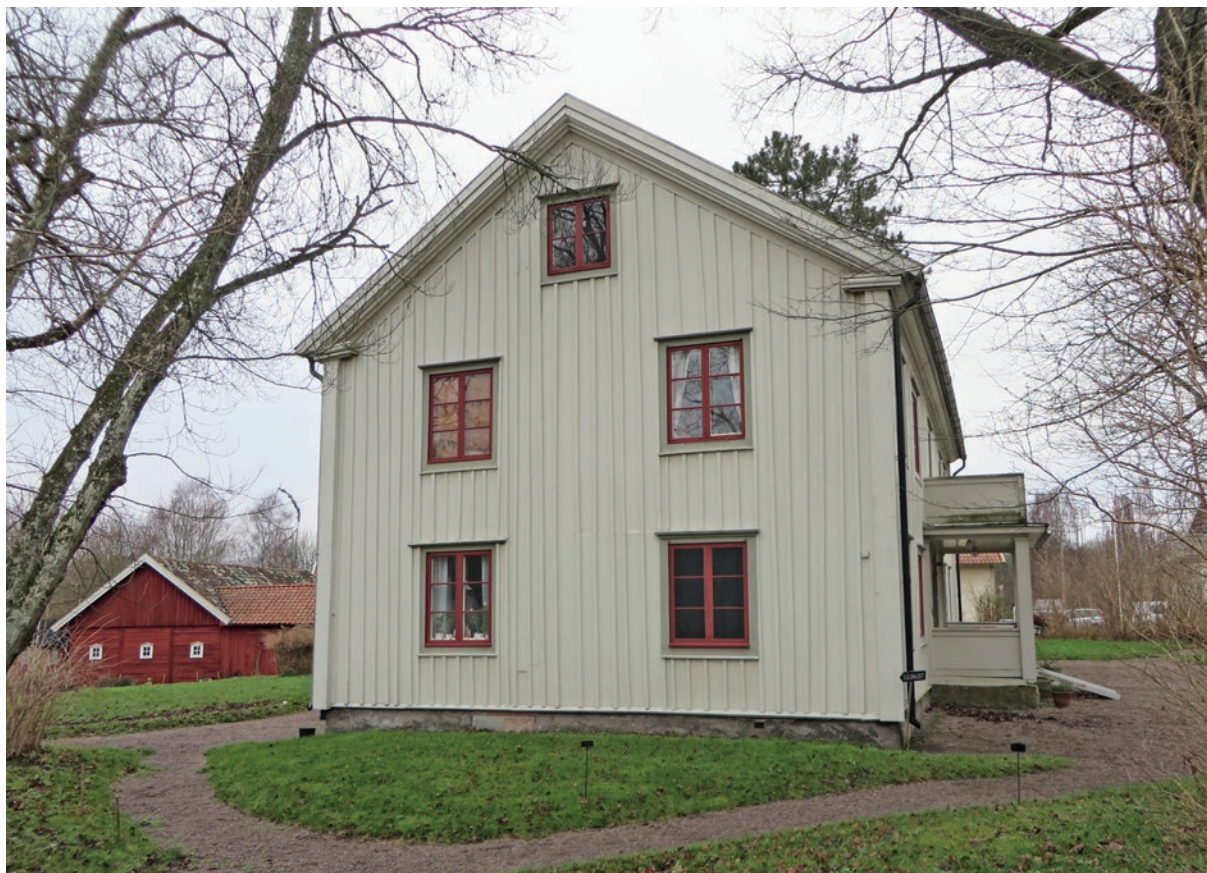
Från byggnadens andra våning fanns endast en utrymningsväg, via den gamla invändiga trappan till bottenvåningens hall. Avsaknaden av en extra utrymningsväg begränsade kraftigt möjligheten att använda våningsplanet. Under förutsättning att en medlem ur Kulturföreningen Olssonska gården hela tiden deltog som vakt fick våningen, enligt Räddningstjänstens villkor, besökas av maximalt 15 personer. Utan vakt var våningen stängd för besökare.

Östra gaveln före montering av utrymningstrappa. Fotografi från 2014.

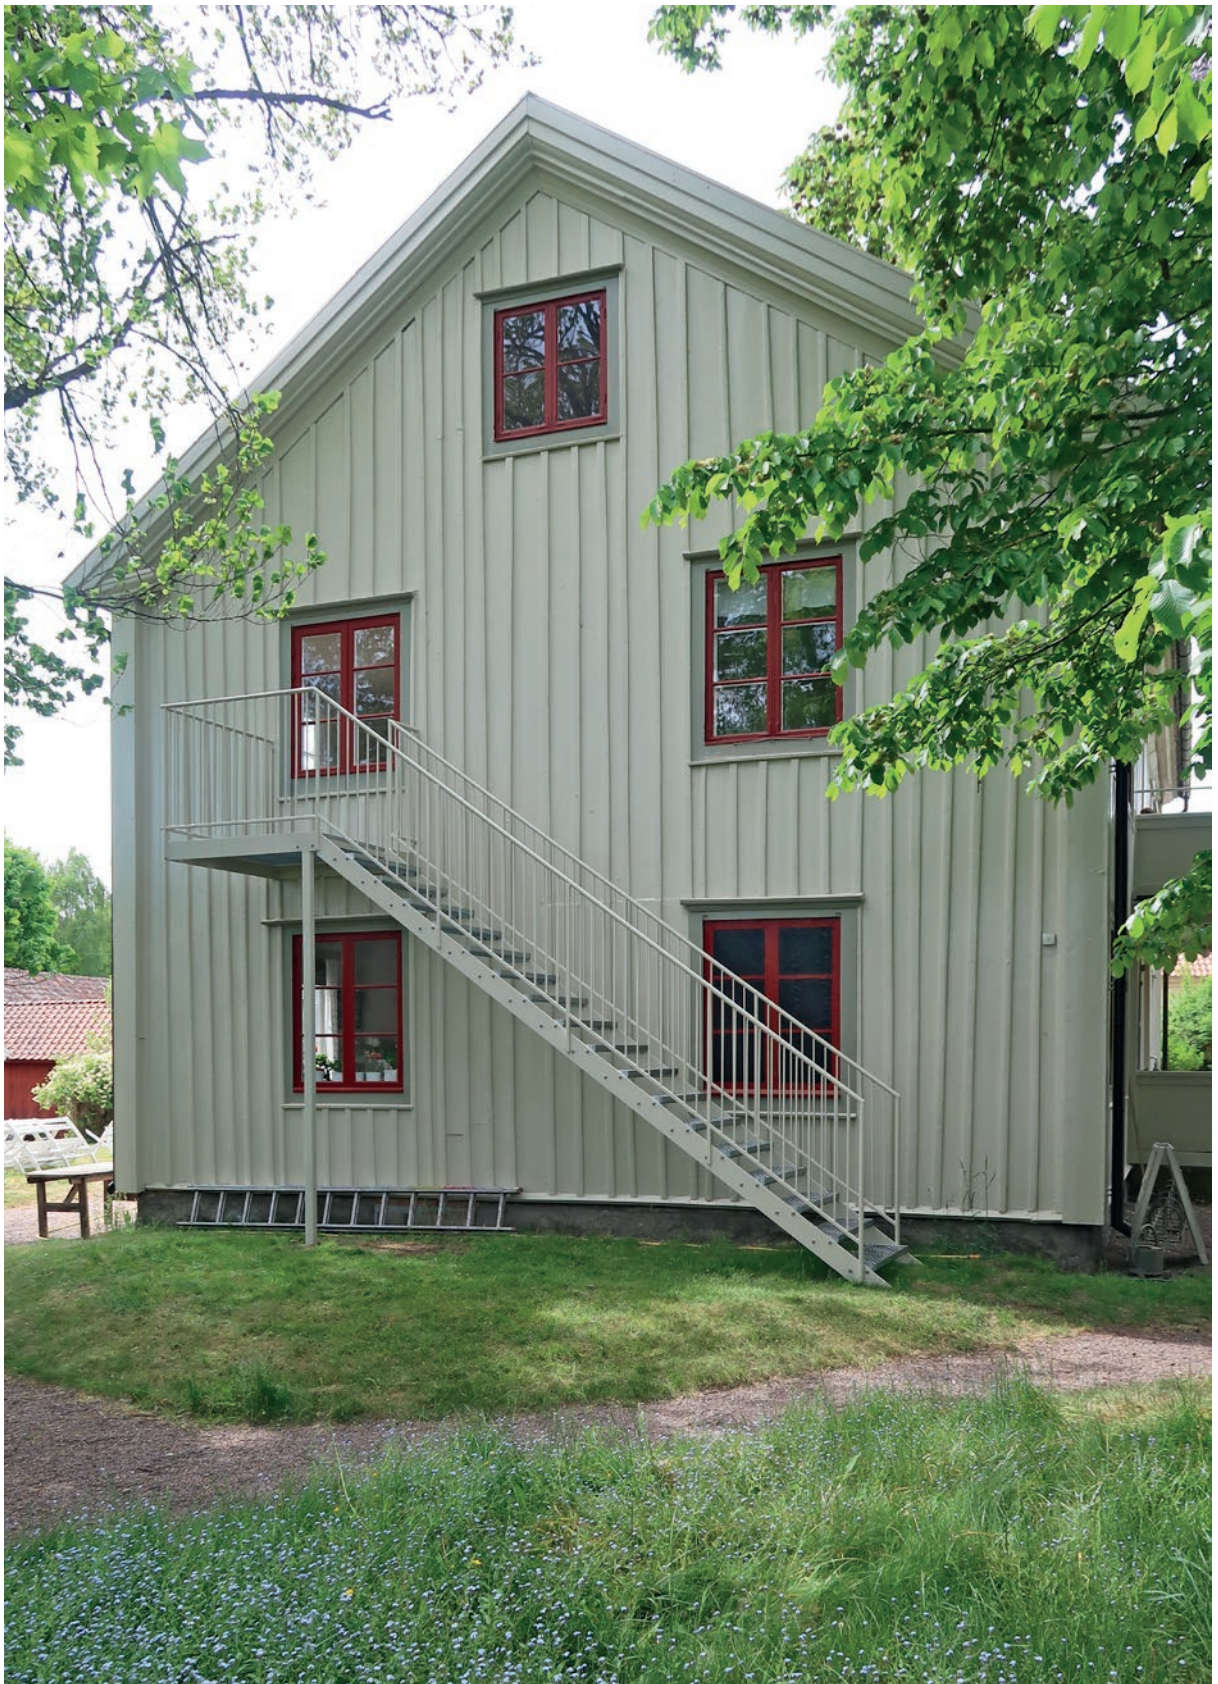
Östra gaveln efter montering av utrymningstrappa.

En ny utrymningsväg från andra våningen ordnades via utvändigt utrymningstrappa från det sydöstra hörnrummet. För att hålla nere dimen-

sionerna på konstruktionen så mycket som möjligt utfördes trappan av stål, i samma stil som den nya rampen vid huvudentrén. Alla metallytor utom gallerdurken målades med linoljefärg i samma kulör som fasaden (NCS S 2005-Y10R).

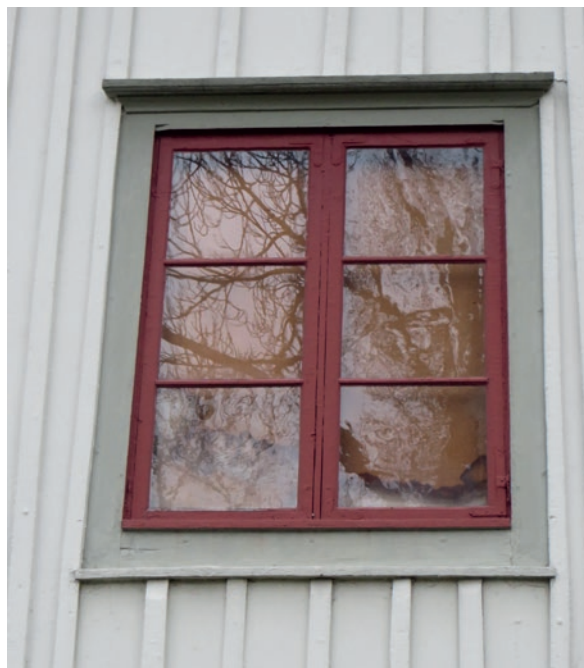
Det aktuella fönstret mot öster från andra våningens rum i sydost var sedan lång tid tillbaka igensatt från insidan. Utvändigt hade det samma utförande som byggnadens övriga fönster.

Närbild av det igensatta fönster som senare ersatts av en fönsterdörr.

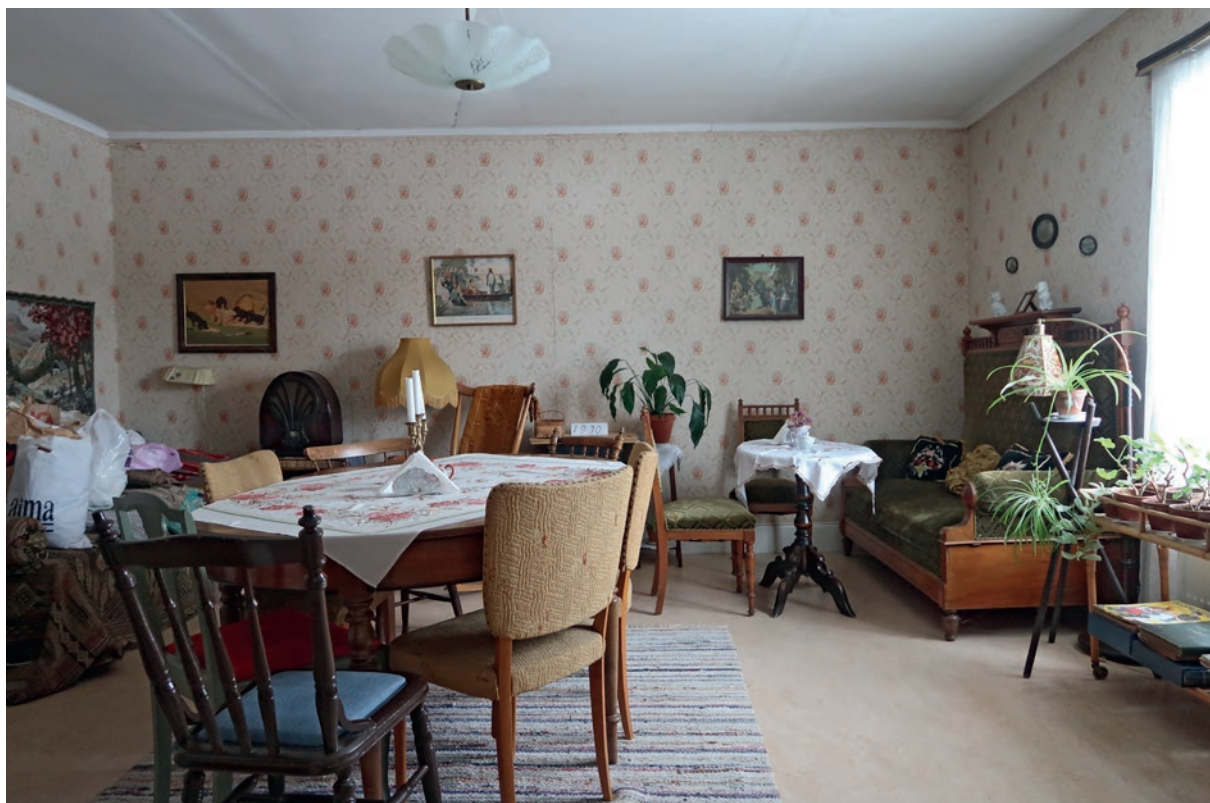
Övervåningens sydöstra rum fotograferat från väster innan arbetena påbörjades. Rummets fönster mot öster har varit igenbyggt från insidan under lång tid.

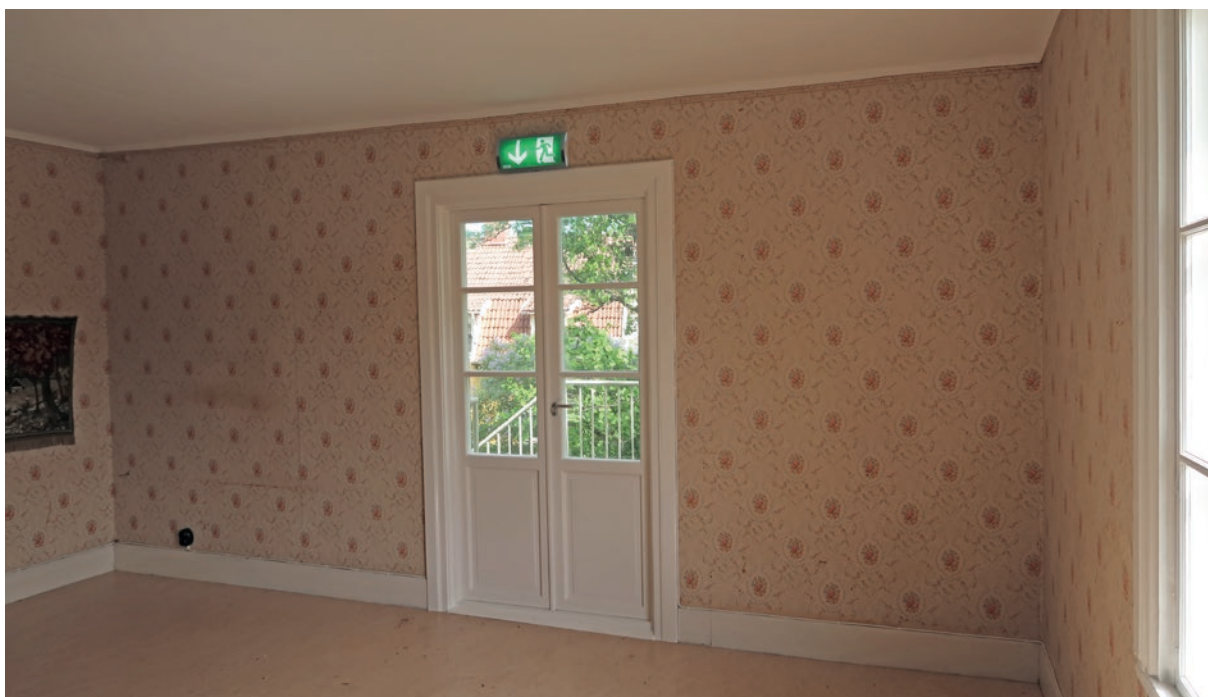
Efter montering av utrymningsdörr.

Den invändiga igensättningen har tagits bort. Fönstret har demonterats och öppningen i ytterväggen har förstörats ner till andra våningens golvnivå. En nytillverkad fönsterdörr har monterats. Fönsterdörren har utformats så att den utvändigt i så hög grad som möjligt uppfattas som ett fönster. Den nedre delen har klätts med samma typ av panel som intilliggande befintliga ytor. De befintliga locklisterna har återanvänts. Fönsterdörrens olika utvändiga ytor har målats i samma kulörer som motsvarande befintliga byggnadsdelar: panel NCS S 2004-R10R, bågar NCS S 4550-Y80R och foder NCS S 4005-G80Y.

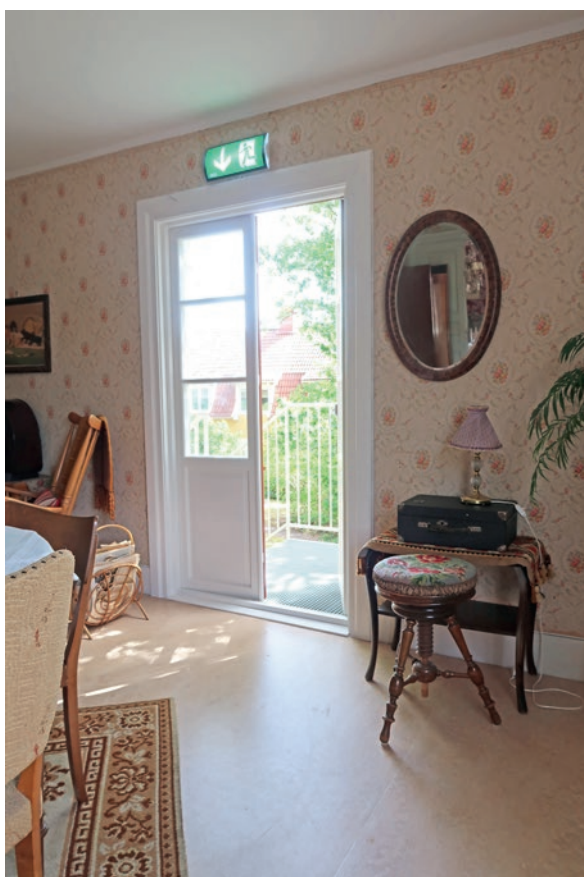
Utrymningsdörren sedan rummet möblerats.

Invändigt har dörren och dörrfodren målats med linoljefärg i samma brutna vita kulör som tidigare använts vid målning av fönstrens invändiga ytor, NCS S 0500-N.

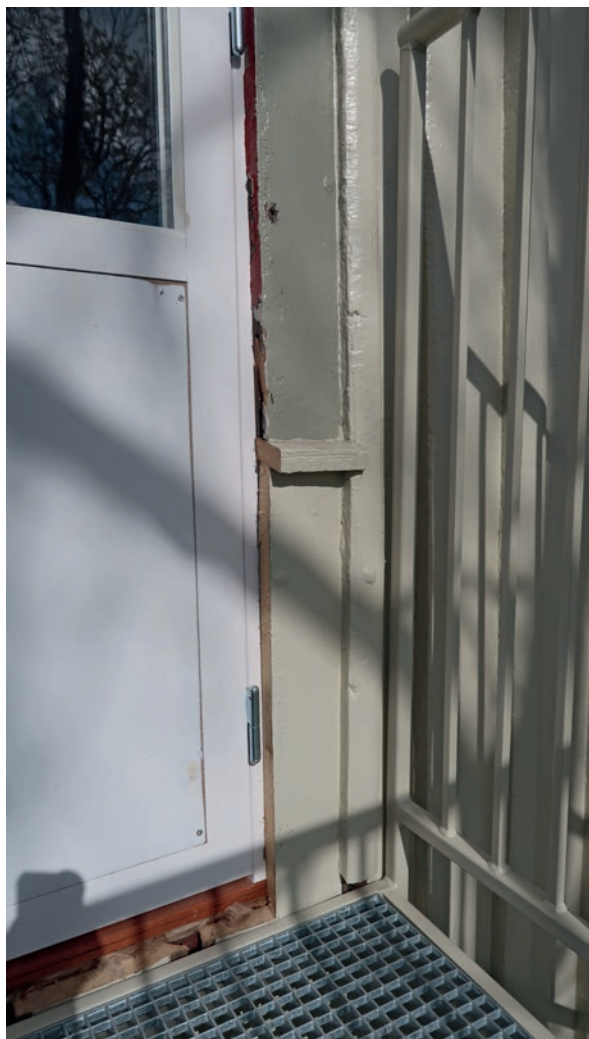
Fönsterdörrens utsida innan den kläddes med panel.

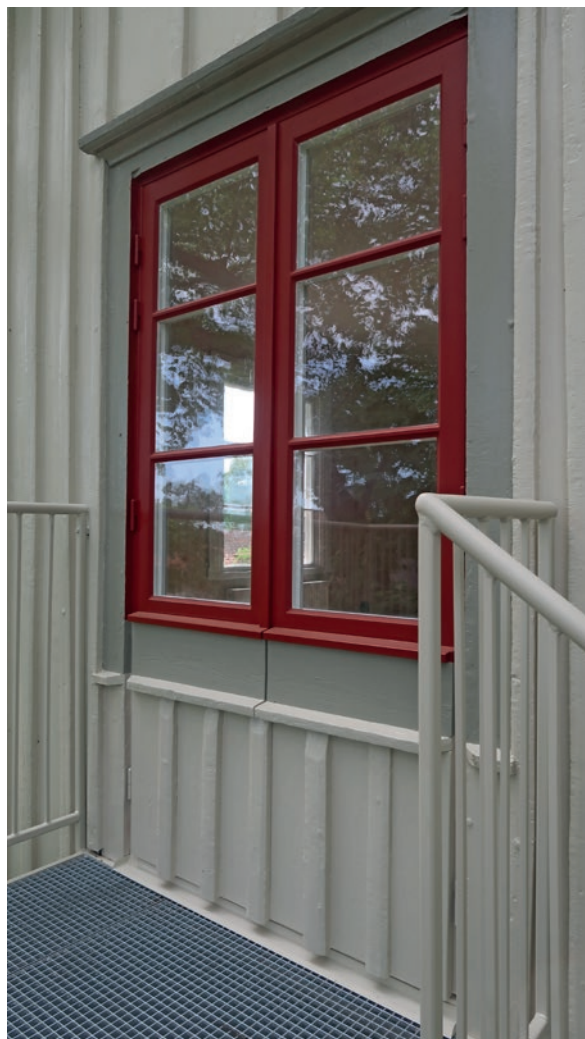
Fönsterdörren har försetts med panel och målats för att se ut som ett fönster.

Fönsterdörren har tillverkats av Holsby fönster AB, enligt ritning A-1.9 upprättad av Strindberg arkitekter AB. Glasning har gjorts med draget glas. Kompletteringen med panel på utsidans nedre del har utförts av VM Bygg & Snickeri AB. Öppningshandtag har valts med hänsyn till krav från Räddningstjänsten. Dörren öppnas när handtaget vrids neråt.

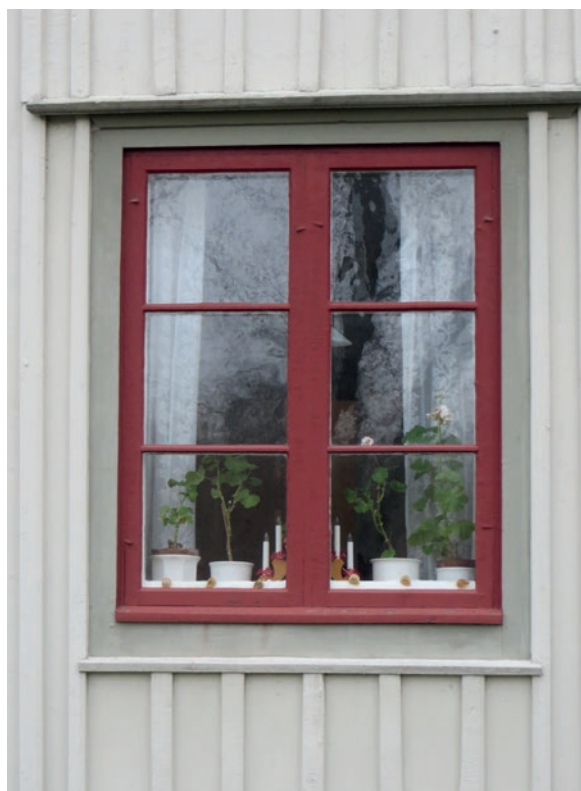
Det aktuella fönstret mot öster i bottenvåningens sydöstra hörnrum hade samma utformning och konstruktion som huvuddelen av byggnadens fönster. Fönstret är indelat med spröjsar i sex rutor, med tre rutor i varje båge. Det har separata yttre och inre bågar. Bågarna saknade gångjärn och öppningsbeslag. De yttre bågarna hölls på plats av böjda spikar, de inre av påklistrade pappersremсор.

Den östra gavelns nedre vänstra fönster (sett från utsidan) före åtgärd.

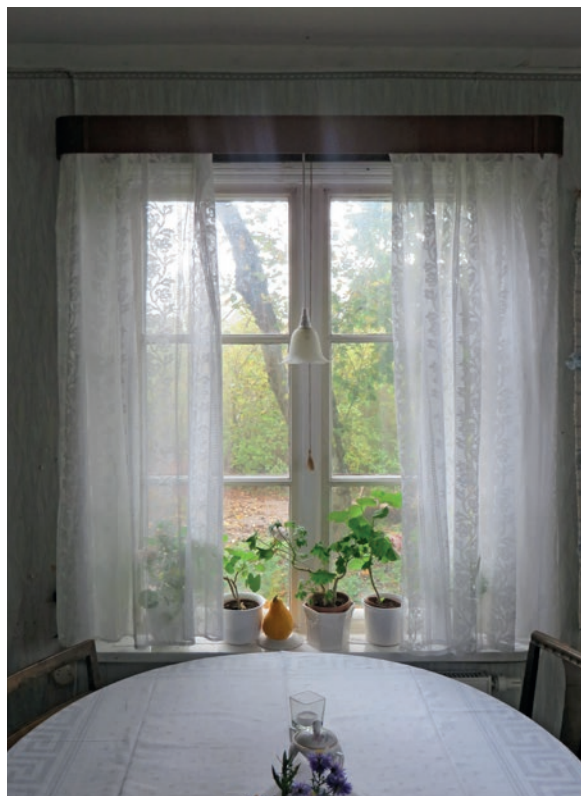
Samma fönster (sett från insidan) före åtgärd.

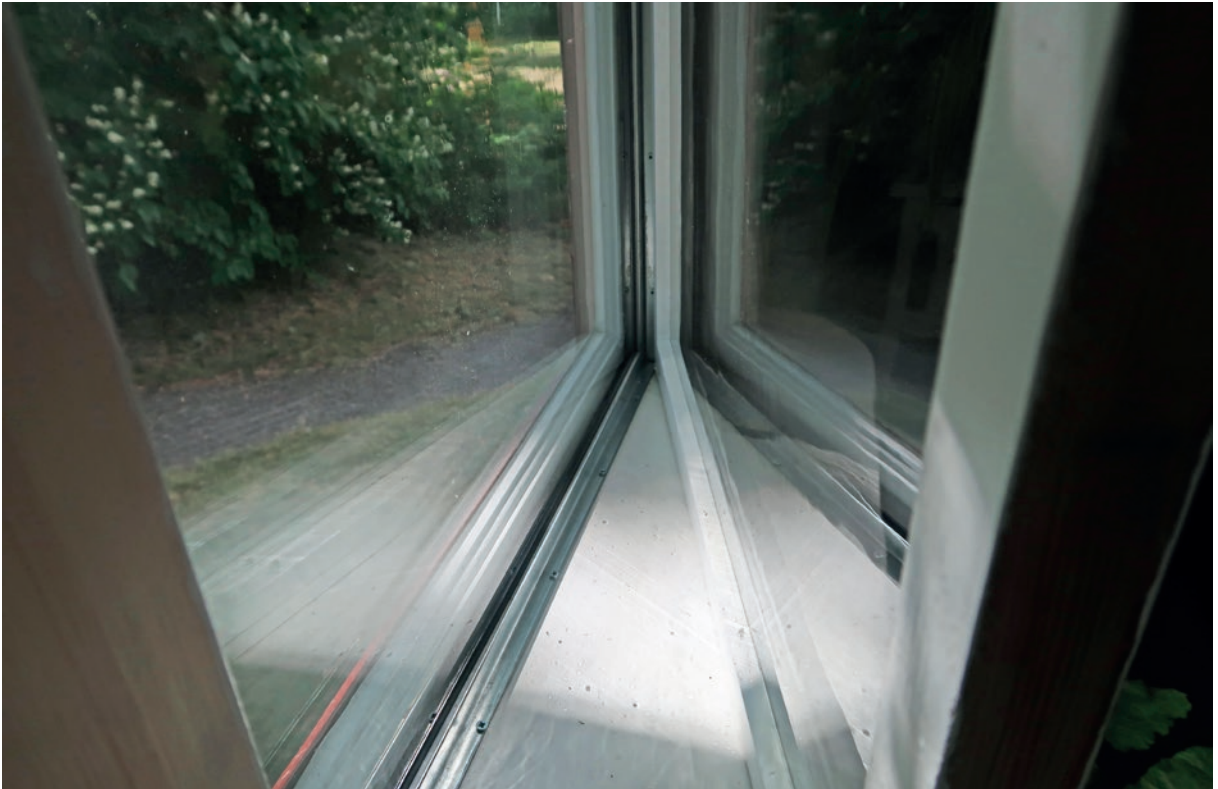
Närbild av brandskyddsglasets infästning. Metallisten som håller brandskyddsglasets på plats är så låg att den döljs bakom bågarna.

För att lösningen med en brandtrappa från andra våningen skulle godkännas av Räddningstjänsten var det nödvändigt att samtidigt förbättra det underliggande fönstrets förmåga att stå emot brand. Efter undersökning av det befintliga fönstrets utförande kom antikvarisk expert tillsammans med arkitekten Staffan Strindberg fram till att det borde vara möjligt att placera en brandskyddsklassad glasskiva i utrymmet mellan de yttre och inre bågarna, istället för att byta ut hela fönstret mot ett nytt brandklassat fönster. Utförandet, som redovisas på ritning A-1.10 upprättad av Strindberg arkitekter, har godkänts av stf. räddningschef Finn Jensen vid Räddningstjänstförbundet Emmaboda-Torsås.
