Olssonska gårdens huvudbyggnad

Antikvarisk medverkan vid åtgärder
för förbättrad tillgänglighet och utrymning

Torsås 2:54 (f.d. 2:42) Torsås socken, Torsås kommun, Kalmar län, Småland

Byggnadsantikvarisk rapport juni 2018

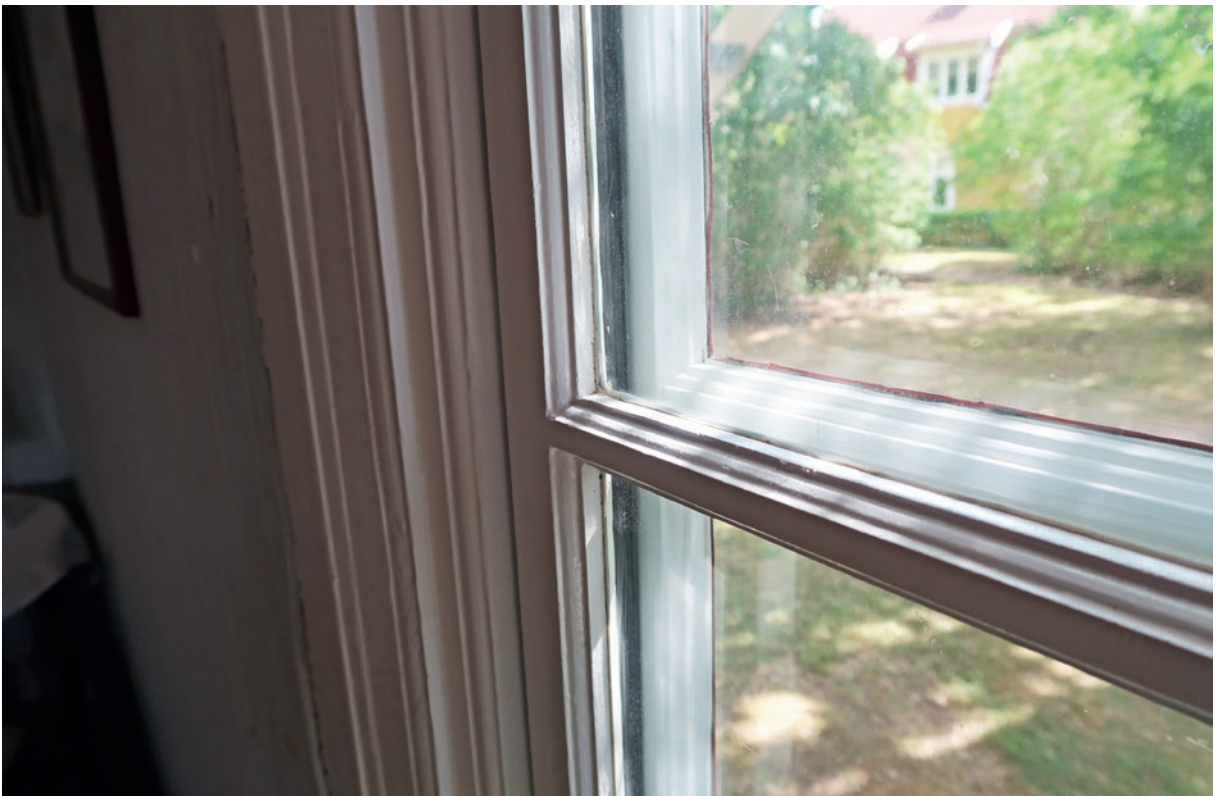
Närbild efter montering av brandklassat glas mellan ytter- och innerbågen.

För att det skall vara möjligt att putsa glaset har ytterbågarna försetts med gångjärn. Innerbågarna har kompletterats med enkla vred vid mittposten. Vreden är av samma typ som förekommer på flera andra fönster i byggnaden, bland annat på fönstret mot söder i samma rum. De nya beslagen har målats med linoljefärg i samma kulör som fönstret.

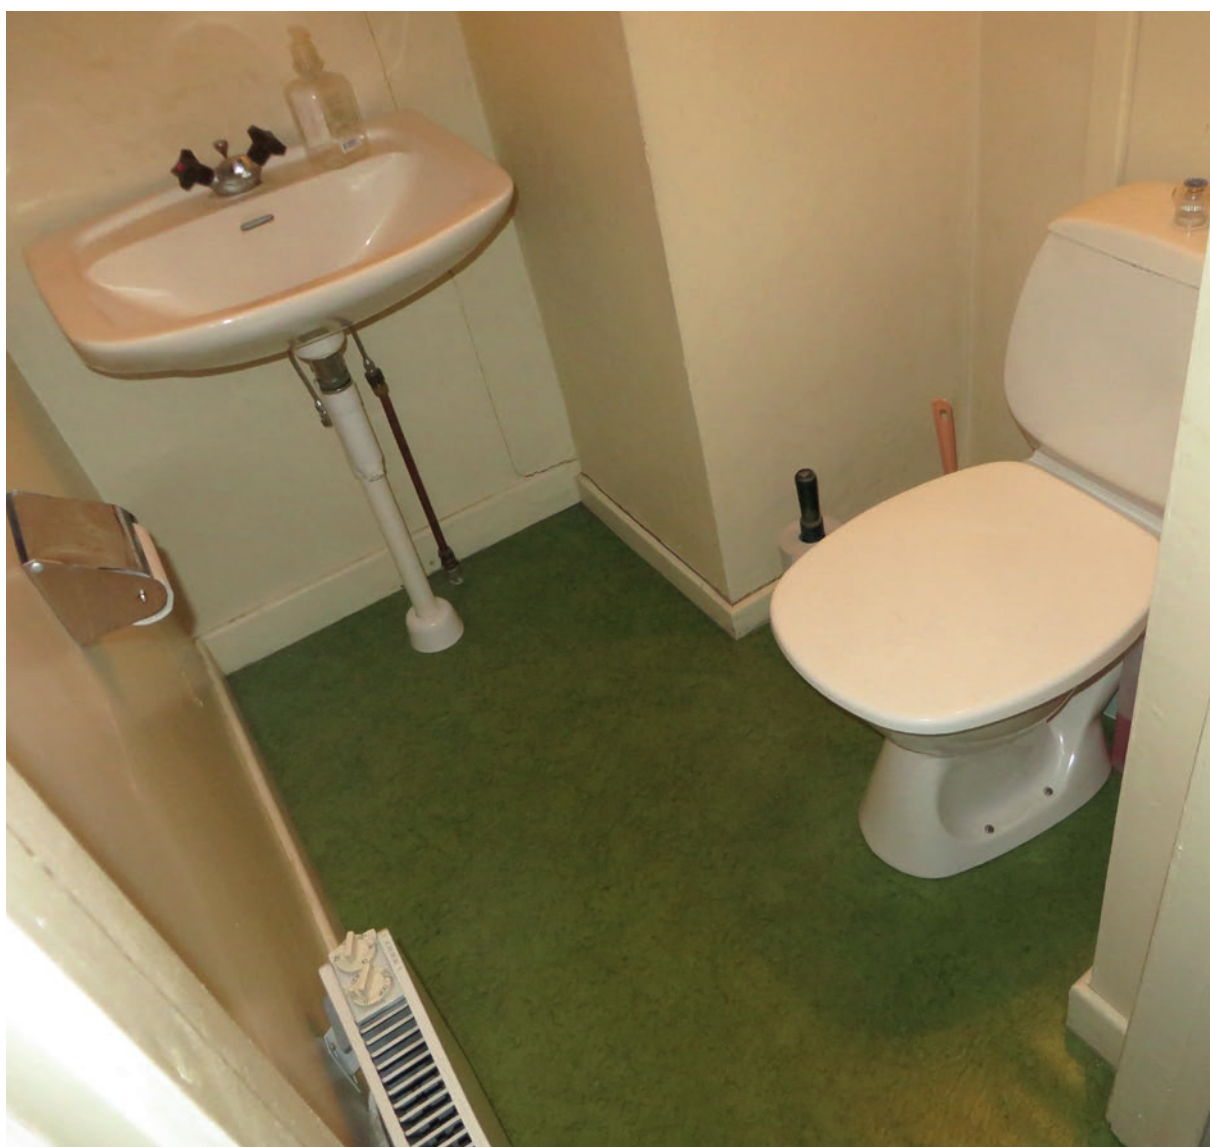
I samband med planeringen av övriga åtgärder berättade Kulturföreningen Olssonska gårdens ordförande Britt-Marie Ljunggren att avloppet från handfatet på andra våningens toalett läckte. Vid användning av handfatet rann det vatten utmed väggarna på bottenvåningens toalett. Det trasiga

avloppsröret var inbyggt i golvbjälklaget mellan plan ett och två. Läckan kunde inte åtgärdas utan rivning av golvet i andra våningens toalett. Det befintliga golvet var belagt med en modern grön plastmatta. Lister, väggar och tak var målade i samma beige kulör som bottenvåningens toalett.

Avloppet från toalettens handfat läckte.

Efter byte av de trasiga gamla avloppsrören från 1940-talet byggdes ett nytt golv av spontade bräder och ett skikt spånskiva, som underlag för en ny plastmatta.

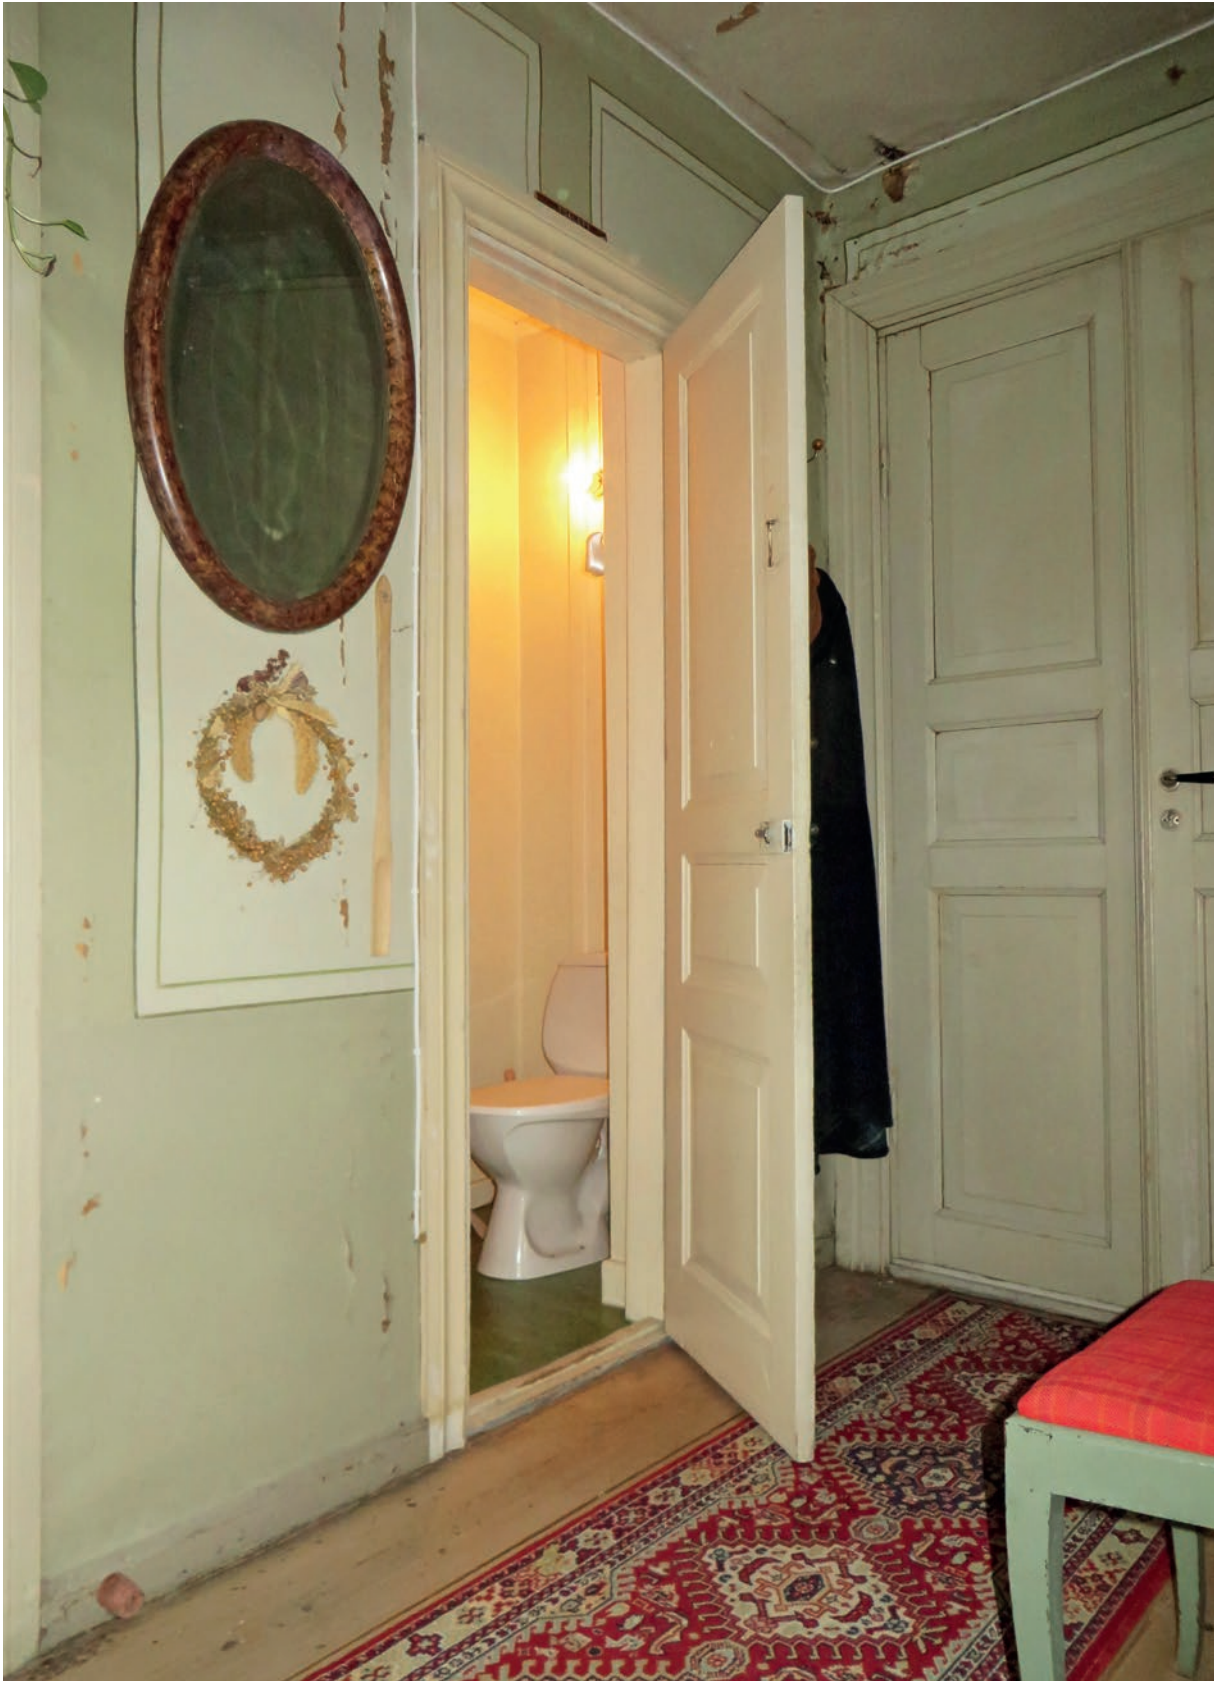
Bild från övervåningens hall mot den lilla toaletten.

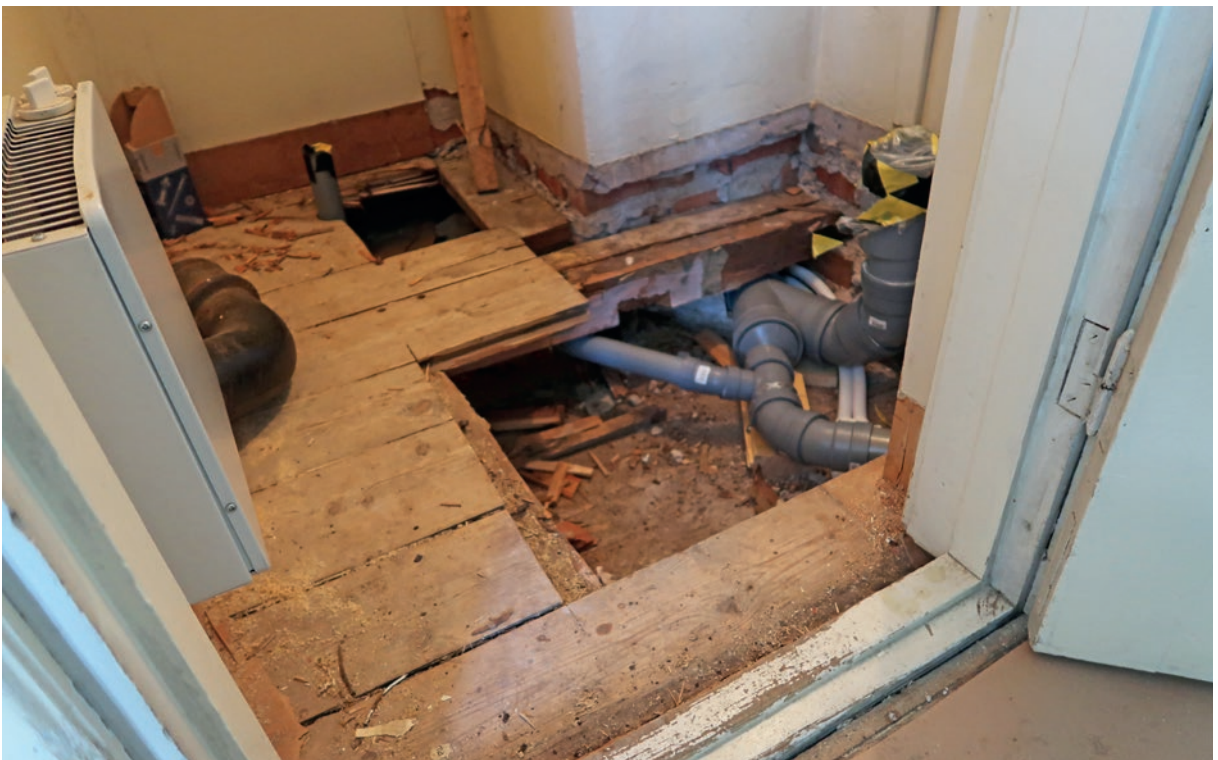
Andra våningens toalett under pågående arbete. Till höger syns nya avloppsrör.

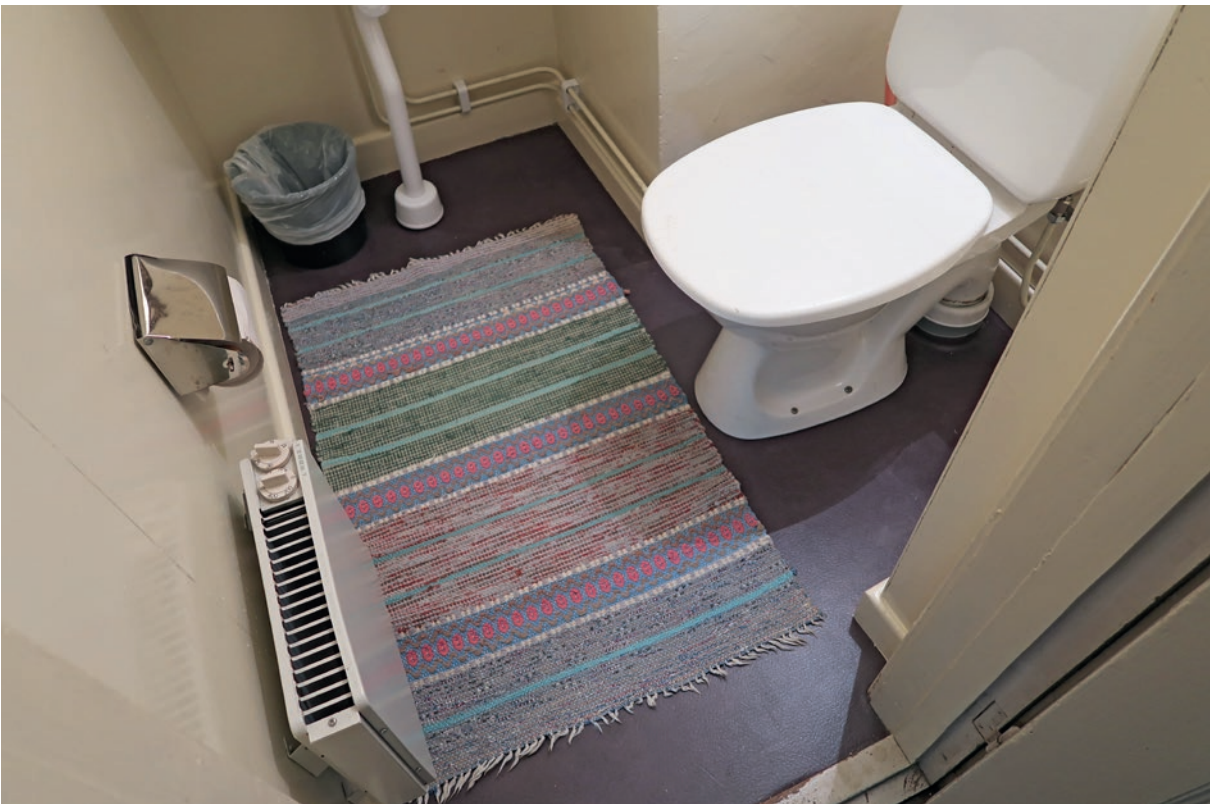
Golvet har belagts med samma sorts bruna plastmatta som använt på bottenvåningen. De gamla golvlisterna har återmonterats.

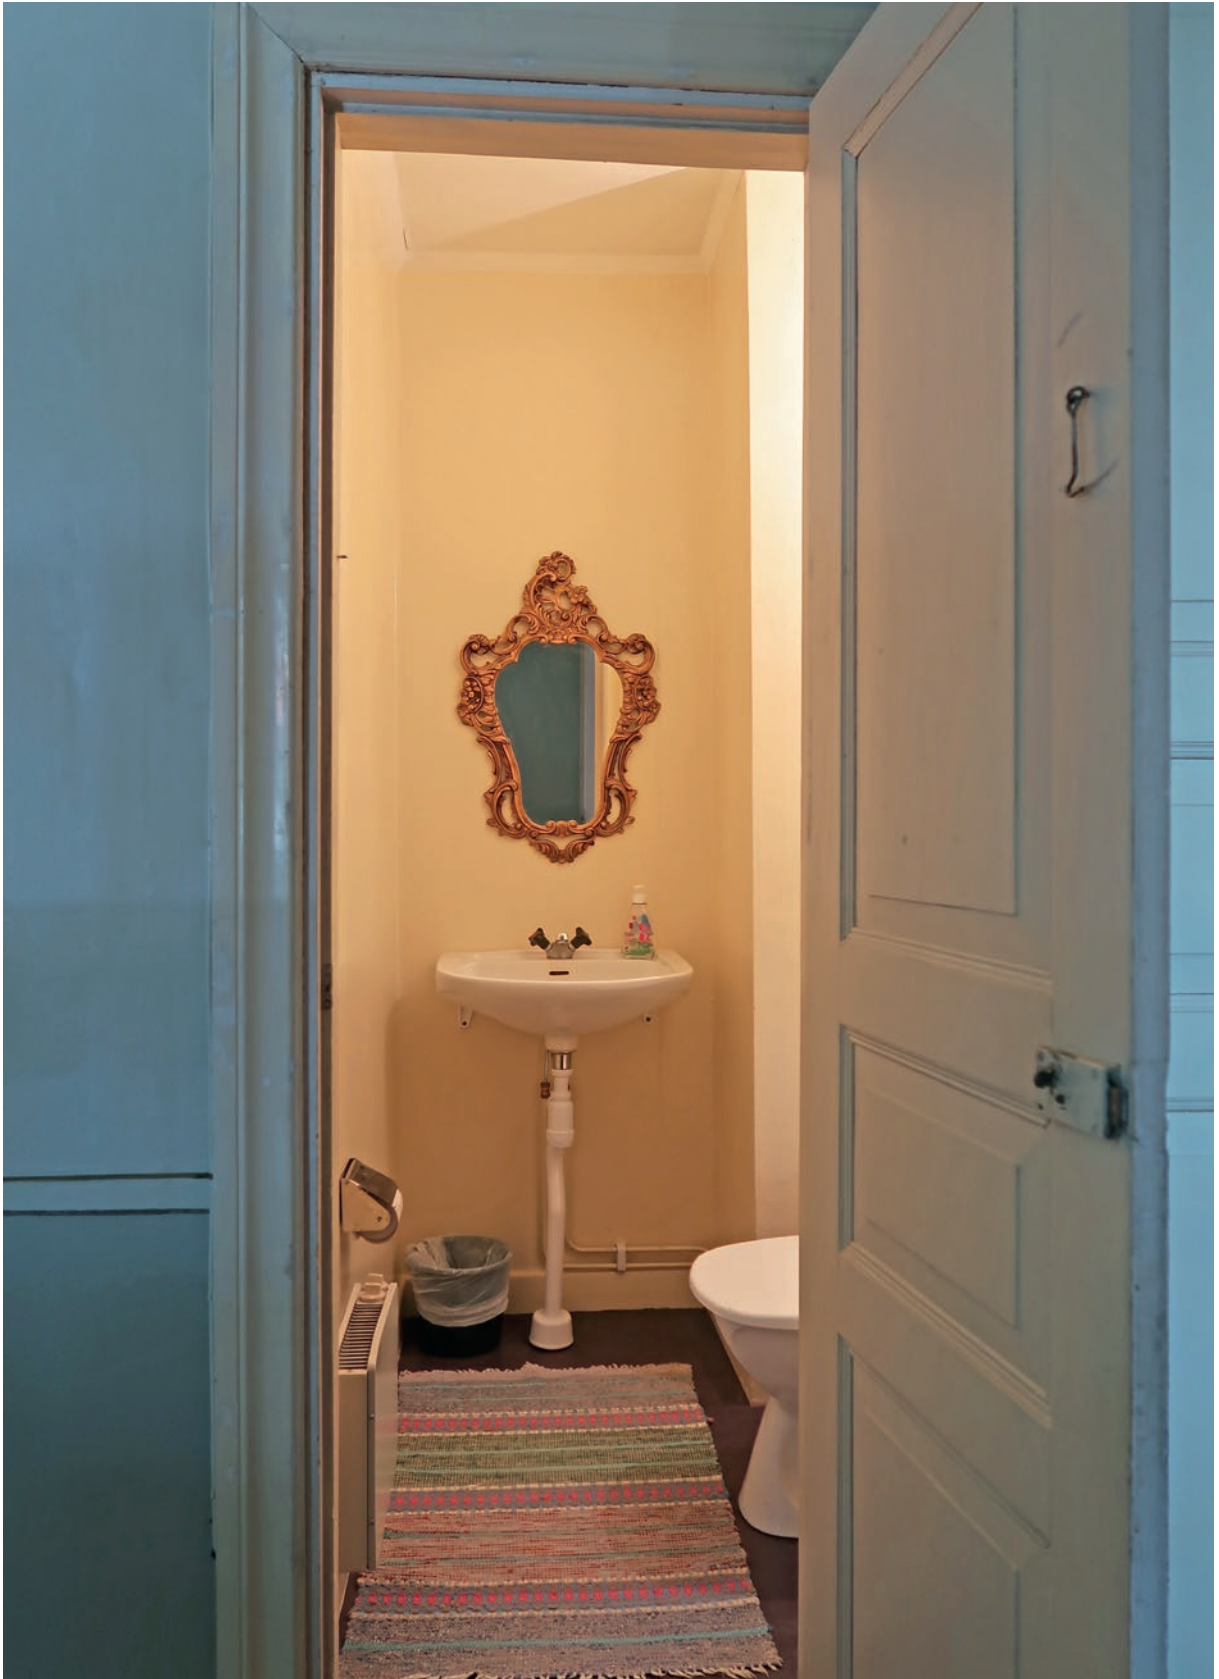
Övervåningens toalett efter avslutade arbeten.

Det befintliga målningsskiktet på rummets lister, väggar och tak var slitet sedan tidigare och bytet av golv gav vissa nya skador. Samtliga tidigare målade ytor målades därför om i samma kulör som tidigare, NCS S 1010-Y20R. Målningen utfördes med traditionell linoljefärg.

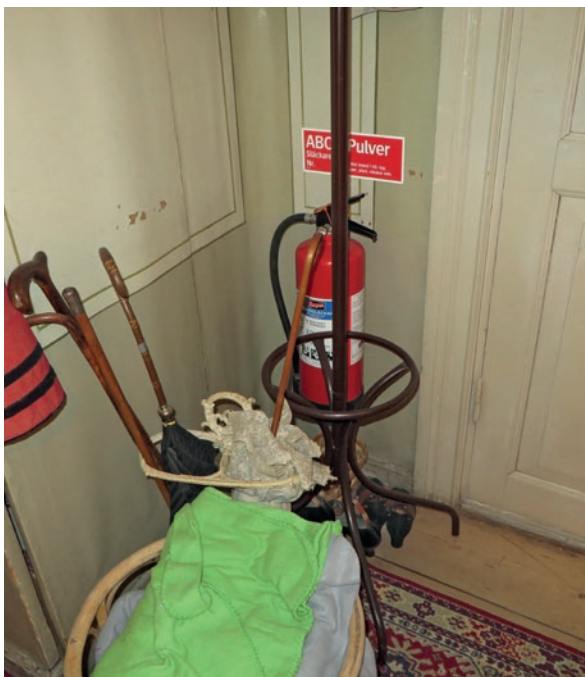
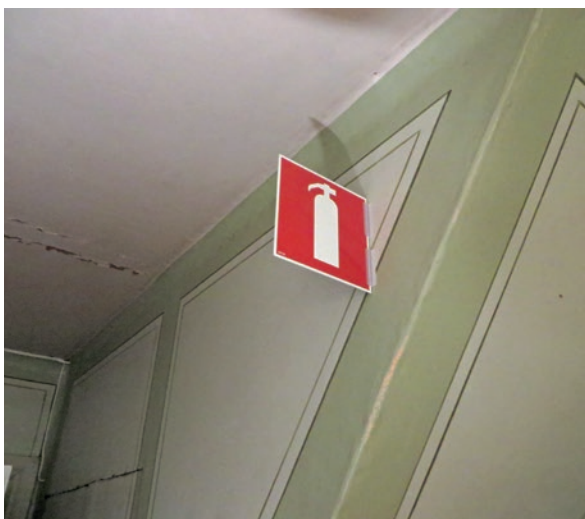
I hallen på andra våningen fanns en brandsläckare. Brandsläckaren och de båda skyltar som informerade om släckarens läge var infästa direkt på de dekormålade väggarna. Alla rum utom köket i nordost var försedda med brandvarnare. Utrymningsskyltar saknades.

Andra våningens befintliga brandsläckare och tillhörande skyltar var infästa i hallens dekormålade väggar.

Den gamla brandsläckaren med tillhörande skyltar togs ner. Skadorna efter infästningarna lagades och målades över med linoljefärg i samma kulörer som tidigare.

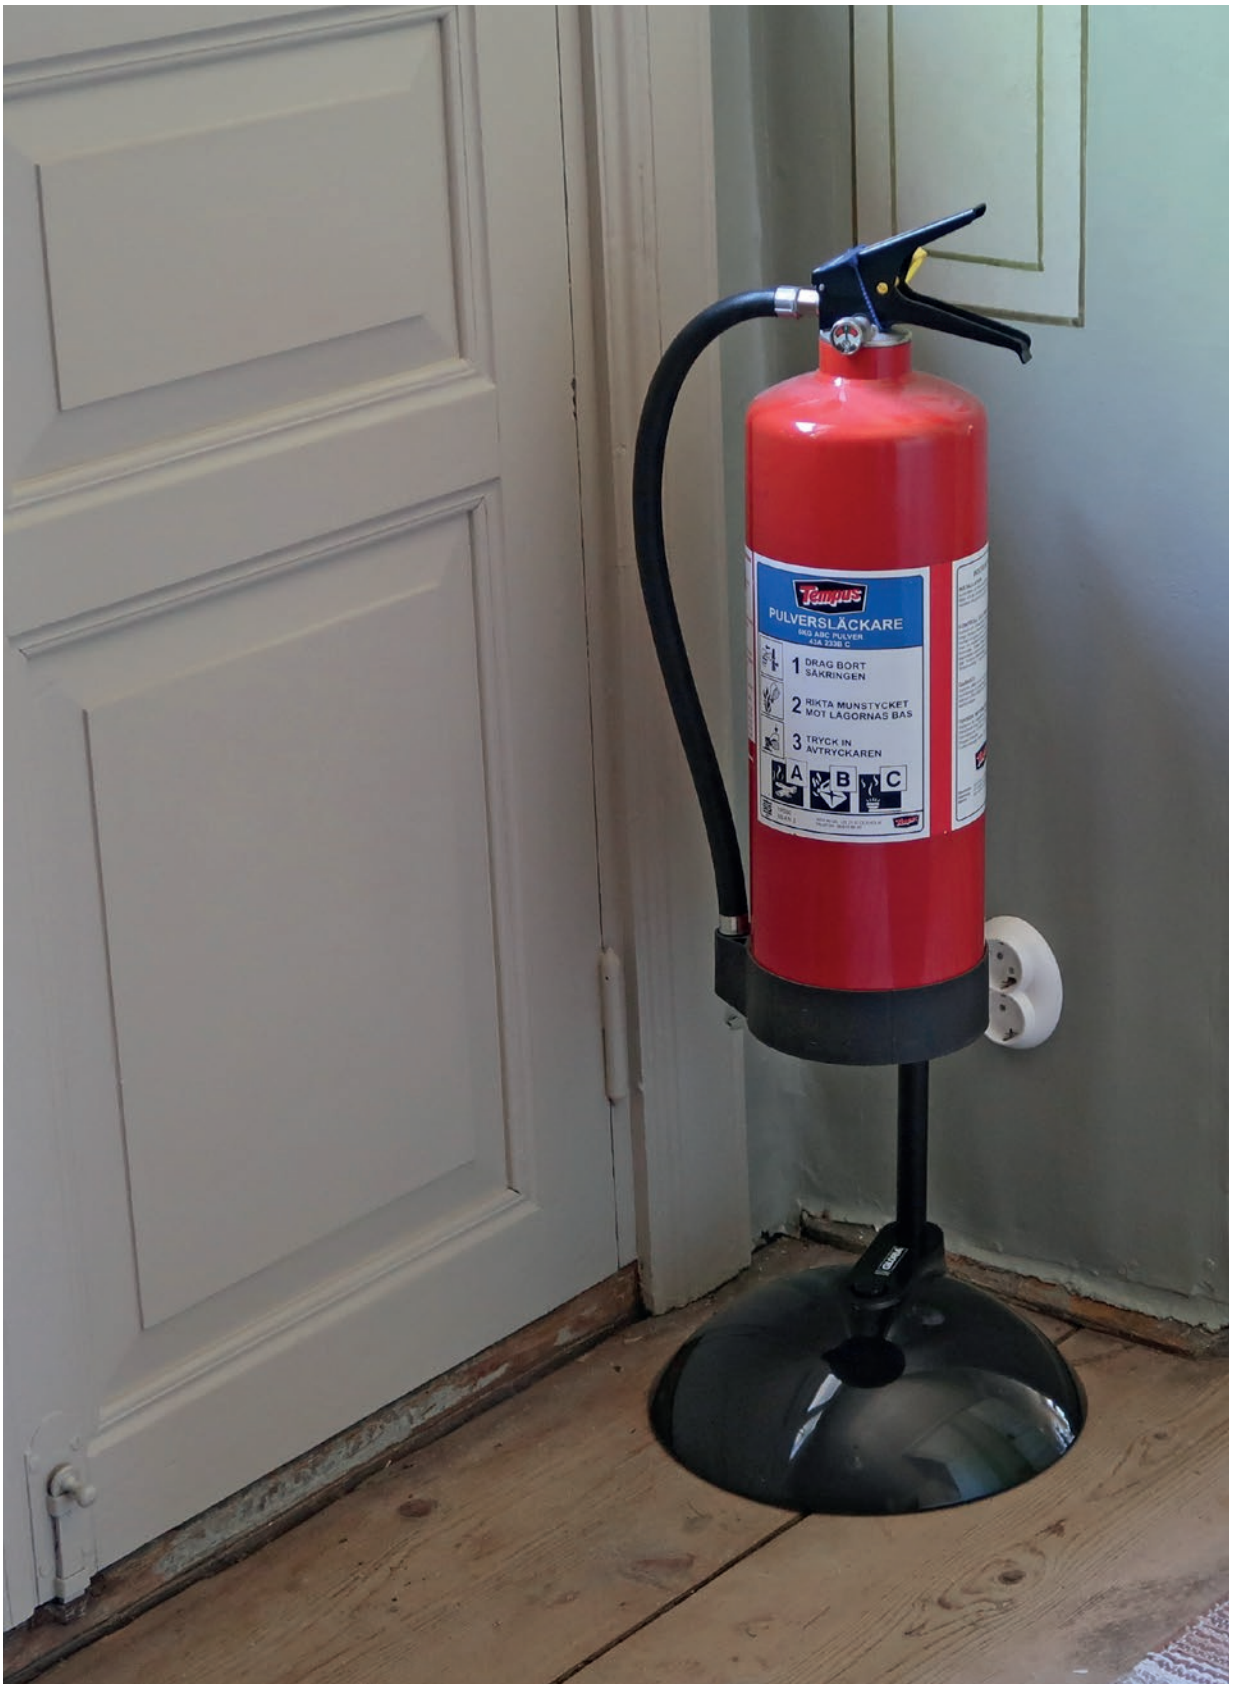
Den nya handbrandsläckaren är placerad på ett löst golvstativ.

Hallen försågs med ny brandsläckare. Brandsläckaren och den tillhörande skylten placerades på ett löst golvstativ. Rummet kommer även förses med en utrymningsplan placerad på ett separat golvstativ.

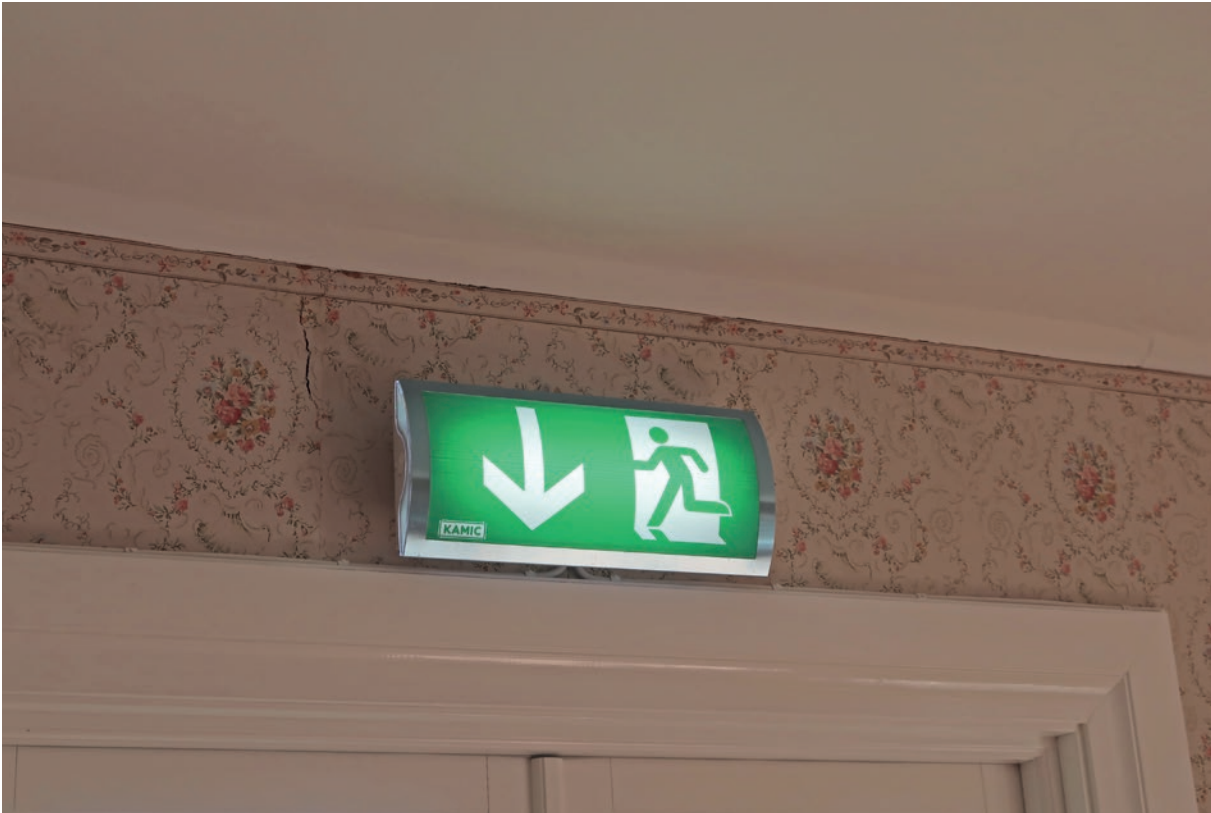
Utrymningsskylt av fabrikat Kamic över andra våningens nya fönsterdörr mot öster.

Över fönsterdörren till den nya utrymningsvägen mot öster placerades en strömförsörjd efterlysende utrymningsskylt, fabrikat Kamic Excellence II.

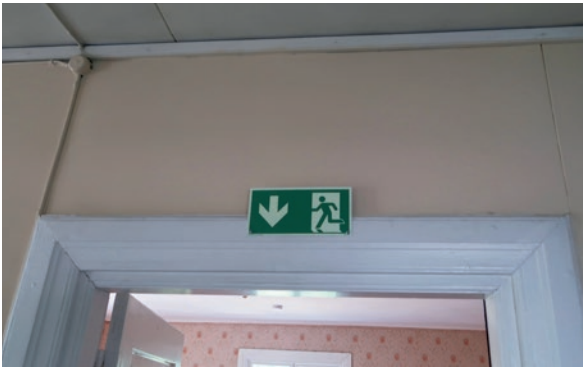
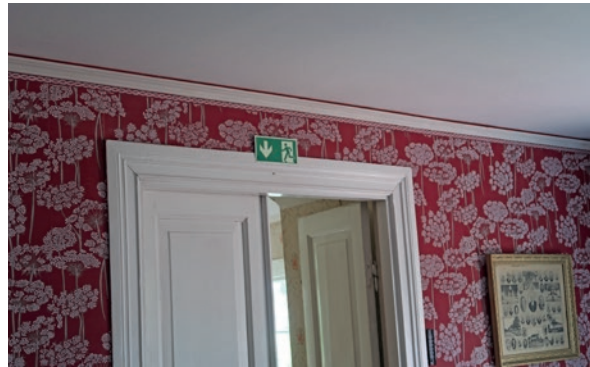
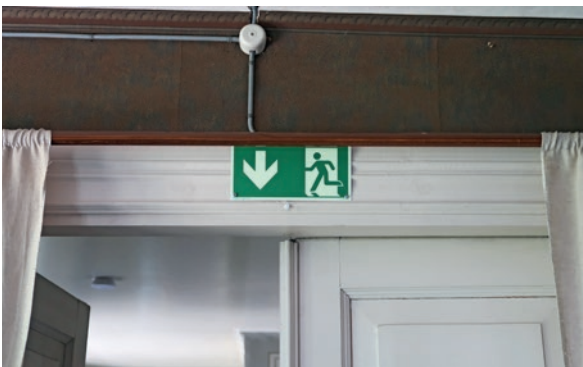
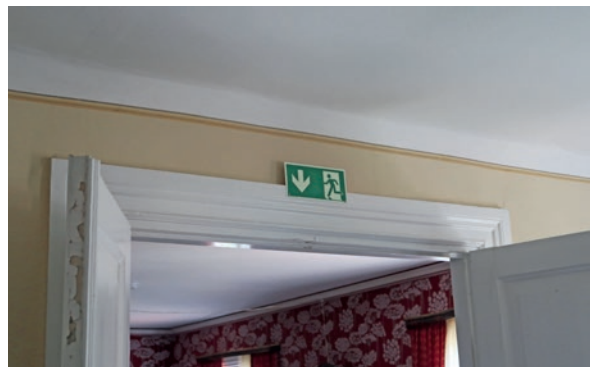
Små efterlysande utrymningsskyltar har monterats över fyra dörröppningar, enligt anvisningar från stf. räddningschef Finn Jensen.

Efterlysende utrymningsskyltar monterades över fyra dörröppningar. Omfattning och placering av såväl utrymningsskyltarna som övriga ovan nämnda brandinstallationer fastställdes av stf. räddningschef Finn Jensen vid Räddningstjänstförbundet Emmaboda-Torsås i samband med besiktning 2018-05-28.
