Ottenby kungsgårds södra flygel

Antikvarisk medverkan vid invändig ombyggnad
Ottenby 1:2, byggnad nr. 3, Ås socken, Mörbylånga kommun,
Kalmar län, Öland

KALMAR LÄNS MUSEUM
Byggnadsantikvarisk rapport december 2015

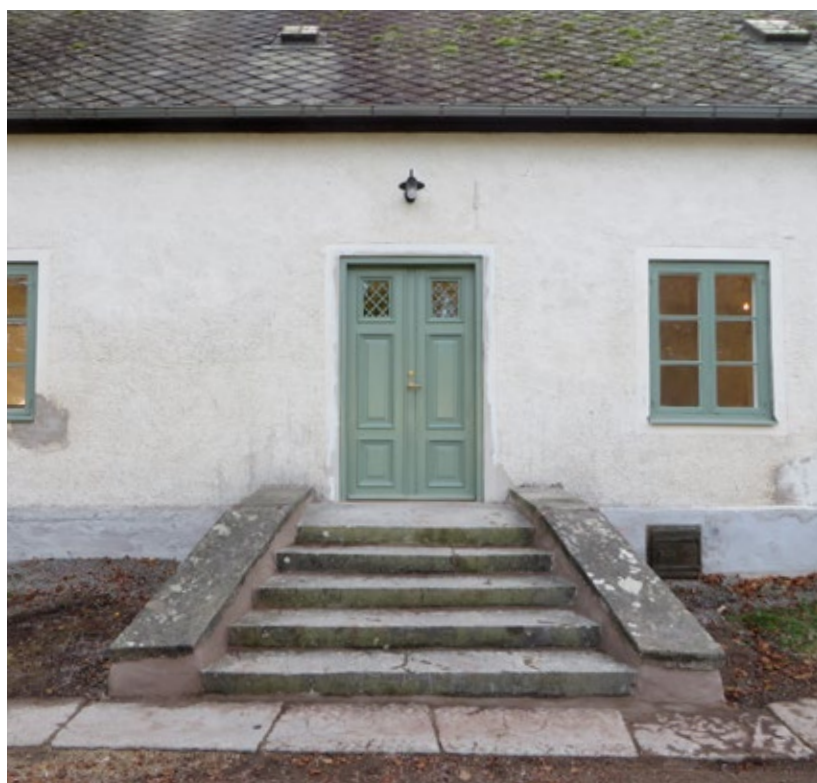
Östra entrén efter omläggning av trappa och byte av entrédörr.

Vid slutbesiktning hade den östra trappan lagts om och försetts med räcken. Samma åtgärder planeras för den västra trappan under början av 2016.

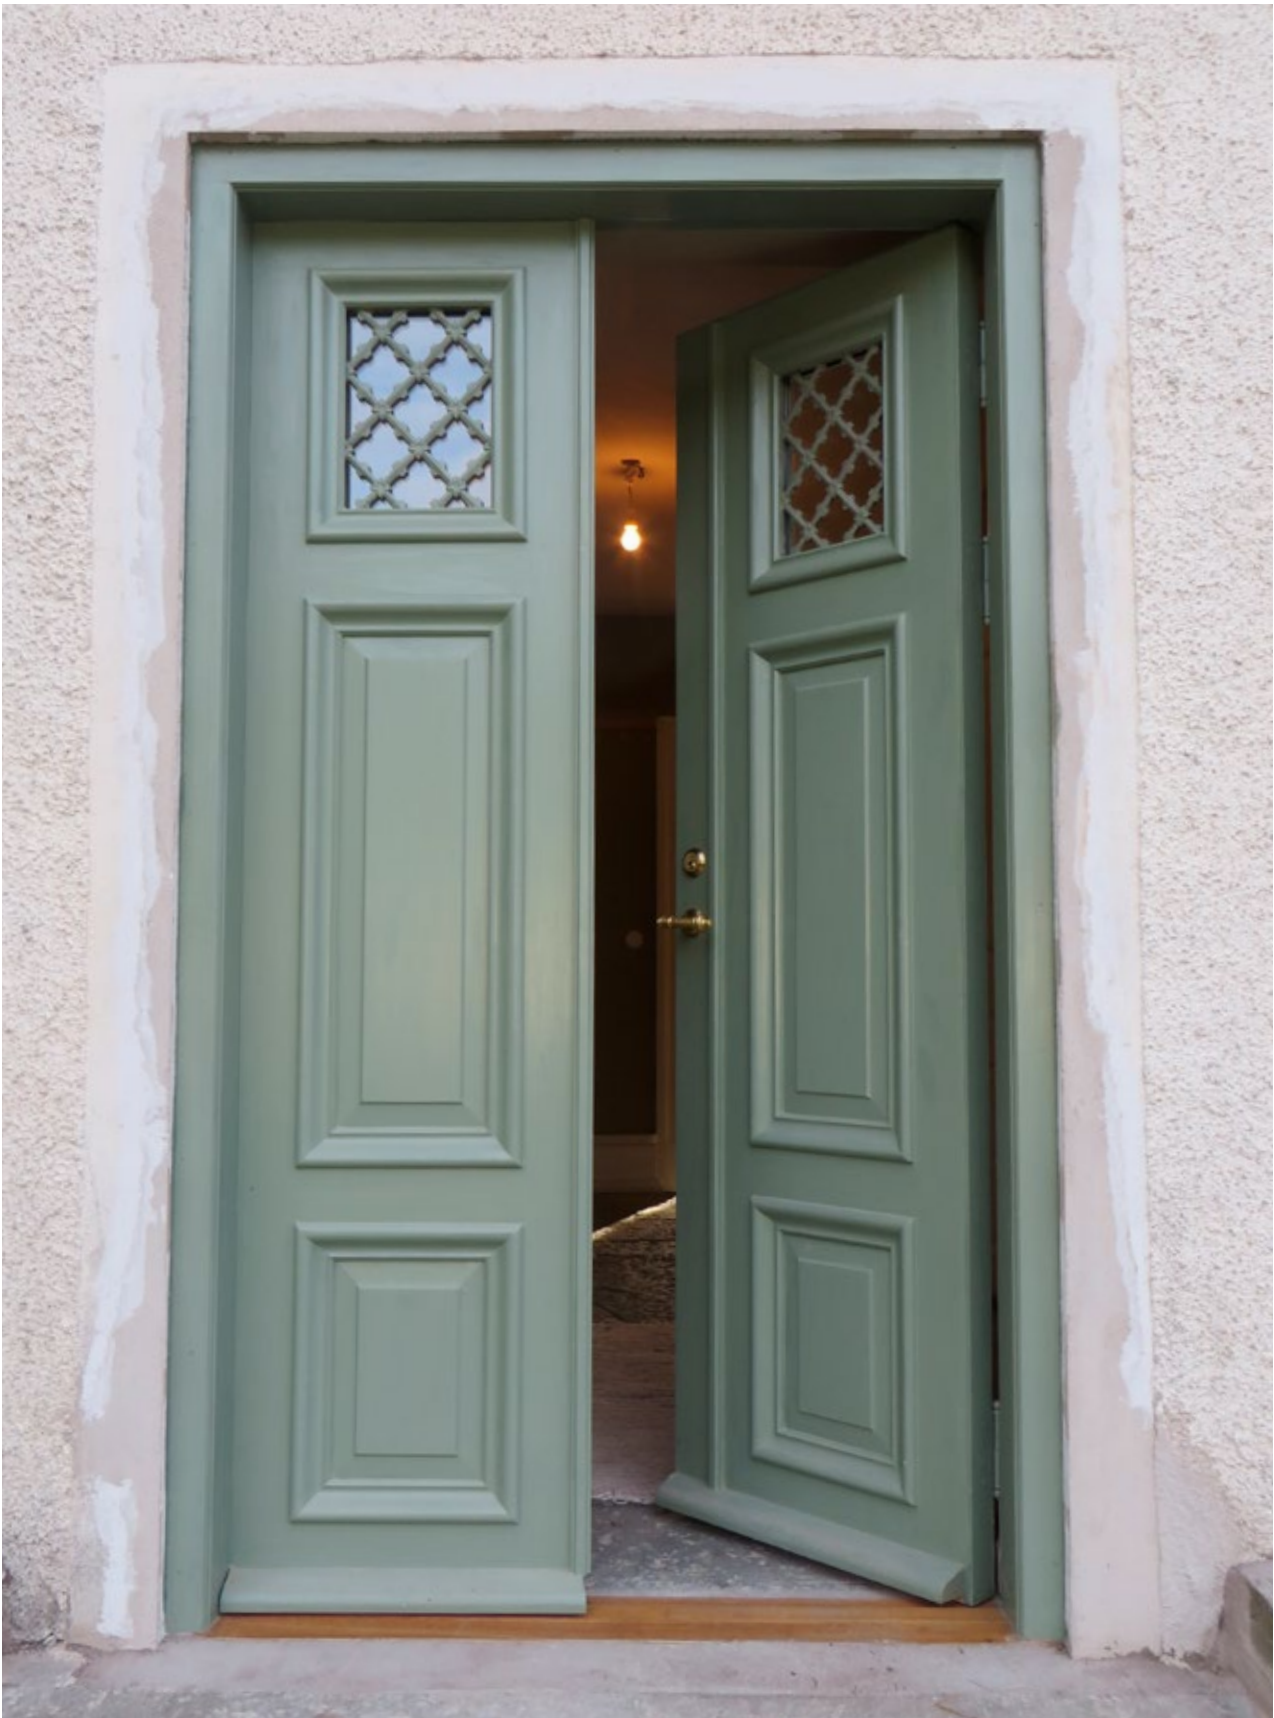
Östra entrén har fått en ny inåtgående pardörr.

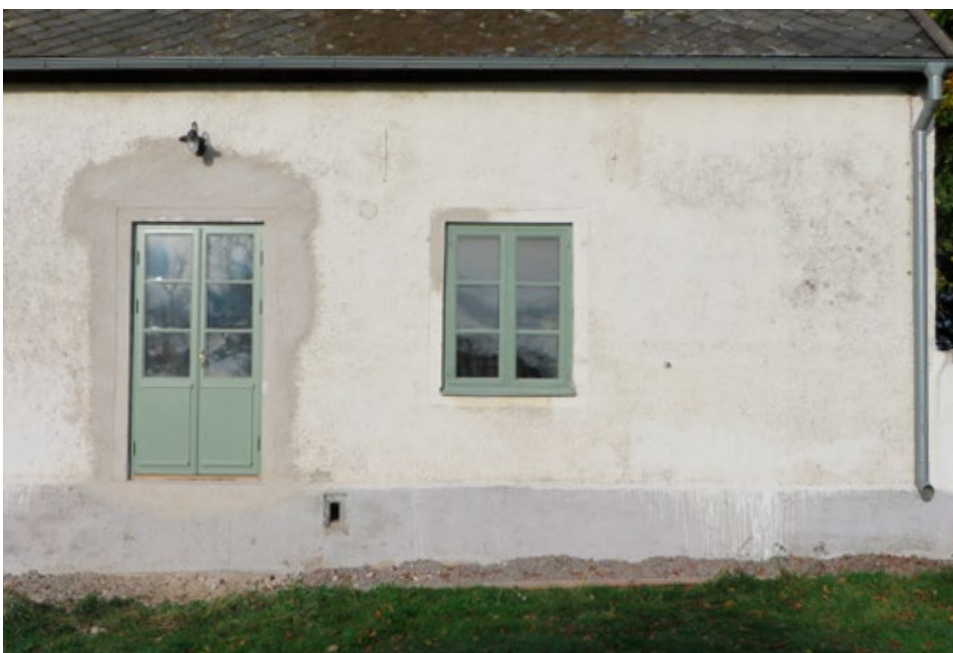
Närbild av södra
fasadens östra del
efter upptagning
av muröppning och
montering av ny
altandörr. Dörren
har utformats som en
traditionell pardörr.
Glasöppningarnas
indelning är anpassad
till byggnadens
fönster.

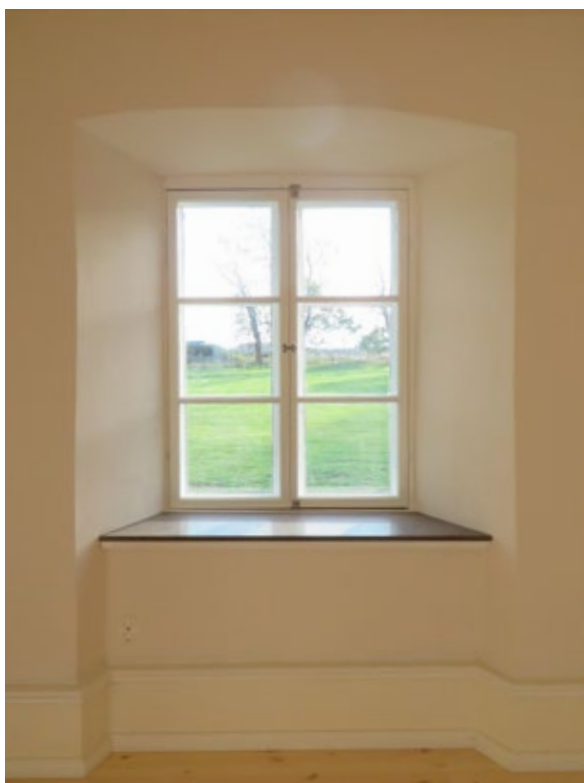
Fönster mot söder efter avslutade arbeten.

Brukarna önskade även måla fönstrens utsida vit, men efter diskussion med Riksantikvarieämbetet togs beslut om att bevara den befintliga grågröna kulören (NCS S 4010-G30Y). Fönstrens utsida målades med linoljefärg.

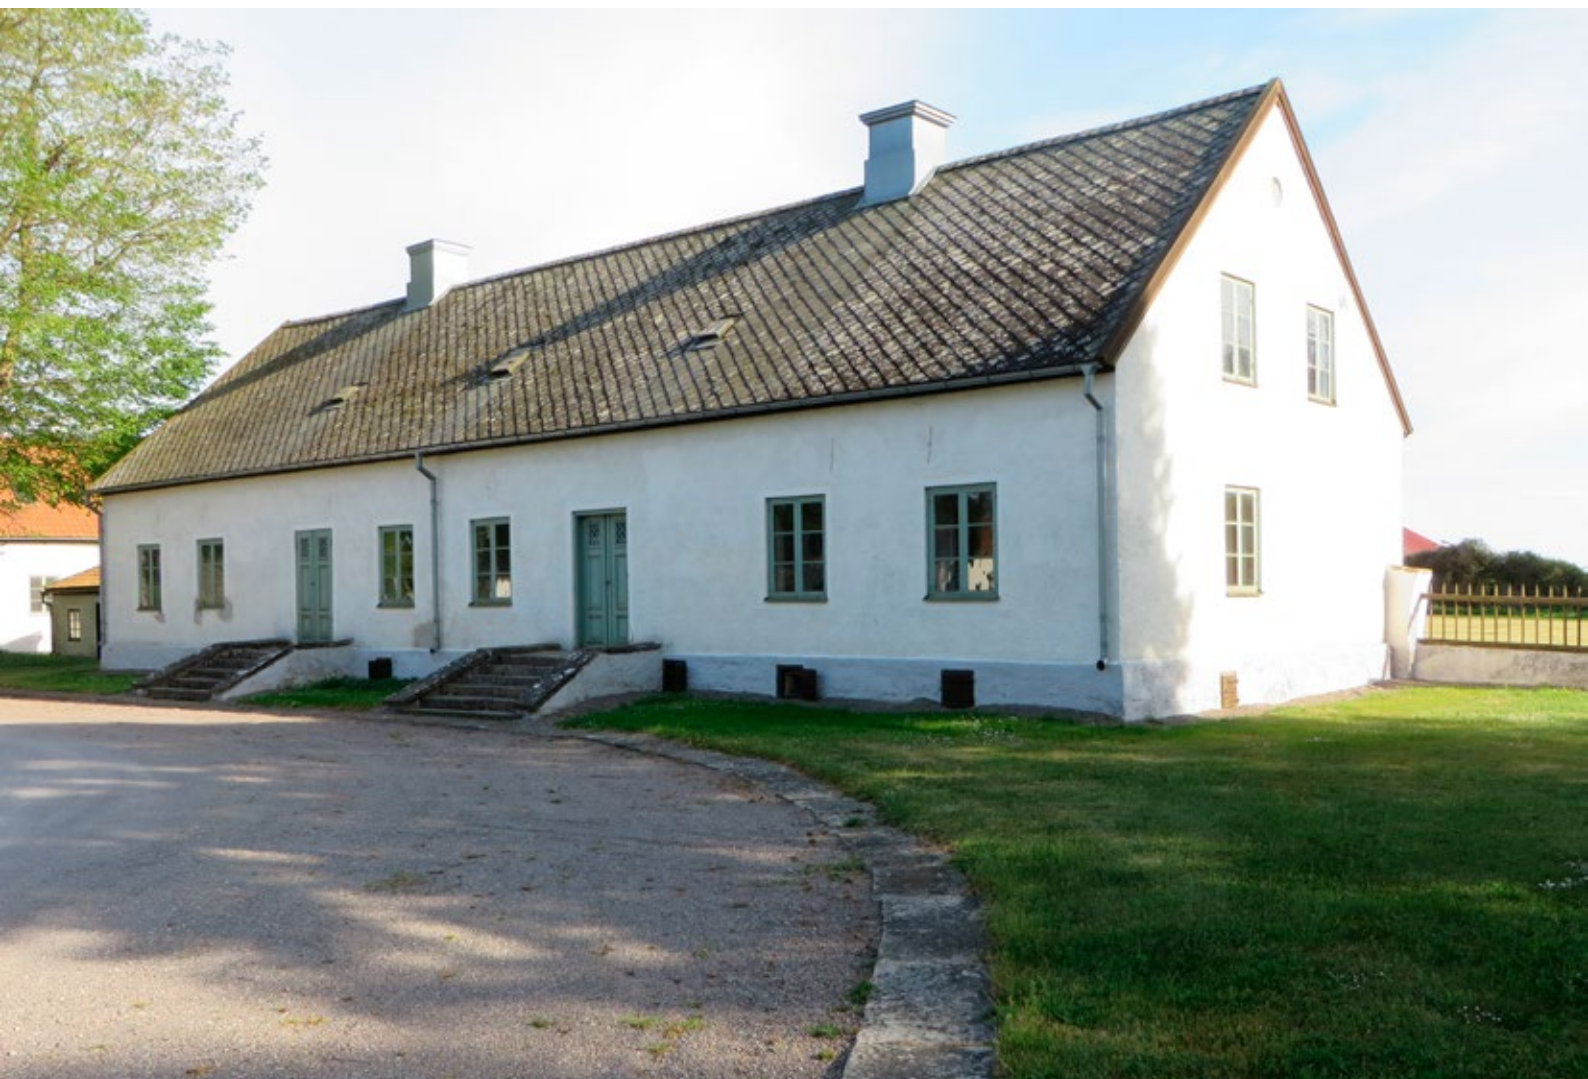
Takfönstrens ramar var i behov av ommålning och några glas hade sprickor.

Flygeln sedd från gårdens huvudbyggnad i nordväst. I takfallet syns tre gamla gjutjärnsfönster. Takfönstren är troligen bevarade från 1870. Skifferbeläggningen lades om 2001.

Utvändigt har de gamla takfönstren rostskyddsbehandlats och målats om i svart färg. Spräckta glas har bytts ut.

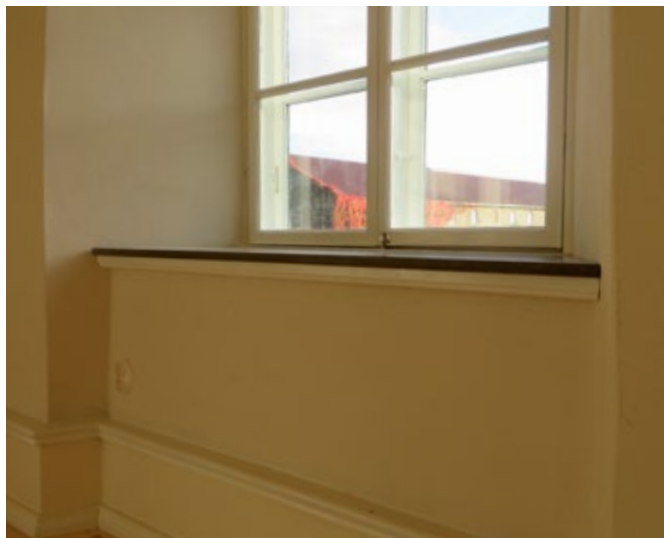
Fönsterbänkarna lossades av byggnadsentreprenören i samband med att ytterväggarnas panelbeklädnad revs. Man upptäckte då att de flesta var kraftigt rötskadade på undersidan. Brukarna önskade ersätta dem med nya bänkar av kalksten. Frågan togs upp vid upp vid ett flertal tillfällen. I ett mail från Riksantikvarieämbetet den 2015-02-04 fastslogs att fönsterbänkarnas material inte fick bytas från trä till sten, men att rötskadade eller i övrigt allvarligt skadade fönsterbänkar kunde ersättas. Enligt byggnadsentreprenören fanns bara ett par bänkar som var i tillräckligt gott skick för att kunna återanvändas. Till sist kunde alla inblandade enas om en kompromiss som innebar att man byggde nya fönsterbänkar av trä och sedan lade en lös kalkstensskiva ovanpå. Den framskjutande profilerade delen av träbänkarna har samma tjocklek som de gamla fönsterbänkarna haft, medan den inre delen utförts något tunnare för att få plats med de nya kalkstensskivorna. Ingen av de ursprungliga träbänkarna återanvändes.

För att tillgodose brukarnas önskemål om att kunna lägga kalkstensskivor i fönsternischerna är de nya fönsterbänkarna av trä är något tunnare än de gamla var.

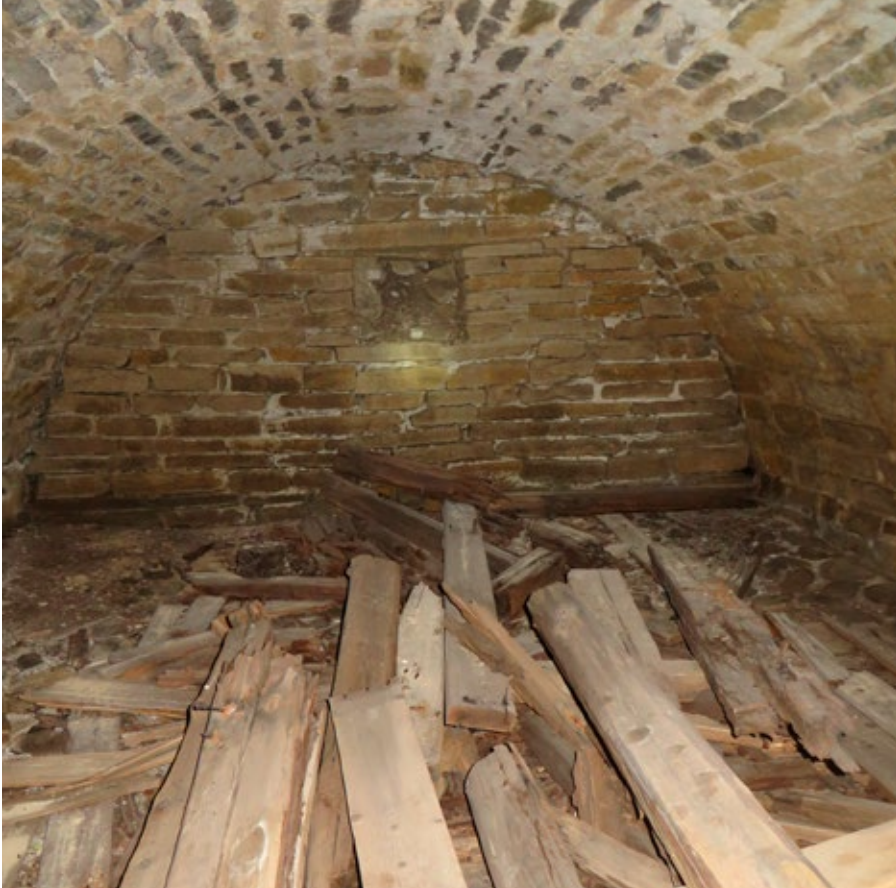
Klimatet i källaren hade varit mycket fuktigt under lång tid. Träbjälklaget över rummet i källarens mitt var röt- och svampskadat och delar av bjälklagsfyllningen hade fallit ner. I källaren fanns också övrigt löst virke och skräp.

Källarens rum längst åt öster före åtgärd.

Allt virke och övrigt löst material har städats bort. Rummet i källarens mitt har fått ett nytt innertak av trä. Bostadens värmecentral har placerats intill trappan. Fönstergluggen mot norr i det välvda rummet längst på öster har försetts med en frånluftsfläkt, för att källarens luft skall ventileras ut och inte tränga upp i bostadsrummen.

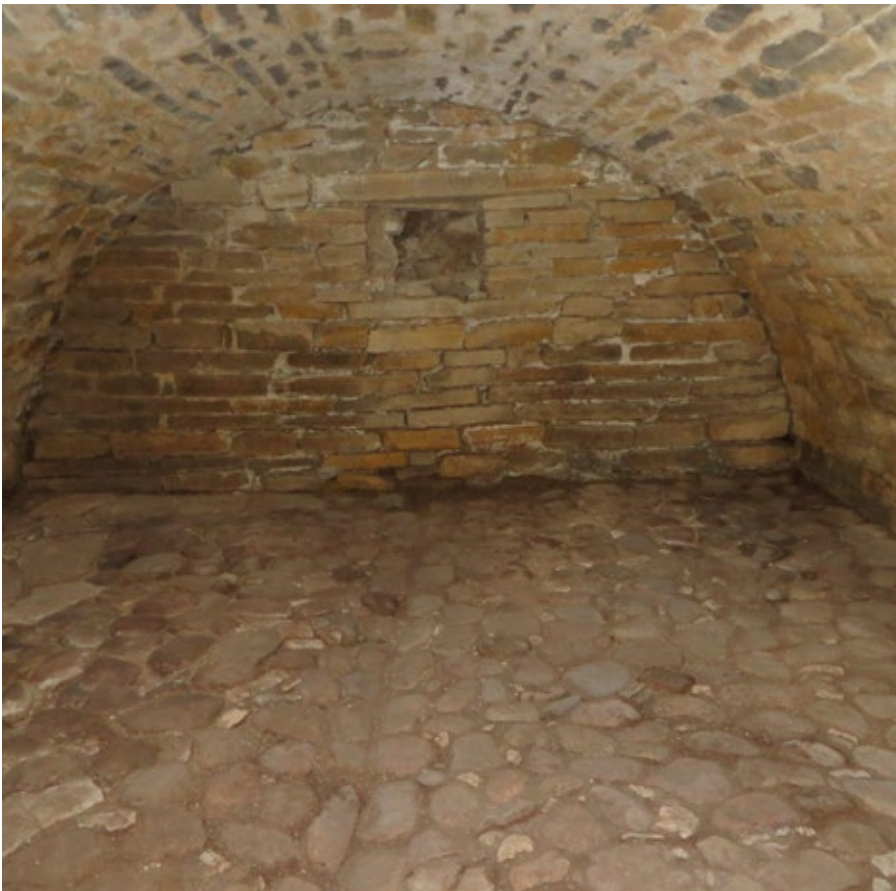
Samma rum efter städning.

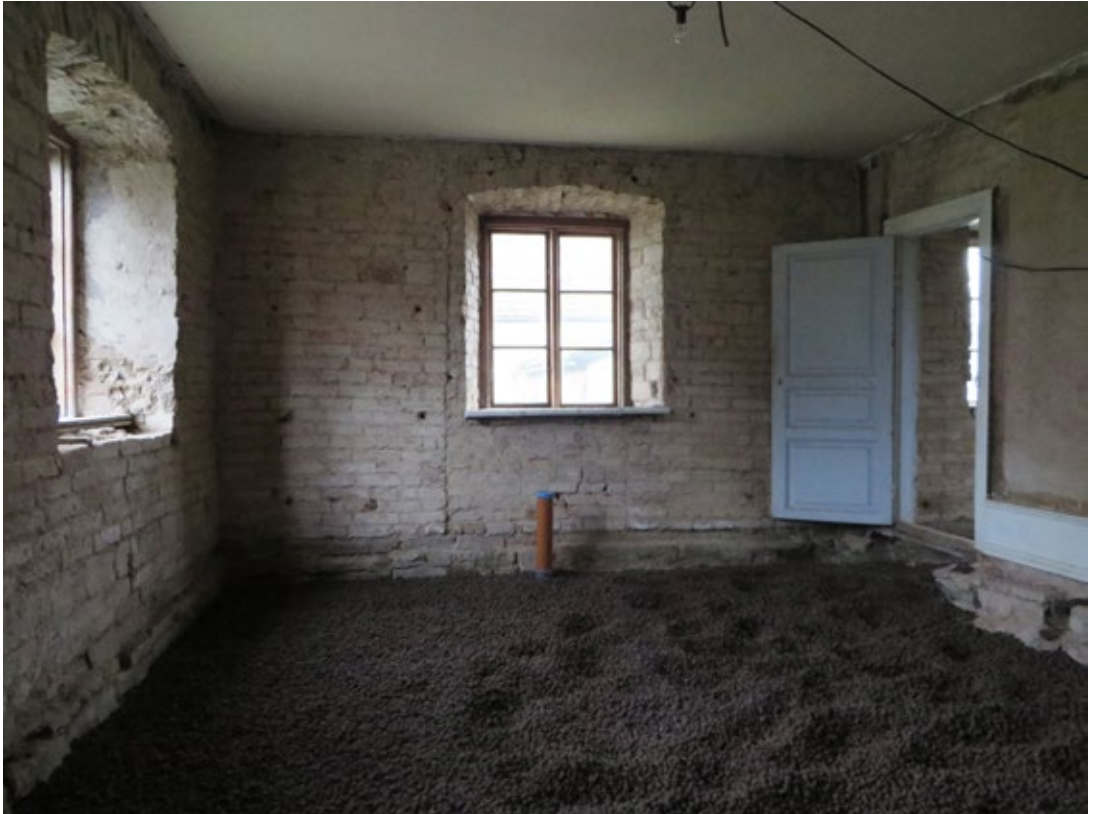
Rum 2104. Alla delar av det gamla träbjälklaget har tagits bort och markytan har täckts med leca.

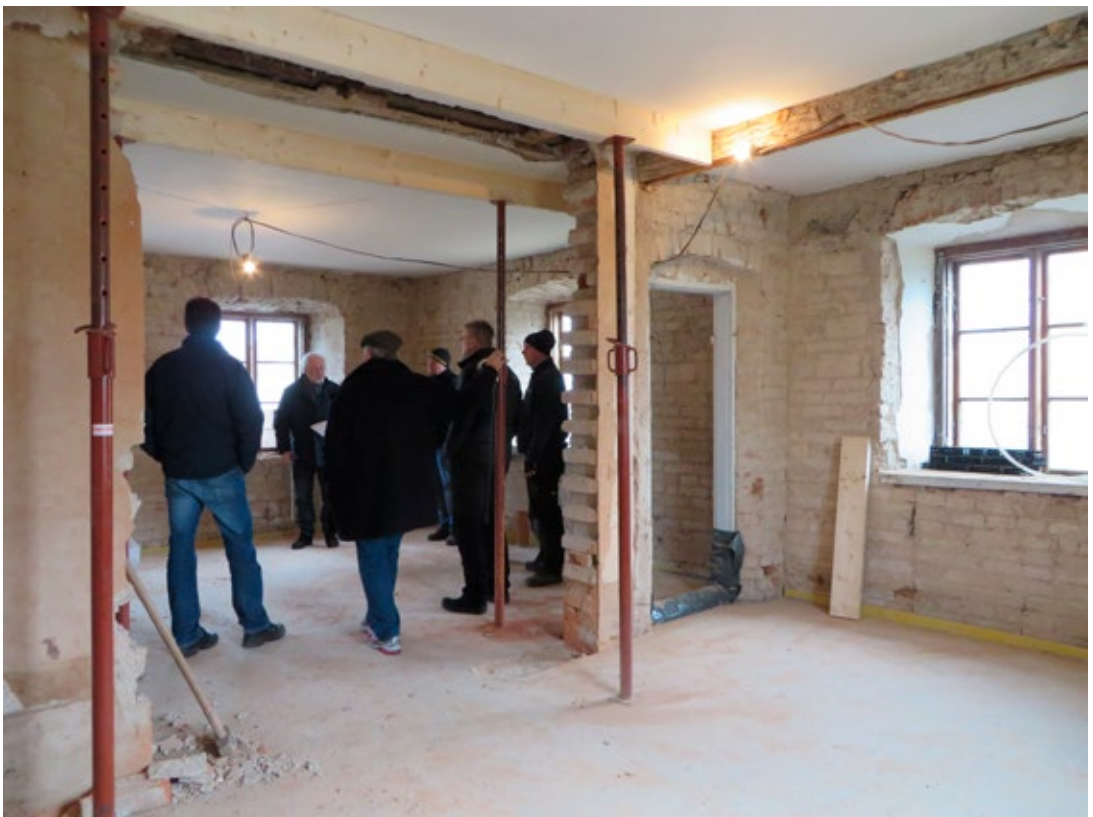
Ett nytt betongbjälklag har gjutits. Fotografi taget från rum 2106 mot rum 2104 i samband med byggmöte 2015-02-03. På bilden syns Andreas Wiström, Håkan Ekerå, Hans Wiström, Bengt Petersson, Per Sandberg och Daniel Pettersson.

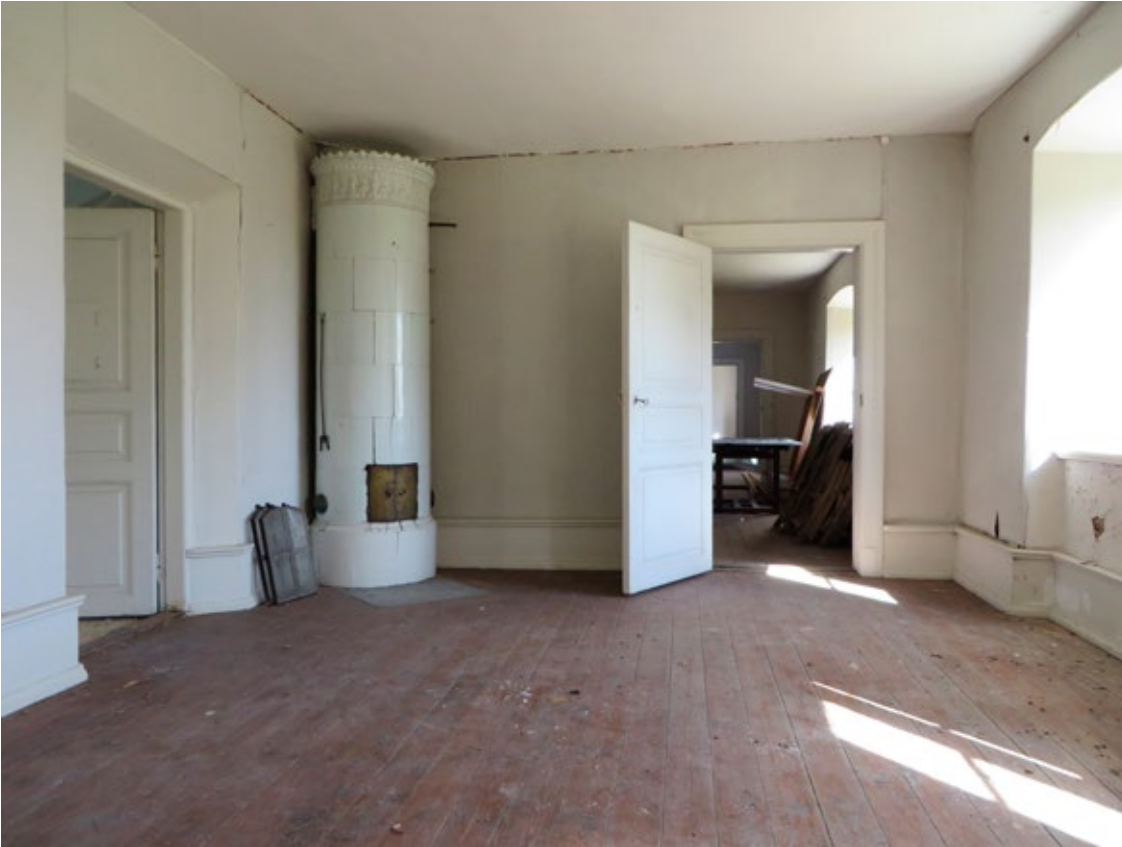
Rum 2109 före renovering.

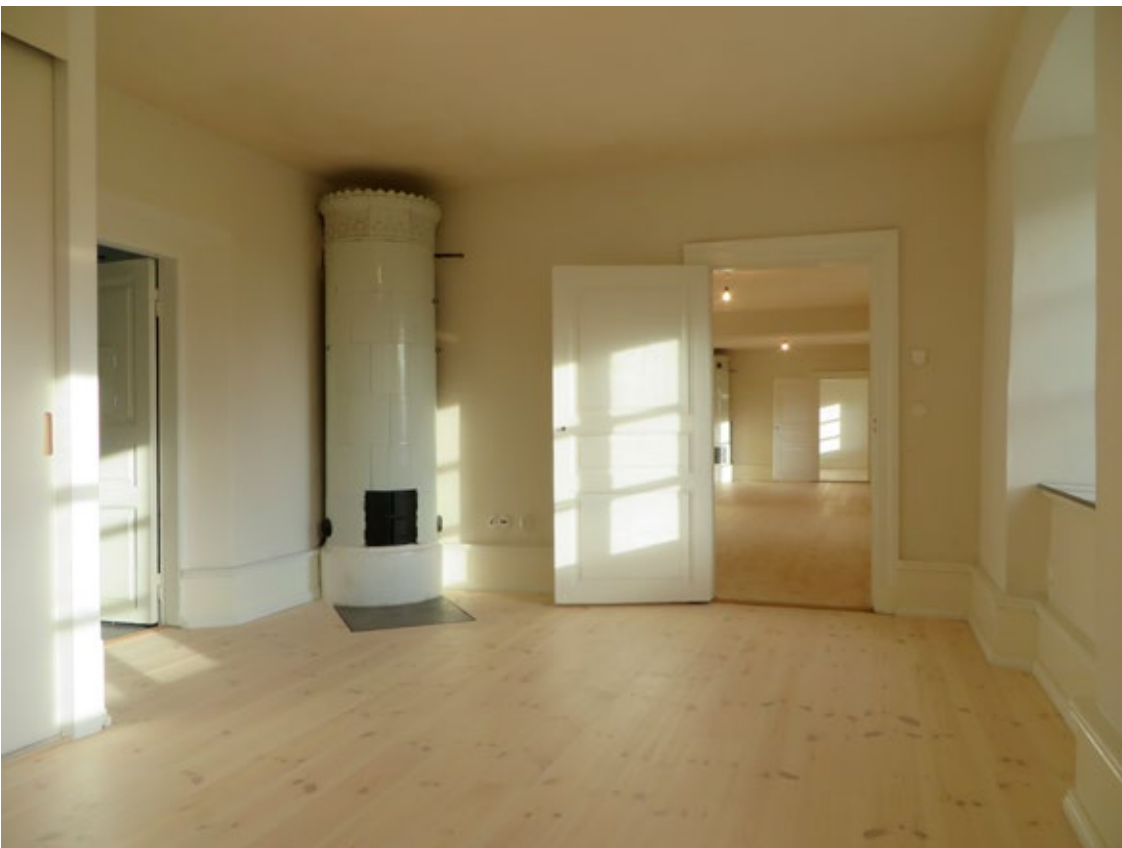
Rum 2109 efter renovering.

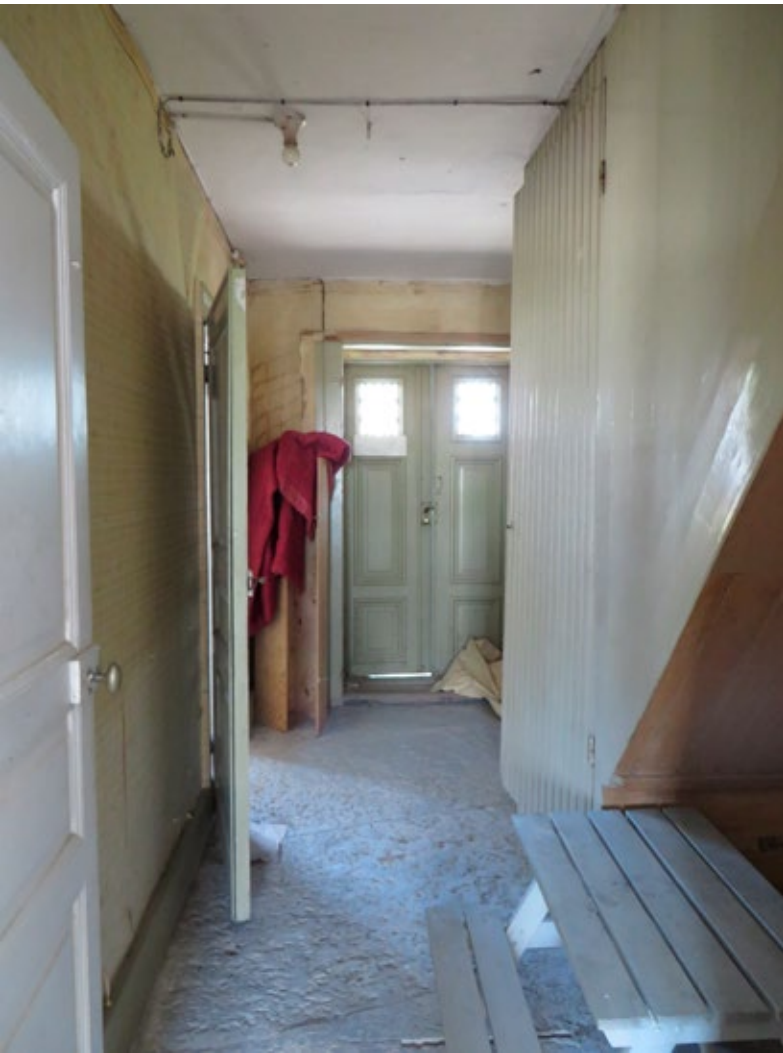
Östra entréns farstu (rum 2101) före renovering.

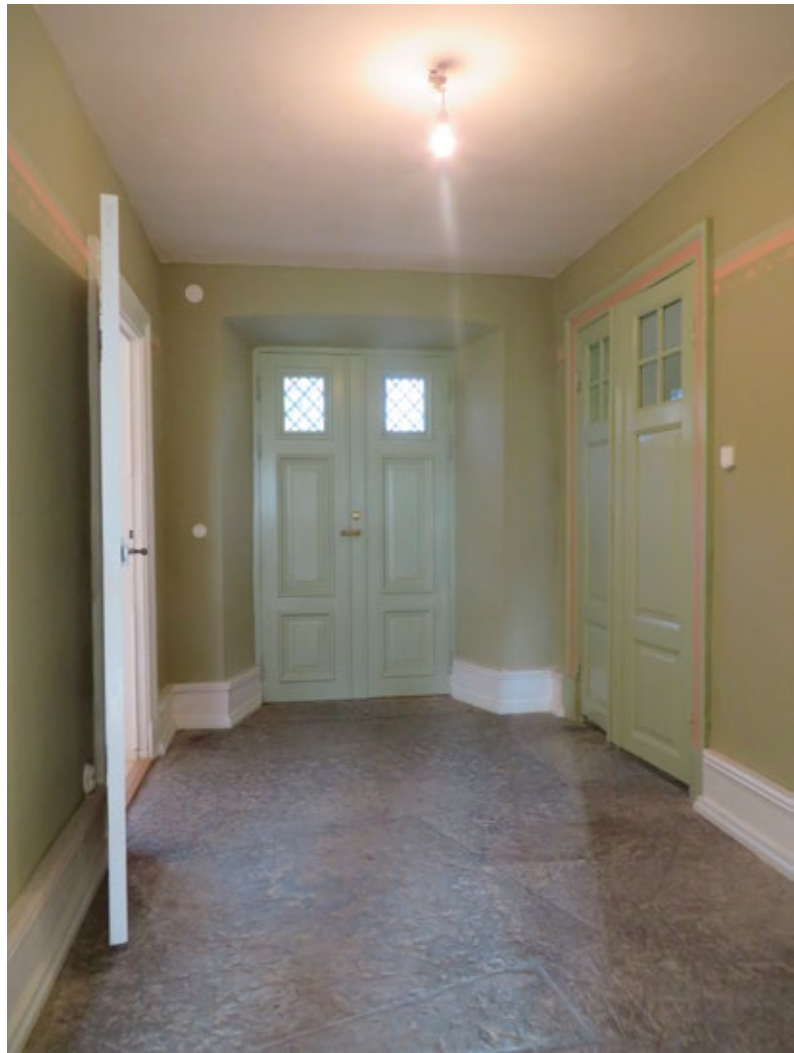
Farstun efter renovering.

De flesta av farstuns gamla kalkstenshällar kunde läggas tillbaka på ursprunglig plats.

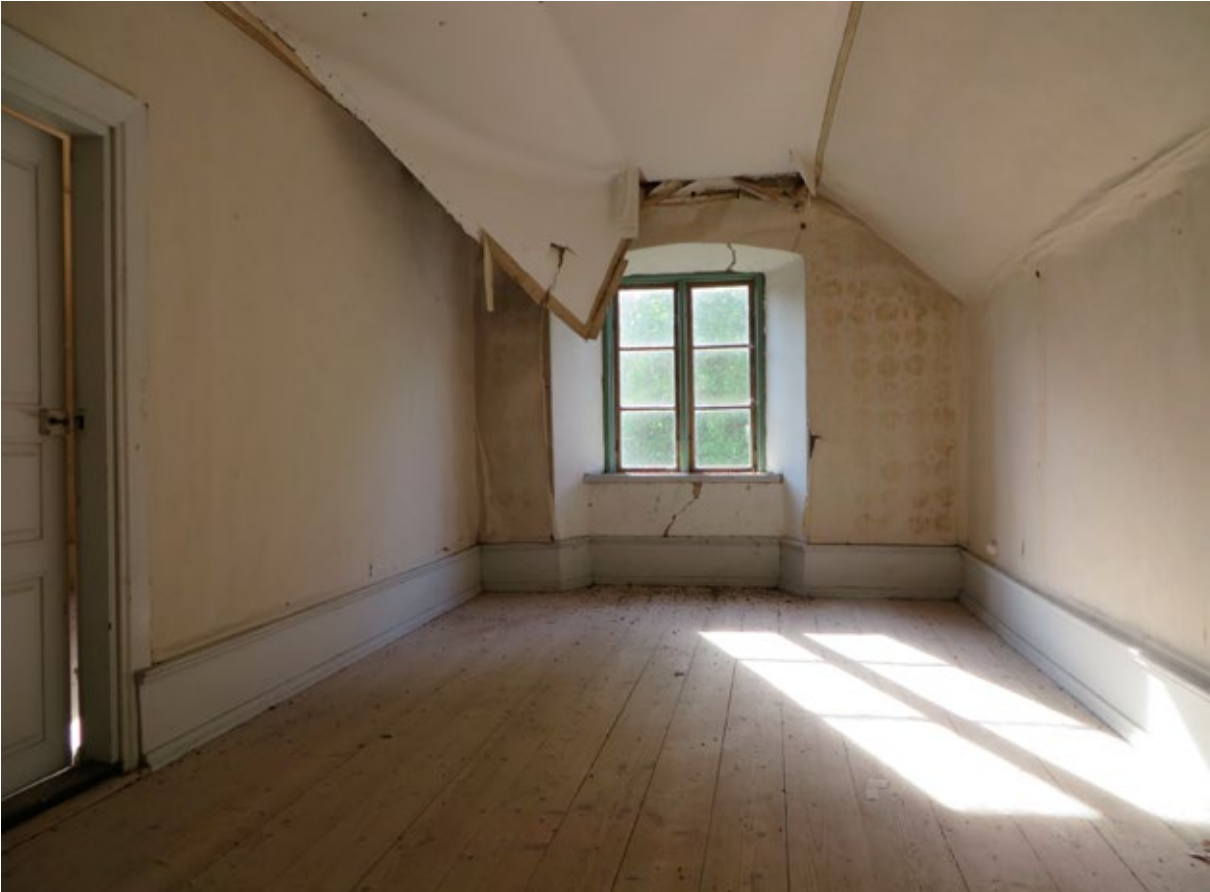
Rum 2206 före renovering.

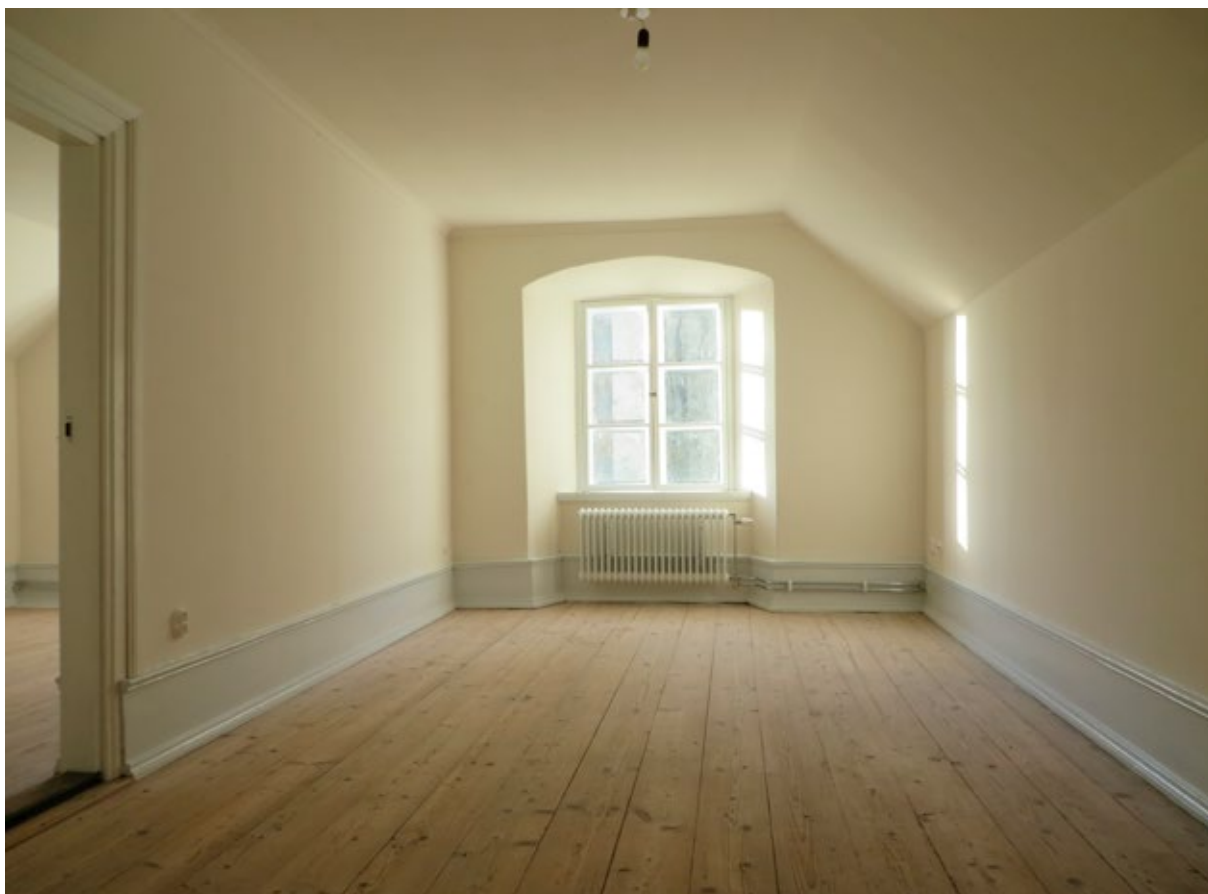
Rum 2206 efter renovering. På övervåningen har de gamla brädgolven från 1870 bevarats.

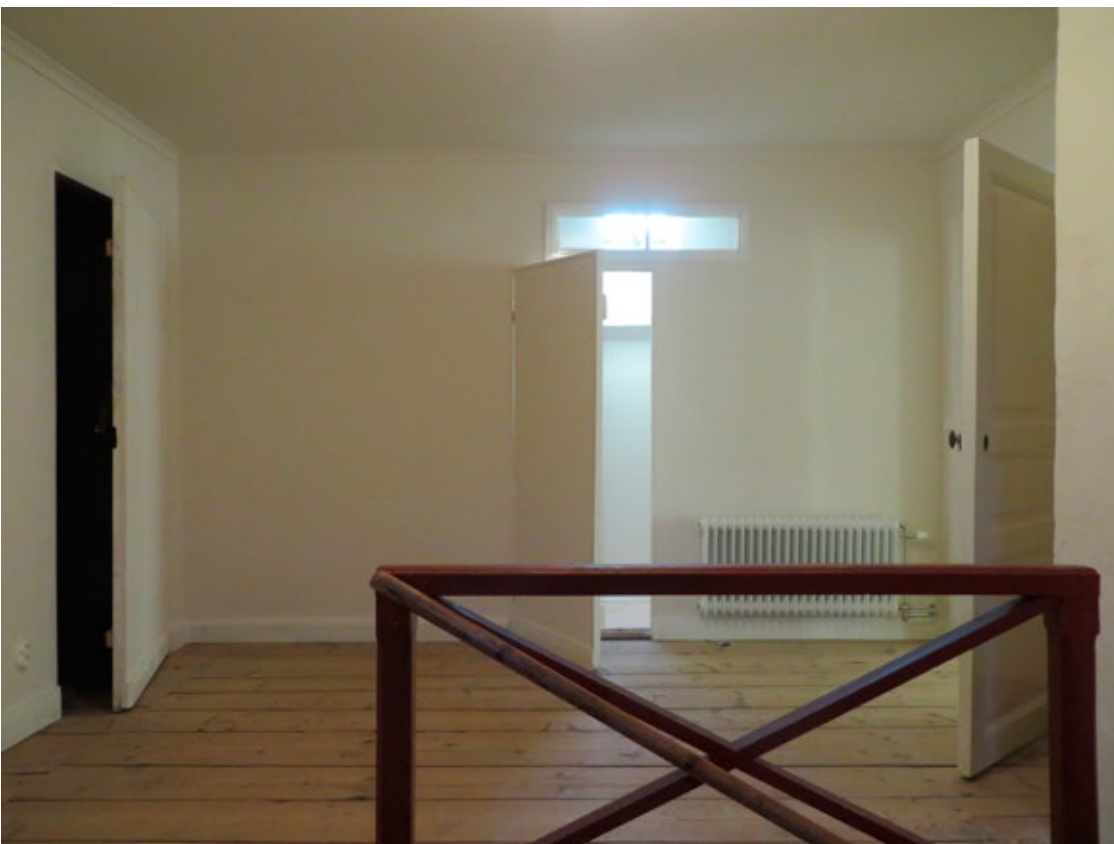
Övervåningens hall (rum 2204) efter åtgärd. Fotografi mot söder. Plankväggen rakt fram i bild har bevarats, men höjden på fönstret över dörren har minskats.

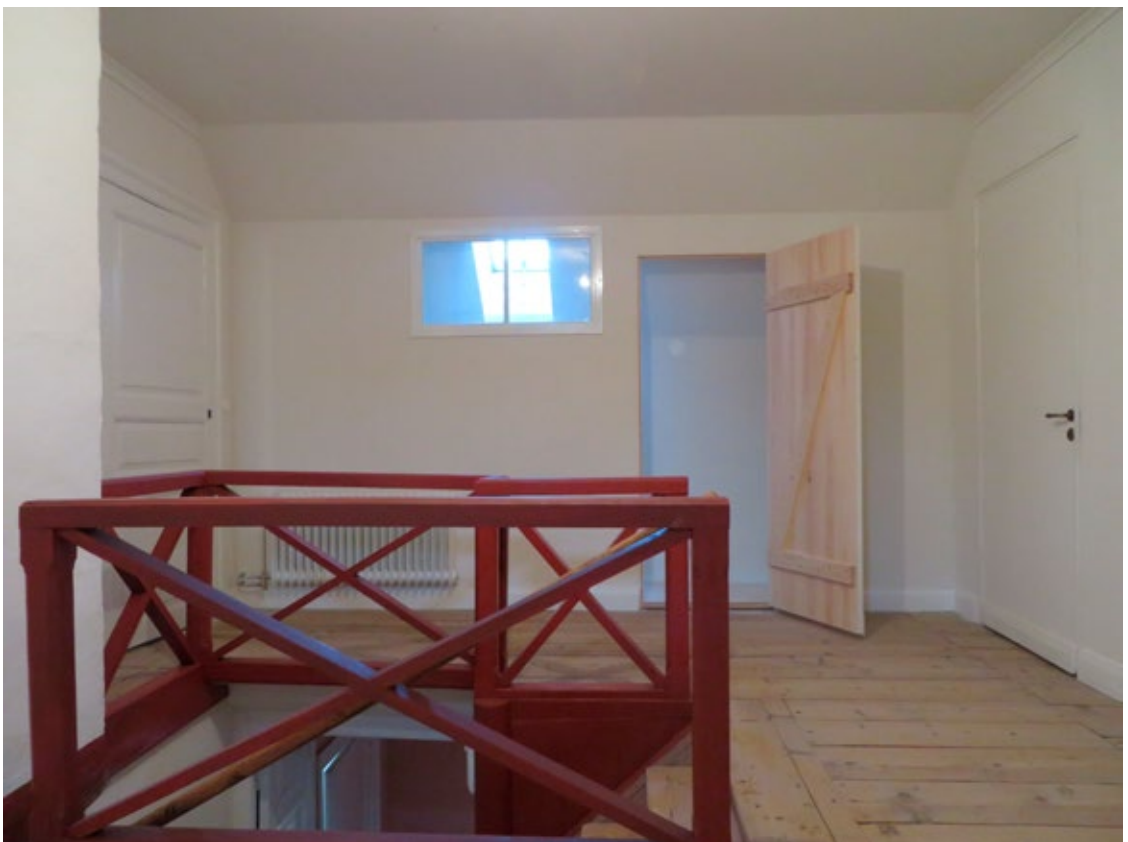
Övervåningens hall (rum 2204) efter åtgärd. Fotografi mot norr. Plankväggen och dörren rakt fram i bild är nya. Genom att inte placera den nya dörren under fönstret kunde fönstrets höjd bevaras.

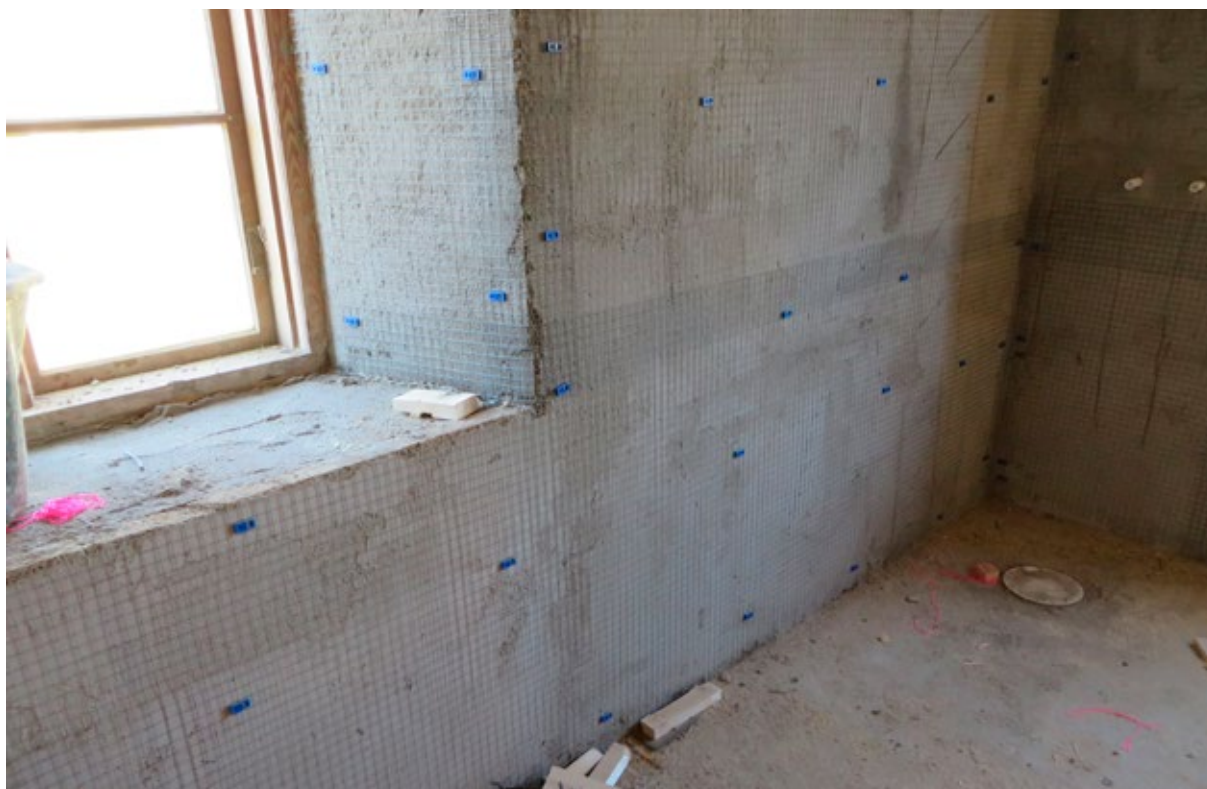
Alla befintliga tapet- och pappskikt revs ner. Som beskrivits ovan tillvaratogs prover från samtliga tapetserade rum. Då det visade sig att ytterväggarnas träpanel var rötskadad och hade påväxt av mögel på baksidan revs även dessa delar. All lös puts högs ner, vilket medförde att ytterväggarnas insida frilades från puts. Putsen på innerväggarna behövde däremot endast åtgärdas fläckvis.

Ytterväggarnas invändiga beklädnad av träpanel från omkring 1920 ersattes av cementbundna träullsplattor. Närbild från pågående arbeten i rum 2112.

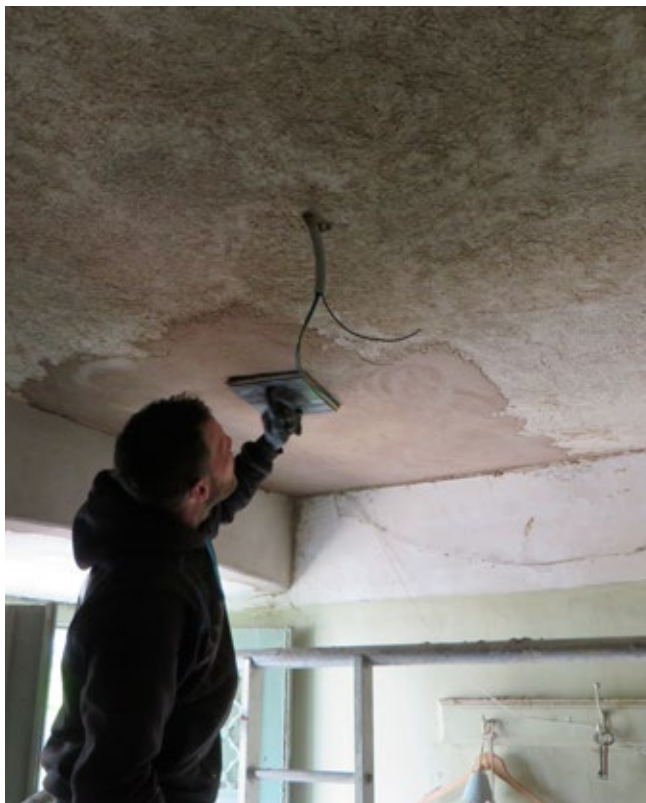
Fotografi från det möte som hölls 2015-05-20 med anledning av de nyputsade ytornas allt för grova struktur. Johan Nordström från Calmarsunds Mur & Fasad AB utförde en provyta som godkändes.

Vid byggmöte 2015-05-06 konstaterades att de nyputsade innertaken fått en mycket grov struktur än de gamla haft. Utförandet kunde inte godkännas. Ett separat möte hölls 2015-05-20 för att fastställa hur ytor-

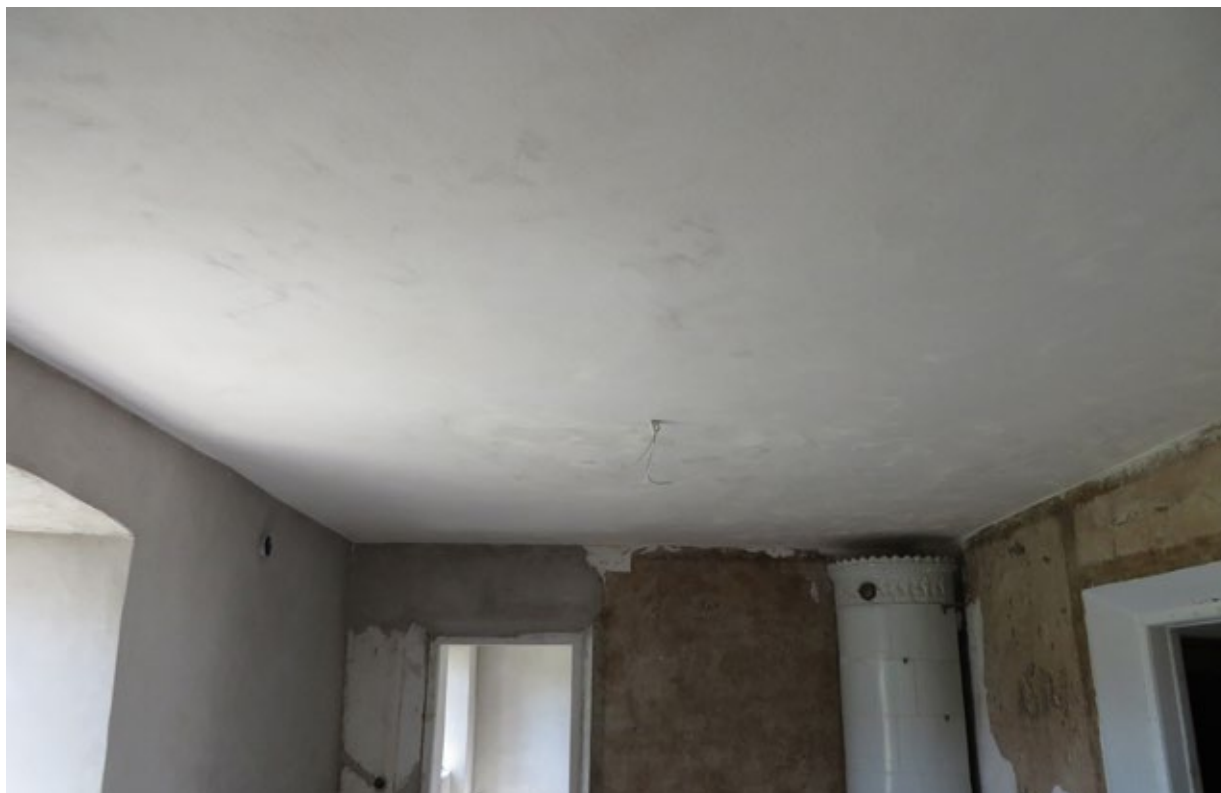
Vid byggmöte 2015-06-04 fastslogs att innertakens kalkavfärgning blivit allt för flammig. Fotografi från rum 2108.

na skulle åtgärdas för att få en slätare struktur. Vid det följande ordinarie byggmötet 2015-06-04, när taken finputsats och kalkavfärgats, uppstod även diskussioner omkring avfärgningens utförande. Såväl bygglidaren som brukarna och antikvarisk medverkande ansåg att ytorna var allt för flammiga. Taken ströks därefter med flera extra skikt kalkfärg, tills de stora variationerna i struktur och kulör försvunnit. Brukarna var dock inte nöjda med att taken fått samma ljusgula ton som tidigare, utan hade föredragit en obruten vit kulör. När frågan togs upp vid byggmöte 2015-08-26 konstaterades att det inte fanns något tidsmässigt eller ekonomiskt utrymme att återuppta avfärgningsarbetet ännu en gång. Utförandet godtogs tills vidare.

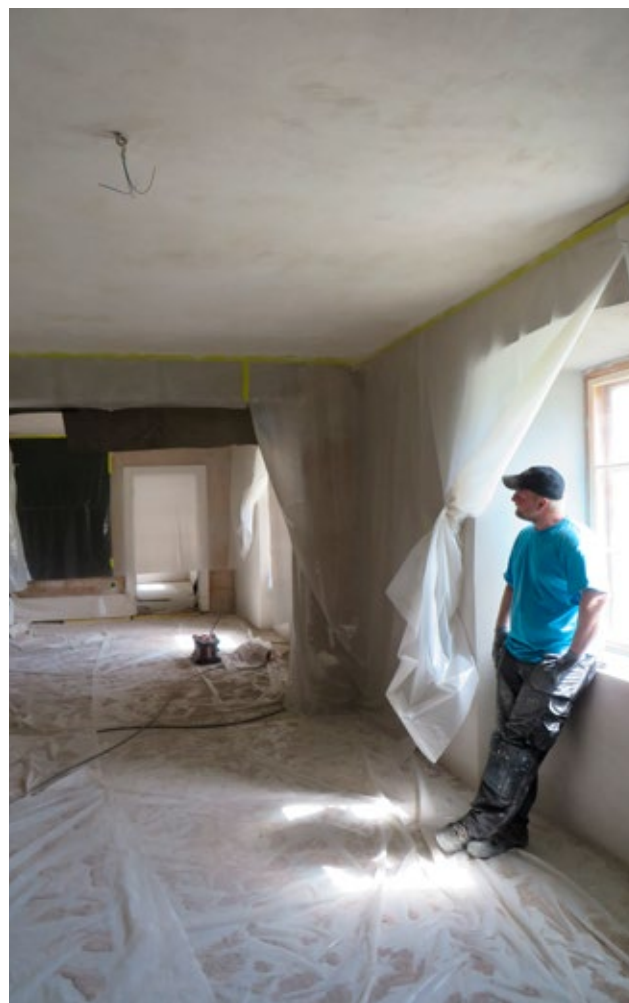
De putsade innertaken ströks med flera extra skikt kalkfärg, tills variationerna i struktur och kulör försvunnit. På bilden syns Michael Kornelius från Calmarsunds Mur & Fasad AB.

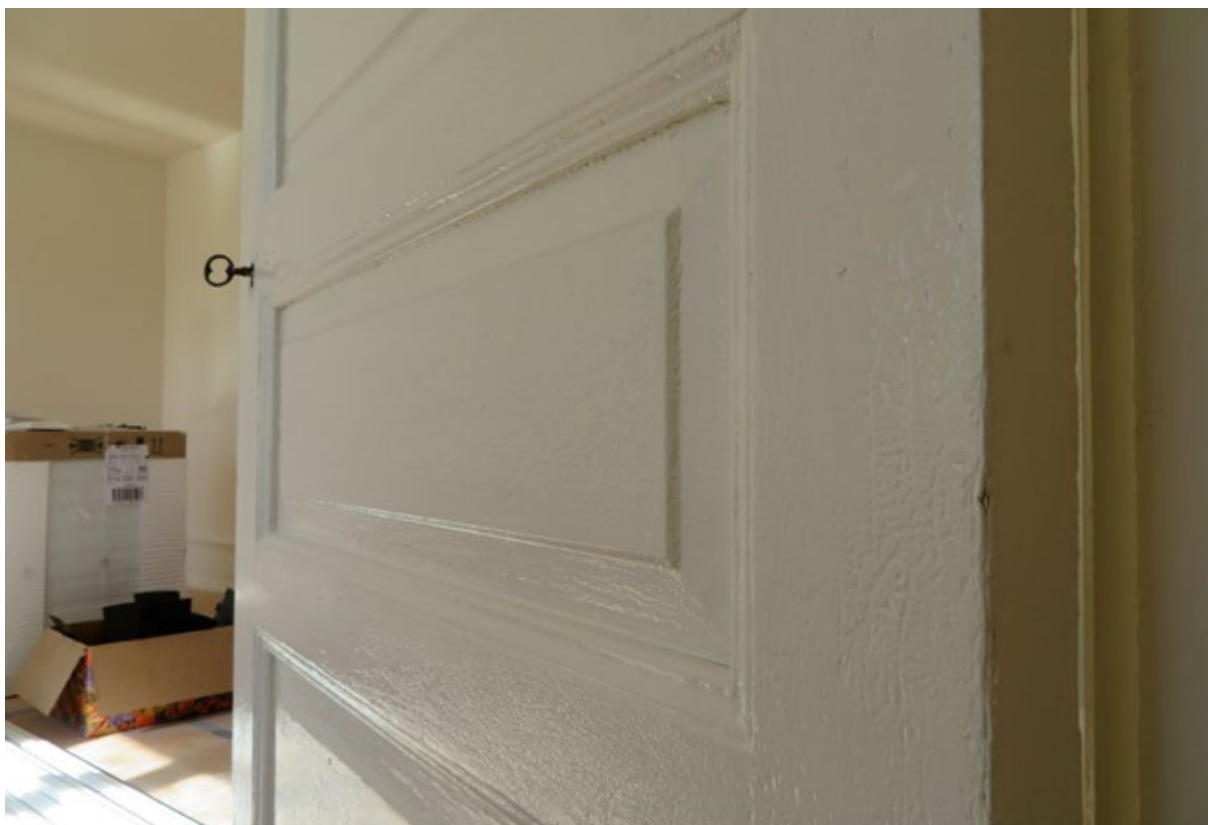
Majoriteten av innerdörrarna har målats vita. I vissa fall framträder det underliggande färgskiktets krackeleringar och övriga ojämnheter.
