Ottenby kungsgårds södra flygel

Antikvarisk medverkan vid invändig ombyggnad
Ottenby 1:2, byggnad nr. 3, Ås socken, Mörbylånga kommun,
Kalmar län, Öland

KALMAR LÄNS MUSEUM
Byggnadsantikvarisk rapport december 2015

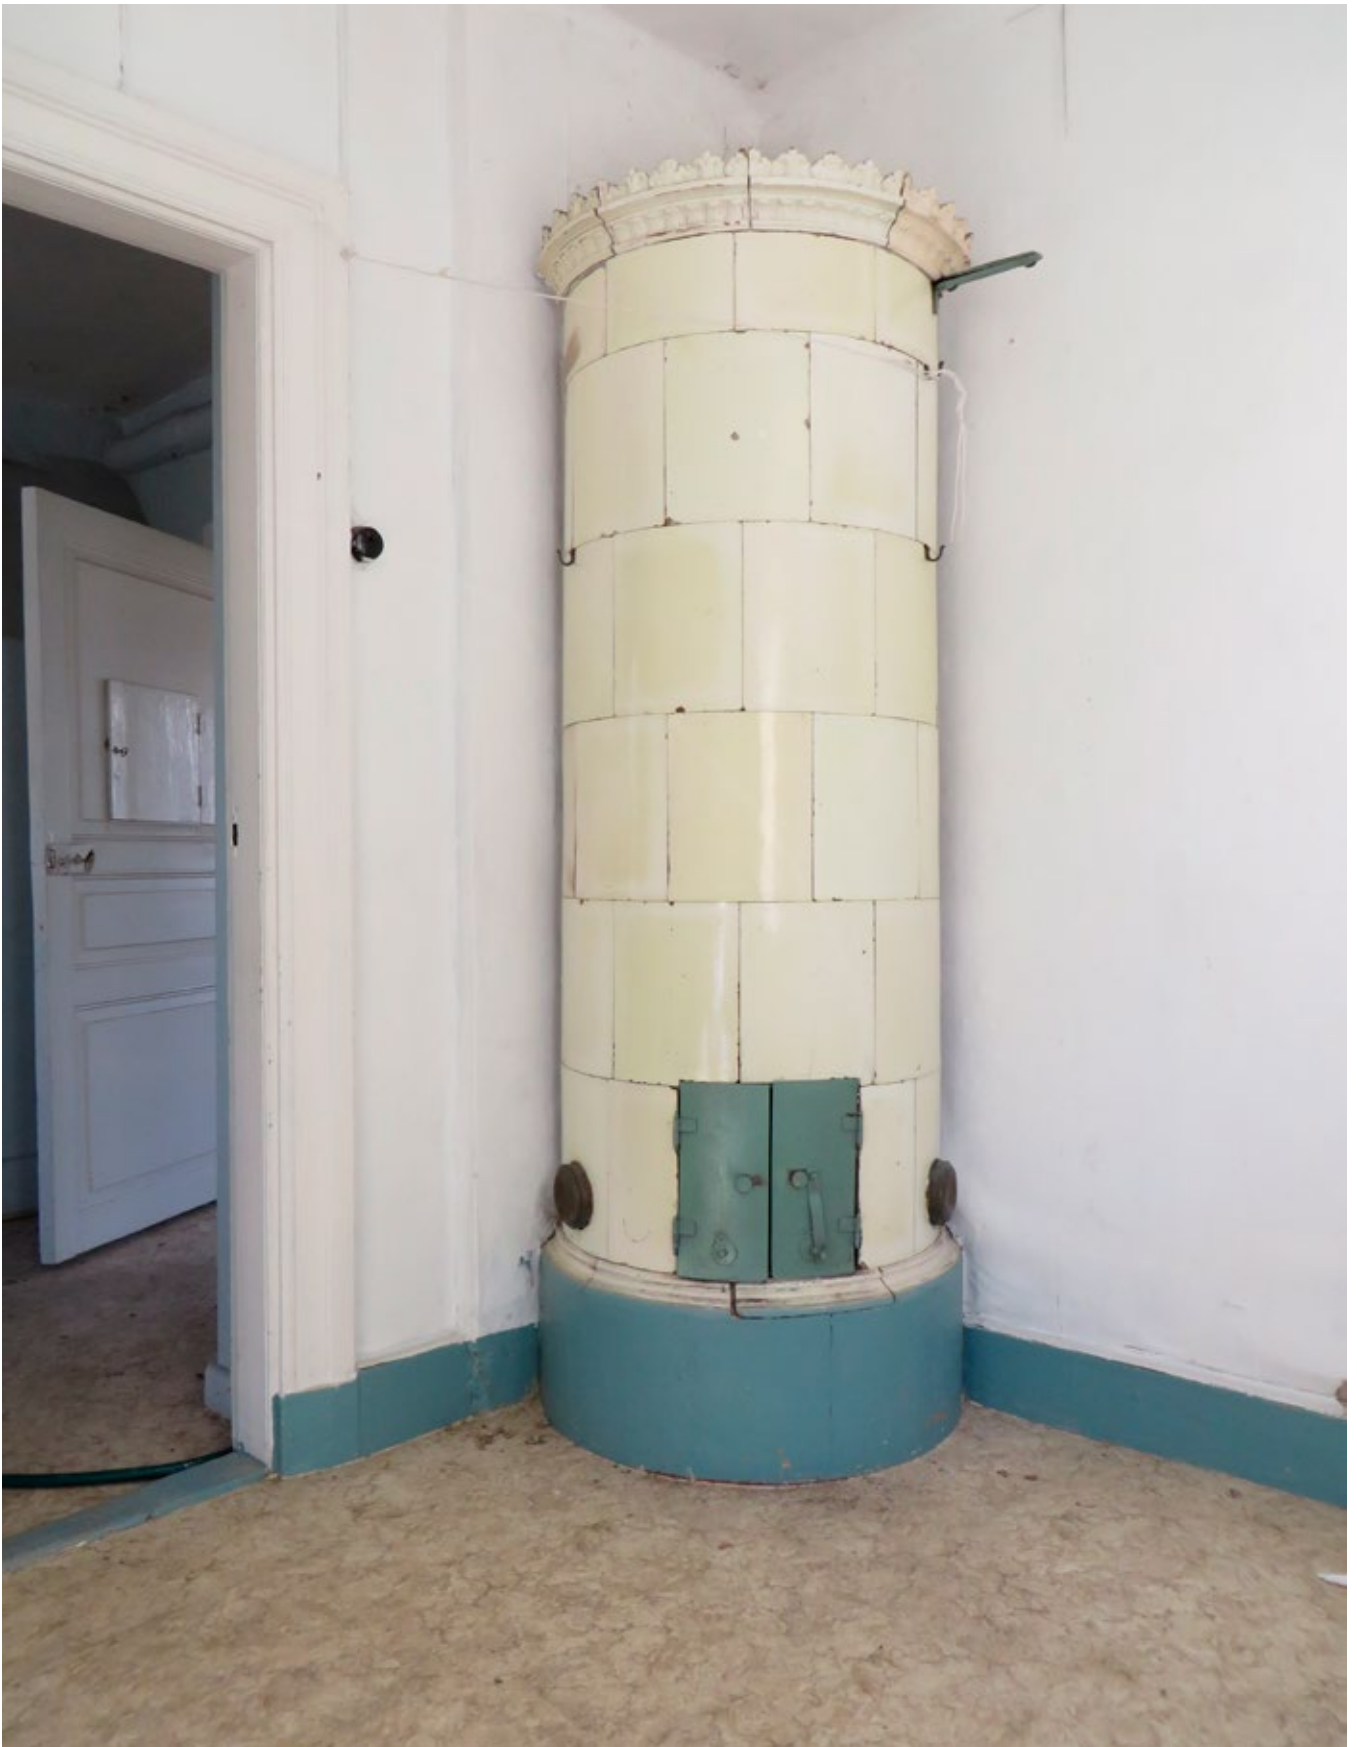
Några kakelugnar hade sprickor i kaklet och/eller breda springor mellan plattorna. Det gällde bland annat den rektangulära kakelugnen i rum 2104, där springorna mellan kakelplattorna ökade högre upp på ugnen. De flesta av kakelugnarnas plåtluckor var rostiga. Luckorna till kakelugnen i rum 2111 hade blivit målade med turkos färg.

Kakelugn i rum 2111 före demontering.

Kakelugnen i rum 2111, det blivande badrummet, stod ovanpå brädgolvet. Bottenvåningens övriga kakelugnar hade en grundläggning av kalksten.

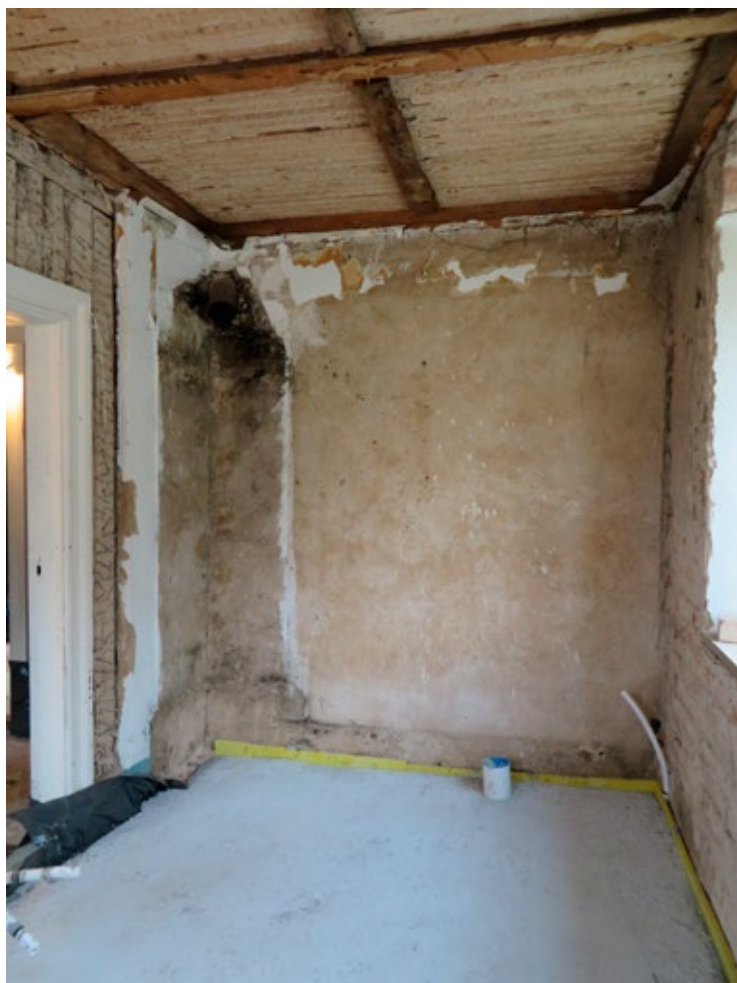
Rum 2111 efter demontering av kakelugn.
