ARKEOLOGISK AVDEKKING OG DOKUMENTASJON AV
BÅTFUNN NØKLEVANN 3, OSLO, 2016

SAKSNUMMER: 2015322

RAPPORT

BÅTFUNN NØKLEVANN 3
SVEN AHRENS

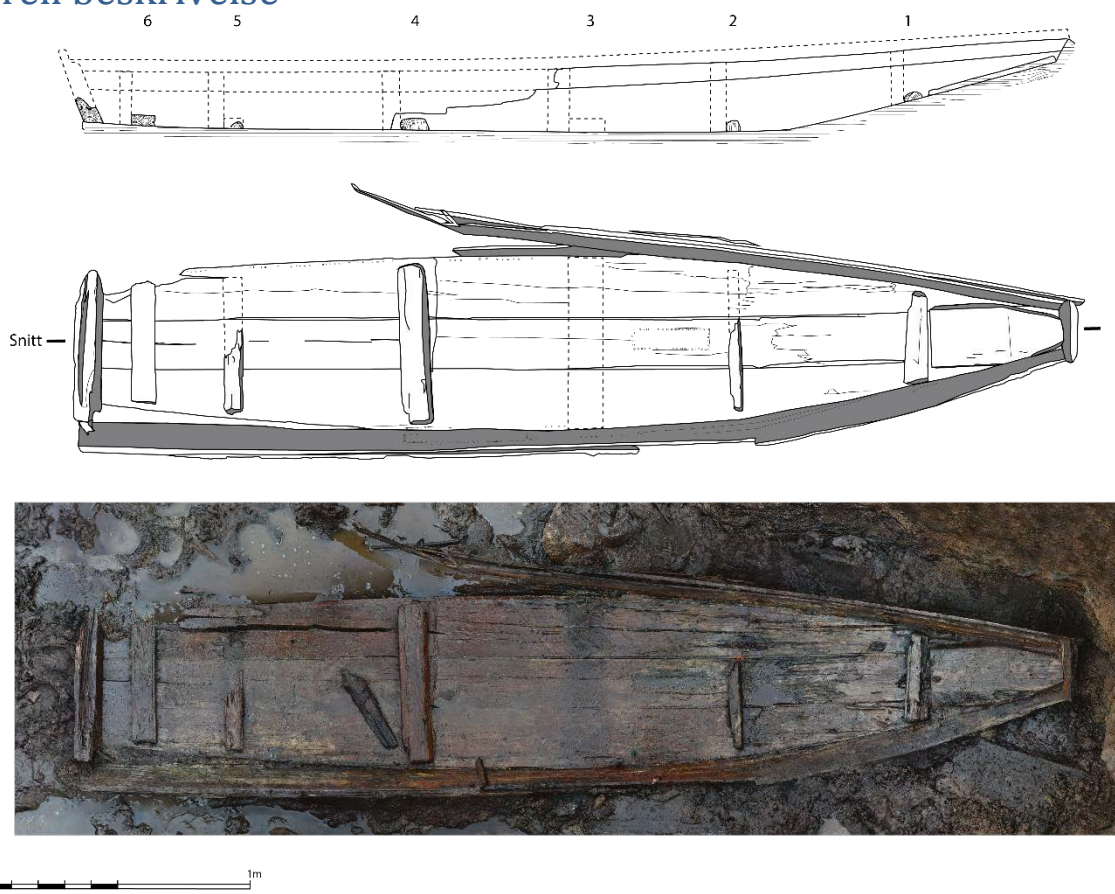
FIGUR 6 SNITT TEGNING, PLANTEGNING OG ORTOFOTO AV PRAMMEN. ORTOFOTO OG TEGNING: SVEN AHRENS. NMM

Båten er bygget av grantre (se appendiks) og er flatbunnet (Figur 6). Sidebordene har en tykkelse på omtrent 1,7 cm. Båten er 3,78 meter lang (opprinnelig antakeligvis litt over 3,8 meter), 0,82 meter bred og hadde en dybde på opptil 0,3 meter. Bunnen er formet av tre bunnbord som holdes sammen av seks spanter. Bunnbordene er ikke subygd men ligger ved siden av hverandre. Det har dannet seg brede sprekker mellom bordene. Bunnen er helt flat i bredden, men den siste 1,1 meteren forut bøyes bunnen oppover mot baugen. I baugen var det festet et femsidig bord på det midterste av de tre bunnbordene. Prammen har trapesformede speil både akter og forut. Akterspeilet er skadet i den øvre delen og må ha vært betydelig høyere enn det er i dag.

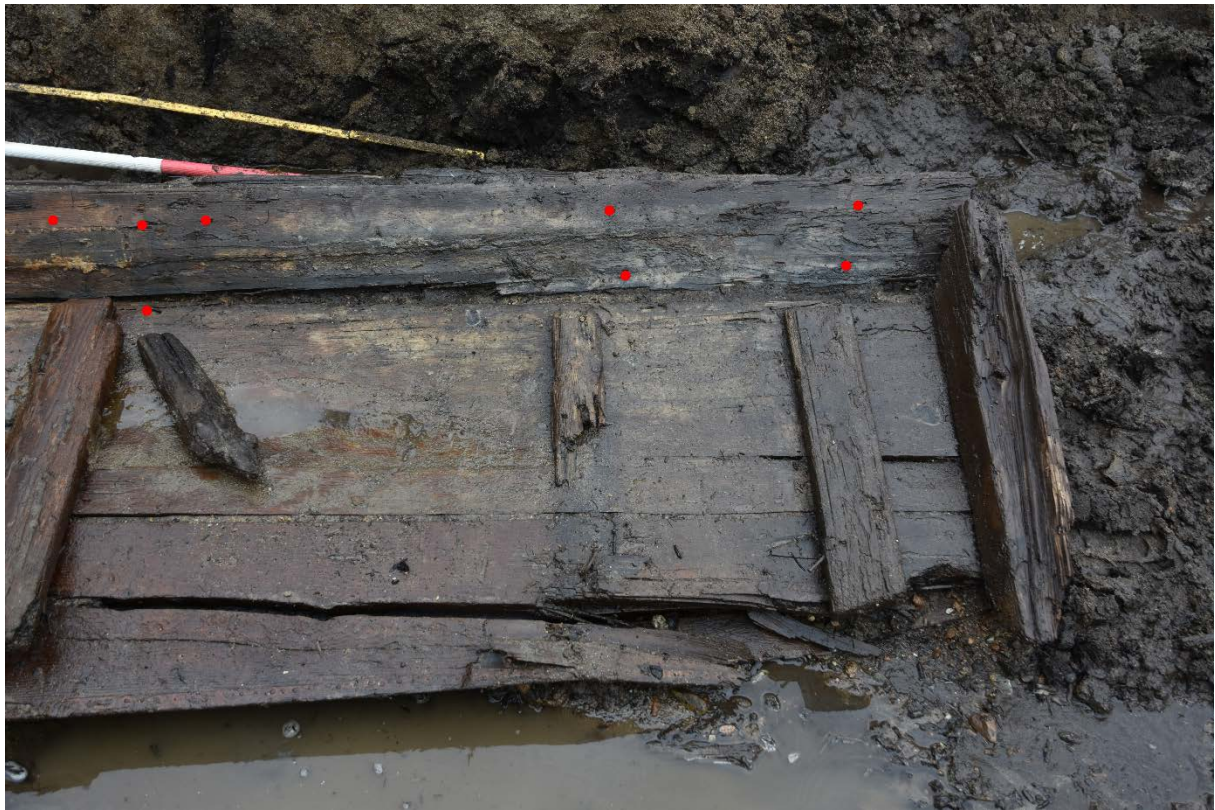
Spantene er smale tynne planker med uregelmessige dimensjoner. Det største spantet ligger i midten av prammen med en tykkelse på ca. 2,8 cm og en bredde på 11,3 cm. Det finnes hull etter store spiker i hudbordene på styrbord side ovenfor spantene og et i bunnbordet akter på spant 4 (Figur 7). Disse antas å ha festet band som også kan ha tjent som støtter til tofter.

FIGUR 7 HULL ETTER STORE SPIKER, MERKET MED RØDT

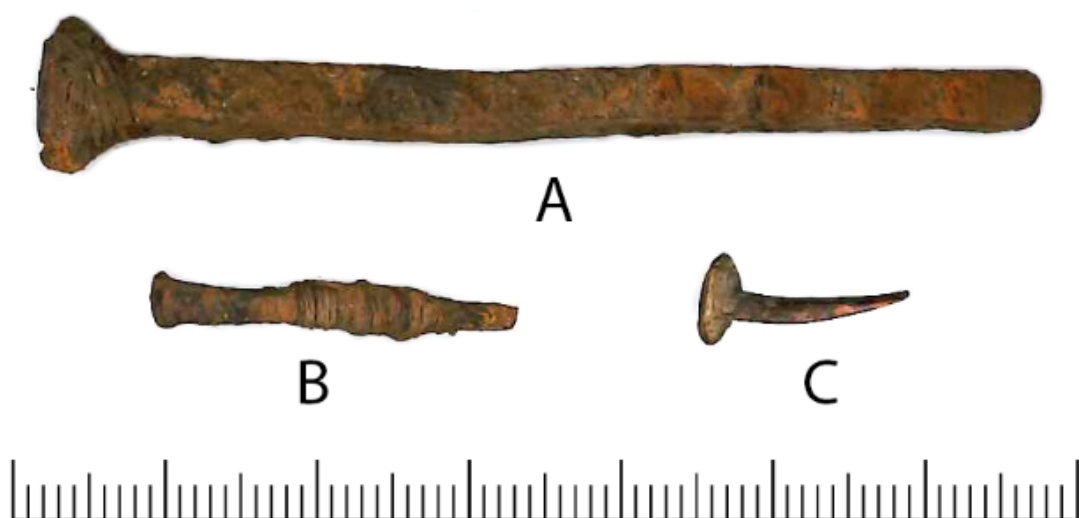
FIG 8 TRE TYPER SPIKER ER BRUKT I PRAMMEN: A. STORE FIRKANTETE JERNSPIKER; B. SMÅ FIRKANTETE JERNSPIKER; C. KORTE KOBBERSPIKER.

Sidene til prammen er klinkbygd, og bordene er festet til hverandre med firkantete jernspiker (Figur 8 B). Spikerne har en lengde på ca. 2,5 cm og har små hoder. Store firkantete jernspiker (Figur 8 A) med en lengde på over 6,5 cm ble bruk til å feste bunnstokkene.

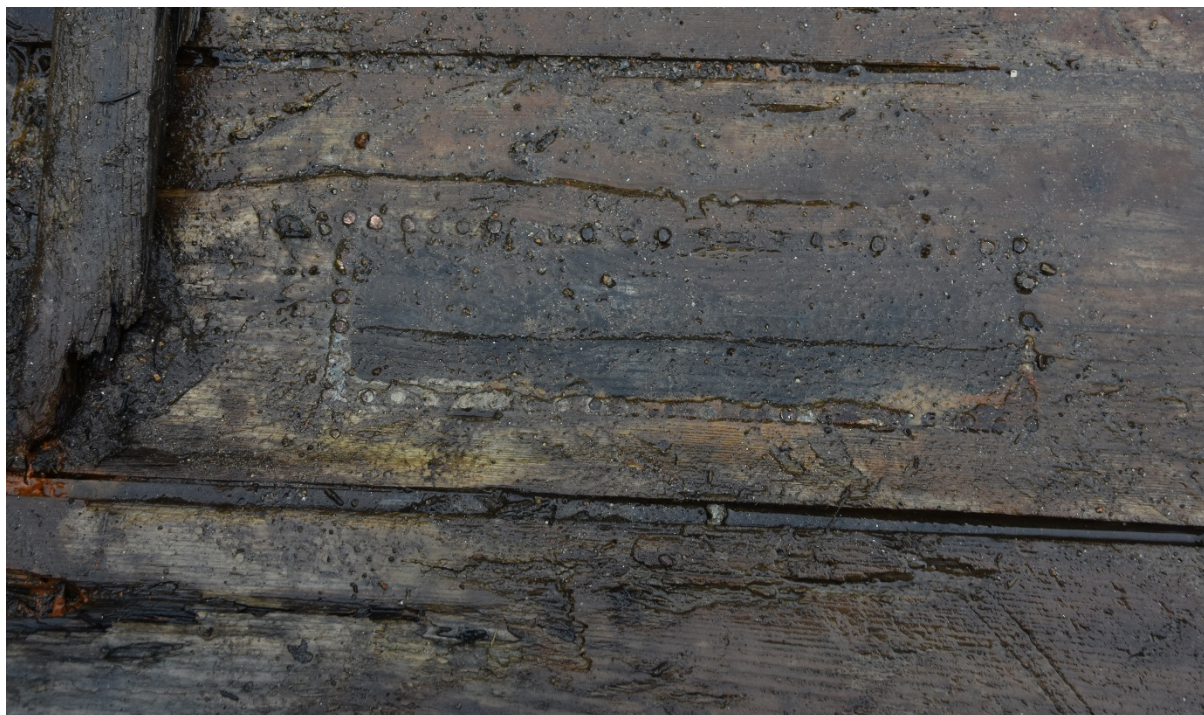
FIG 10 REPARASJON MED KOBBERSPIKER I BUNNEN AV PRAMMEN

En blikkplate var festet i bunnen av båten. Den er av rektangulær form og har dimensjonene 28 x 7 cm. Reparasjonen tettet en rift i bunnen av båten (Figur 10).

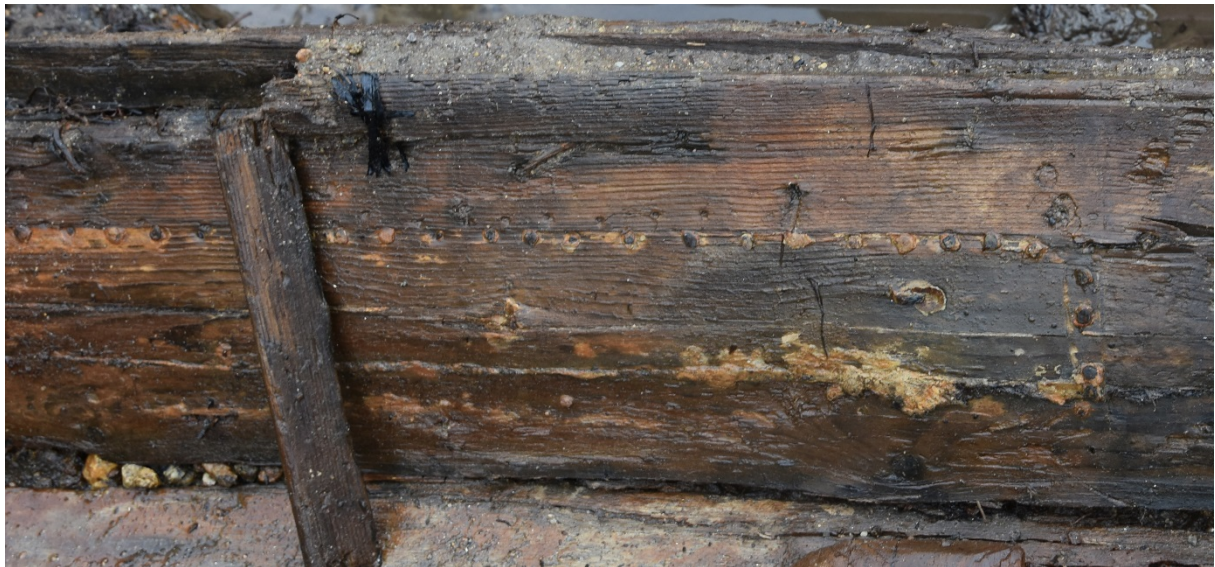
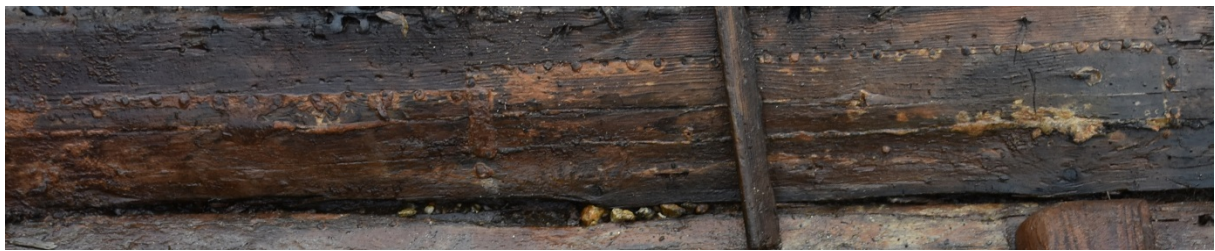
FIG 11 REPARASJONER MED KOBBERSPIKER PÅ STYRBORDSIDEN

Den andre reparasjonen befinner seg på den nedre bordgangen på styrbord side. Reparasjonen består av to blikkplater som ble festet med tette søm av kobberspiker (Figur 8 C; Figur 11). Dimensjonen på hele reparasjonen er 75 x maks 5 cm. Det er tydelig at man prøvde å tette en lang sprekk i bordet. Langs sømmen er det synlig en gul masse, antakeligvis tjære, som har blitt brukt som tetningsmiddel rundt kanten til reparasjonen.

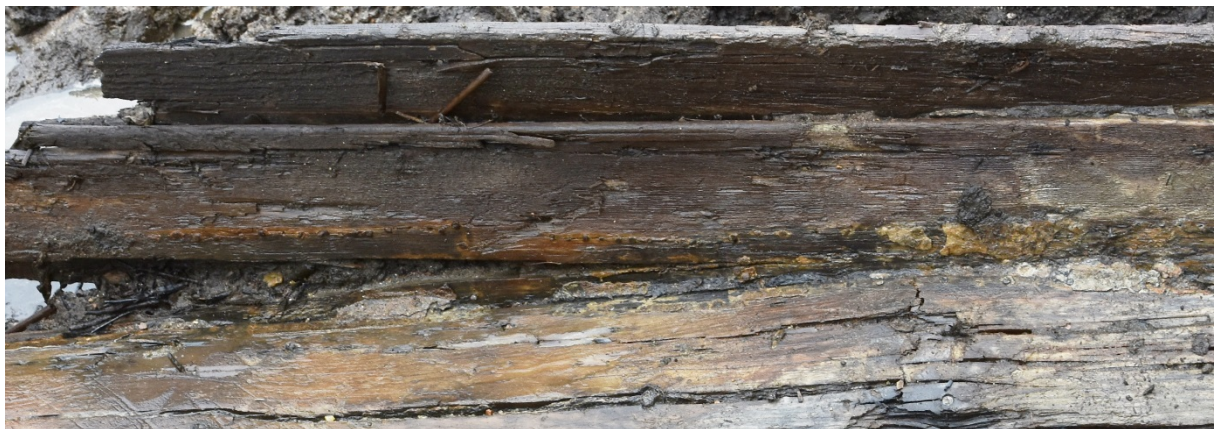
FIG 12 REPARASJONER MED KOBBERSPIKER PÅ BABORDSIDEN

I en tredje reparasjon i midten av båten på babordside, ble et sprukket nedre hudbord tettet ved hjelp av antakeligvis tre blikkplater festet med kobberspikersøm og tjære (Figur 12). Hele reparasjonen har en lengde av ca. 1,10 meter. I motsetningen til de to andre reparasjonene må skaden under den tredje reparasjonen vært betydelig og det er usikker om reparasjonen klarte å tette bordet.

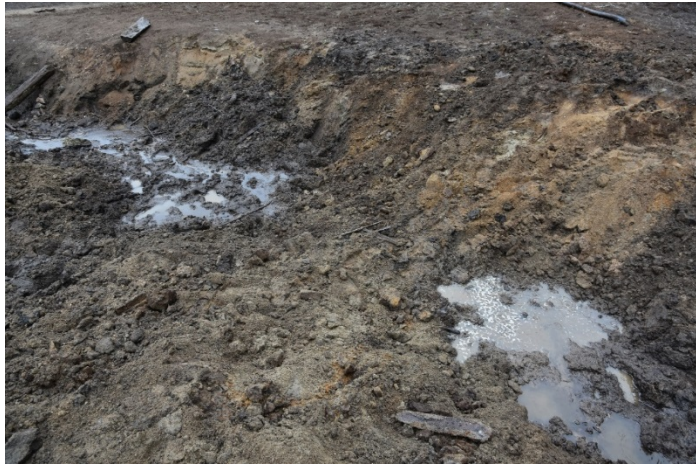
FIG 17 PRAM ETTER TILDEKKINGEN

Derfor ble prammen tildekket med presenning og store stein før alt ble gravd ned (Figur 17). Det ble gjennomført en befaring 10. august 2016 for å registrere tilstanden til prammen. All jorden over prammen var spylt vekk, men prammen var fremdeles tildekket med presenning og stein (Figur 18). Ingen nye ødeleggelser eller hærverk var synlig. Treverket virket heller ikke særlig uttørket. Det er mulig at spesielt presenningen hadde forhindre at deler på båten ble fjernet. Under samme befaring ble det registrert meget kraftige ødeleggelser av andre ikke spesielt merkede kulturminner, som katten ved Rustadsaga.

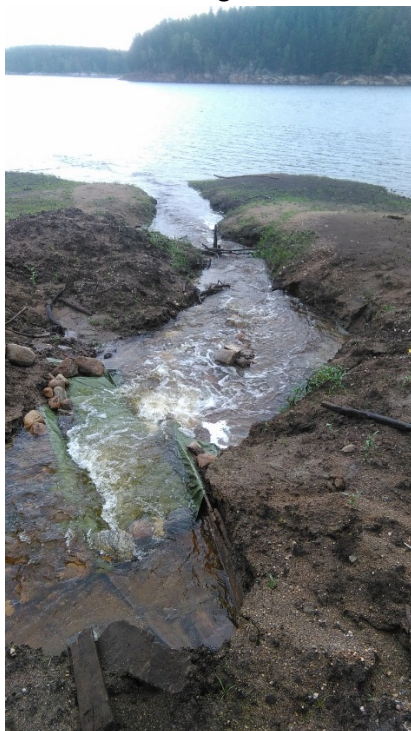
FIG 16 PRAM VED BEFARING PÅ 10. AUGUST 2016

På grunn av svært mye nedbør i løpet av sommeren førte bekken så mye vann at det ikke var mulig å tildekke båten med jord på nytt.
