Prioritering i bygningssamlinga

Ryfylkemuseet

Forvaltning, forskning og formidling

2016

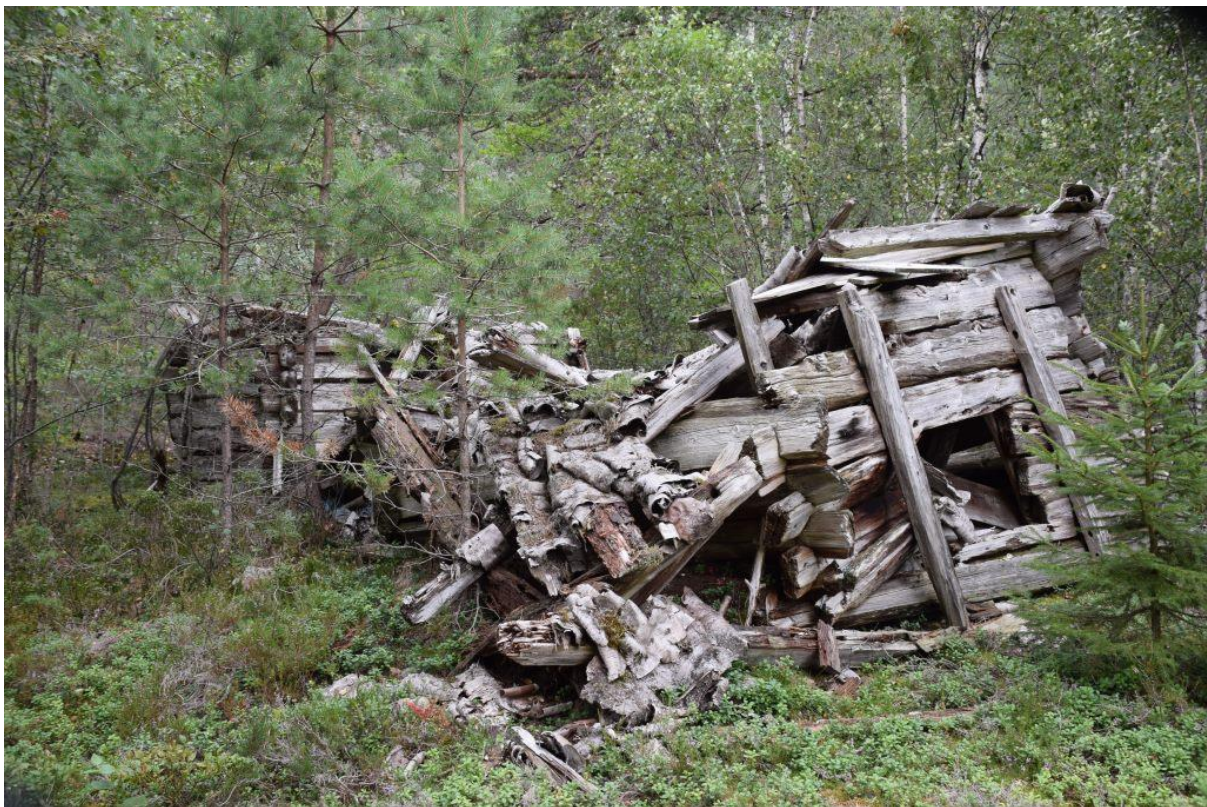
Området nord for riksvegen er eit problemområde på Kolbeinstveit. Verst står det til med stølsbua frå Nesheia.

Stølsbua ligg som ein ruin, og det er neppe aktuelt å halde fram ideen med å etablere eit stølsmiljø i området. Restane av bua bør fjernast snarast råd.

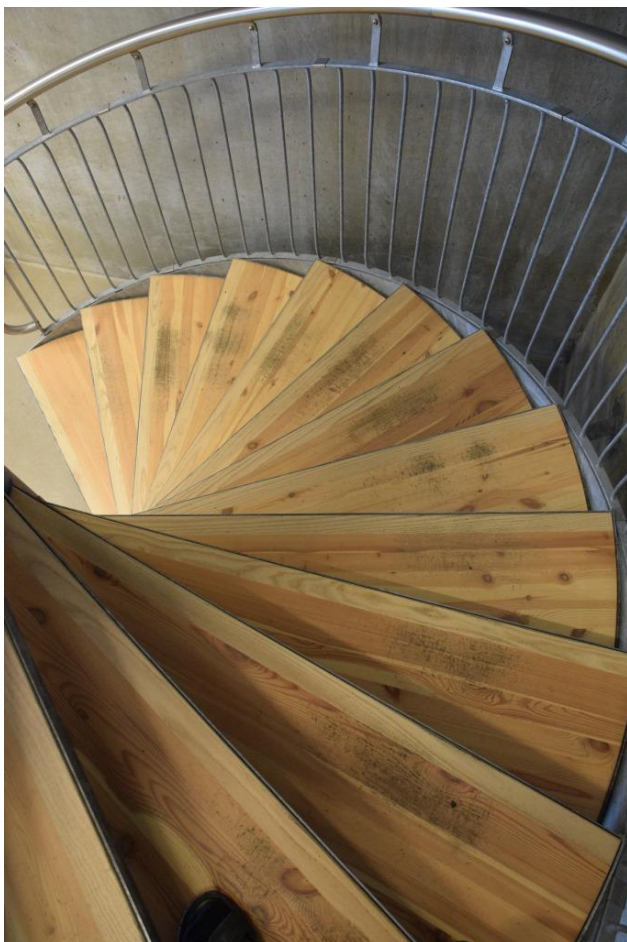
Det er meir synlege slitasjeskader i nybygget etter 7 år, enn det er i Nesasjøhuset etter 25 år.

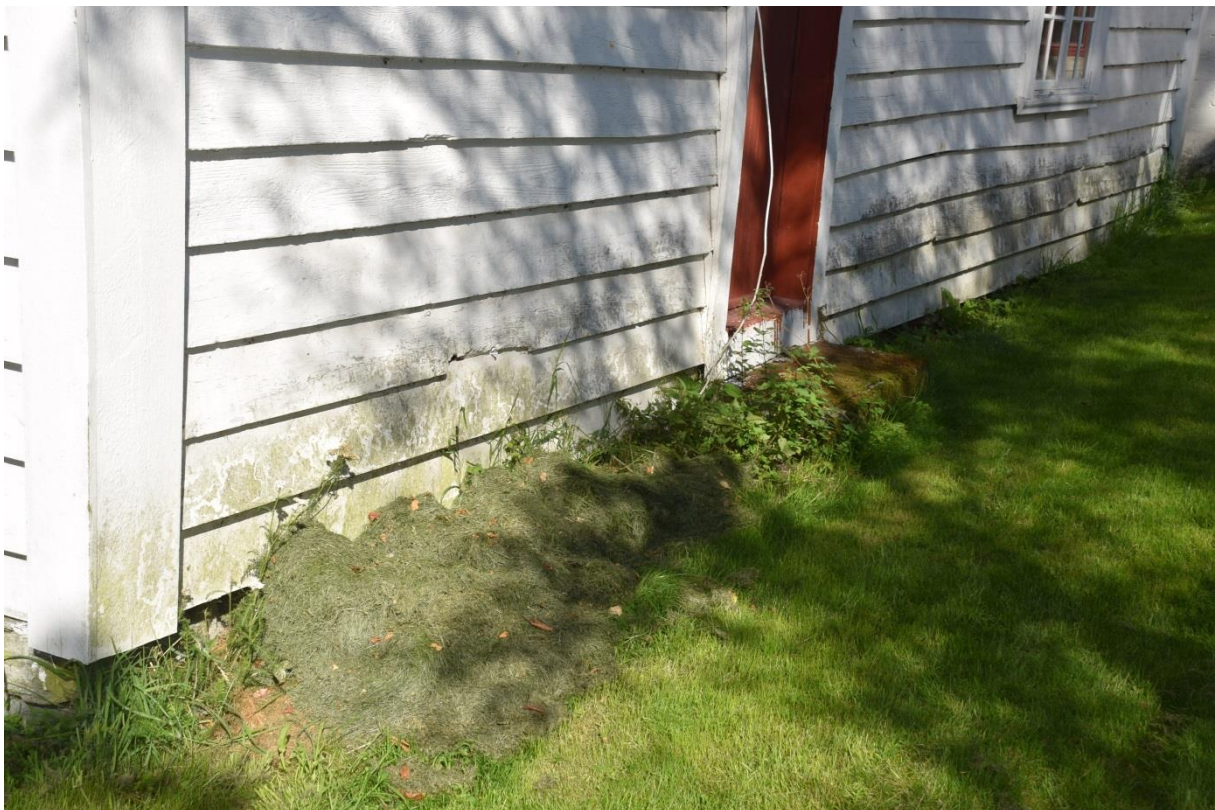
Baksida er prega av vegetasjon og uvettig dumping av gras inn mot kledningen. Dette har ført til algevekst og rote.

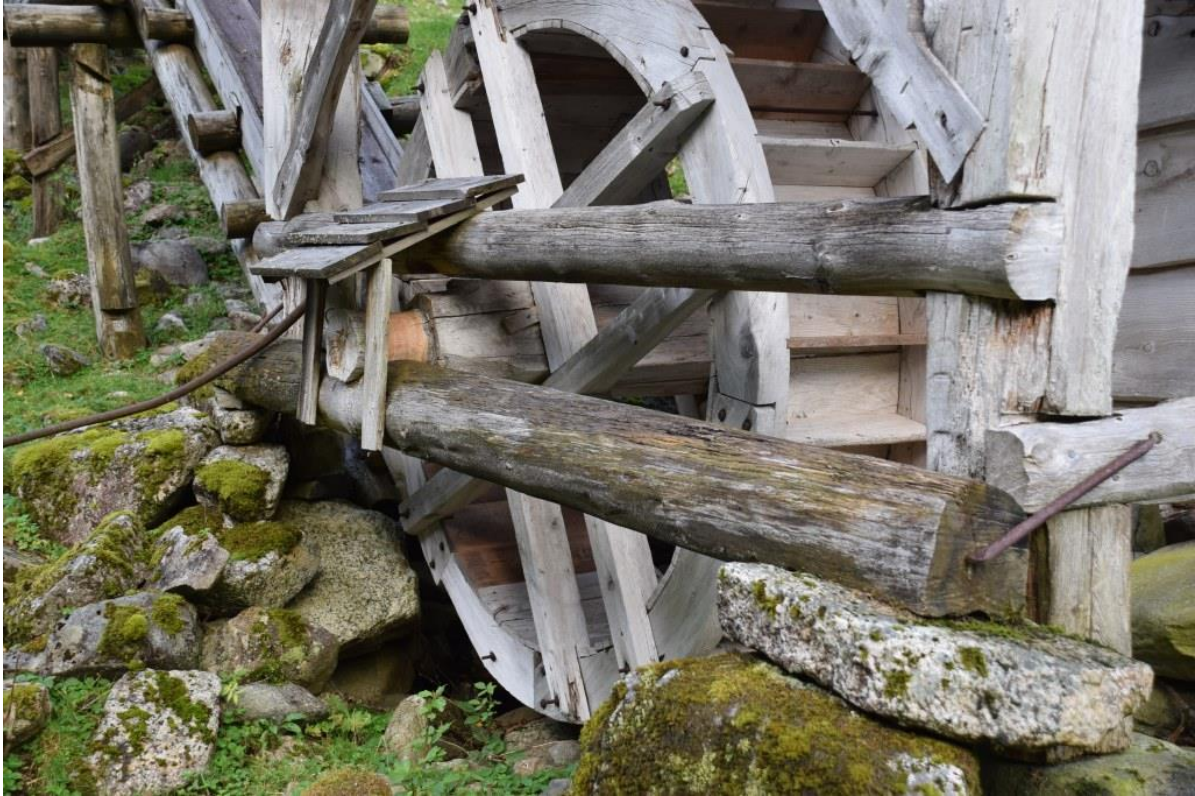
Sjølv om stampa er i god stand er det små skader som kan føre til større skader. Her ligg ei helle (lengst framme til høgre på bildet) på hell slik at vatnet renn inn mot staven.

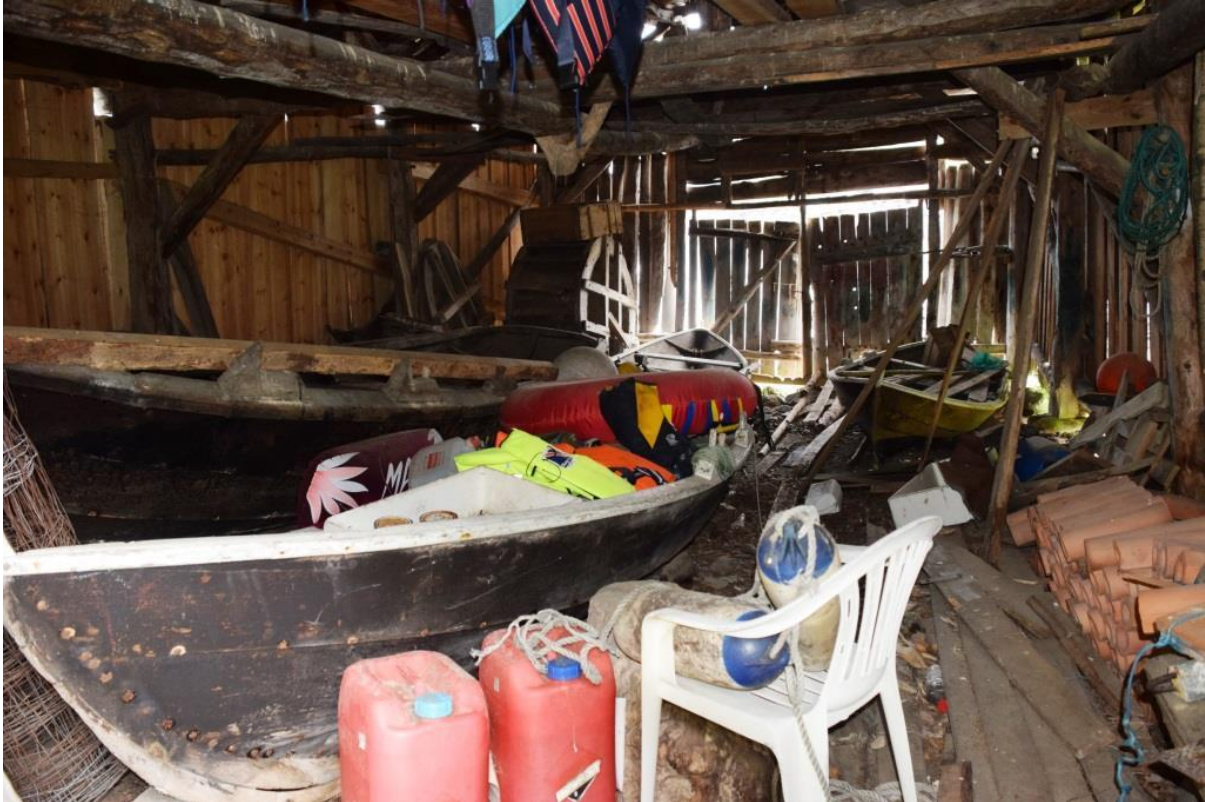
Naustet i Viga er i dårleg stand, og det er eit einaste rot inne i det. Skal museet bruke pengar på istandsetting bør det bli noen avgrensingar på den private bruken av huset.

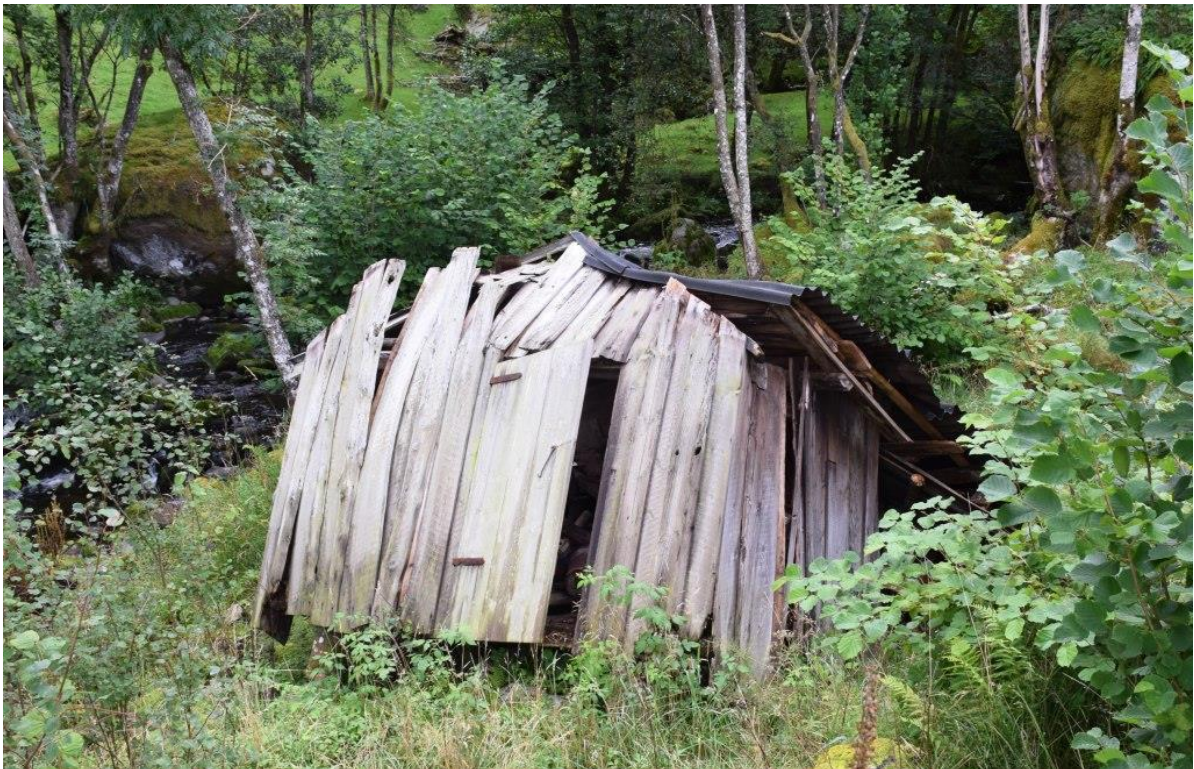
Tørkehuset i Viga har falle saman. Ein bør vurdere gjenreising av huset som ein del av kvernhusmiljøet på garden.

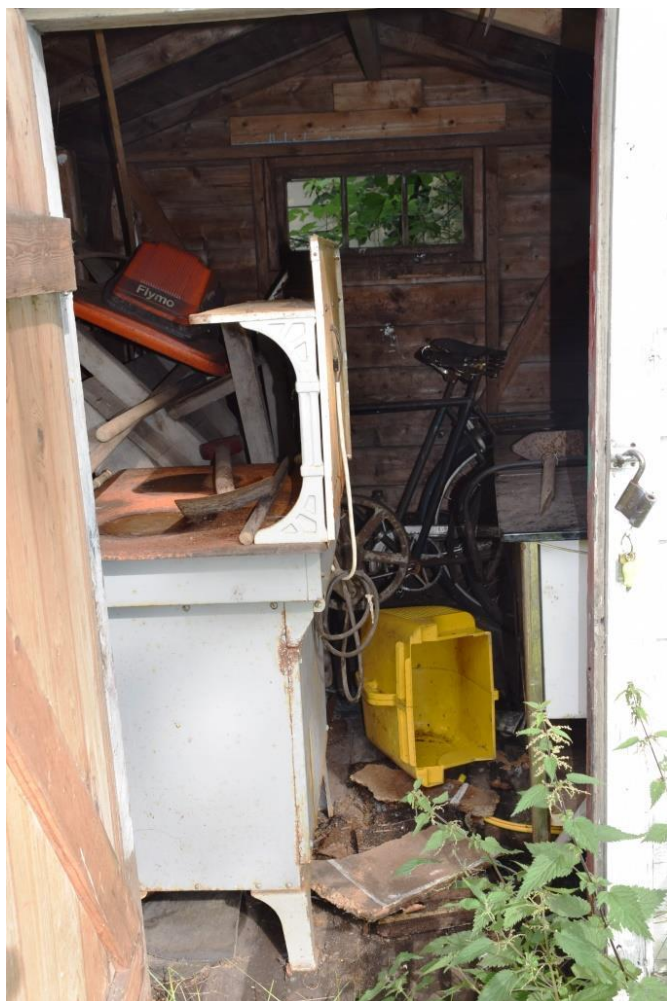
Det ser ikkje bra ut i sykkelboden i Håkonsgate 51-53. Lekkasje i taket gjer ikkje situasjonen betre.

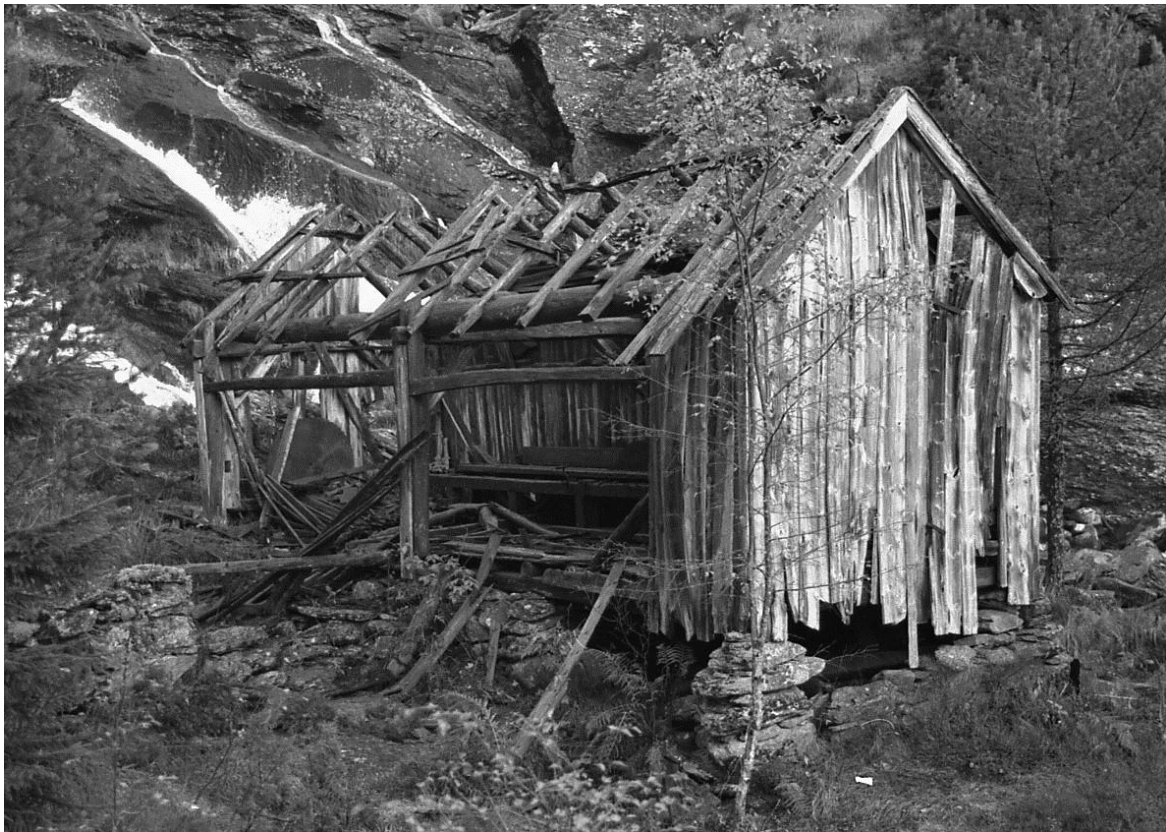
Bygningane på Hustveit var ikkje i god stand da museet tok på seg ansvaret for dei. Slik såg saga i Kvednafossen ut.

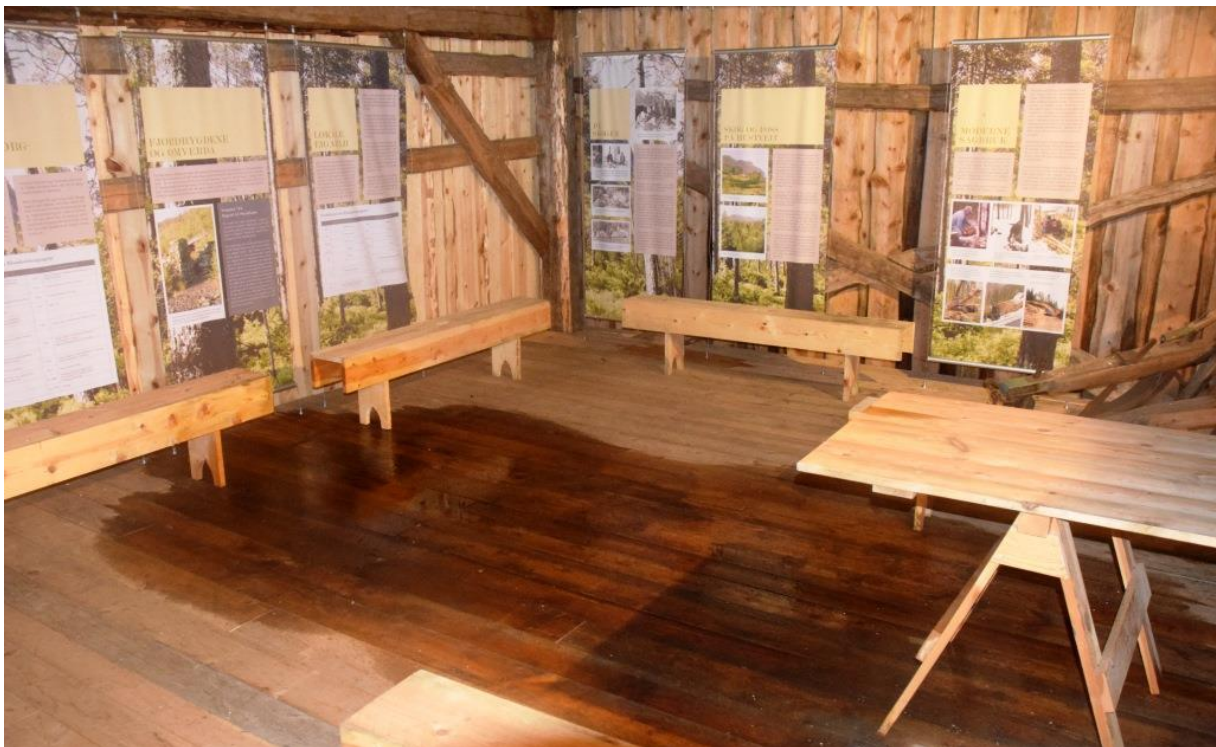
Åtte år etter er det store lekkasjar fleire stader i taket.

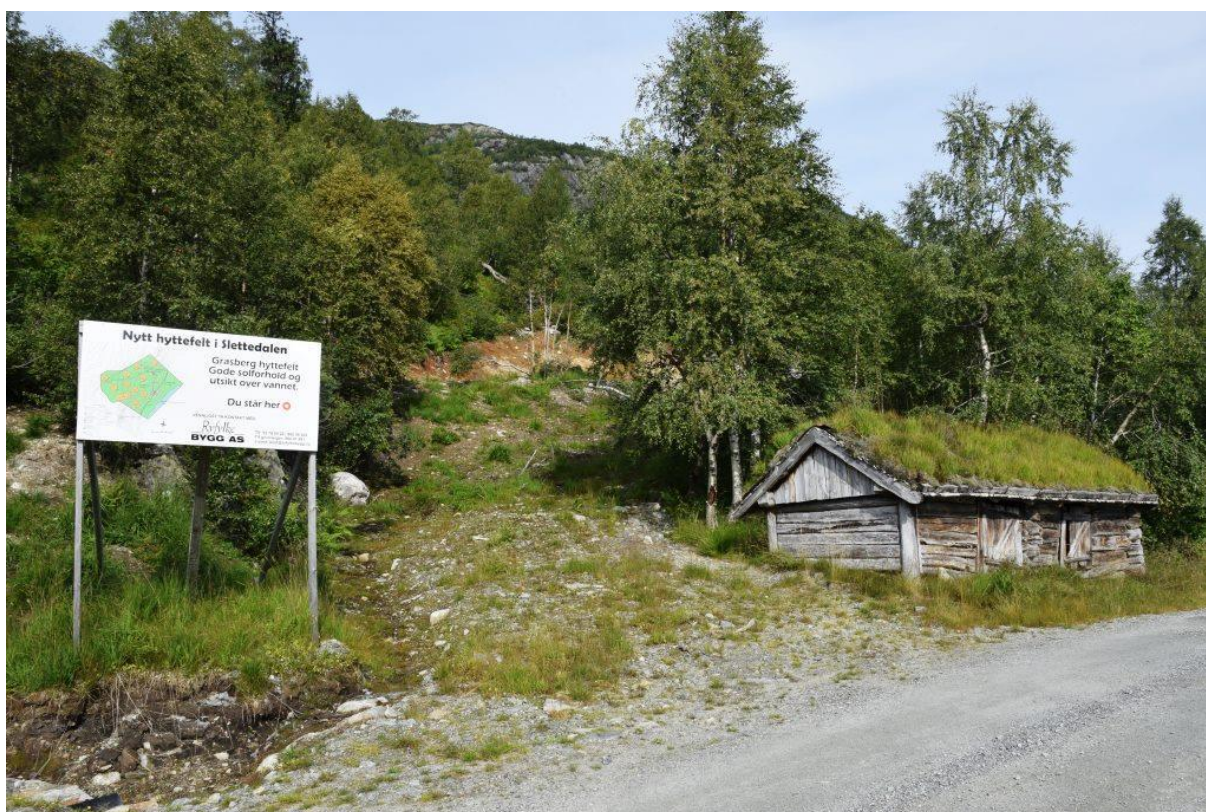
Det går an å ta meir idylliske bilde av utløa i Slettedalen, men slik ser det ut. Utbyggaren av hyttefeltet delar ikkje oppfatninga av løa som eit miljøelement.

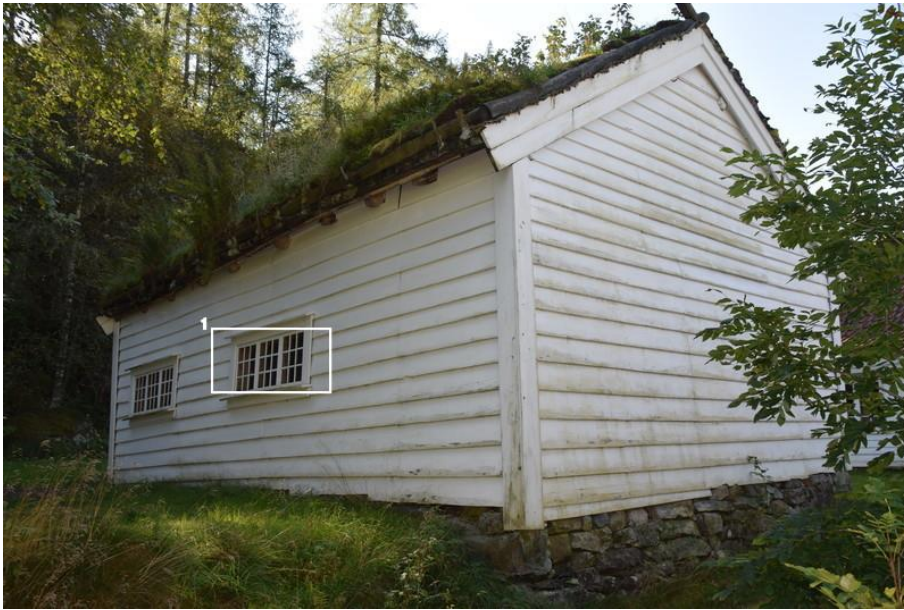
Type skade:	Antikvarisk vedlikehold
Beskrivelse:	Kitt- og målingsskader på glas.
Posisjon (hvor er skaden):	Glas
Prioritet:	Medium
Administrasjon	
Tidspunkt opprettet:	21.12.2015
Opprettet av:	RH
Dato utført	
Fra dato:	21.12.2015
Til dato:	21.12.2015
