Referat fra WS 3,
“Wooden restoration workshop in Kuldiga”
15-19 august 2011

Drøbak, 29 august 2011.

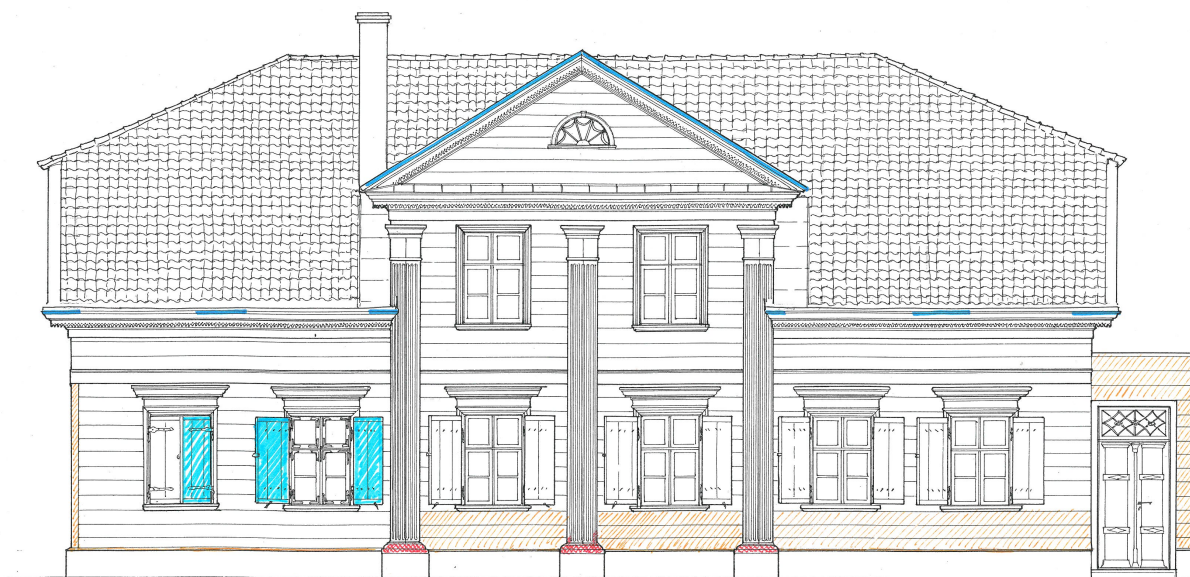
— dzegas profila josta jostu jaunā
-

— fasādes apšuvums dēķi jaunā
-

— rēķu dēķu jaunā
-

— pilastru bāzes remontēšanas
-

— slēģi jostgātnes jaunā

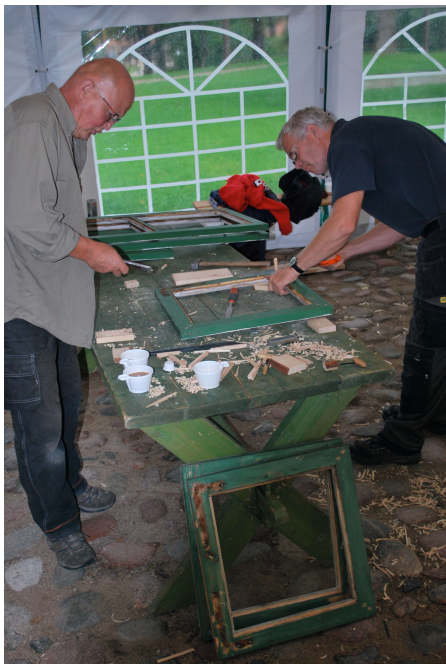
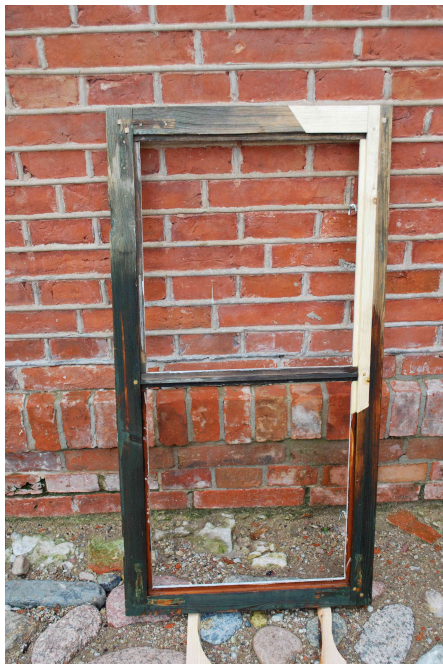
Arbeidene på vinduene var veldig varierte. Noen rammer var originale fra 1883, og noen var ganske nye. De gamle rammene var festet sammen med treplugger i hjørner og ved srossene, mens de nyere vinduene var limt i hjørneforbindelsene. Felles for alle vindusrammene var at alle glass var listet inn med trelister. Alle rammene ble tatt ut, trelister ble fjernet, glass tatt ut og kittfalsen ble renset svært godt. Alle hjørnejern og hengsler ble demontert merket og rustbehandlet.

På de nyeste rammene hvor limet delvis hadde løsnet, ble alle sammenføringer festet med treplugger. Det ble demonstrert bruk av naver og spikking av firkantede treplugger, og håndverkerne fikk prøvd seg. Dette er en tradisjonell festemåte for treforbindelser på dører og vinduer i Kuldiga. Alle rammer ble skrapet og børstet før linoljegrunding. Vi hadde også demonstrasjon av innkitting av vindusglass og håndverkerne fikk også her prøvd seg på på disse teknikkene i praksis. For håndverkerne i RRA ble dette en liten smakebit av hva de skal gjøre i januar 2012, da temaet skal være vindusrestaurering! På noen rammer var det større skader i treverket, på en slik måte at det ble nødvendig med renskjæring og innfelling av nytt trevirke. Det er da viktig at de nye materialene er så lik de gamle som mulig, i årringstetthet og årringsretning.

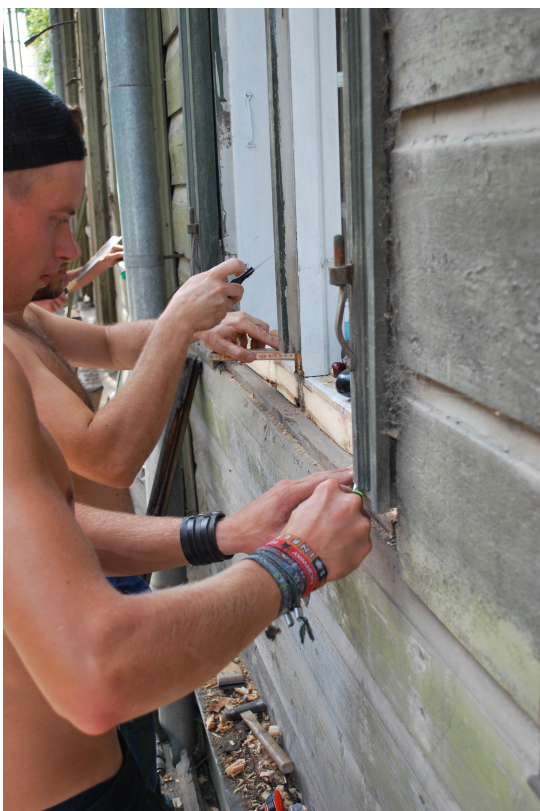
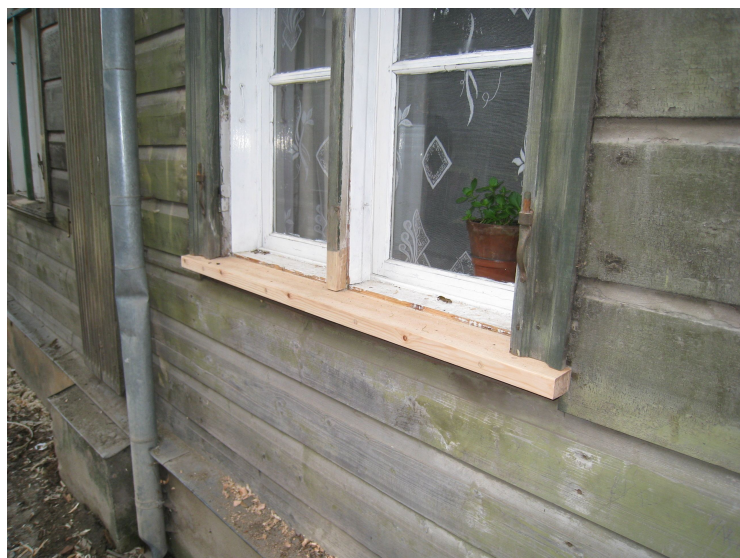
Det var også to buede vinduer i arkgavlene på loftet. Det ene vinduet mot gaten hadde et par brudd i det buede ramtre, mens det andre vinduet var i svært dårlig forfatning. Man ønsket å bruke så mye som mulig av de originale materialene, men bare ca 20% av det originale materialene kunne benyttes i den nye kopien.

Det ble også skiftet ut deler av en bunnkarm på et av vinduene. Mekanisk skade og råte i forbindelsen mellom bunnkarm og midtpost, var av en slik art at ytre del med falsen ble skåret og hugget bort. Ny ytre bunnkarm ble laget, tilpasset og limt fast til eksisterende karm.

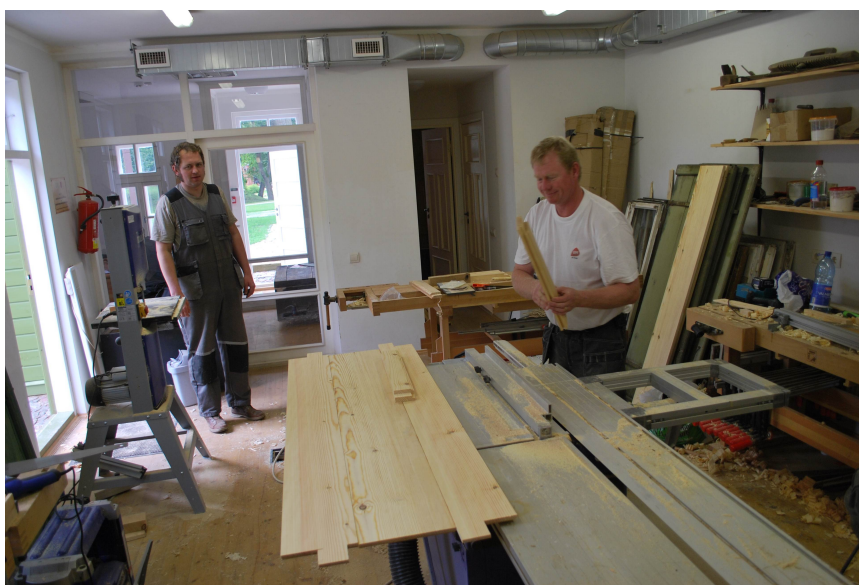
Det skulle også lages tre nye vindusskodder etter samme konstruksjon som de gamle. Mye av planhøvlingen av bordene ble gjort på en tykkelseshøvel, mens arbeidene med sammenføyninger var håndarbeid og ble gjort på gamlemåten. Profilen på bunn- og toppstykket ble høvlet med en av høvlene som ble laget i Drøbak på WS 2 i juni.

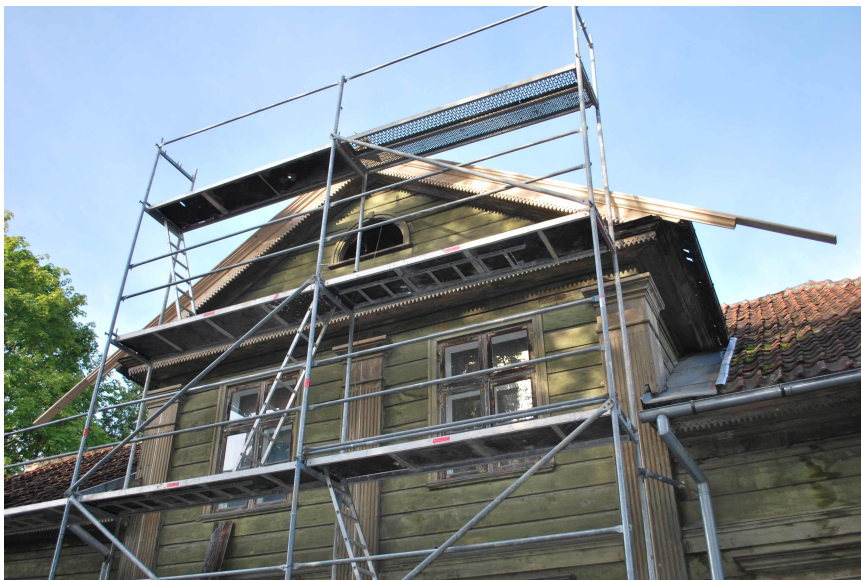
De tre klassiske søylene med hulkilriller, var alle satt sammen av to brede bord med not og fjær, som hadde sprukket fra hverandre i skjøten. Tidligere var sprekkene fylt med linoljekitt, som etterhvert hadde tørket og falt ut. Kittet ble nå erstattet med smale tilpassede trelister. Søylene hadde kraftige baser, som for det meste var ødelagt av mekanisk skade og råte. De gamle ble fjernet og nye kopier ble laget.

Gesimser med profiler og annen belistning ble skrapet, børstet og rengjort. Det var blitt mange malingslag opp i gjennom tidene og mye av malingen hadde krakkelert kraftig og sprukket opp og var lett å skrape av. Det ble bare skrapet av det som var løst, fordi man ønsker å beholde alderens patina, se den gamle harde malingen etter at det er overmalt på nytt. Det er tatt omfattende fargeprøver av huset, og huset som nå er helgrønt skal få tilbake tidligere farger fra ca 1883, sandsteinsfarger i grå/gul/bruntoner, som er klassisismens fargeskala.

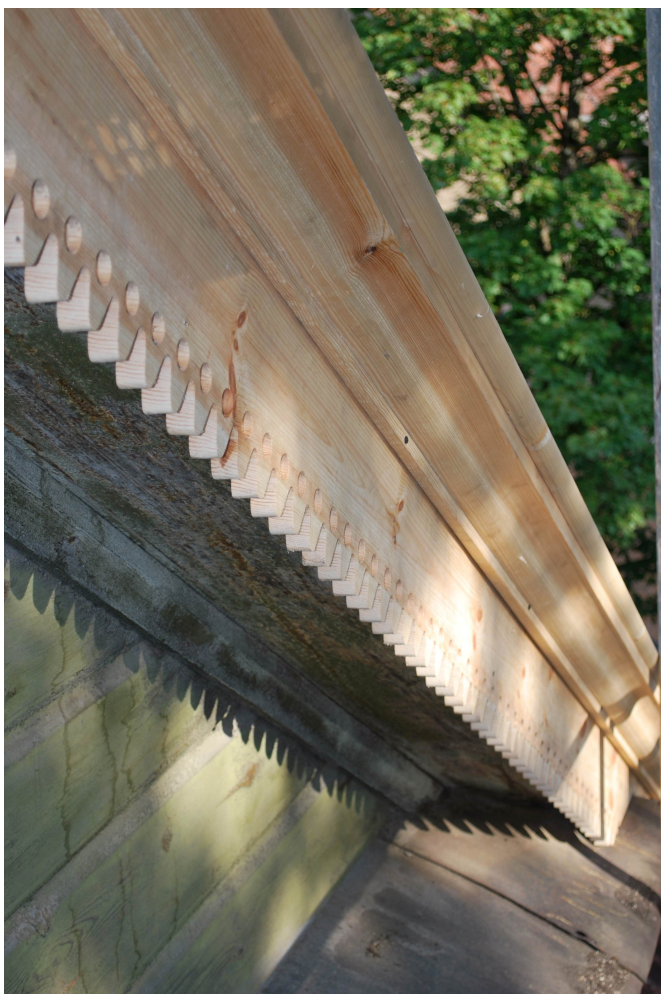
Det var satt opp stillasje som dekket hele fasaden, for å få gjort arbeidene oppover i høyden. Den øverste aktiviteten var vindskien på arkgavlen. Den var i svært dårlig forfatning og var også en dårlig og mangelfull kopi fra 1960-årene. Vindskien var opprinnelig satt sammen av tre deler: et kraftig bord, 30x240mm, med utskåren dekor i underkant; en stor høvlet karnissprofil, 40x140mm; samt et grovt kåpebord (30x180) utkraket med avrundet kant over

karnissprofilen. Denne tunge konstruksjonen var festet inn i bordtaket og hadde i tillegg to kraftige smidde forankingsbolter med store hoder, som var borret gjennom hver vindski og festet i overkant taklekt. Lengden på vindskien var ca 530cm. Profilene av samme type, fra andre steder på bygningen, ble nøyaktig avtegnet og overført til de nye materialene. Utskjærings- og borrhøringsarbeidene, samt høvelarbeidene ble utført i teltet utenfor bygningsvernsenteret. Alle delene til vindskiene ble montert opp på torsdagen.
