# VÄSTERNORRLANDS MUSEUM

## Arkeologisk utredning och förundersökning inför restaurering av historisk kyrkomur i Styrnäs, 2024

L1935:1669, Styrnäs Kyrkojord 1:3, Kramfors kommun,  
Västernorrlands län

**Rapport 2024:14**  
**Madeleine Nilsson & Fredrik Gustavsson**

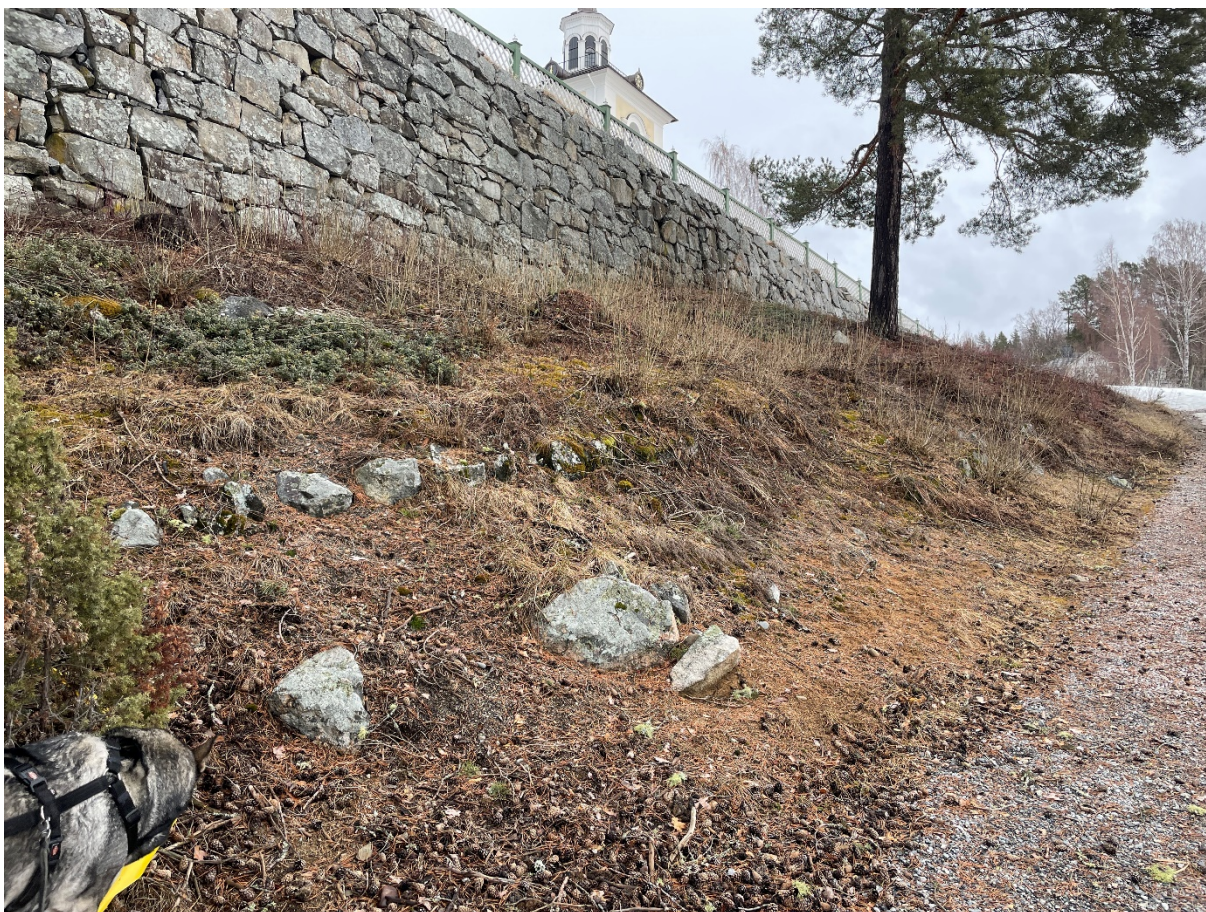
*Figur 5. Förundersökningsområdet med synlig stenrad. Foto från väster.*

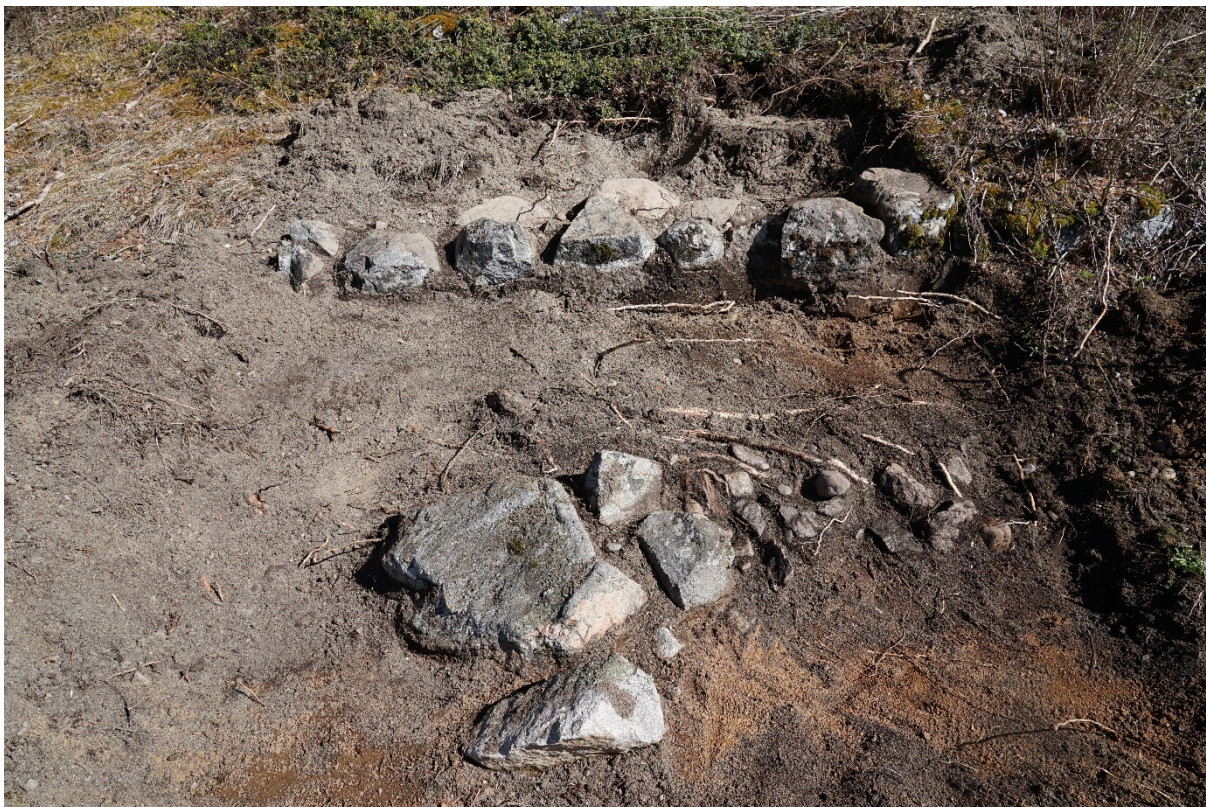
Vid utredningen togs två schakt upp söder om kyrkomuren. Schakten grävdes för hand och ytan avsöktes med metalldetektor. I schakt 1 påträffades en stenrad (0,6 meter bred) som utgjordes av en yttre och en inre rad av stenar. Den yttre raden utgjordes av något större (0,2-0,5 meter), kantiga stenar (liknande dem i kyrkomuren) och den inre raden bestod av något mindre (0,15-0,4 meter), rundade stenar. Efter provstick med jordsond kunde konstateras att inga stenar fanns under dessa två rader. Nedanför fanns en utrasad stensamling. Bland stenarna påträffades sentida glas och ett större sentida järnföremål.

*Figur 8. Schakt 1 med stenraden och de utrasade stenarna. Foto från söder.*

Vid utredningen kunde påvisas en dubbel stenrad som löper längs med nuvarande kyrkomurens sträckning. Nedanför denna konstruktion framkom vad som tolkades som utrasade stenar. Möjligen hör de till stenraden eller så rör det sig om resterna efter ytterligare en konstruktion nedanför denna. Stenraden fortsätter österut, men kunde eventuellt avgränsas österut. Dess ålder kunde inte avgöras, men sentida fynd tyder på att den anlagts eller åtminstone störts i modern tid. Stenarna liknar dem i den nuvarande kyrkomuren varför en möjlighet skulle kunna vara att stenraden är en rest av kyrkogårdsmuren runt den äldre, medeltida kyrkan och att sten från denna användes vid byggandet av den nya muren.

Västernorrlands museum föreslår inga ytterligare åtgärder, men rekommenderar att stenraden på utredningsytan skyddas vid exploatering av området, samt att eventuella ben som påträffas tas tillvara.

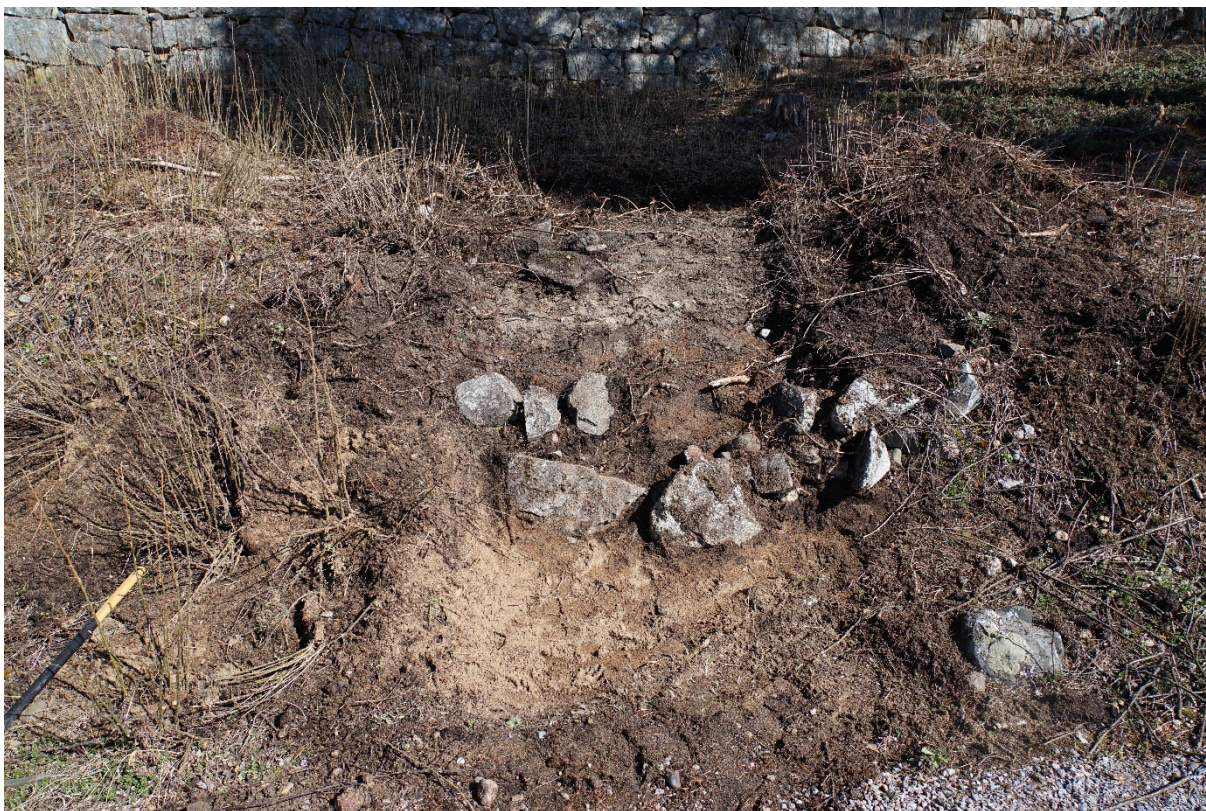
I schakt 2 påträffades enbart spridda stenar, men dessa hör troligtvis samman med stenraden i schakt 1. Möjligtvis är det här den tar slut åt öster, men det kan inte konstateras säkert.

*Figur 9. Schakt 2 med spridda stenar. Foto från söder.*

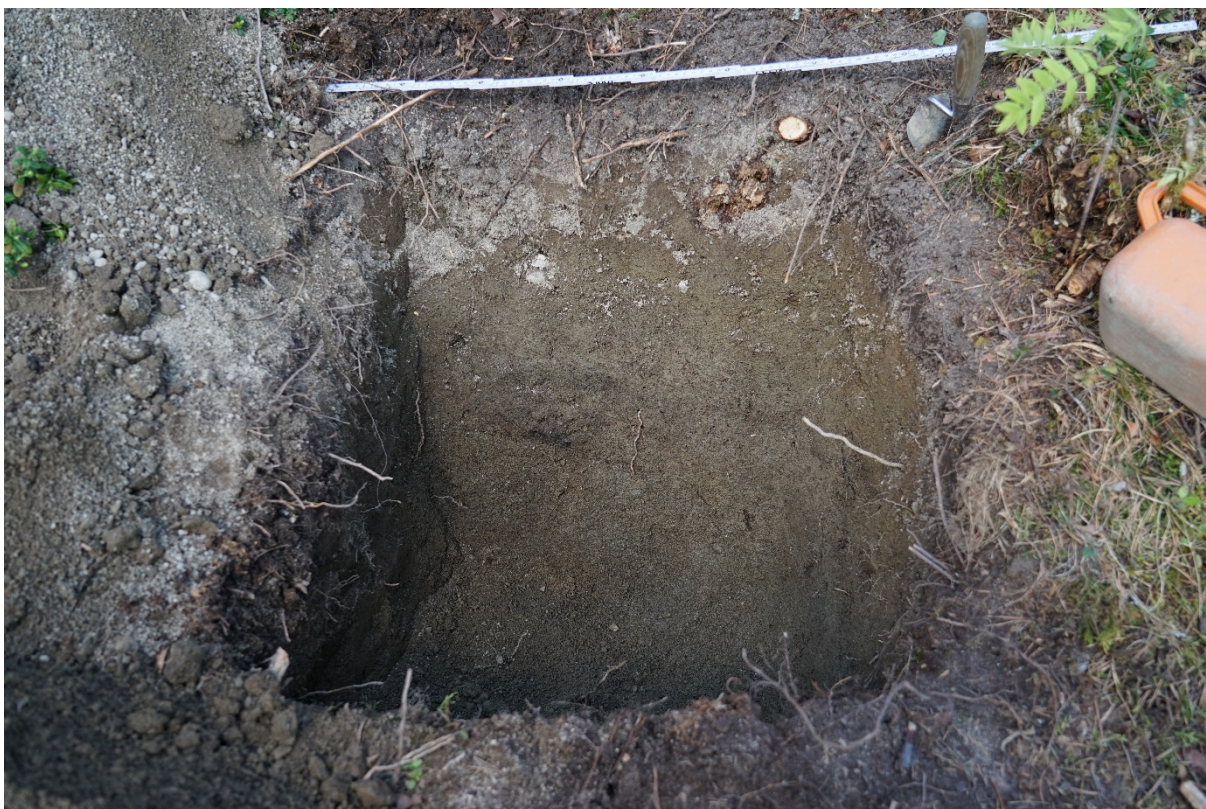
*Figur 11. Ruta 4 med synligt äldre marklager. Foto från väster.*

| Schakt/ruta | Lager | Yta<br>(m <sup>2</sup> ) | Djup<br>(m) | Anl. | Fynd |
|---|---|---|---|---|---|
| R4 | Brungrå, något grusig, homogen silt under torven.<br>0,3 m ned är en äldre markyta. | 0,17 | 0,6-1 | | |

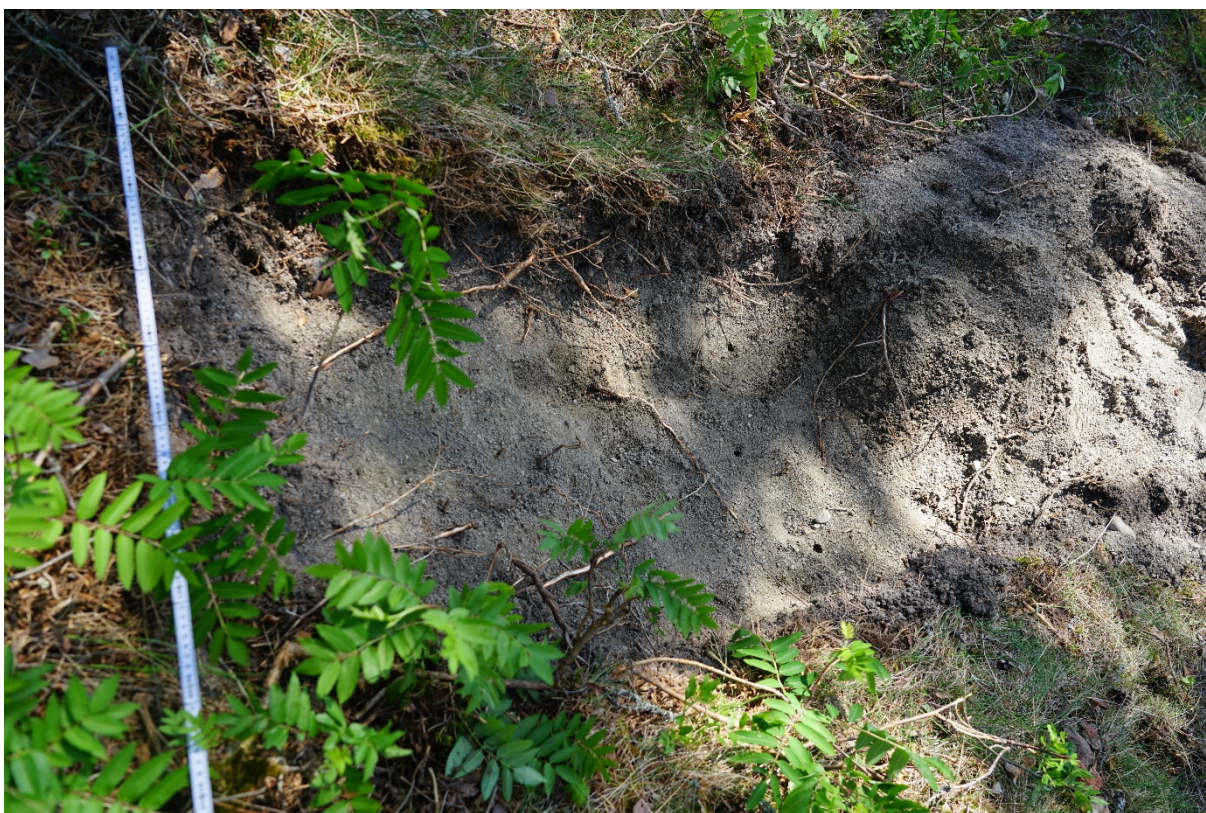
*Figur 12. Ruta 6 från norr. Här syns det grå, grusiga lagret som fortsatte nedåt.*

Vid förundersökningen kunde konstateras att den övre delen av branten tycks vara utfylld med grå, grusig silt. Fyllnadslagret är mycket tjockt, men tunnare ut nedåt brantens botten. På de lägre nivåerna påträffades ett äldre marklager. På grund av rasrisken kunde inte rutorna grävas i botten, men utifrån resultatet är det inte troligt att några forntida anläggningar kan komma att skadas av de planerade åtgärderna invid kyrkomuren. Direkt under torven i tre rutor påträffades obrända ben som mest sannolikt är mänskliga (enligt osteologs bedömning utifrån fotografier) och härrör då förmodligen från kyrkogården. På ett av dem fanns ett huggspår som syntes kunna vara gammalt. Något ytterligare går inte att säga utan vidare analyser. Rimligen finns det mycket benrester i branten nedanför kyrkogården.
