RIKTIG RESTAURERING DRØBAK

Referat fra WS 3

TEMA: Restaurering av vinduer

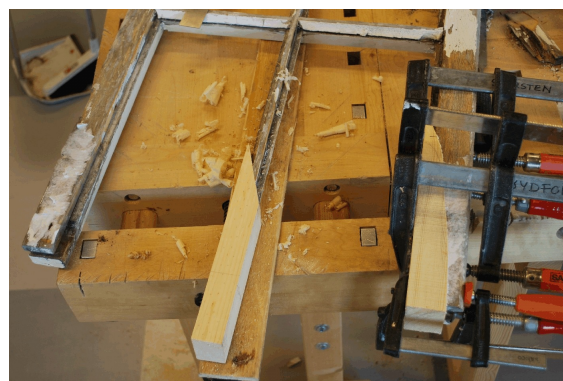
Lørdagen startet vi opp i sløydsalen ved Seiersten Ungdomsskole. Håndverkerne hadde med eget verktøy. Vi hadde fire gamle vinduer til disposisjon, alle levert fra Verneforeningen Gamle Drøbaks lager. Vinduene ble saumfart, oppmålt og merket før evt. demontering. Det ene vinduet, fra ca. 1950, hadde råteskader i hele bunnrammen, samt råte i bunn på midtsprossen og det ene sideramtre. Her ble det vurdert og diskutert hva som var nødvendig å gjøre

Det resulterte i at det var nødvendig å ta ut de 2 nederste glassrutene, utskifting av bunnrammen (lage ny), samt nedskjøting av sprosse og sideramtre. Alt trevirke som ble brukt var kjerneved av furu. Sprossen ble skjøttet med lang limt skrånkjøt. Sprossen ble deretter formet med semshøvel i glassfalsen og planhøvel på det øvrige. Sideramtre ble skjøttet med gjennomskjæring av ramtre og nytt emne på båndsg.

Den tilpassede klossen ble pålimt og formet som nevnt over. Slissen for hjørneforbindelsen ble skåret ut med håndsag. Tilslutt ble det ferdigformede bunnramtre tilpasset hjørneslisser og midtsprosse, og vindusrammen var hel igjen.

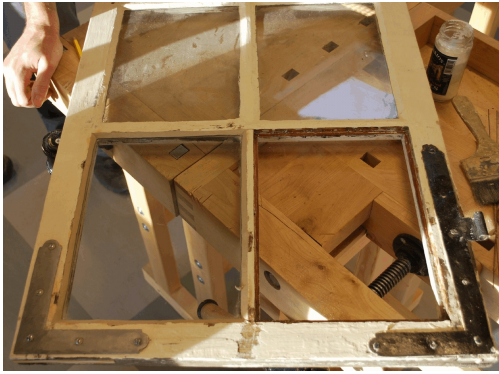
Skadene på de tre vinduene var: ødelagt tapp i et hjørne, slik at ramtre hadde seget ned. To glass ble fjernet, de to nederste hjørnejernene ble fjernet og underramtre demontert.

De tre andre vinduene var fra perioden 1750-1860, hadde tynne trerammer og hadde både kronglass og taffelglass i rutene. På det ene vinduet var hjørnejernet borte. Dette ble laget nytt av blikkenslageren som deltar på kurset. Det ble demonstrert bruk av kittlampe ved

fjerning av det harde vinduskittet. Det ble også demonstrert forskjellig verktøy og teknikker til bruk ved malingfjerning og rensing av høvlede profiler. Det ble også lært forsiktig bruk av varme på de høvlede profilene, så ikke disse blir brent og ødelagt. Det ble bl.a. slipt og filt egne skraper som passet til de forskjellige høvlede profilene.

Det ble så skåret inn nytt skjult spor og limt inn ny tapp. Deretter ble ramtre remontert og hjørnene fikk nye kone treplugger etter ny oppboring med naver, for øvrig laget av den nye smedstipendiaten ved Norsk Handverksutvikling-NHU, Terje Granås. Deretter ble hjørnejern monterert i kitt og festet. Glass ble skåret og kittet inn.

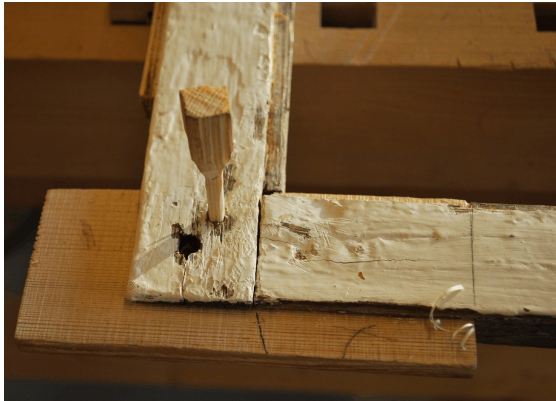
Et annet vindu hadde en knekt sprosse, samt ødelagte rygger ved kittfalsen. Glassene ble fjernet og hele vinduet ble rensert for maling. Sprossen ble limt etter å ha rensert limfugen godt. Deretter ble de ødelagte sprosseryggene tatt vekk med stemjern, høvlet plane og ny rygglist limt på plass.

Det siste vinduet ble tatt helt fra hverandre. Her var det skader etter rust og råte under hjørnebeslagene. Det var bare nødvendig å fjerne treverket ned til slissespolet og i ca. 15 cm lengde på sideramtrærne.

Alle jernbeslag ble rensert i lut og børstet. Deretter ble de oljet med Owatrol olje for jern. Det ble også vist hvordan man kan finne frem til tidligere farger ved bruk av kjemisk malingfjerner og skalpell, og hvordan man lager fargeprøver.
