Logg for strikkemaskin: JÆG2006.06. 167

ACT: Logg for JÆG2006.06.167 i Jærmuseet sitt prosjekt PR2015.01

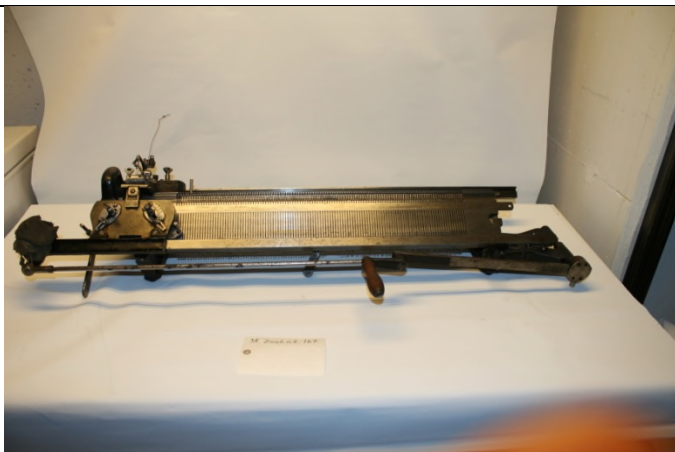
JÆG2006.06.167_01

Fremre del av maskinen med sveiven.
Leverandør er Maskinhuset i Stavanger som ble opprettet i 1920. Merket RECORD. Trolig er det samme merke som to av maskinene på NTM, men maskinene der ser forskjellig ut.

Sleden flyttes ved hjelp av en håndveiv hvis slaglengde kan justeres for å tilpasses bredden på strikket. I tillegg er det et håndtak på fremre slededel som også kan brukes til å flytte sleden. Bilde JÆG2006.06.167_01.

et hakk ned. Dette brukes hvis det er behov for lettere tilkomst ved av – og påmasking. Bilde JÆG2006.06.167_01.

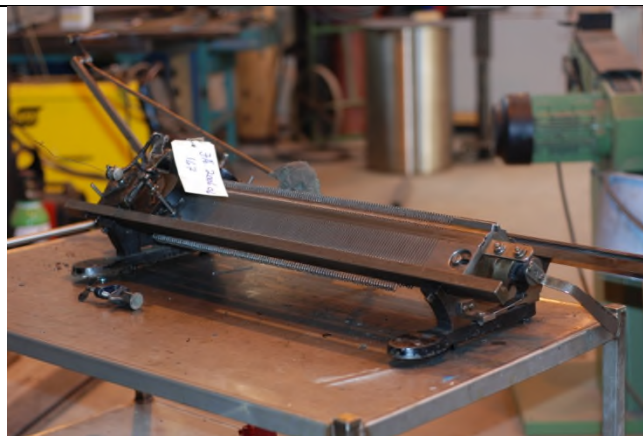
JÆG2006.06.167_02

Bakre del av maskinen med maskinens trådførersystem

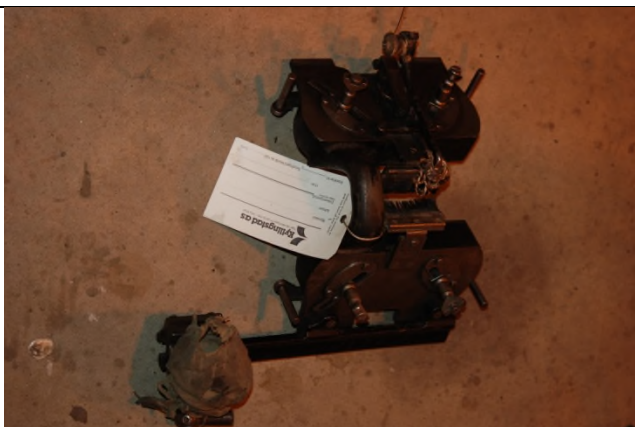
JÆG2006.06.167_03

De to sledehalvdelenene sett fra oversiden

Sleden er en rundstrikkeslede, bilde JÆG2006.06.167_03. Hver sledehalvdel er utstyrt med to nåleheverplater eller låser, bilde JÆG2006.06.167_04. De styres av håndtak på siden av sleden som kan skyves ut eller inn, bildene JÆG2006.06.167_05, JÆG2006.06.167_06 og JÆG2006.06.167_23. Med håndtakene inne strikkes det ikke, med håndtakene ute strikkes det.

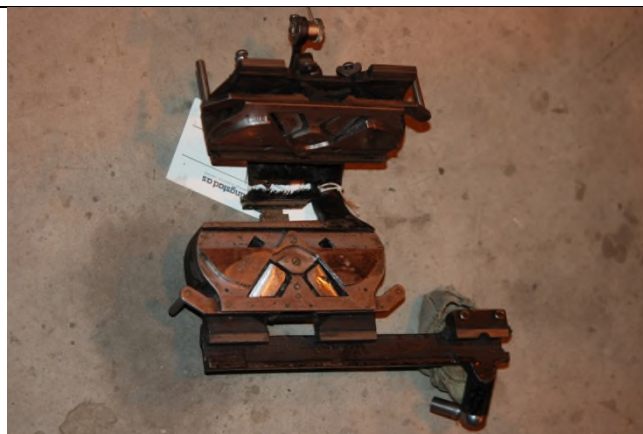
JÆG2006.06.167_04

De to sledehalvdelenene sett fra undersiden. Her ses tydelig skaden på den ene av låsene eller nåleheverplatene.

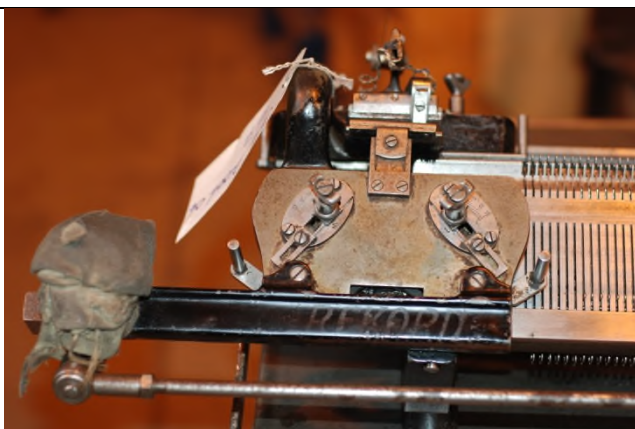
JÆG2006.06.167_05

Fremre sledehalvdel. De to tappene på sidene styrer låsene. Står de ned, strikker ikke maskinen. Står de opp, strikker den. Skruene oppå sleden, styrer

nedtrekkskantene.

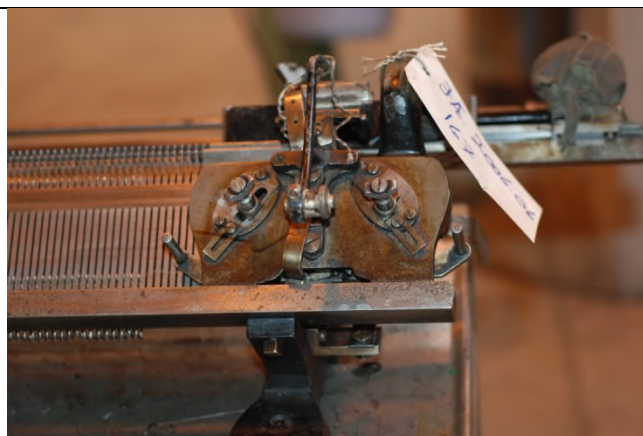
JÆG2006.06.167_06

Bakre sledehalvdel med tilsvarende tapper og skruer som på fremre halvdel. Her ses også trådførermekanismen, trådføreren beveger seg frem og

tilbake i hulrommet nederst på midten av sleden

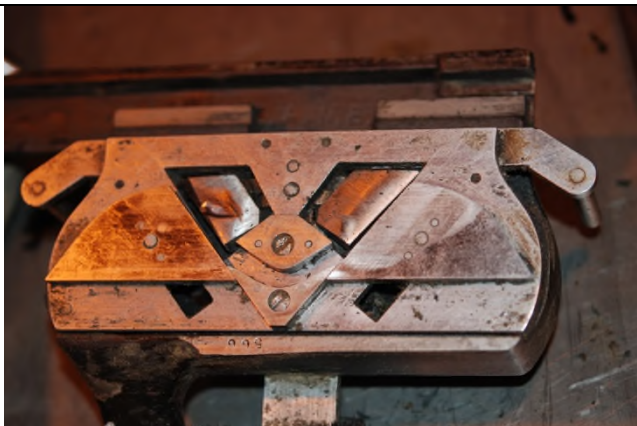
JÆG2006.06.167_07

Selv ved få nåler, kjører sleden seg fast. Det høres et dunk hver gang sleden stopper. Føres sleden over uten å strikke, går sleden greit. Den eneste forskjellen ved strikking – ikke strikking, er at nåleheverplatene er hevet ved strikking. Min konklusjon er derfor at nålføttene treffer veggen på platene. Dette bekreftes ved flere nålføtter var brukket og at flere brakk da jeg prøvde ut sleden.

Dette kan skyldes skaden på platene. Det kan også ha andre årsaker uten at noe konkret ble funnet. Siden sleden i stor grad er lukket, er det vanskelig å se hvordan nålene går under strikking.

Undersiden av fremre sledehalvdel før den ble rengjort. Her ses skaden på den høyre nåleheverplaten, som sammen med skaden på en av de bakre nåleheverplatene, sannsynligvis er årsaken til at maskinen ikke kan settes i stand til å strikke.

Konklusjonen er at denne sleden ikke kan settes i stand slik at den kan strikke. Men den kan stilles ut siden maskinen er intakt.

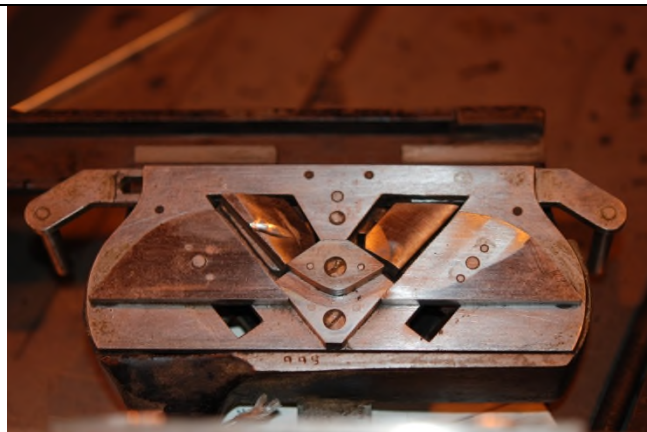
Maskinen er tydelig preget av å være brukt. Den har skader på nåleheverplatene og nedtrekkskantene på undersiden av sleden. På både bakre og fremre slededel er spesielt den ene siden skadet, samme side på begge. Bildene JÆG2006.06.167_08 og JÆG2006.06.167_09.

Undersiden av fremre sledehalvdel etter grundig rengjøring. Rengjøring hjalp ingenting i forhold til å få sleden til å fungere.

Maskinen ble grundig rengjort. Gammelt lo ble fjernet ved å skrape/ pirke det bort og blåse rent med luft i etterkant. Rensemidler ble ikke brukt.

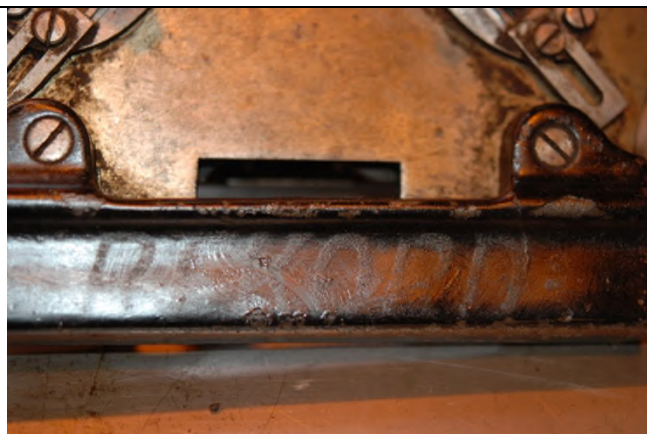
JÆG2006.06.167_10

Maskinen er merket RECORD på den nederste delen av fremre sledehalvdel.

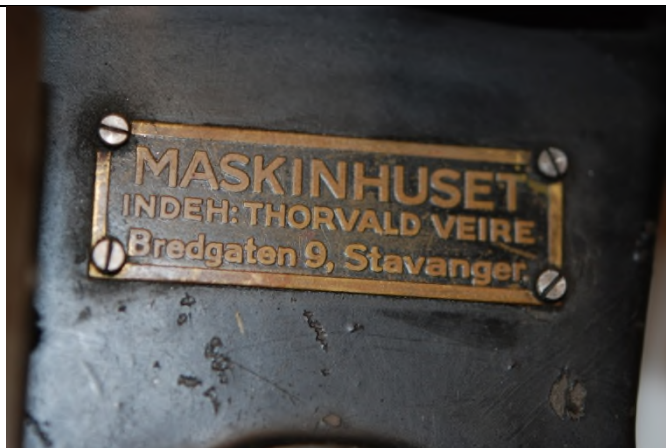
JÆG2006.06.167_11

Maskinen er levert av Maskinhuset i Stavanger

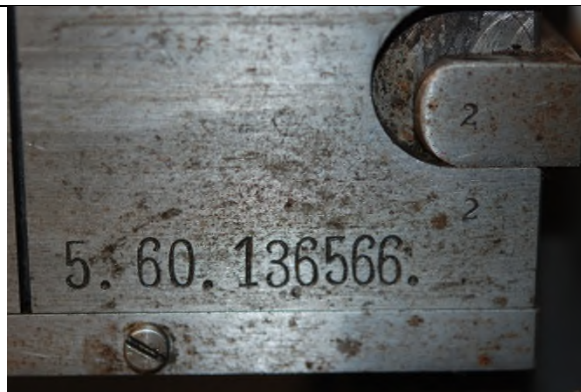
JÆG2006.06.167_12

Tall inngravert på nålesengen. 5.60 betyr sannsynligvis 6 nåler pr. 2,5cm med 60 cm nåleseng. Resten er kanskje produksjonsnummeret

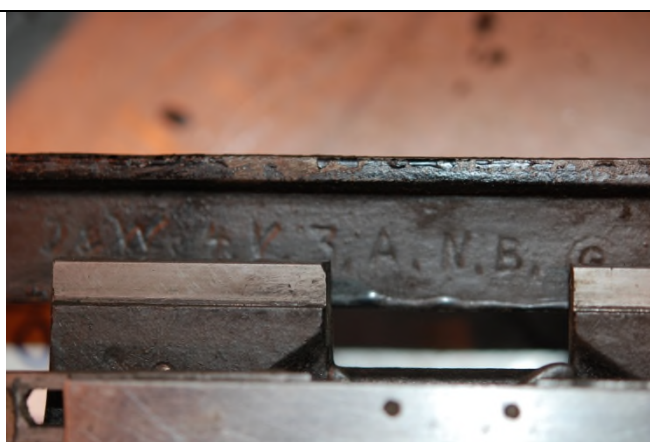
JÆG2006.06.167_13

På undersiden av sledens fremre deler det inngravert flere tegn. Tolker det til J&W 4 K 3. A. N. B. @.

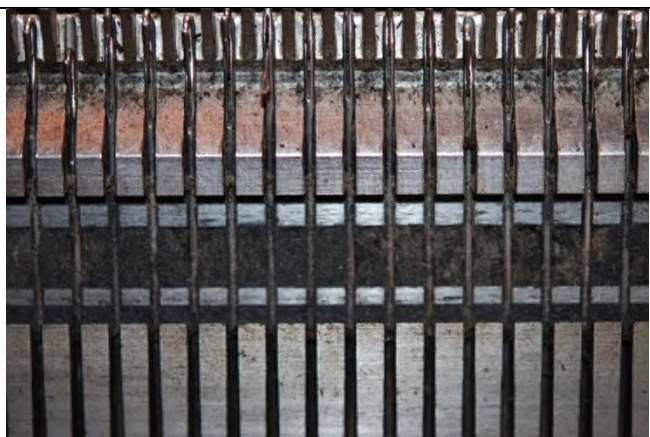
JÆG2006.06.167_15

Maskinen var full av gammel lo, nærmest filtet, både i sleden og nåleleiene. Bildene JÆG2006.06.167_14 og JÆG2006.06.167_15.

Maskinen var full av gammel lo innfiltret med olje. Den var svært dårlig vedlikeholdt

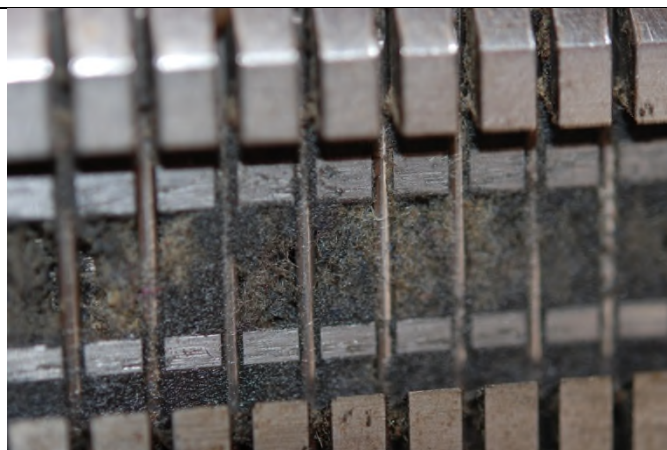
JÆG2006.06.167_16

Detalj av nålesengen. Dette var lo under nåleskinnen.

De øvre nålskinnene ble dradd ut og de nedre skrudd av. Nålene og nåleleiene under ble rengjort. Bildene JÆG2006.06.167_16, JÆG2006.06.167_17, JÆG2006.06.167_18 og JÆG2006.06.167_19. Nåler som var i stykker ble erstattet med hele nåler tatt fra sidene av nålsengene.

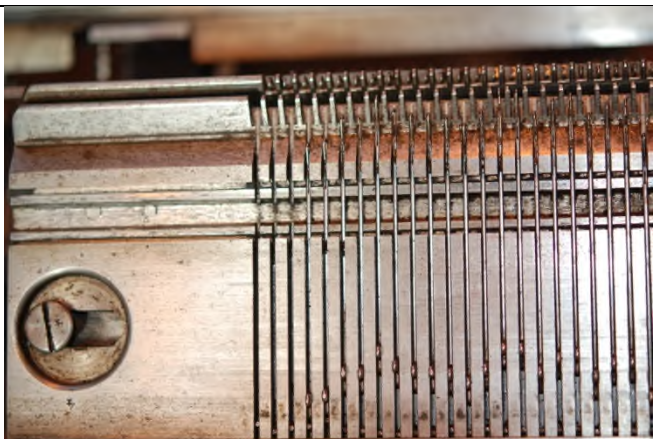
JÆG2006.06.167_17
Maskinen rengjort. Nåleskinnen er dradd ut

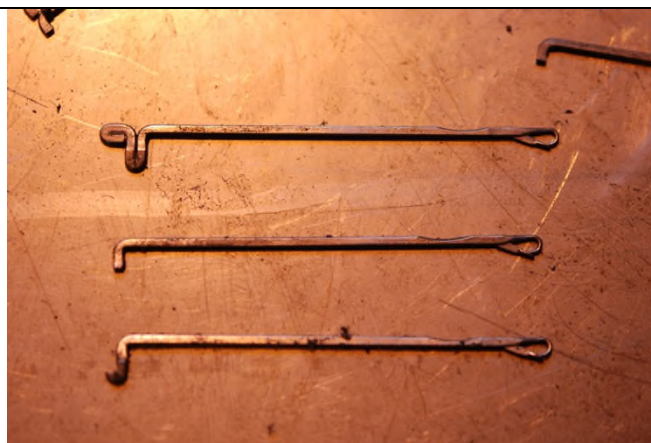
Flere nåler var ødelagt, spesielt var nålføttene brukket. Bilde JÆG2006.06.167_21.

JÆG2006.06.167_22
Maskinens nåler. Den øverste er komplett, de to andre

viser de vanligste skadene, nåleføttene brekker.

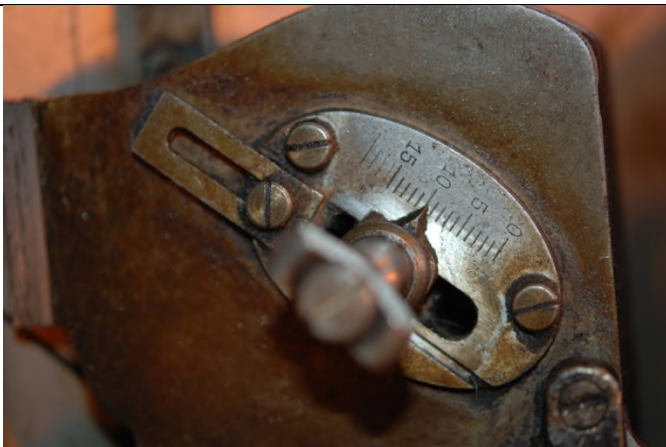
JÆG2006.06.167_23

Skruen som regulerer nedtrekkskanten. Den har en skala som stilles inn i forhold til garnets tykkelse og hvilken strikketeknikk som brukes.

Sleden er også utstyrt med regulerbare nedtrekkskanter, to på hver sledehalvdel. Nedtrekkskantene reguleres av skruene på oversiden, bilde JÆG2006.06.167_22. De har en skala fra 0 til 15, og innstilles i forhold til ønsket fasthet på strikkingen og garntykkelse. Sleden har ikke randlås. Bildene JÆG2006.06.167_08 og JÆG2006.06.167_09.

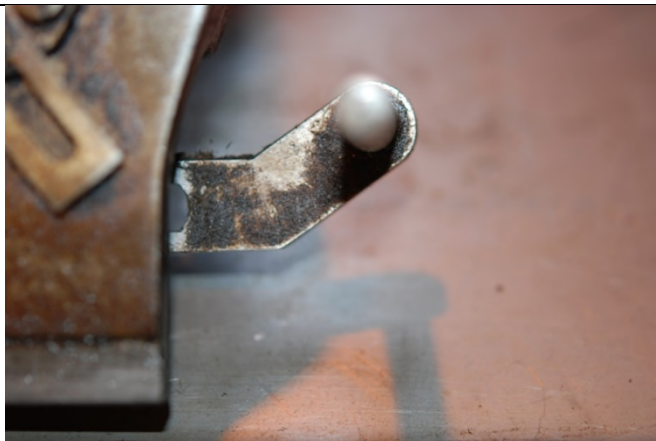
JÆG2006.06.167_24

Detaljebildet av en tapp som styrer nåleheverplatene

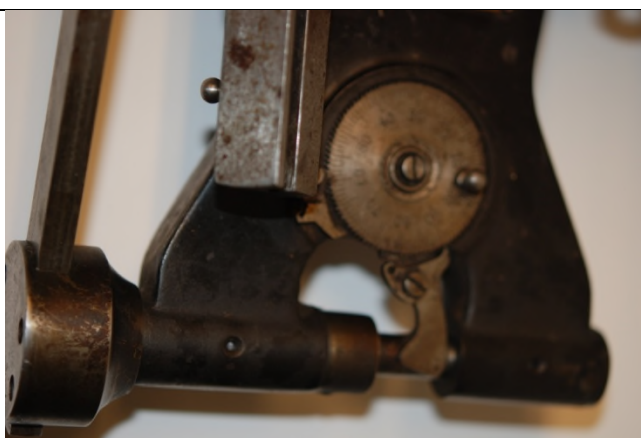
JÆG2006.06.167_28

Rekketellerapparatet virker ikke, muligens er det bare en ståltrådfjær som må erstattes/ tilkobles.

Tellerverket
