Dokumentation

– Restaurering av restaurangvagn Ro3 3749 och sittvagn Bo5b 4356

Sveriges Järnvägsmuseum

Rapportnummer: 2017:228

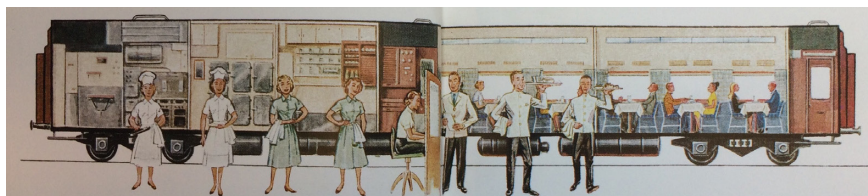
Bemanningen och utrymmena förklarade i en broschyr från Trafikrestauranger. Teckningen visar vagnarna som kom på 1950-talet. I broschyren står att: "Serveringspersonalen består i regel av en hovmästare, en servitör och en "smörgåsnisse" /.../. I köket arbetar en kokerska /.../. I närliggande avdelning - kallschenken - regerar den kvinnliga kökschefen och i serveringsrummet därtill finns bl.a. plats för en eller ett par diskerskor."

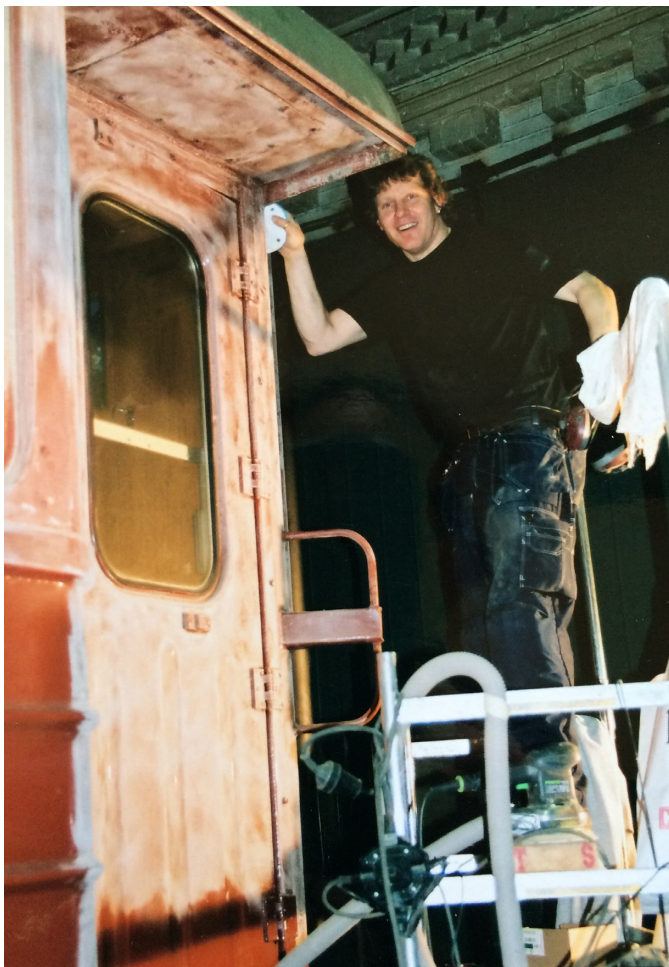
Rolf Jansson arbetar med ytbehandlingen av restaurangvagnen.

Några mindre rostlagningar gjordes på restaurangvagnen, i fönstrens rundning vid karmbottenstycket och i korghörnet mot vestibuldörren. Tvättning, nerslipning, uppskrapning, påbättring, i- och påspackling och grundning med färgen Rötмота gjordes. Därefter slipades och sprutades ytan två gånger med lackfärgen Dupolin Röd 92. Äldre färgburkar från SJ:s centrallager med den syntetiska lackfärgen kunde användas.

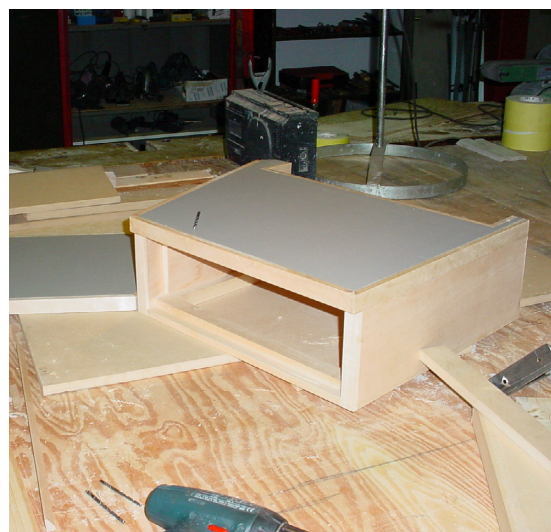
Tillverkning i snickeriet av pulpeten i kontoret till restaurangvagnen, fotograferat 2004.

Inredning av kontoret, som också kallas för bongbåset och kassan, byggdes enligt ritning Mbr 29822. En ny dörr, ny pulpet och fällklaff, två nya hyllor, en ny spegel och en ny anslagstavla tillverkades. Ytbehandlingen av inredningen utfördes med Ljunga lasyrolja med färgpigment samt två strykningar med Lack International.

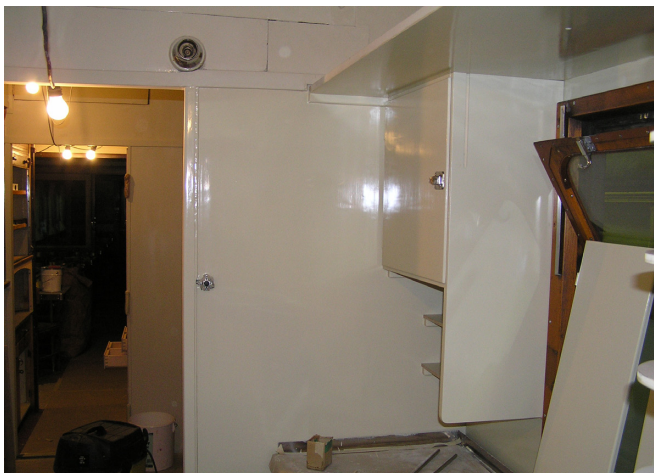
Hörnet av kallskänken mot penteriet efter åtgärder, fotograferat 2005.

I kallskänken byttes en bred hylla ovan fönstret. Inredningen kompletterades med en skärbräda, ett nytt skåp och hyllinredning enligt ritning Mbr 29016. En ny ventilerad lucka tillverkades för kylmaskineriet. Grundning och färdigstrykning gjordes i två lager med Alcro Lackfärg Gul 68.

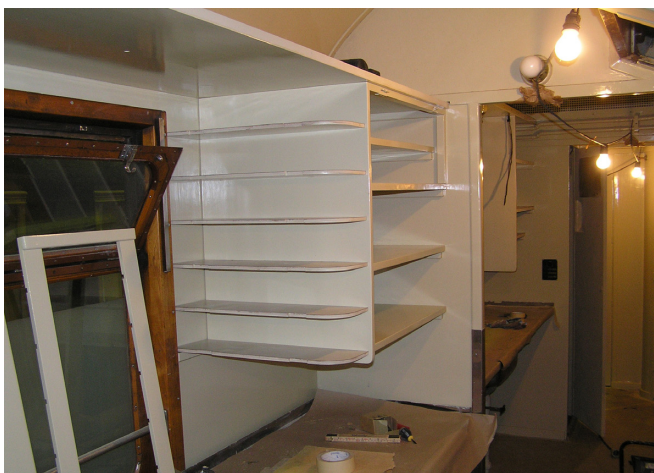
Nyttillverkade hyllor monteras i kallskänken, fotograferat 2005.

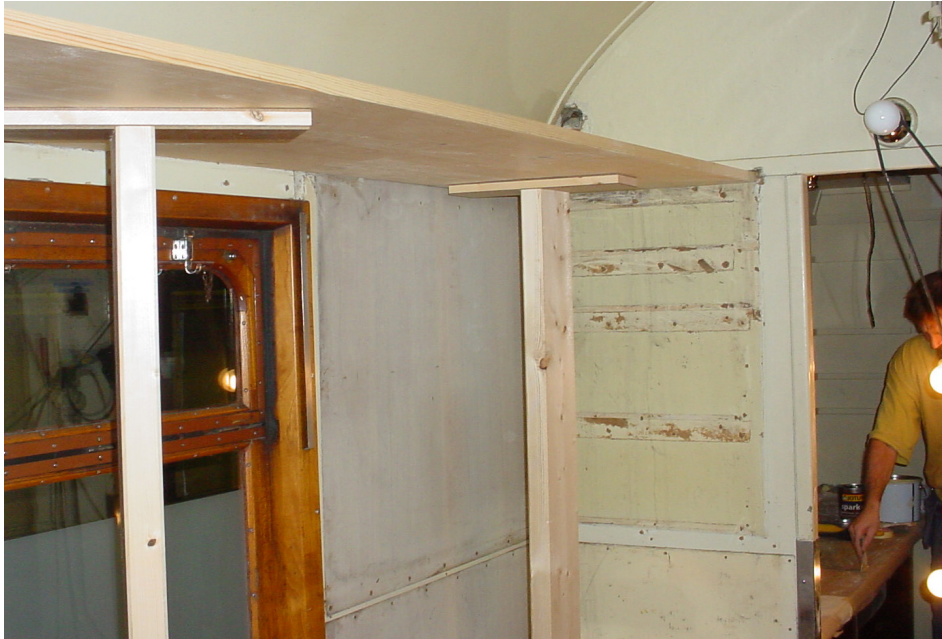
Arbete pågår med inredningen i köksdelarna. Längst till höger Thom Olofsson, fotograferat 2005.

Inredningen i köket återskapades med hyllor och skåp enligt ritning Mbr 29016. Grundning och färdigstrykning gjordes i två lager med Alcro Lackfärg Gul 68.

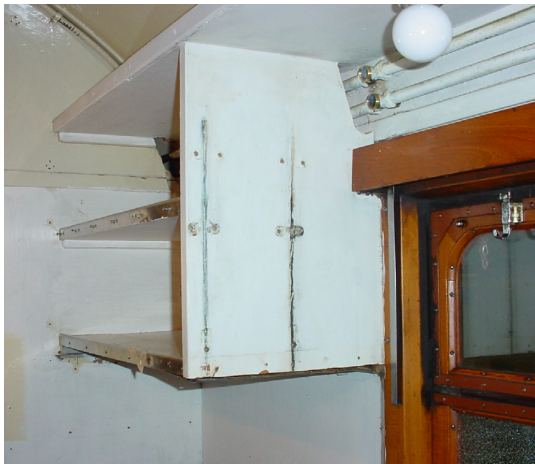
Hörnet av köket mot kallskänken innan åtgärder, fotograferat 2004.

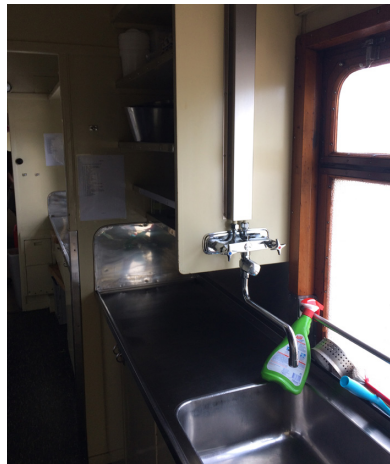
Hörnet av köket mot kallskänken efter åtgärder, fotograferat år 2017.

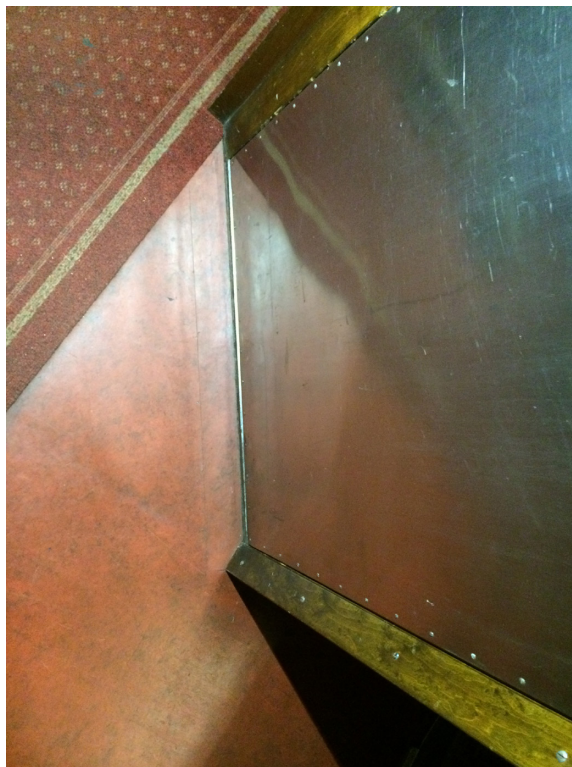
Detaljbild av mattan i matsalen som visar en ilagning från mattan som låg i vestibulen.

Ett stort arbete gjordes med linoleummattan i de publika utrymmena för att kunna behålla så mycket som möjligt av originalmaterialet. En senare lagd matta i dessa utrymmen, ovan den ursprungliga, togs bort. Den var limmad med kontaktlim (baserad på lösningsmedel), varför limmet måste skrapas bort för hand. Skrapning gjordes med en smal, liten skrapa för att inte skada den ursprungliga mattan med dess oregelbundenheter. Tvättning gjordes med celulosaförtunning. Mattan slipades med slip-pasta i flera omgångar med olika struktur på borstarna. Detta moment gjordes många gånger.

Den befintliga mattan i vestibulen till korridoren togs ur och användes för att laga de andra mattorna. Lagningar gjordes framför kontoret, framför dörren mot korridoren och framför dörren i matsalen. En snarlik linoleummatta färgades in och lades in i vestibulen samt skarvades ihop med den befintliga mattan i korridoren. Infärgningen gjordes genom att en ny matta slipades av och tonades in med linoljelasyr till samma kulör som den ursprungliga. I korridoren sattes infärgade remsor av masonit som en komplettering efter kanten mot innerväggen.

Som avslutning behandlades mattan med linolja och terpentin.

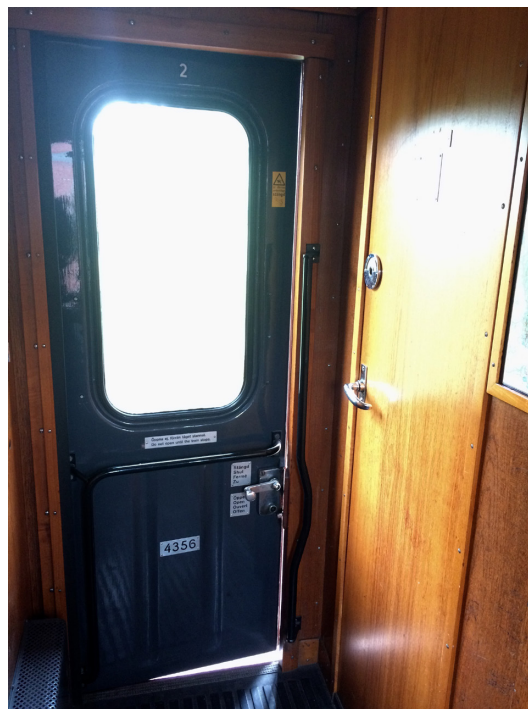
Insidan på dörrarna målades 2005, fotograferat 2017.

På personvagnen målades vestibuldörrarna om genom att de tvättades, uppskrapades, i- och påspacklades. Därefter grundmålades och färdigstryktes de två gånger med Syntema, Grå 16.

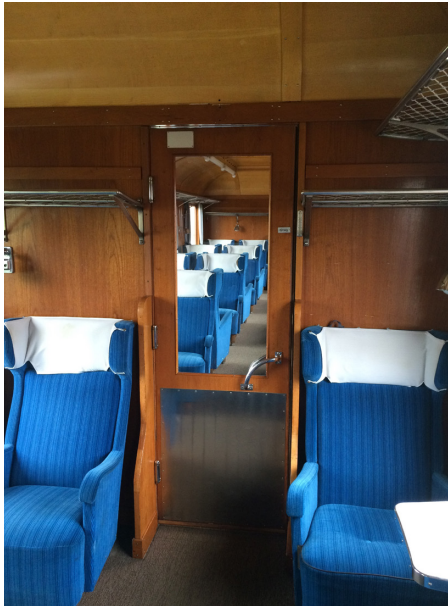
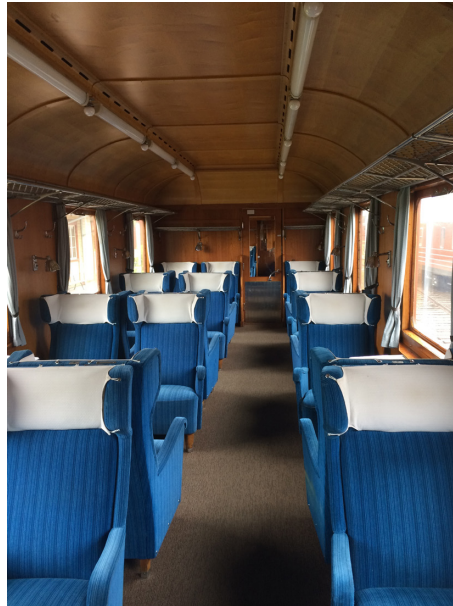
Inredningen var i gott skick på Bo5b 4356 och inga åtgärder mer än noggrann rengöring har gjorts, fotograferat 2017.

Övriga ytor interiört behövdes endast rengöras.

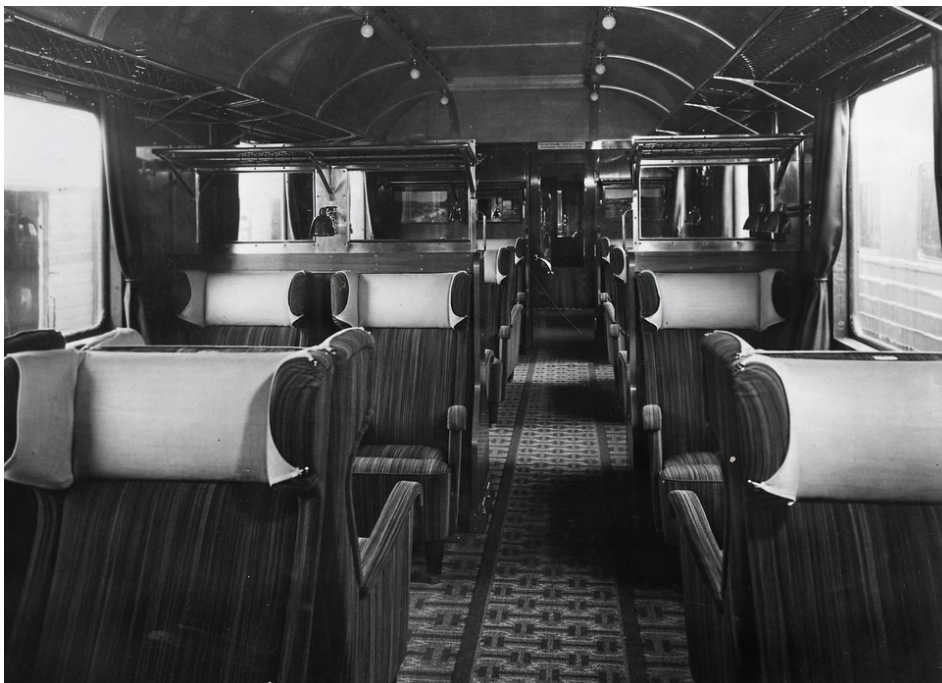
Denna bild av en Bo5b-vagn är tagen 1946 och visar en något annan inredning än vad Bo5b 4356 har, som tillverkades 1951. Foto: Walter Olsson. KDAF04741

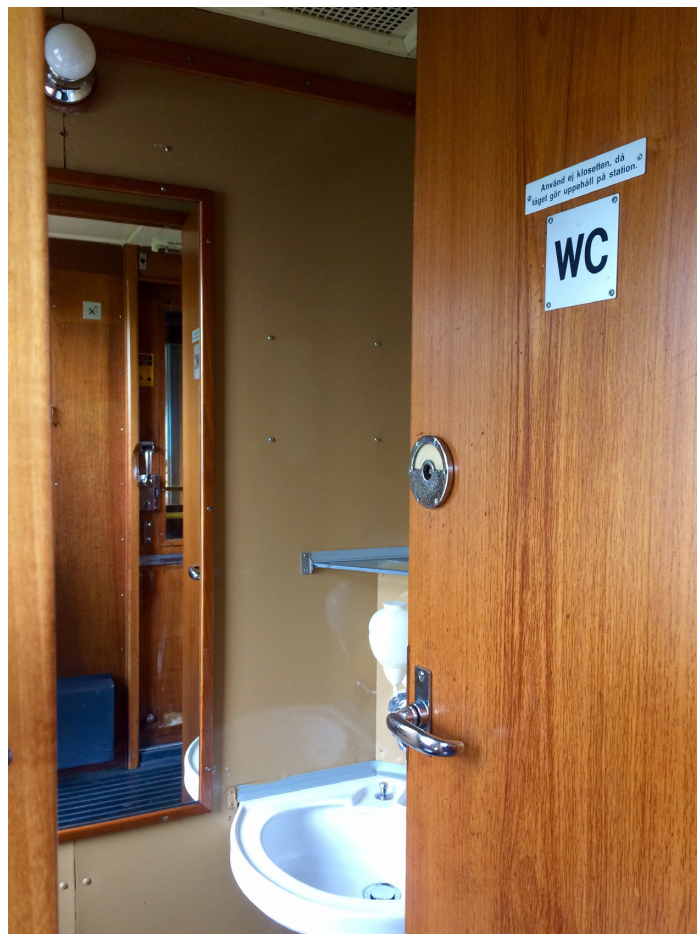
Den ena toaletten i Botb 4356 2017.

Inredningen återmonterades efter att taket lagats på personvagnen. I båda toaletterna i den vagnen gjordes bättringsmålning med Syntema lackfärg från SJ, Gul 71. Dörren till toaletten vid ena änden omlackerades två gånger med Jotun Alkydlack.
