LOVUNDBÅTEN AID: 95292
FORUNDERSØKELSE 2016

RAPPORT

LOVUNDBÅTEN

TORI FALCK, STEPHEN WICKLER OG SVEN AHRENS

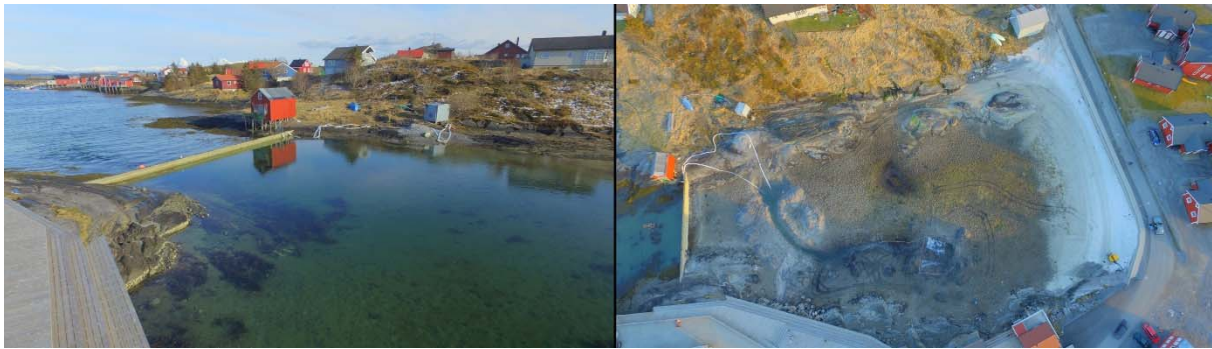
Figur 4 Dronebilder som viser situasjon før og etter tømning av Hamnholmvalen. T.v. ser man at vannet inne i bukta holdes inne av muren i innløpet. Bildet er tatt 25. april 2016. T.h. ser man valen tømt for vann, den 28. april 2016. Utgravningsfeltet er dekket med plastduk. Fra utgravningsfeltet går det dreneringsgrøfter øst-sørøst mot et dypere basseng. Herfra pumpes vannet ut over muren i vest. Begge foto: Johnny Imingen, Lovund.

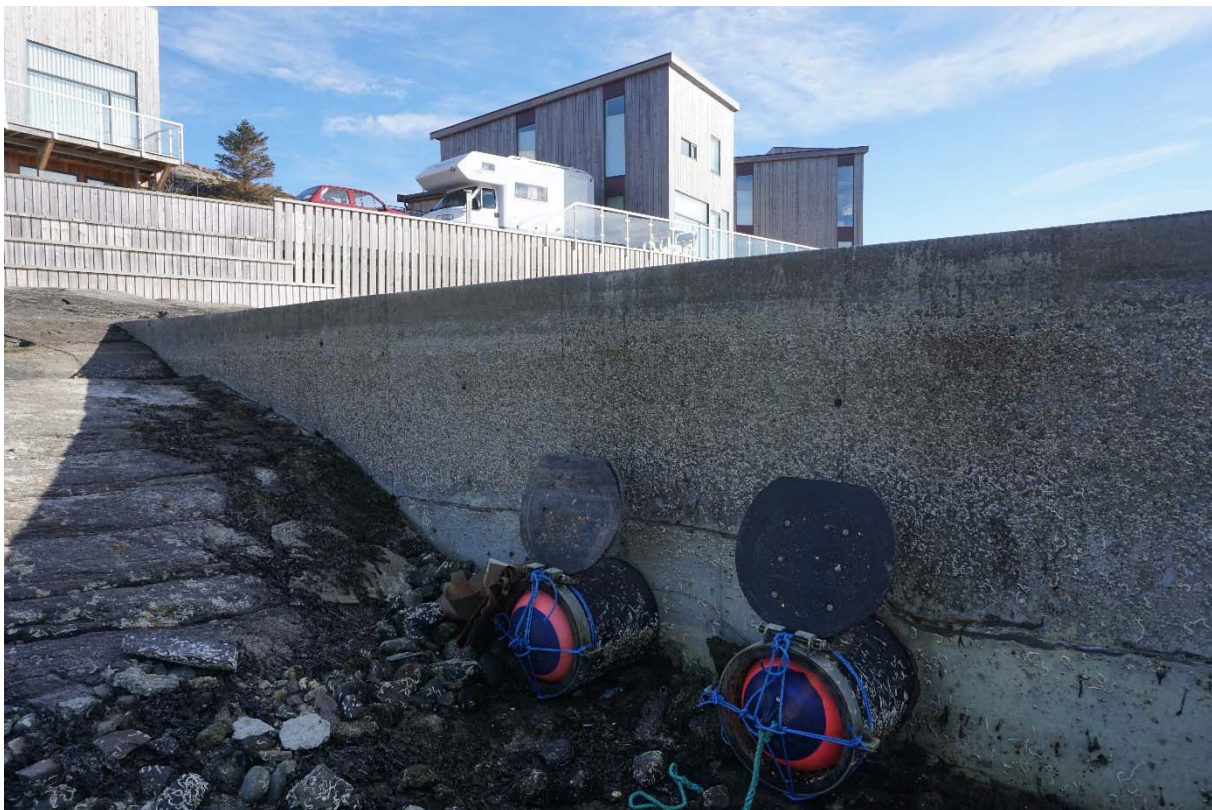
Figur 5 Rør som normalt sørger for utskifting av vann i bukta tettet igjen av bøyer. Foto: S. Wickler/TMU.

På undersøkelsestidspunktet ble rørene tettet igjen med bøyer etter at bukta hadde nådd maksimalt lavvann (Figur 5). Dette gjorde at bukta ikke fyltes opp igjen ved flo. I tillegg var det etablert to pumper som var leid fra firma Xylem, Trondheim. Pumpene var av type BS 2125 (produsert av Flugt), hver på 8kW med kapasitet ca 50 l/sekund (pers. med. B. Olaisen 14.07.2016). Disse fungerte godt også ved mye grus/slam. Det ble gravd dreneringsgrøfter som ledet til et basseng ytterst ved muren (i SØ), slik at man hele tiden kunne pumpe ut vann. Pumpene ble slått av på kvelden, men var effektive nok til å pumpe ut oppsamlet vann i løpet av kort tid på morgenen. Hele systemet var bekostet og etablert i forkant av undersøkelsen av Interessegruppa for Lovundbåten.

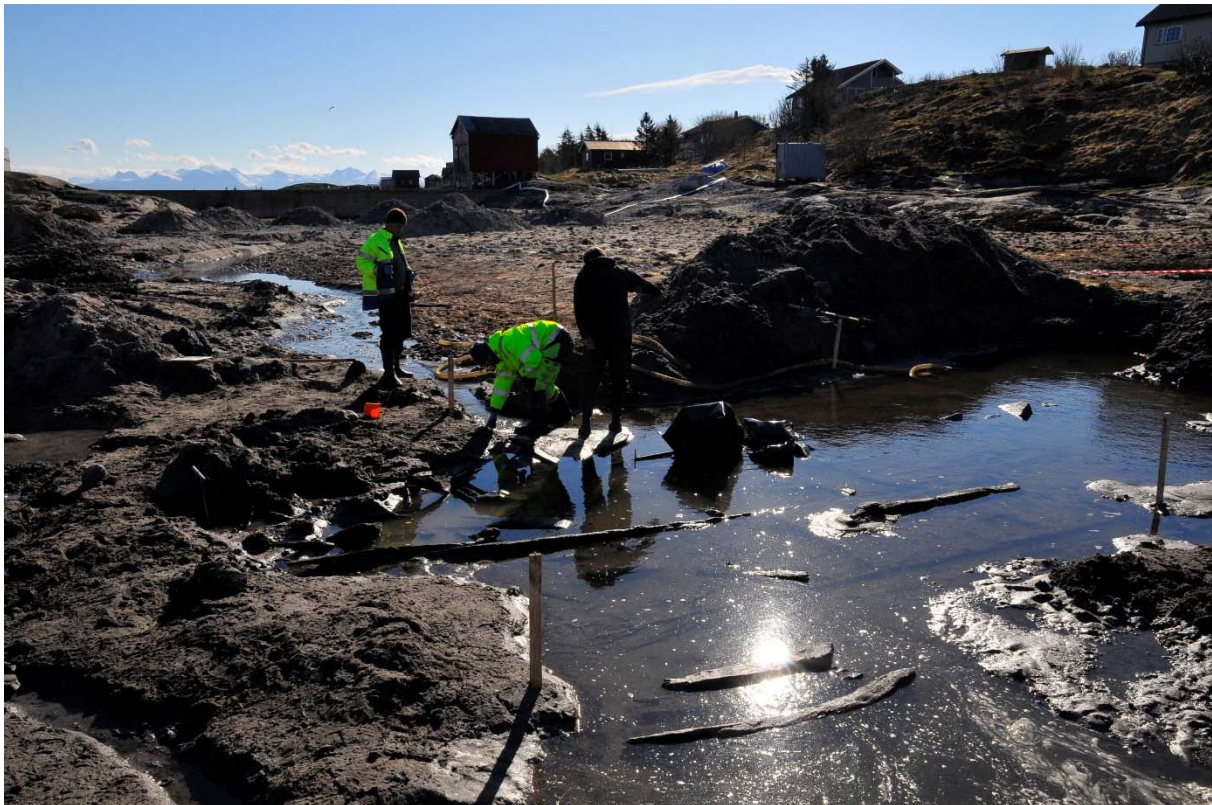
Figur 6 Foto på morgen 30. april før vann er pumpet ut av gravegrop. Løse band i forgrunnen. Foto: T. Falck/NMM.

I tillegg til de store pumpene til å holde vannstanden nede, hadde vi medbragt el-pumpe som kunne holde vannet ute av selve gravegropa. Det er mye vann i massene, og når man graver sjakter vil vann sive ut av sjaktveggene og bunnen og raskt fylle opp gropa. Om natten lot vi gropa fylles opp med vann, noe som bidro til å holde treverket kontinuerlig vått (Figur 6).

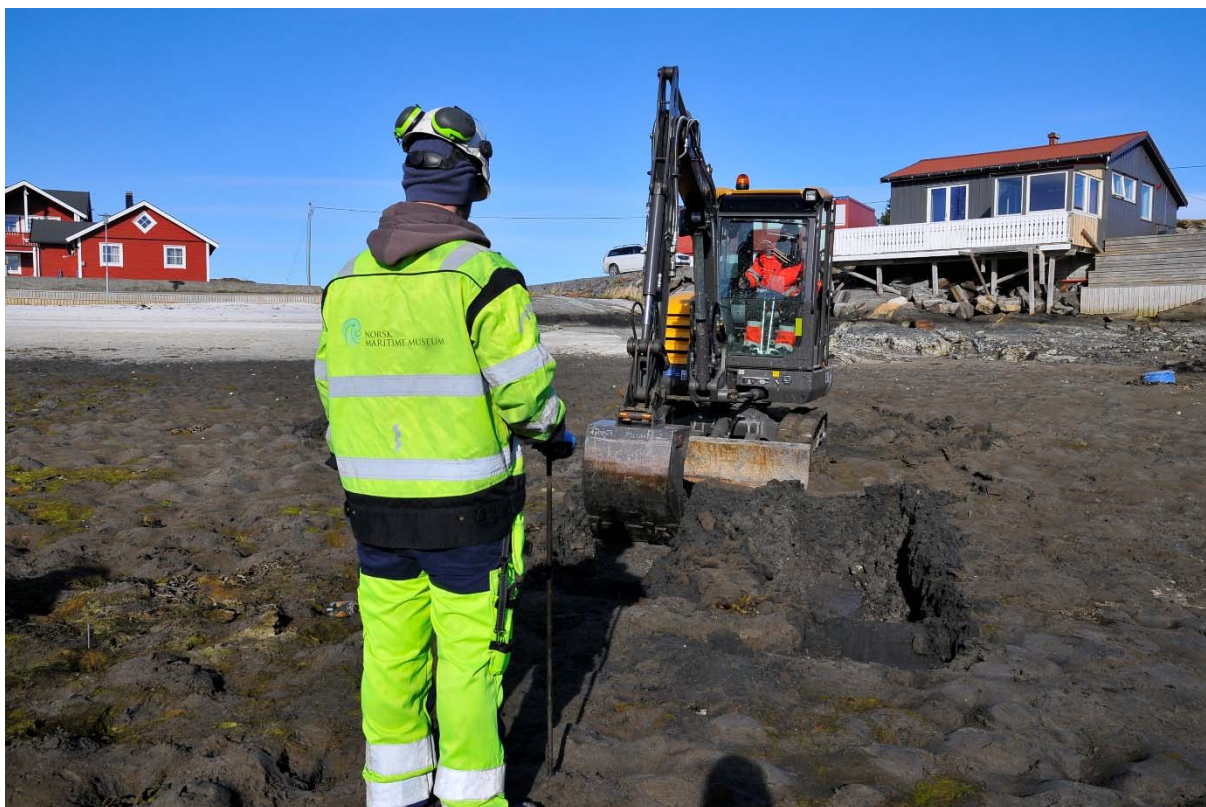
Figur 7 Sven Ahrens stikker med jordbor og viser hvor gravemaskinføreren skal grave. Foto: T. Falck/NMM.

Vi startet med å stikke med jordbor for å lokalisere treverk (Figur 7), og konstaterte at det lå ca 1 m masse over. Vi var noe usikker på hvor langt fra nordre svaberg båten lå, men visste fra undersøkelsen i 2001 hvor det da ble påtruffet treverk. Vi traff tidlig på stedet der gravemaskinen hadde røsket tak i skroget i 1976. Her stakk den avrevne kjølen opp (Figur 10). Den avrevne kjølen kan man se på Povl Simonsens foto fra befaringen i 1976, der den stikker et godt stykke opp over den tørrlagte sjøbunnen (Figur 8). Vi avdekket et mindre areal men situasjonen var kaotisk på grunn av skadene fra grabben (Figur 9), og at vann sivet inn og fylte sjakten med vann. En del store stein som dekket skroget, bidro også til uklarhet. Vi åpnet deretter opp en ny sjakt 3 m nord for den første. Det var noe treverk i sjakta, men alt virket løsrevet og fragmentert. Løsningen videre ble derfor å utvide den første sjakta, først sørover. Det var først når hele den sammenhengende delen av skroget var avdekt at vi fikk kontroll på båten og omfanget.

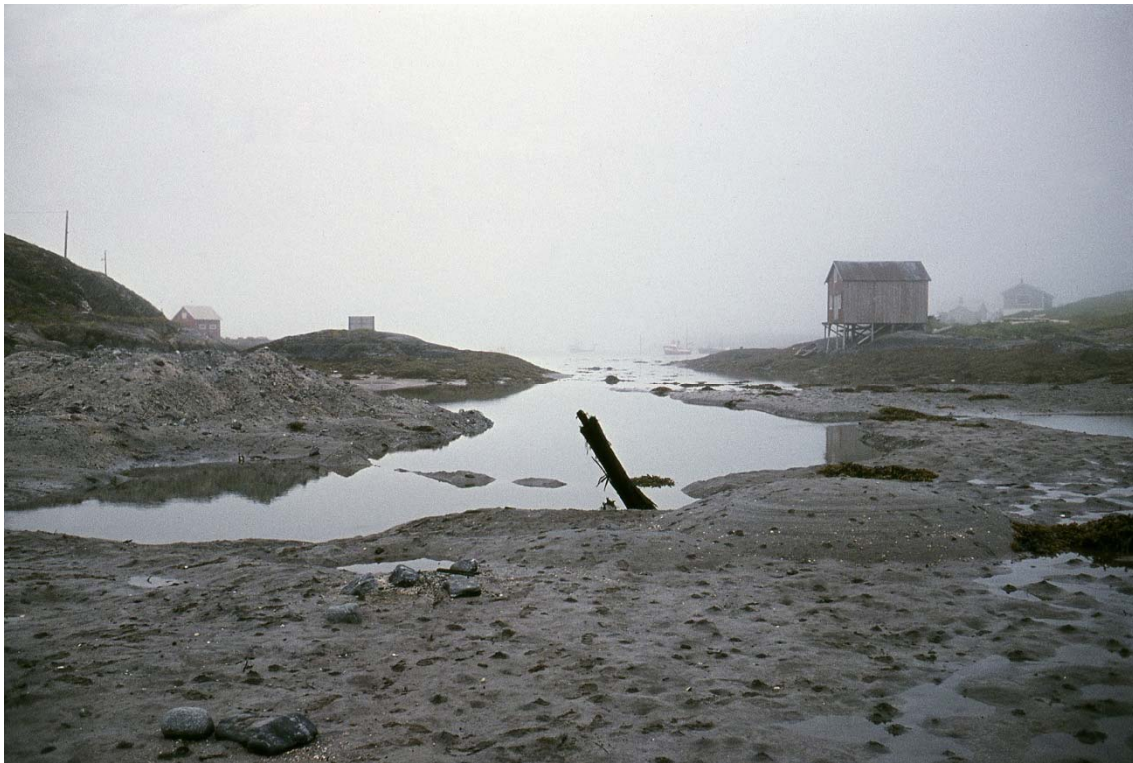
Figur 8 Situasjon mot øst med avrevet kjøl stikkende opp av sanden i 1976. Kjølen har siden blitt nedbrutt til nivået som vises som brudd på figur 10. Foto: Povl Simonsen/TMU.

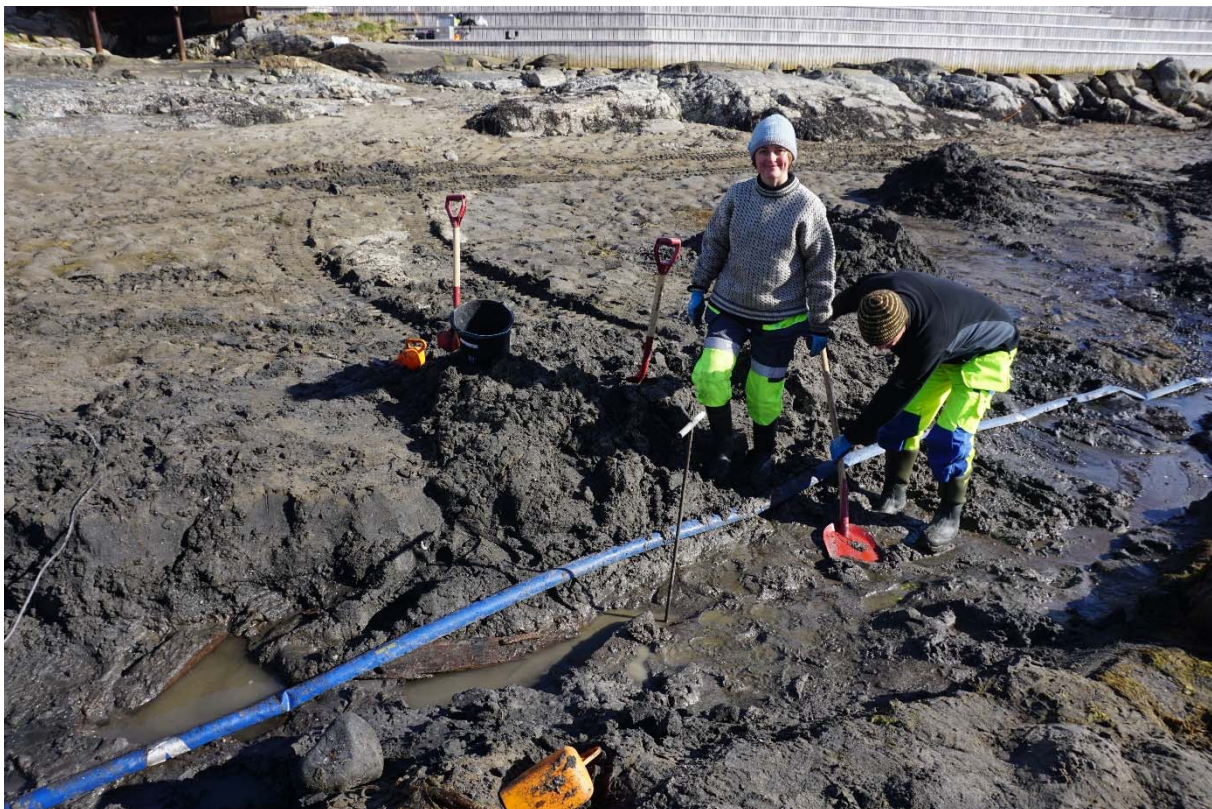
Figur 9 Treverk kommer til syne i sandmassen, 28. april. Foto: S. Wickler/TMU.

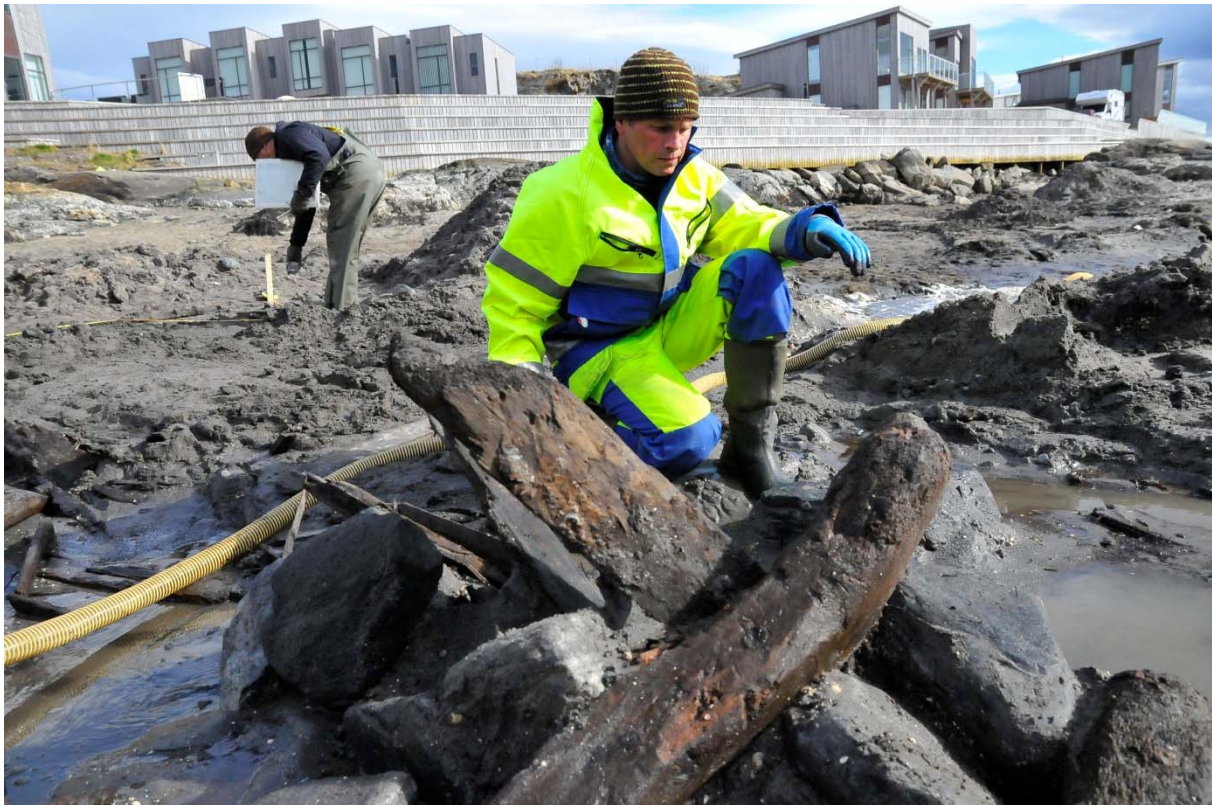
Figur 10 Område med skader fra grabb, 1976. I forkant er et band røsket løs av konstruksjonen, og bak denne den avrevne kjølen som stikker opp. Foto: T. Falck/NMM, 29. april 2016.

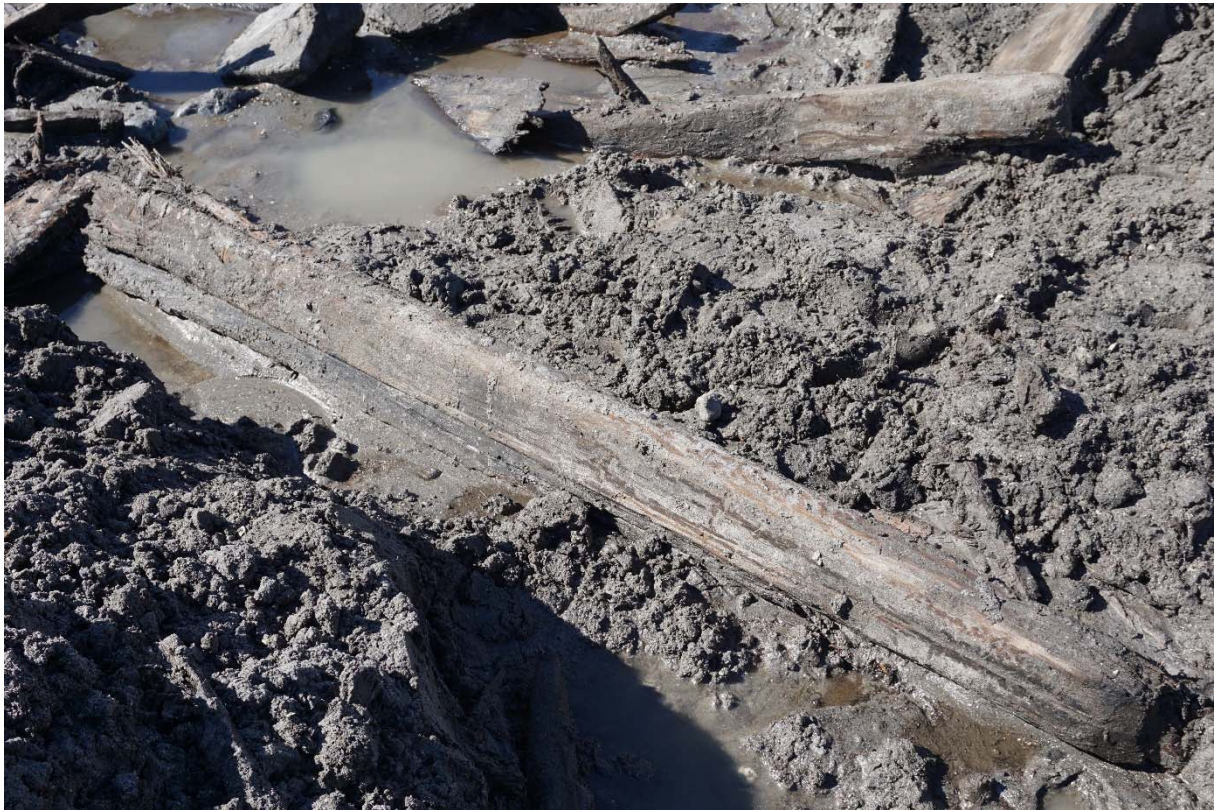
Figur 13 Løs del av kjøl funnet i forenden av båten. Delen ligger med bunnen opp. Foto: S. Wickler/TMU.

Vinkelen på bordflaten viser at kjølbordet har stått skarpt oppover, og dette har bidratt til stabiliteten i sjøen.

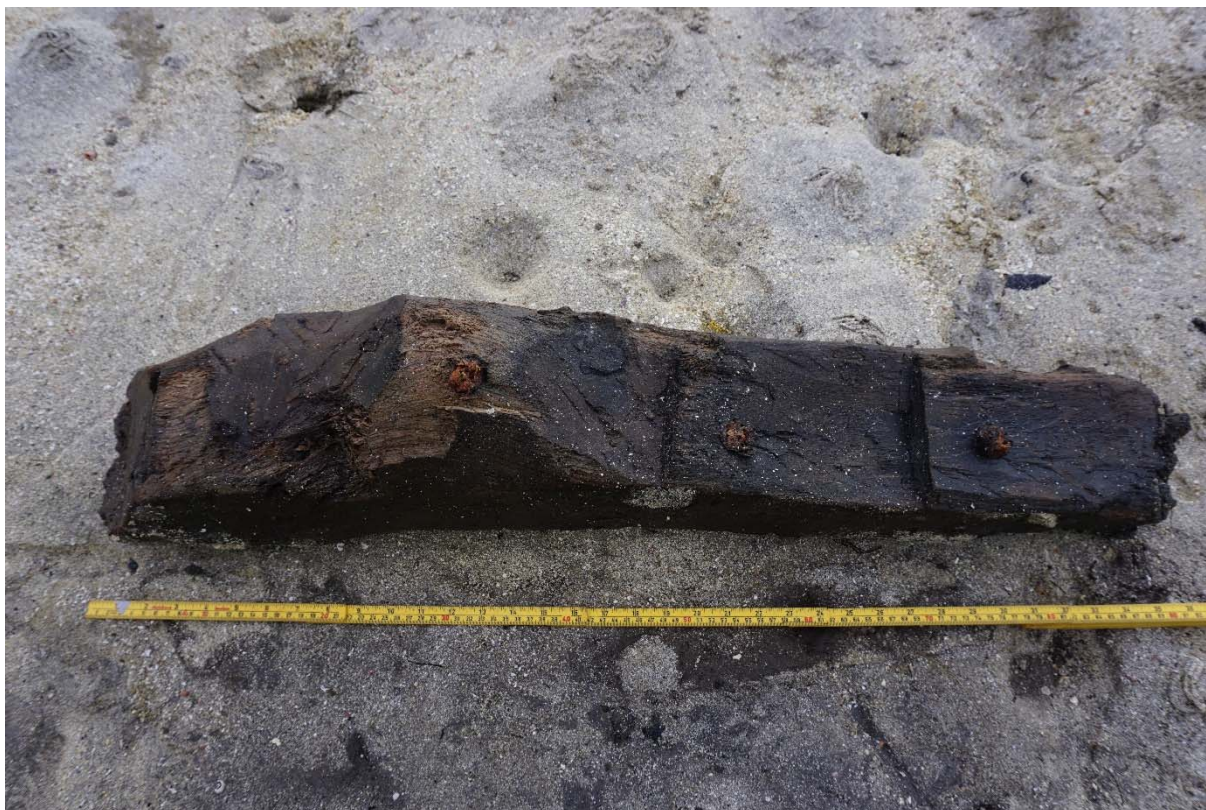
Figur 14 Underside av løsrevet bunnstokk. Avrundet vågriss/vannrenne har ligget ned mot kjøll. I vågrisset kan man tydelig se spor etter øks. Foto: S. Wickler/TMU.

Noen band lå løsrevet over den faste delen av båten som et resultat av skaden fra maskinen i 1976. Da de kom i veien for det videre arbeidet, ble disse fjernet fra utgravingsfeltet etter at de var markert på planskisse. Delene 1-4 ble tegnet i 1:10 (vedlegg 9) og fotografert (Figur 14).

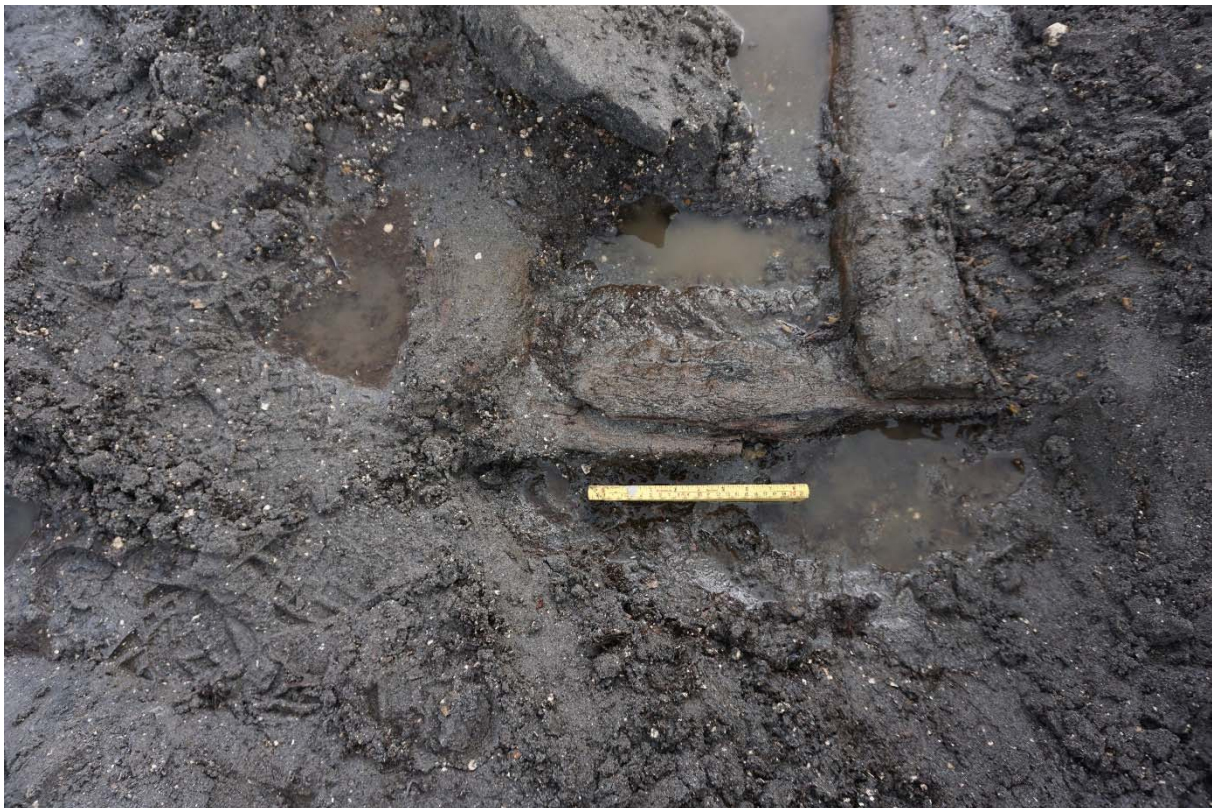
Figur 15 Skrålask mellom to hudbord som viser at akterenden er mot høyre i bildet. Bildet er sett mot øst. Bildet viser også at hudbordene er skjøre og fragmenterte. Foto: T. Falck/NMM

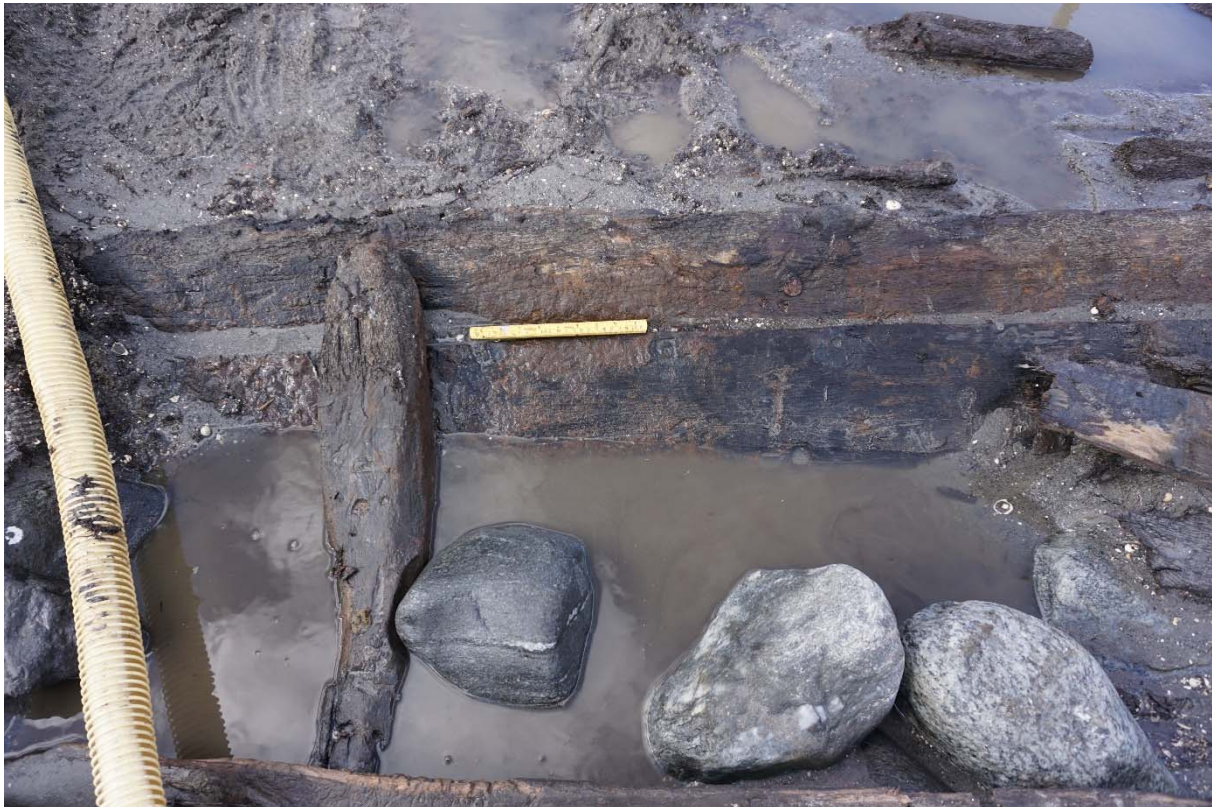
Figur 16 To overlappende hudbord. Tydelig firkantet spor etter roe like nedenfor høyre ende på tommestokk. Også spor etter brunt tjærebelegg som har dekket deler av innsiden. Foto: T. Falck/NMM.

Bordene er festet til hverandre med nagler med roer (klinket), og til bandene med trenagler med kiler (Figur 16). Det viktigste resultatet fra forundersøkelsen når det gjelder hudbordene er at vi fikk kontroll på antallet bordganger. Båten har hatt 12 bordganger. Bunnstokkene dekker opp til og med 7. bord, opplenger 8. og 9. bord og topptømmer 10. til 12. bord (ripbord).

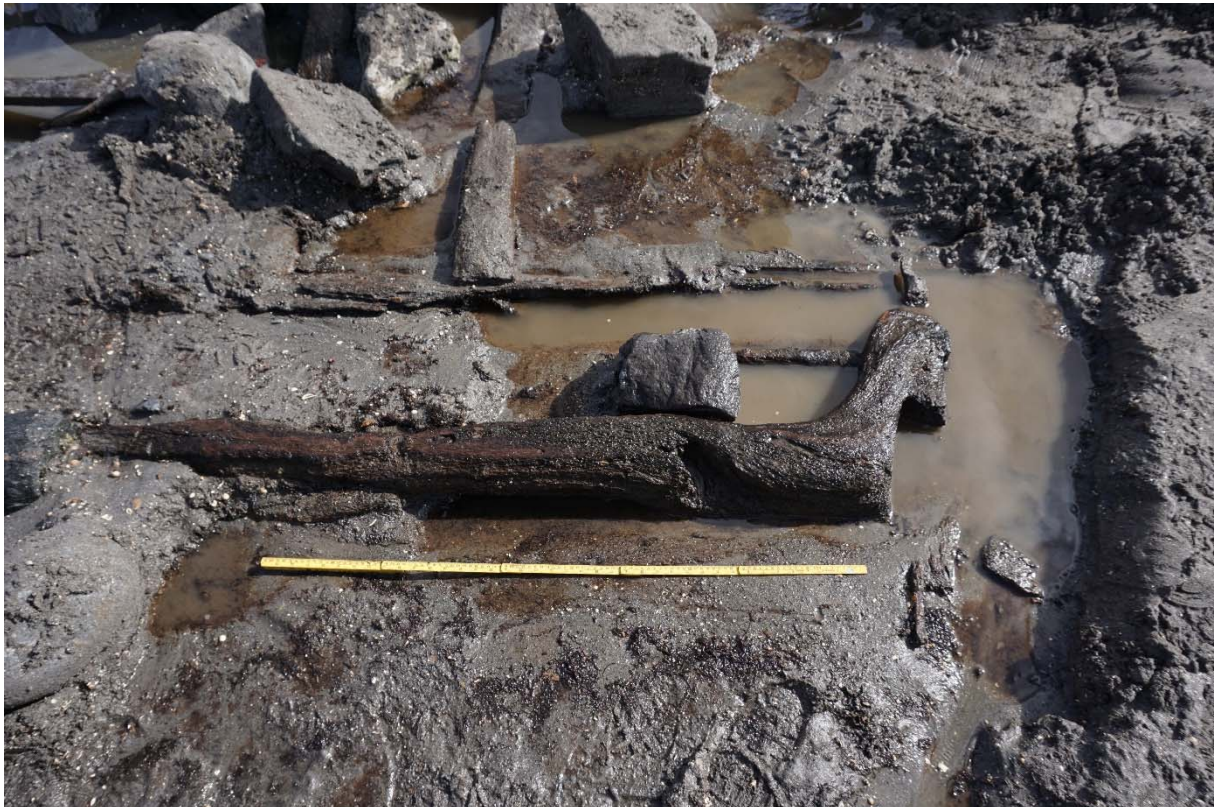
Figur 17 Tverrgående bjelke, med kne i ene enden. Kneet har trolig hvilt på et band/opplenger. Bjelken har fungert som avstiver av skroget, og mulig som støtte for dekke eller tofte. Foto: T. Falck/NMM

De tverrgående bjelkene (biter/beter) er sammen med bandene viktige avstivere av skroget. I tillegg til å stive av skroget kan bjelkene ha fungert som støtte for dekk eller tofter. På babord side, akter, ble det funnet en løs bjelke med kne i ene enden. Delen er fra et formvokst emne. Den totale lengden er ca. 1,6 m, og selve kneet er ca. 0,7 m. Inn mot skroget har kneet et hakk som er 22 cm langt, 10 cm dypt (Figur 17).

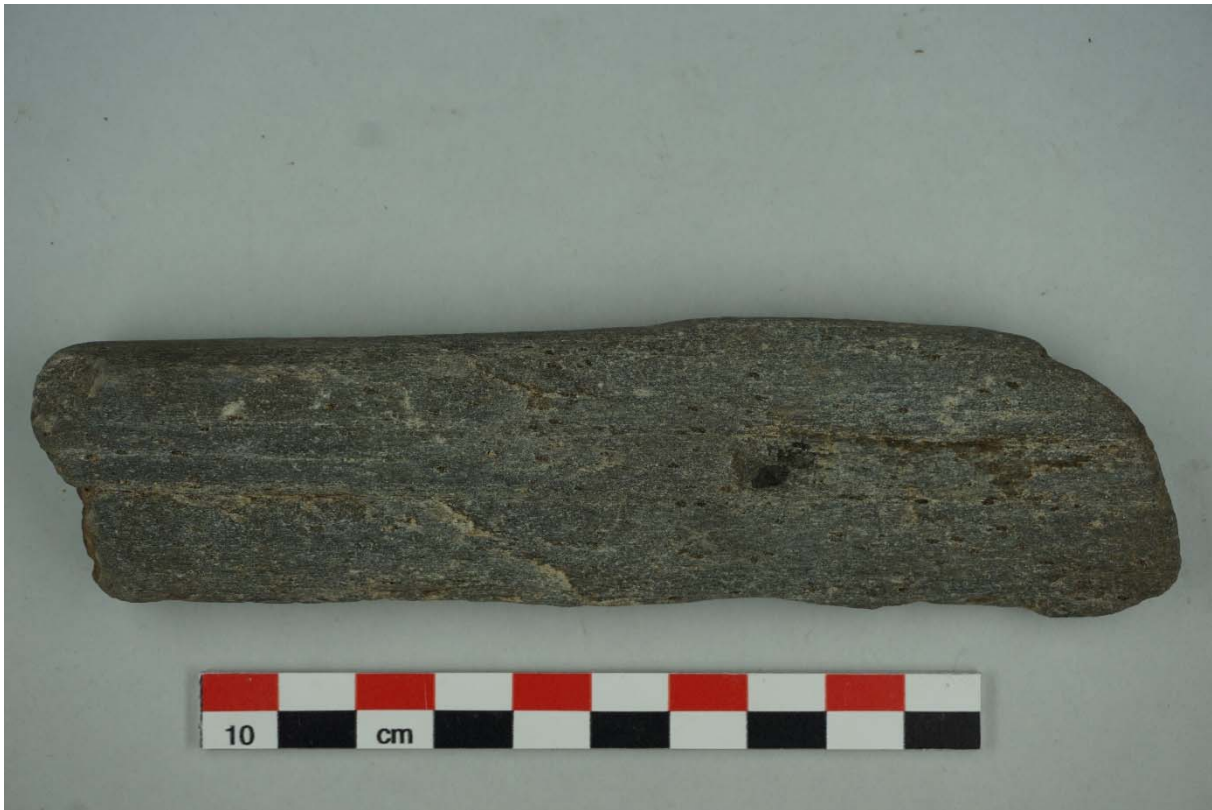
Figur 18 Håndbryne, fragment. Funnet under fjerning av masse ovre båten. Foto: S. Wickler/TMU.

Et håndbryne av bergart (Figur 18) ble funnet under arbeidet med å fjerne masse over båten. Konteksten til dette funnet er derfor noe uklar, men brynet ble tatt inn som funn til Tromsø Museum (Ts15349.2). Typen kan være av hardstein fra Eidsborg/Lårdal (Telemark) (pers.med. P. Nymoen, NMM, 01.08.2016).

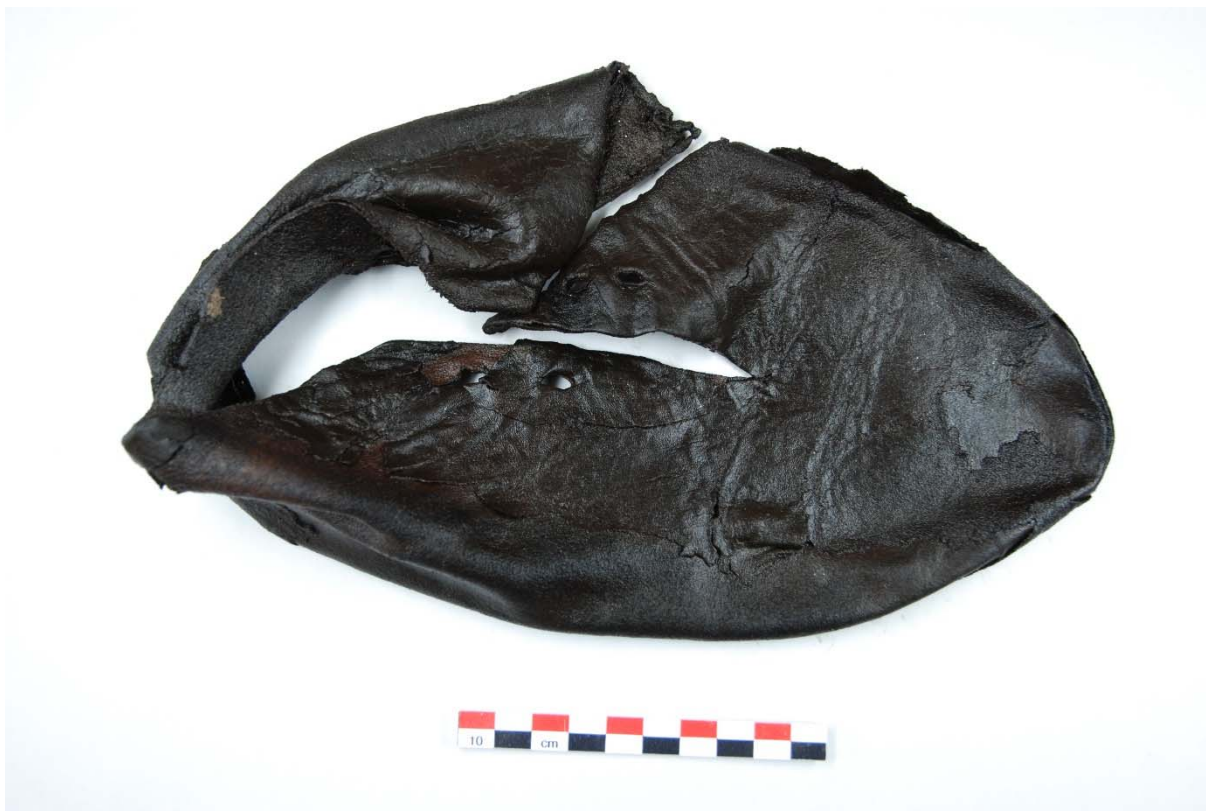
Figur 19 Frontsnøresko med overlær i ett stykke. Foto: S. Wickler/TMU.

I bunnen av båten, 1,3 meter fra akterenden av kjølen lå det et 50 cm langt, 9-10 cm tykt nærmest kvadratisk, bryne i sandstein oppå kjølen (Figur 21). Det viste seg at det under brynet lå flere lærdeler fra skotøy. Noe av læret ble tatt inn til museet (Ts15349.10), og det viste seg å omfatte komplette overlærdeler fra minst to forskjellige type frontsnøresko. En sko har overlæret laget av et stykke lær (Figur 19) og det andre består av tre overlærdeler (Figur 20). I tillegg ble det funnet to komplette såler (venstre og høyre fot). Kanskje har læret blitt lagt under brynet med overlegg? Det ble også funnet flere lærfragmenter andre steder i skroget (Ts15348.8). Ved en full utgravning kan man forvente flere gjenstandsfunn.

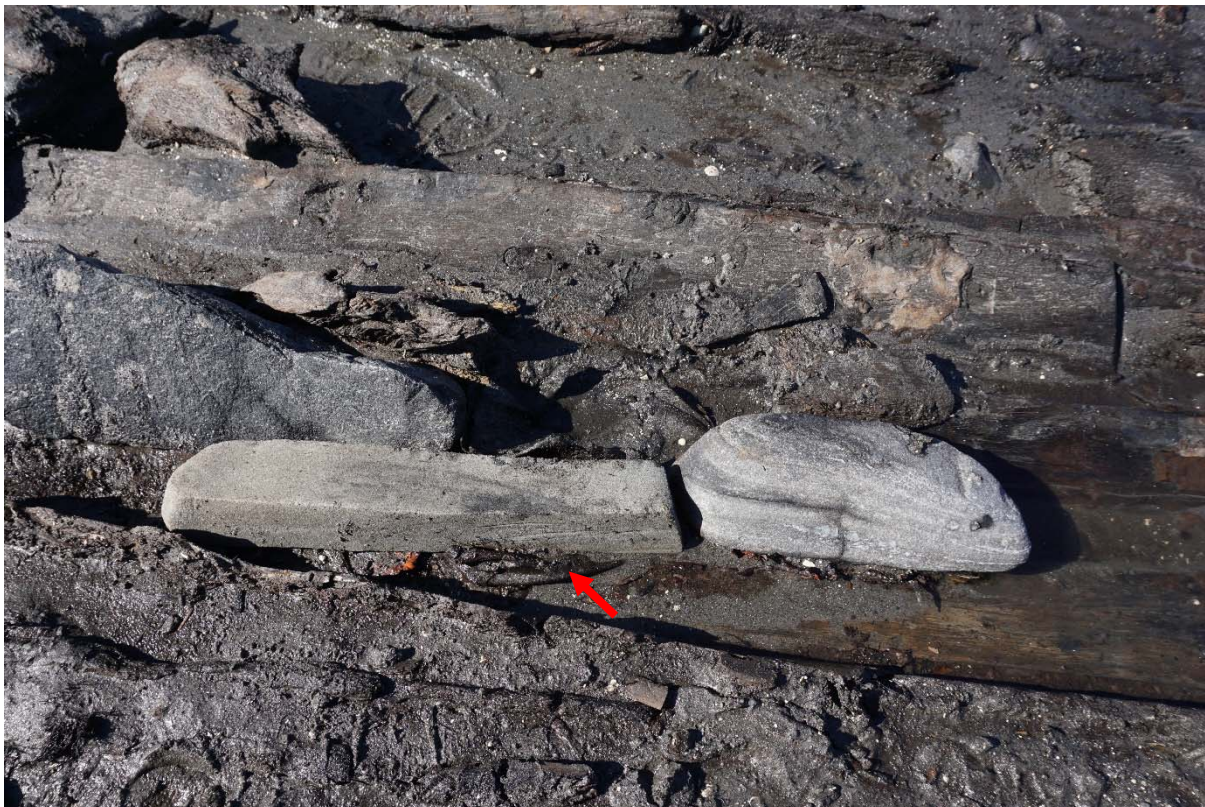
Figur 21 Bryne av sandstein *in situ*, med pil som peker på deler av lærsko under. Brynet ble ikke tatt inn til museet, men noe av læret ble tatt inn til analyse. Foto: S. Wickler/TMU.
