# VÄSTERNORRLANDS MUSEUM

## Arkeologisk utredning inför detaljplanering för bostäder på Stenmorgärdet 2022

Fastighet: Backen 6:1, Umeå socken, Umeå kommun, Västerbotten

**Rapport 2022:10**  
**Madeleine Nilsson**

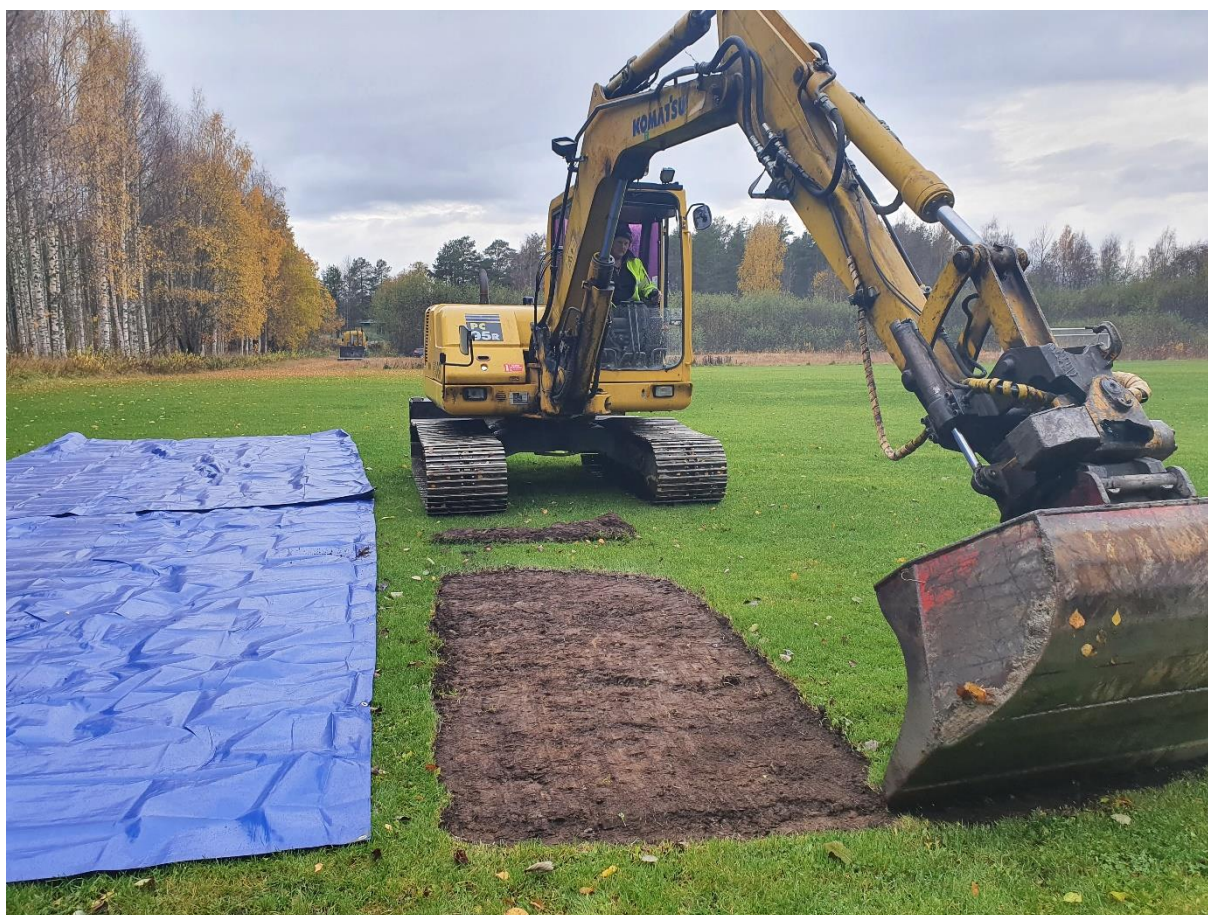
*Figur 2. Schaktning på gräsplanen med presenning som underlag. Foto från öster.*

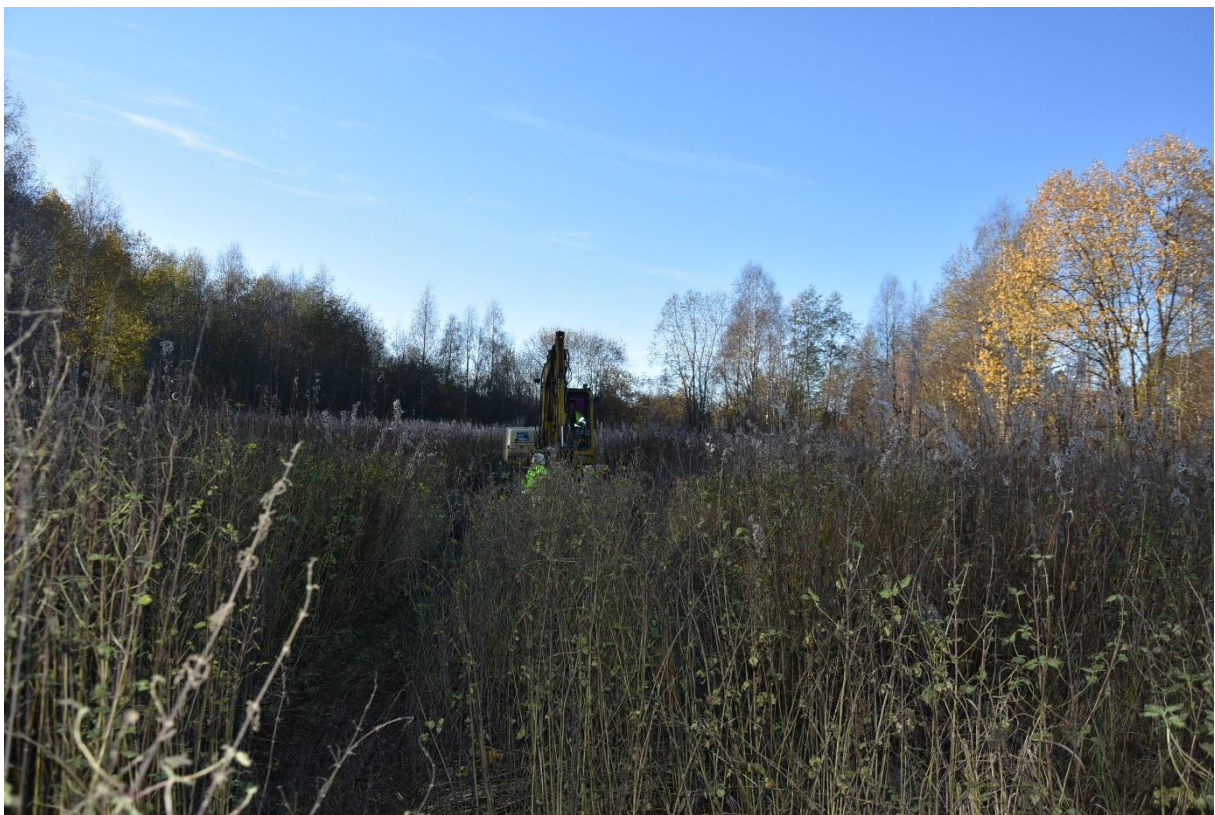
*Figur 11. Schaktning på ängen i norra delen av området. Foto från öster.*

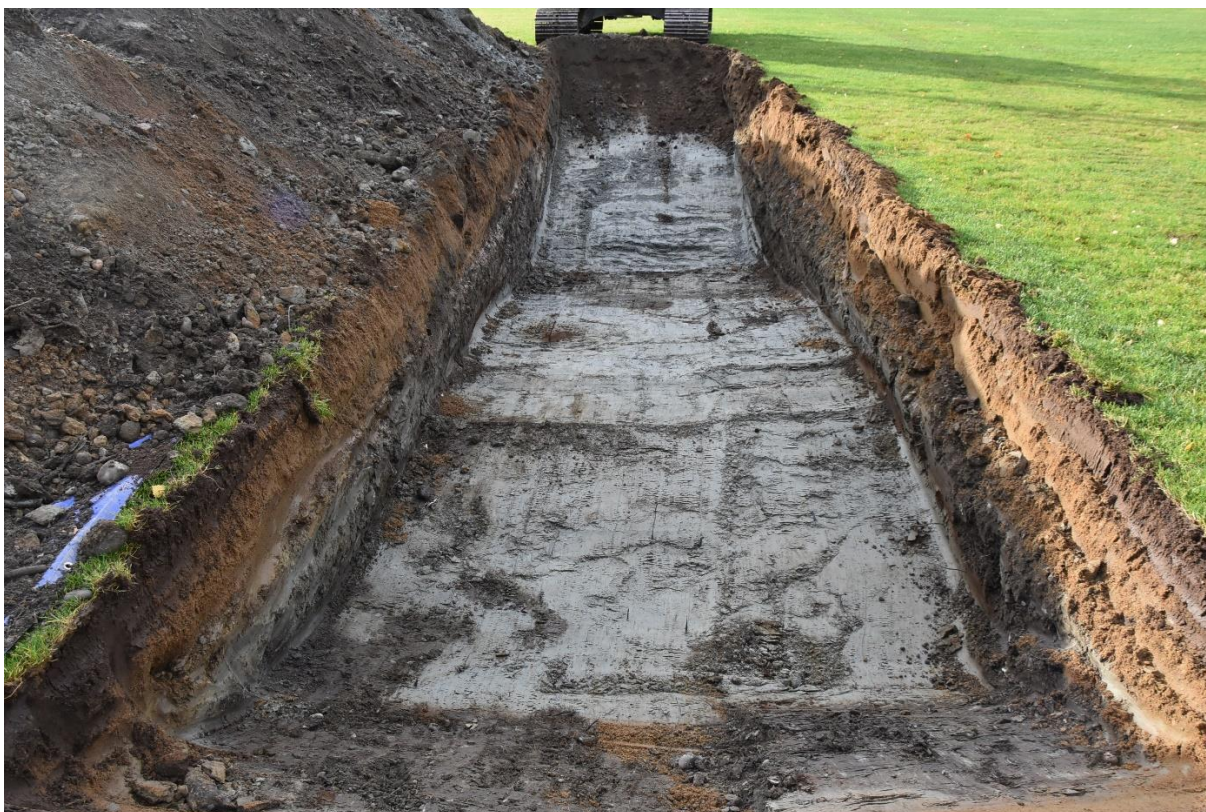
*Figur 12. Schakt 6 från öster.*

| Område | Schakt | Lager | Yta (m <sup>2</sup> ) | Djup (m) |
|---|---|---|---|---|
| Gräsplan | 6 | Matjord 0,15 m. Rödbrun sand med plogfårar 0,3 m. Omrörd, mörkgrå lera med sten och rötter 0,3 m. Brun, kompakt sand 0,05 m. I botten grå lera/silt. I väster gödselliknande matjord under omrörd lera – djup sentida nedgrävning med plast etc. | 27 | 1-1,3 |

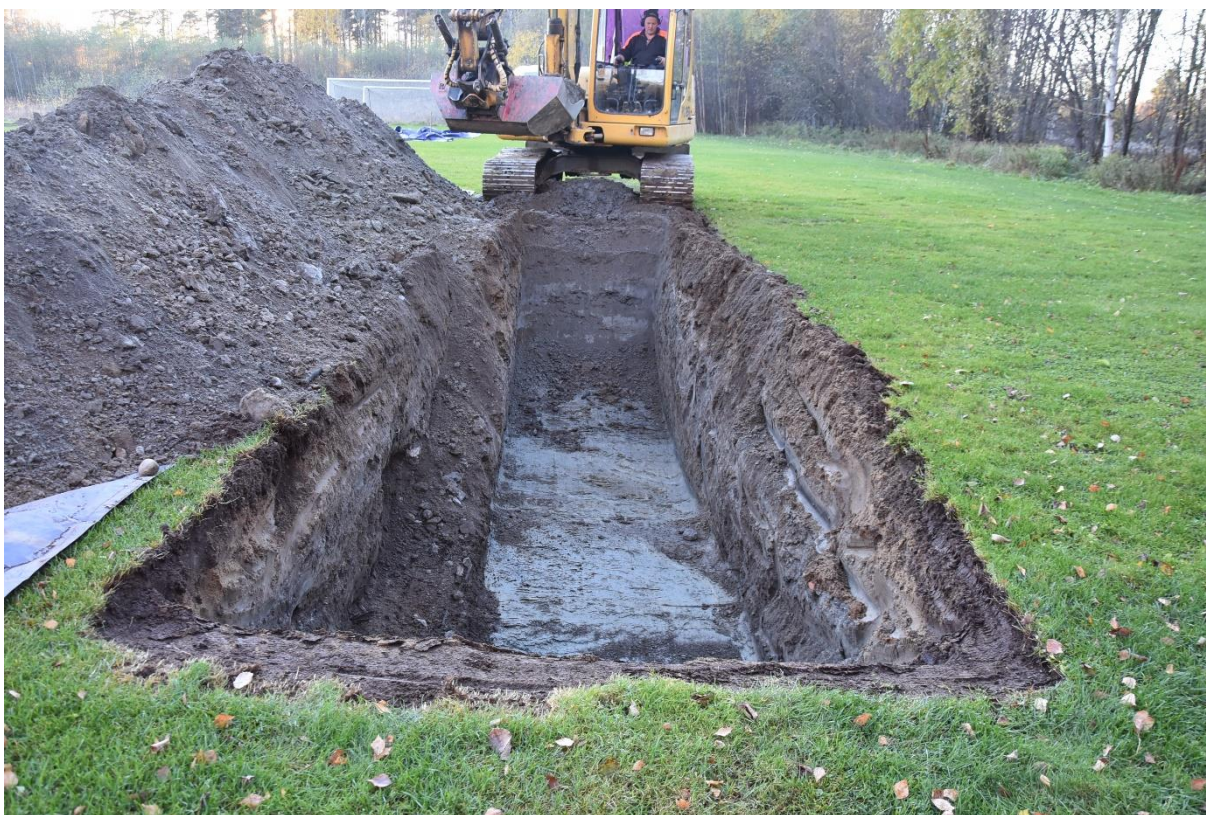
*Figur 13. Djupgrävning i schakt 9, från öster.*

| Område | Schakt | Lager | Yta (m <sup>2</sup> ) | Djup (m) |
|---|---|---|---|---|
| Gräsplan | 9 | Matjord 0,1-0,15 m. Gul sand med plogspår 0,3 m. Resten gråbrun, asfaltsblandad fyllning. Utfyllnad för att platta ut. | 20 | 2 |

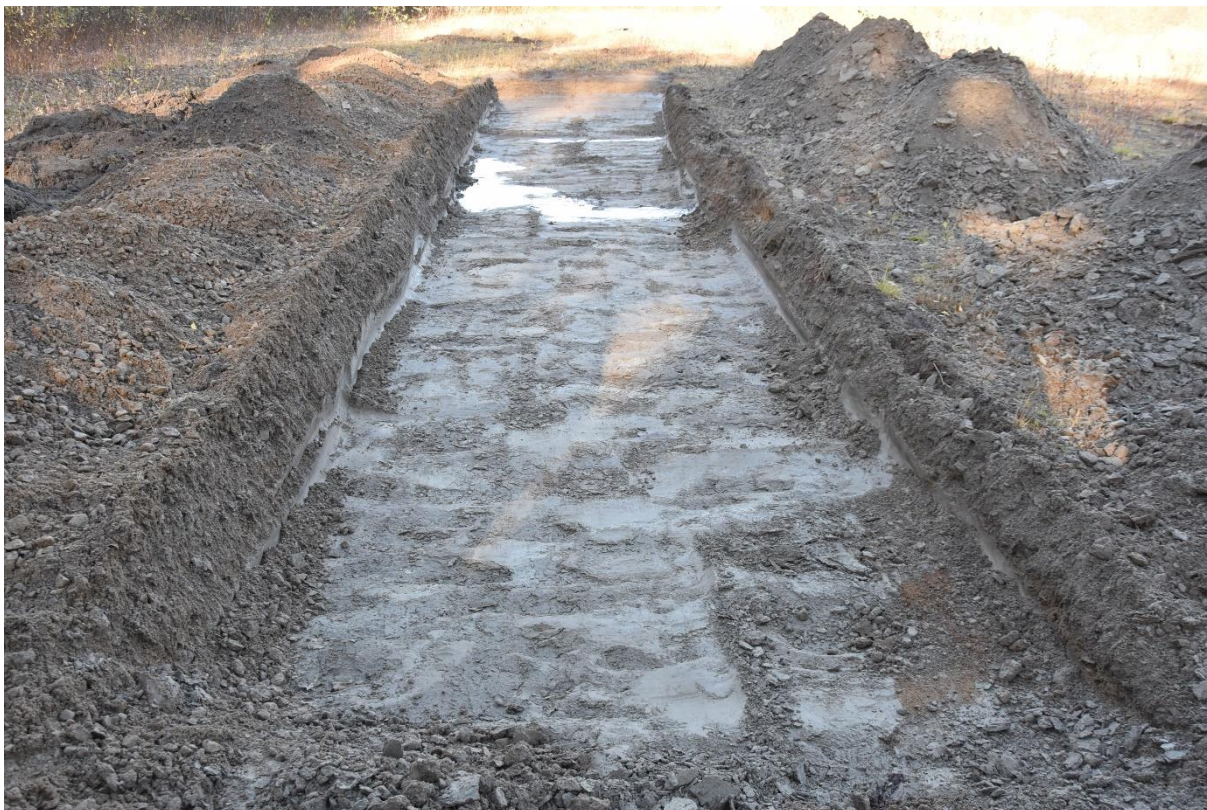
*Figur 14. Schakt 19 från söder.*

| Område | Schakt | Lager | Yta (m <sup>2</sup> ) | Djup (m) |
|---|---|---|---|---|
| Grusplan | 19 | Grått grus 0,1 m. Gult grus med småsten 0,2 m. Gråvit silt med järnutfällningar, skiktad med grå, lerig silt. | 42 | 0,5 |

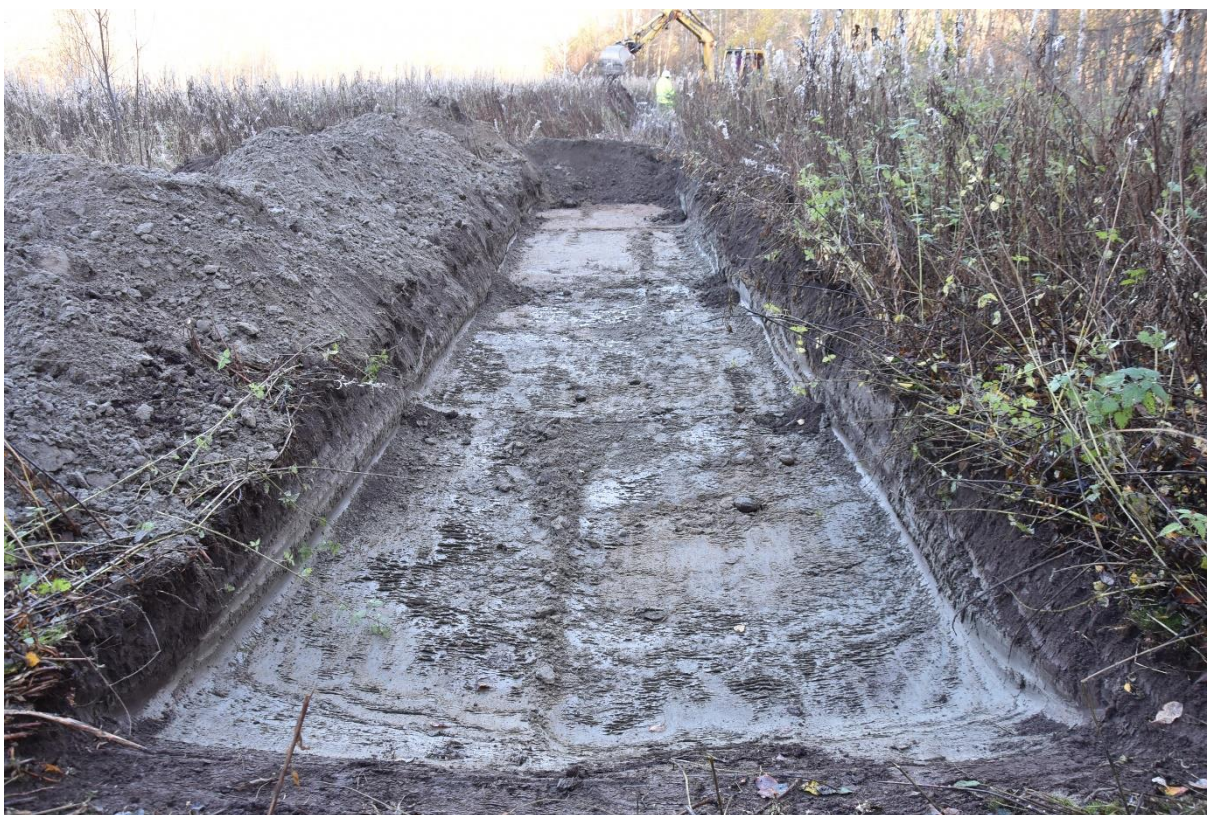
*Figur 15. Schakt 23 från väster.*

| Område | Schakt | Lager | Yta (m <sup>2</sup> ) | Djup (m) |
|---|---|---|---|---|
| Äng | 23 | Matjord 0,2-0,3 m. Grå, lerig silt 0,2 m. Grågul sand. | 35 | 0,4-0,5 |
