## Arkeologisk förundersökning av sakristian i Timrå kyrka.

**Rapportnummer 2015:10**  
**Ola George**

Arkeologisk förundersökning av skristian i Timrå kyrka.

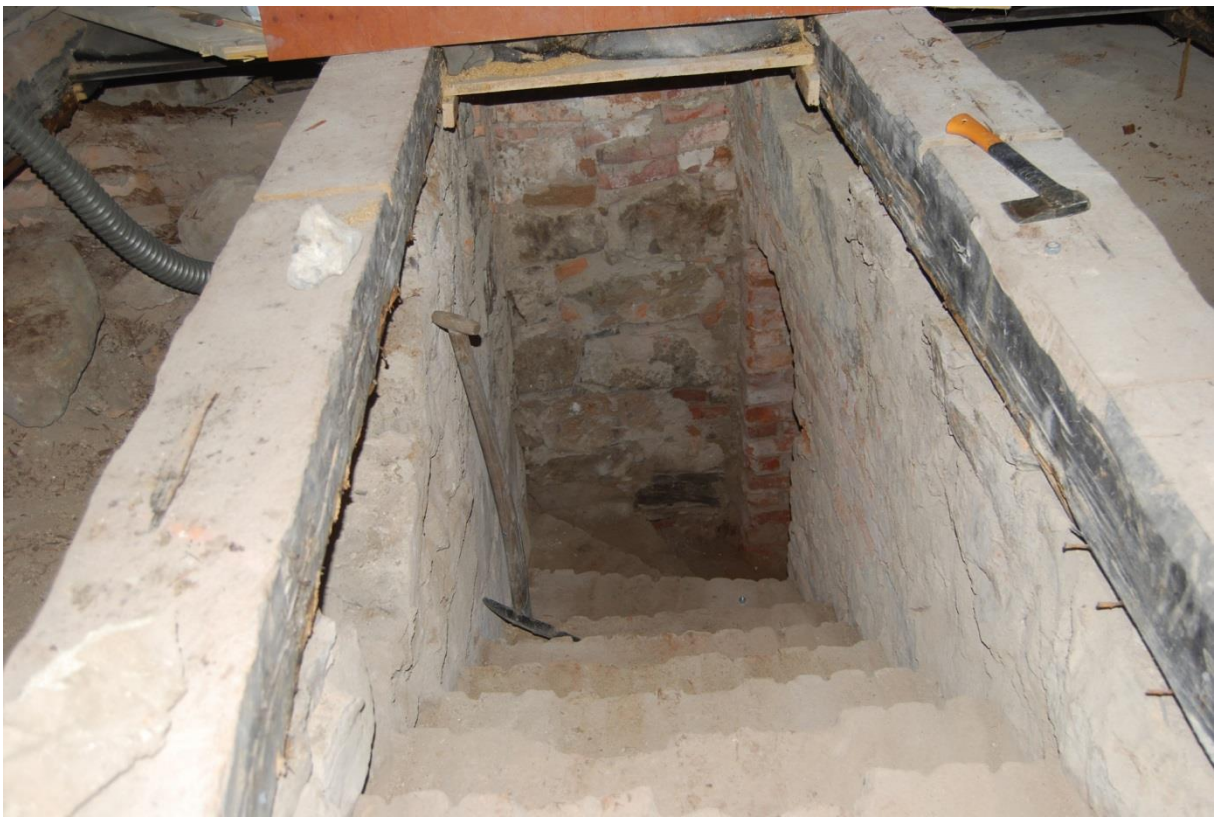
*Trappan ner till källaren i sakristian.*

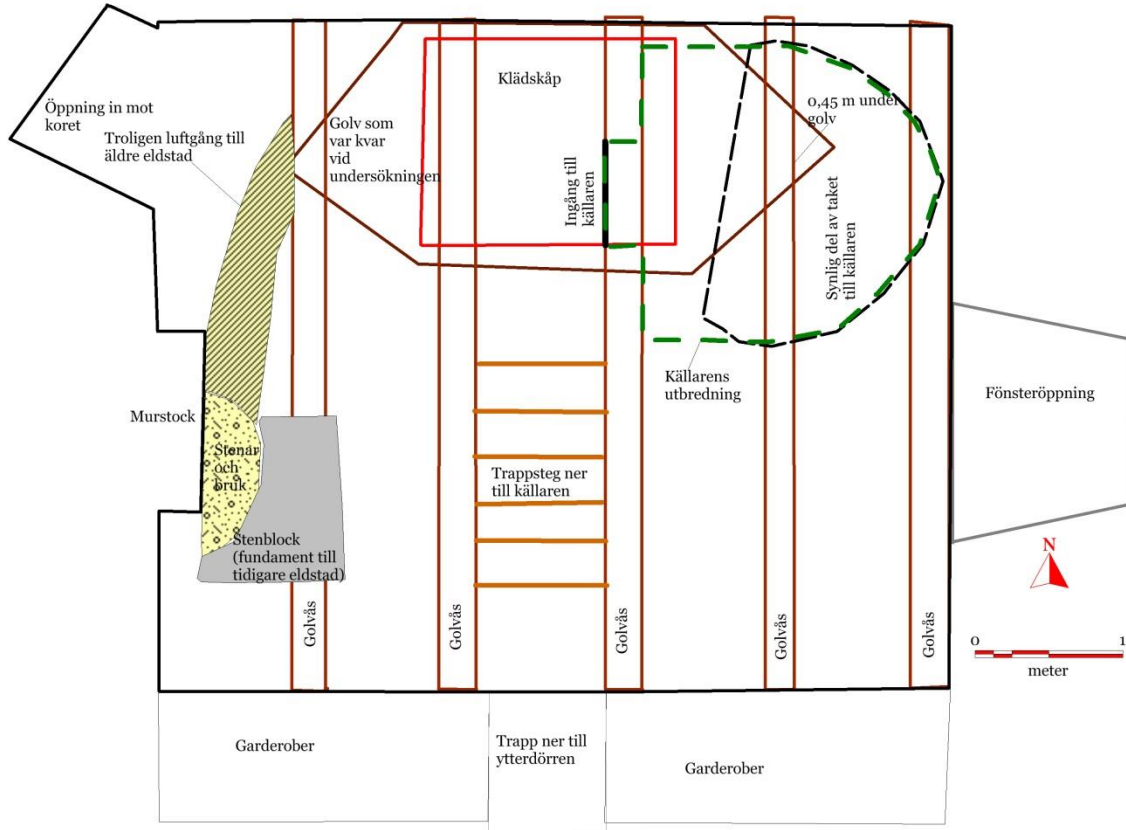
Figur 1. Plan över sakristian.

Sakristian i Timrå kyrka är cirka 5,4 x 5,4 meter stor. I nordöstra hörnet finns en utgång mot koret. Längs södra väggen finns en länga med garderober utom på mitten där en dörröppning ut mot trappen är belägen (trappen leder mot utgången på södra sidan). På östra sidan av koret finns en fönsteröppning. I mitten av norra väggen står ett klädska. Golvet under klädska låg vid undersökningen kvar för att slippa flytta undan klädska.

Under golvet i sakristian påträffades fundamentet efter en trolig eldstad mitt på västra väggen. Ett kraftigt stenblock under en yta bestående av sten och bruk har utgjort fundamentet till eldstaden, möjligen även till murstocken. En murad kanal från norra väggen fram till platsen för eldstaden har förmodligen fungerat som luftkanal.

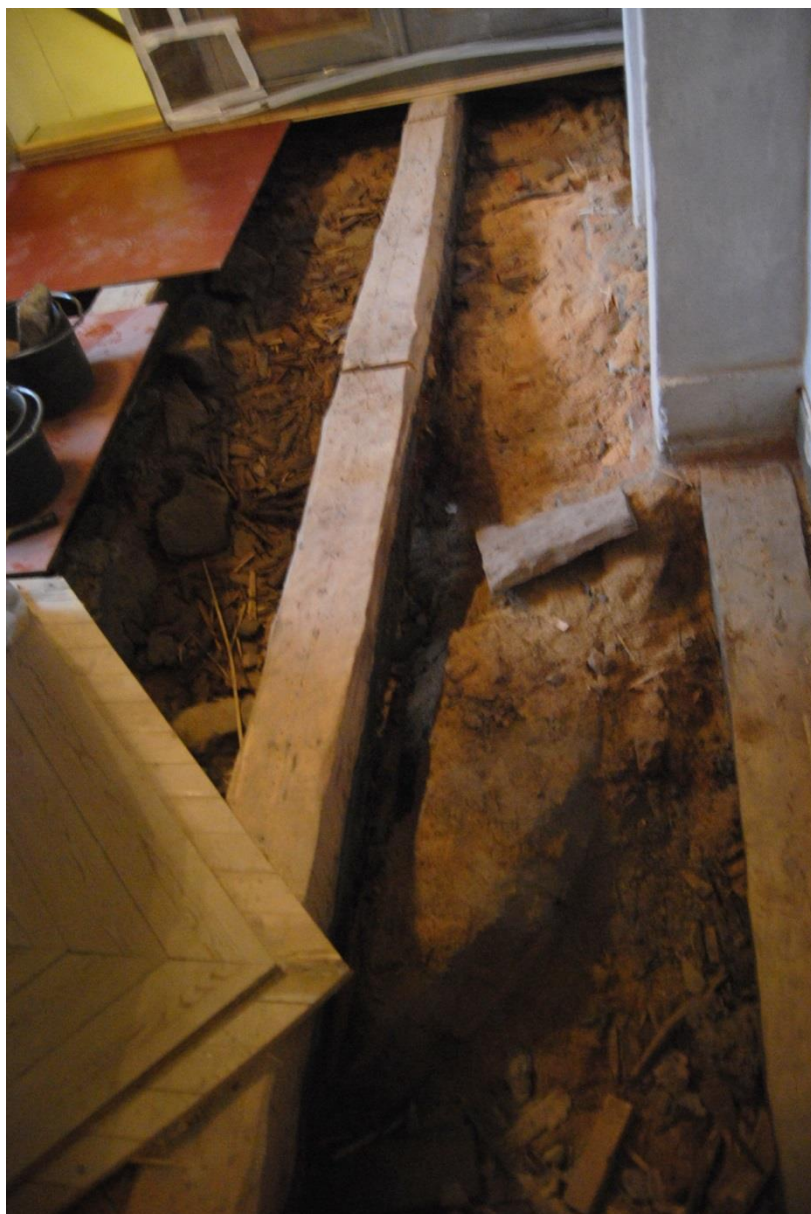
*Figur 2. Västra delen av sakristian innan undersökningen med den murade luftkanalen synlig. Foto från norr.*

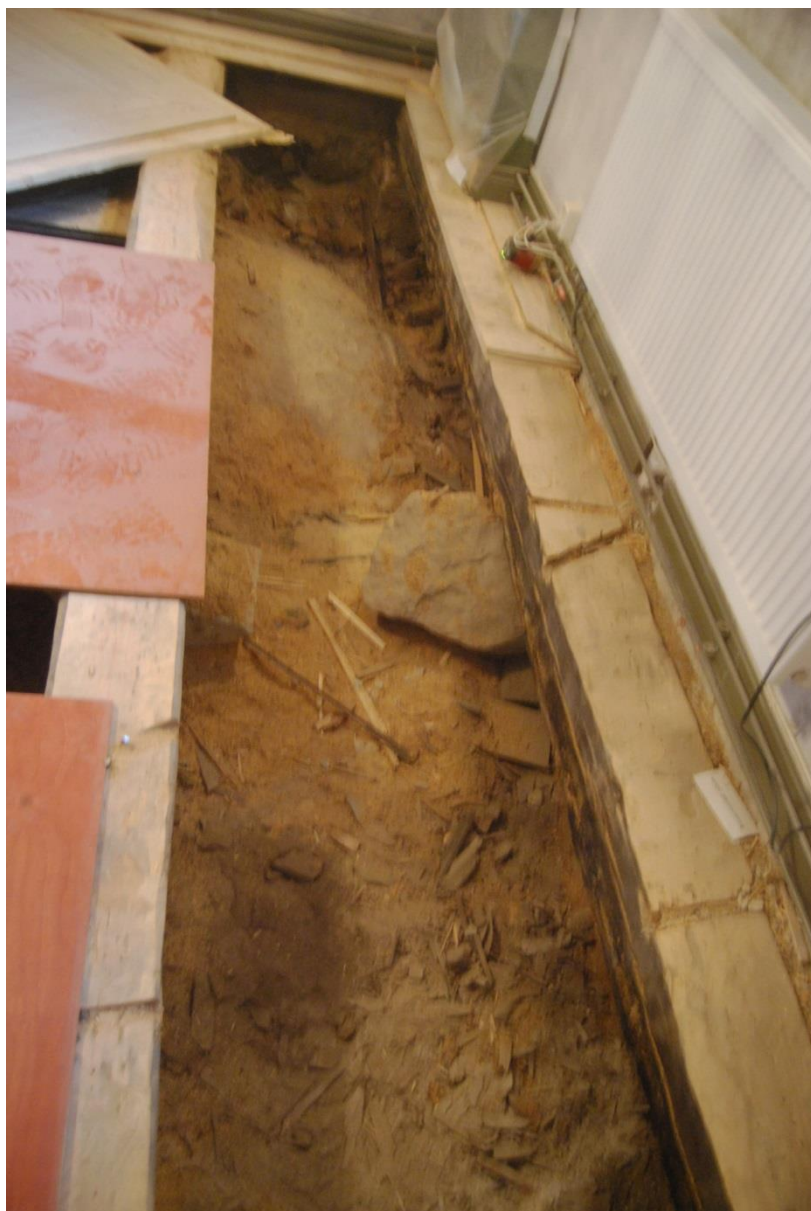
*Figur 3. Östra delen av sakristian innan undersökningen. I bakgrunden skymtar källartaket fram. Foto från söder.*

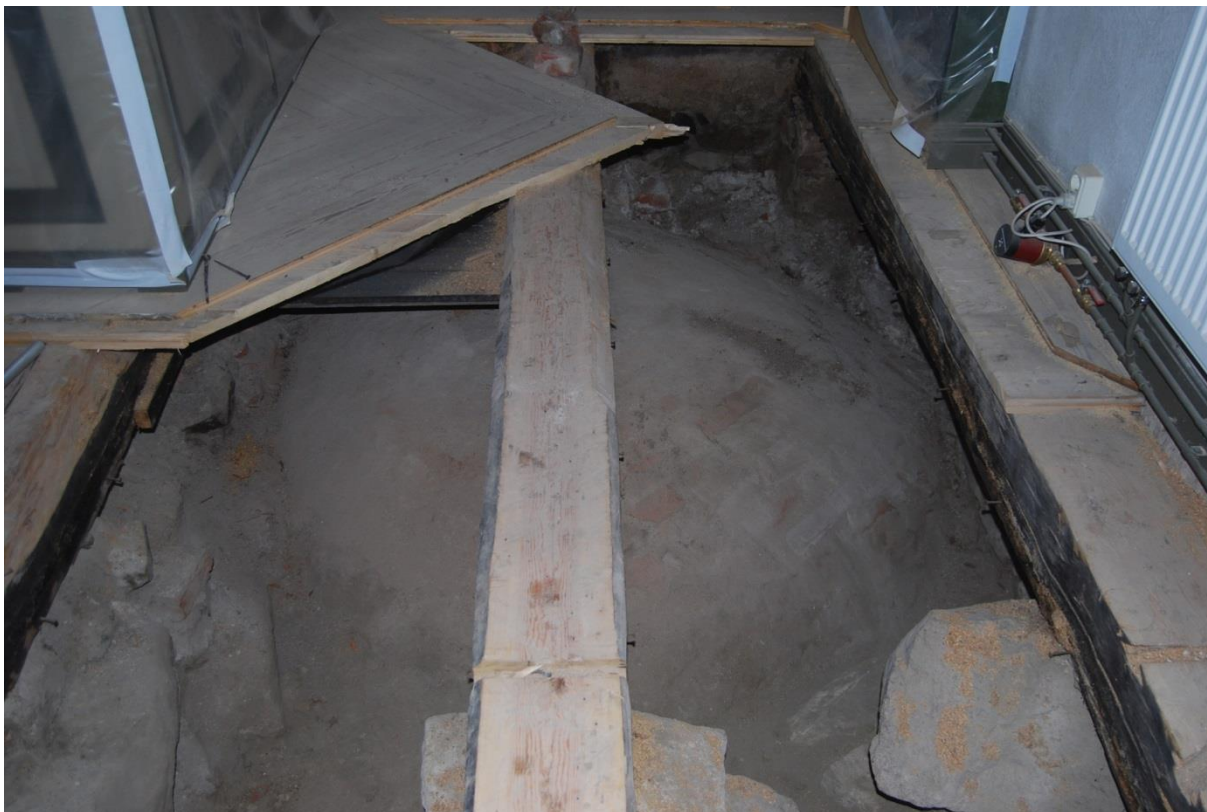
*Figur 4. Det välvda taket på källaren efter bortrensning av byggnadsrester. Foto från söder.*

Källarens nedre delar består av natursten. Väggarna består av tegel (södra väggen är murad av både natursten och tegel). I östra väggen hade gluggen tidigare varit större men har därefter delvis murats igen med natursten för att åstadkomma en mindre glugg. Taket är välvt och murat av tegel.

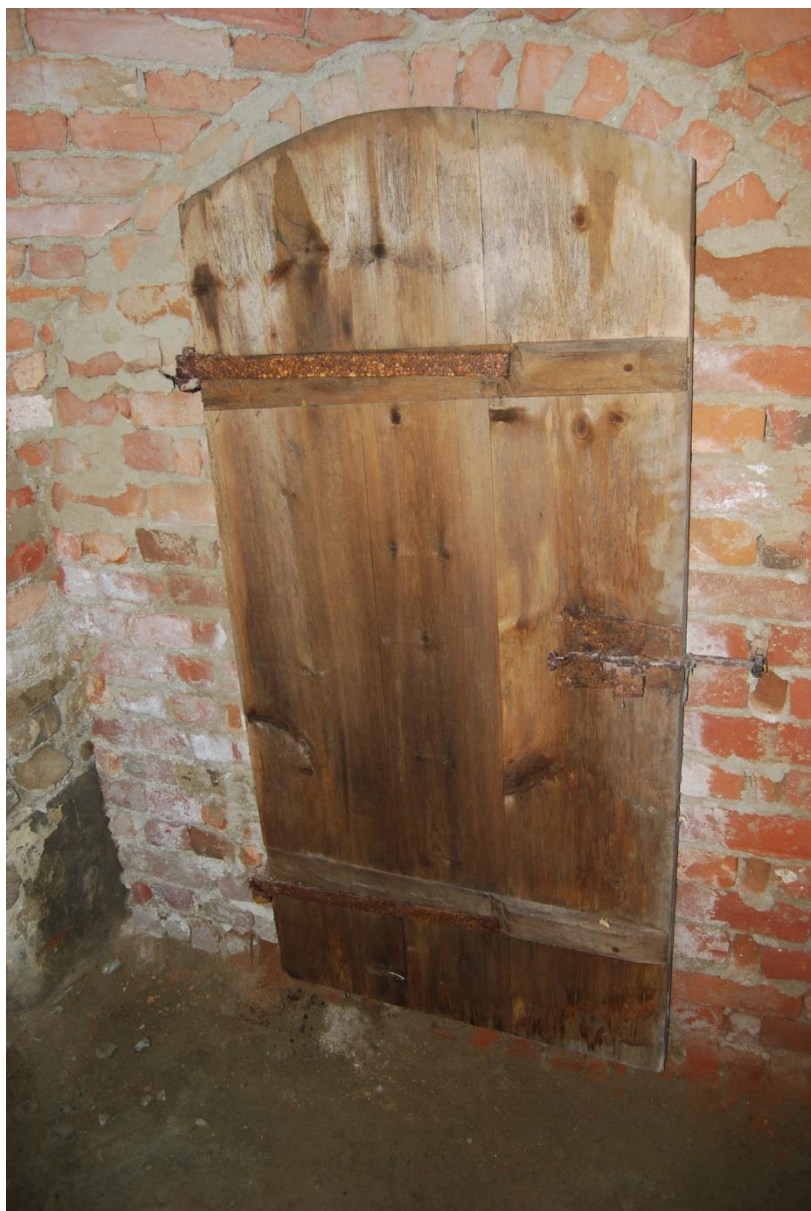
*Figur 5. Den västra väggen och dörren i källaren.  
Foto från öster inifrån källaren.*

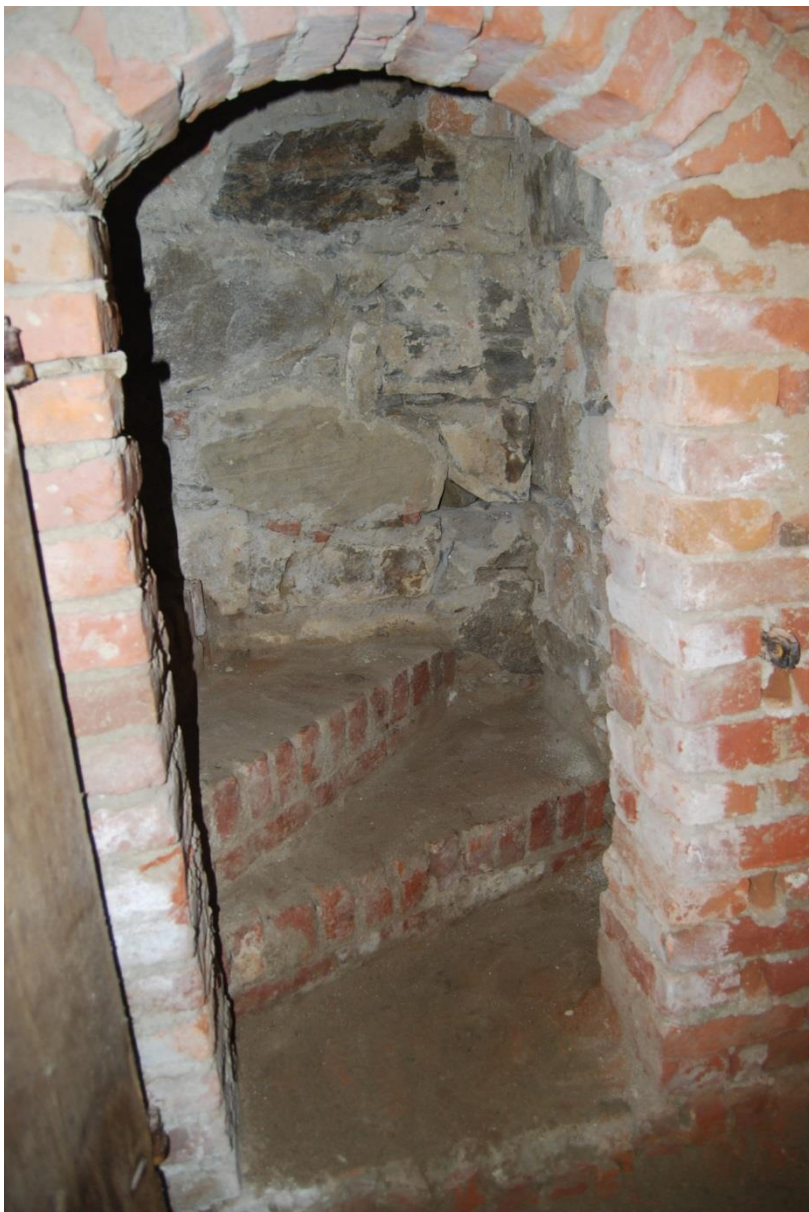
*Figur 6. Dörröppningen och delar av trappen.  
Foto från öster inifrån källaren.*

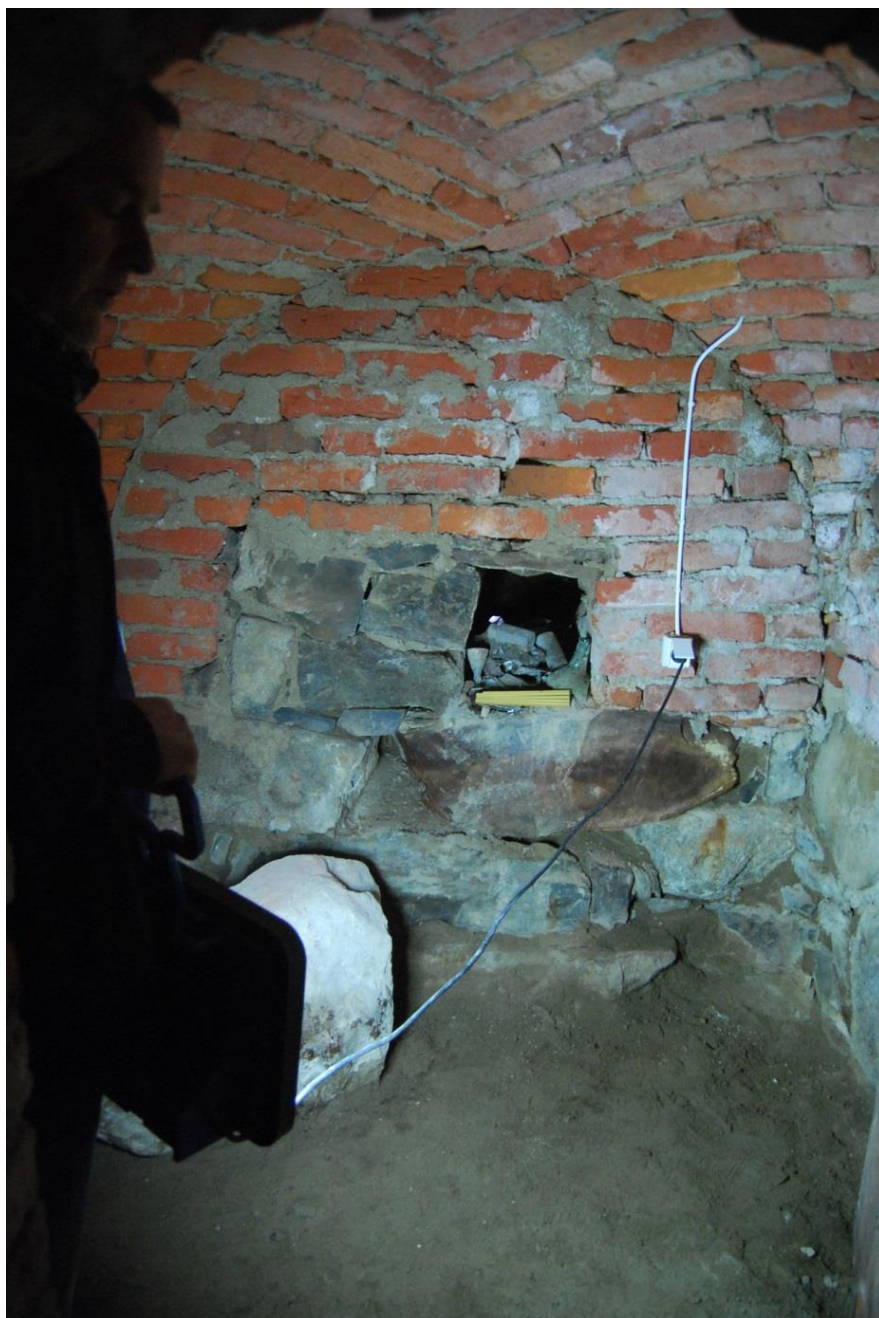
*Figur 7. Den östra väggen samt delar av taket i källaren.  
Eluttaget drogs in i samband med byggarbetena.  
Foto från väster inifrån källaren.*

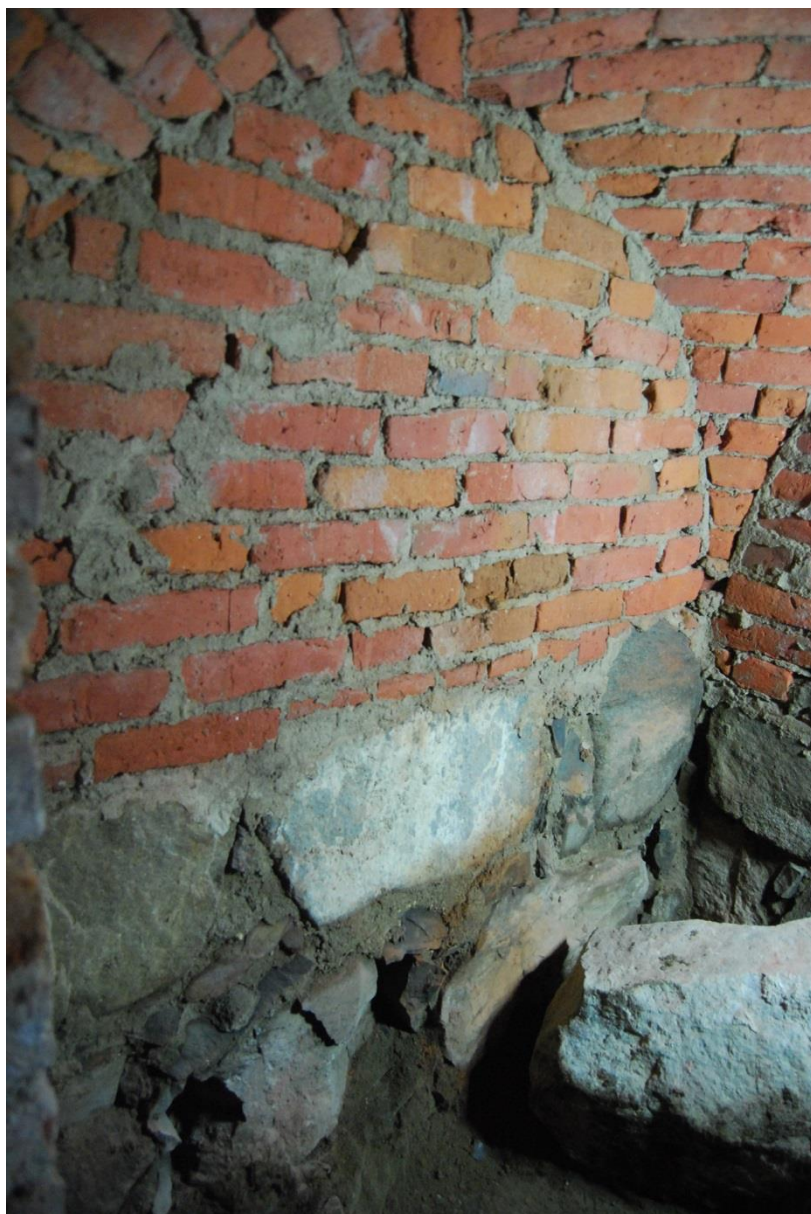
*Figur 8. Den norra väggen i källaren.  
Foto från sydväst inifrån källaren.*

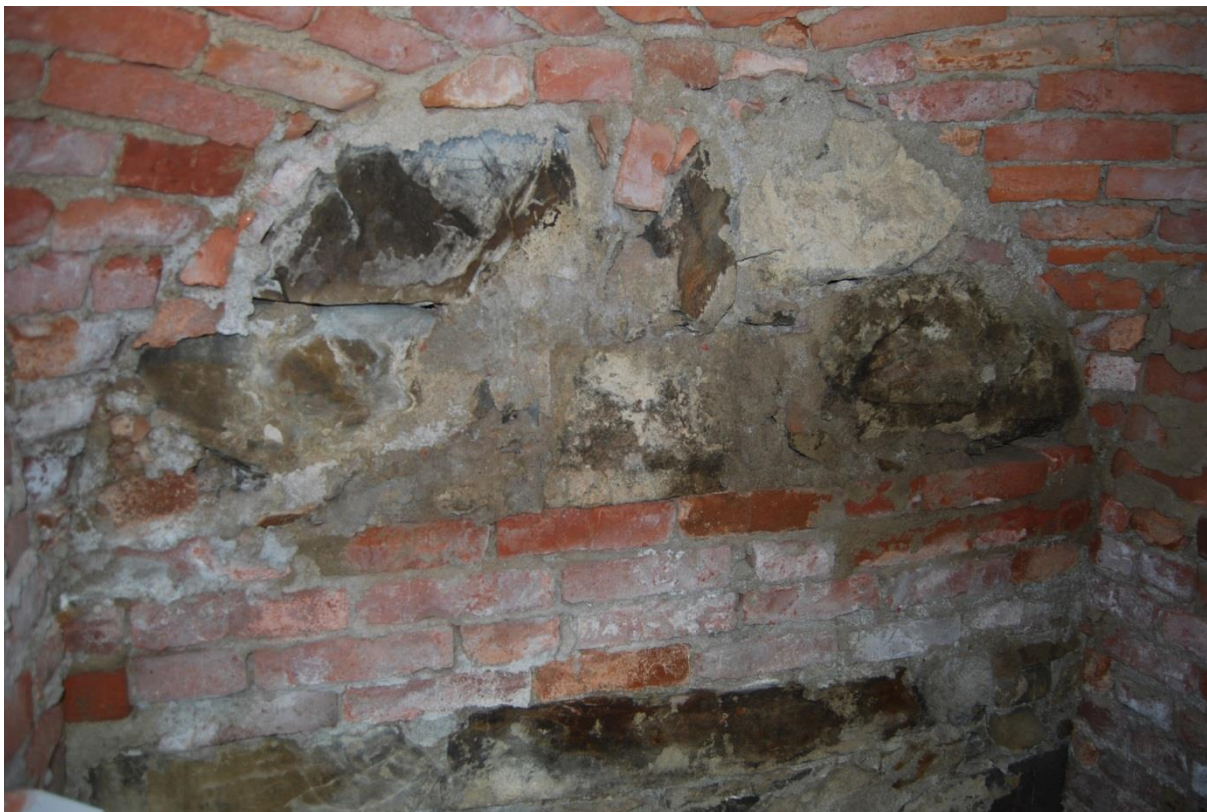
*Figur 9. Den södra väggen i källaren. Foto från norr inifrån källaren.*

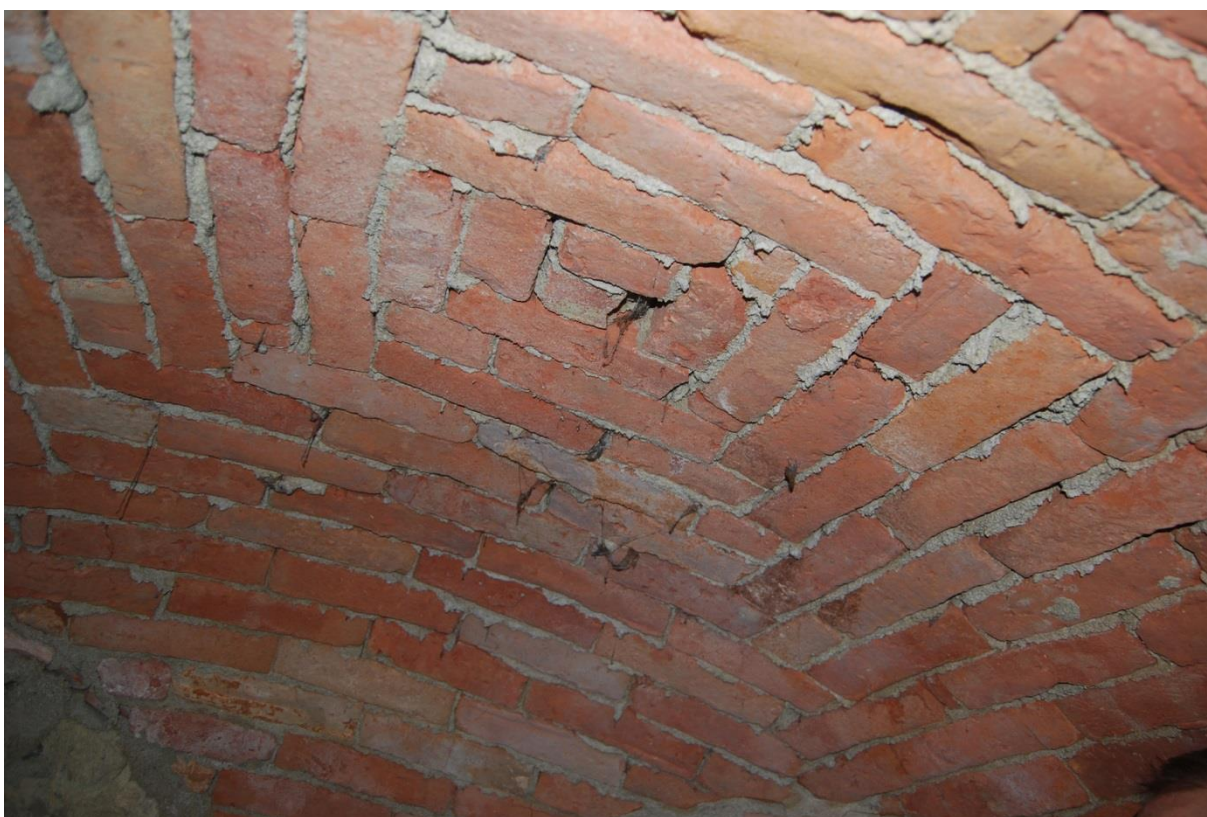
*Figur 10. Det välvda innertaket i källaren.*

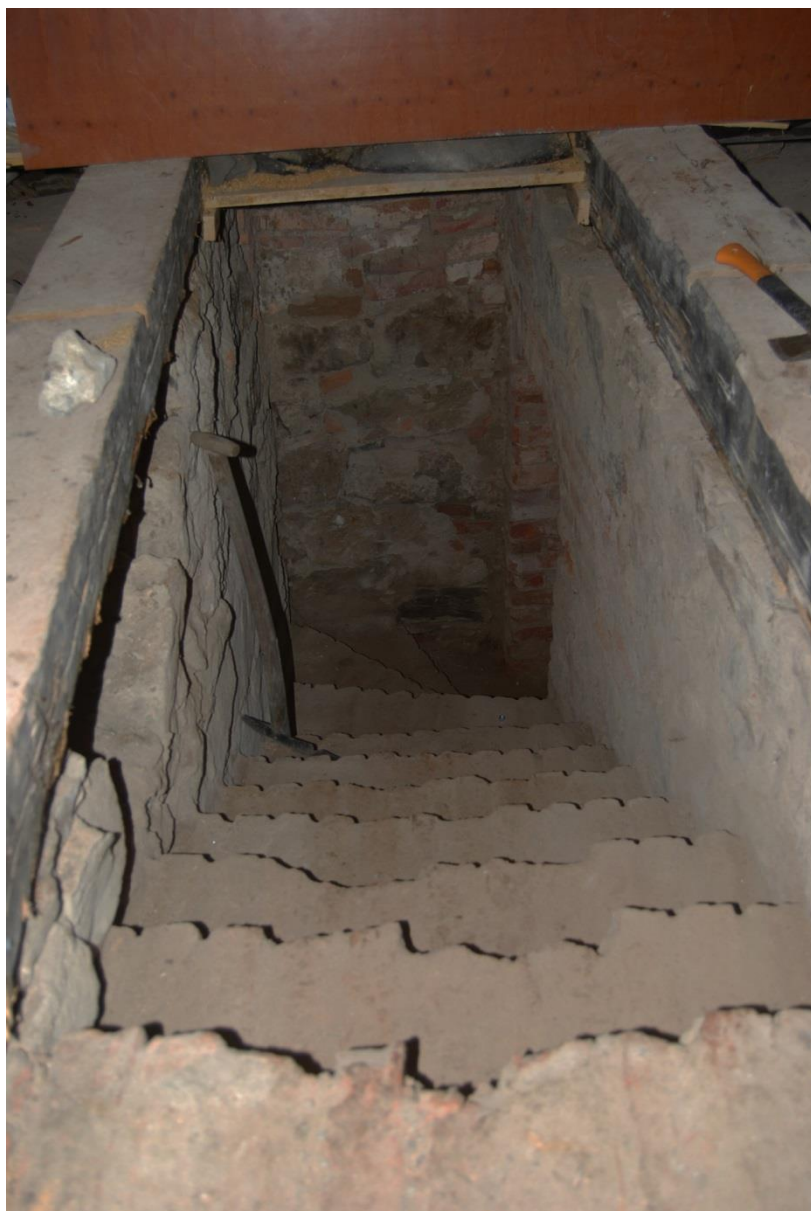
*Figur 11. Den murade källartrappen. Foto från söder.*

Vid renoveringar i mitten av 1900-talet togs antagligen dörröppningen i södra väggen i sakristian upp. I samband med de arbetena kastades troligen stenblock ner i trappan som blev helt igenlagd. I fyllnadsmassorna i trappan hittades en vinflaska som sannolikt hör samman med nattvarden.

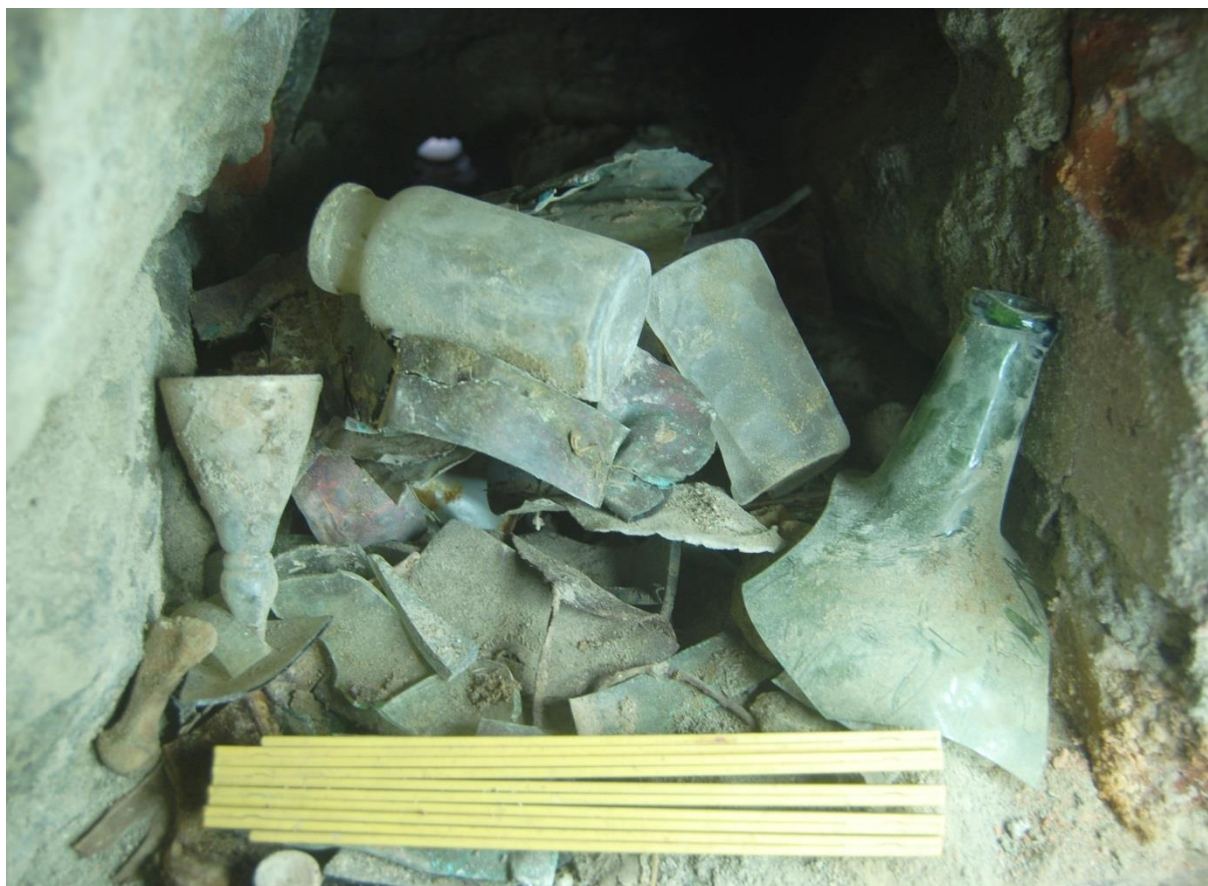
*Figur 12. Glas, kopparplåtsfragment och ett ben som påträffades vid röjningen av källaren. Fynden var upplagda i en glugg i östra källarväggen vid fotograferingen.*

Fynden från källaren bestod av olika flaskor och glas, enstaka ben av människa samt en silversked från slutet av 1700-talet.

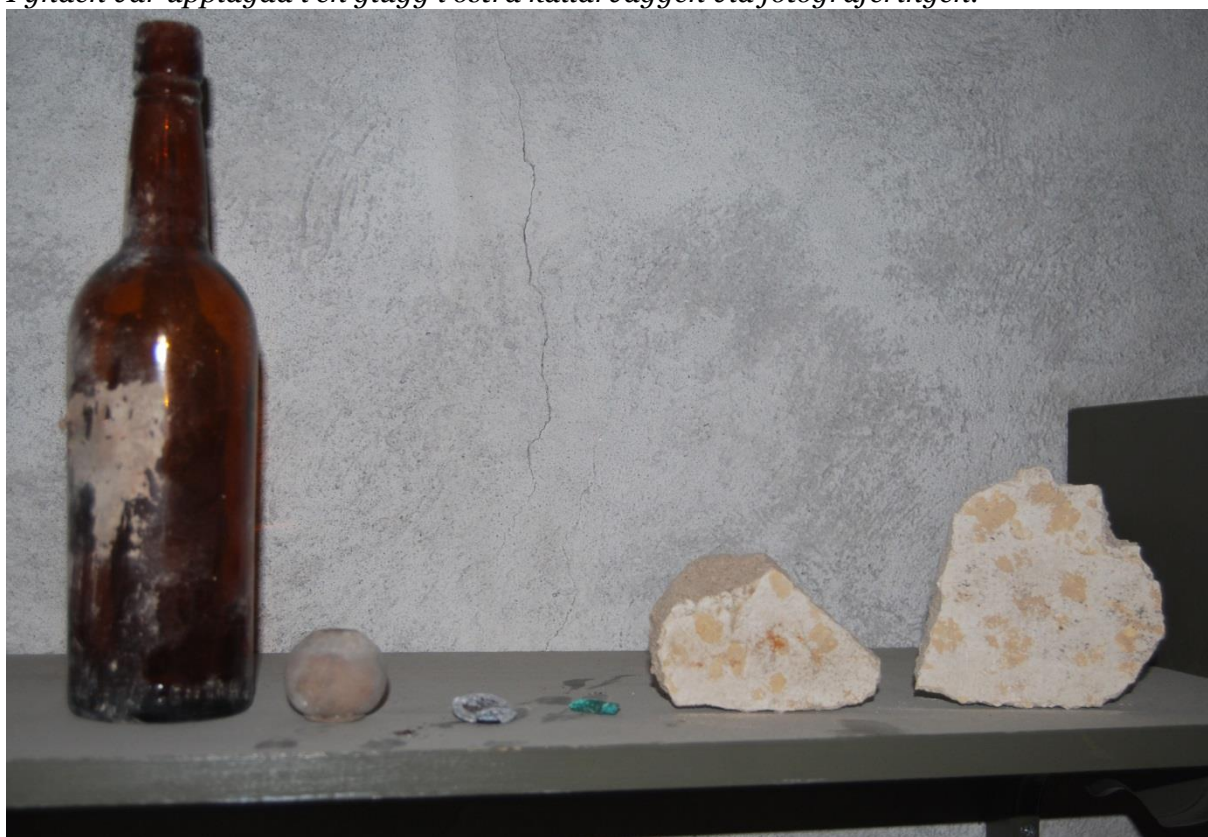
*Figur 13. Vinflaska som hittades vid röjningen av trappen samt snusdosa, knapp kalkputs från sakristian.*
