STAFFANS KYRKA

Antikvarisk medverkan vid installation av lyftbord i korttrappan

Staffans kyrka
Brynäs 56:4
Gävle stad och kommun
Gävleborgs län
2022–2023

Rapport 2023:12
Ulrika Olsson

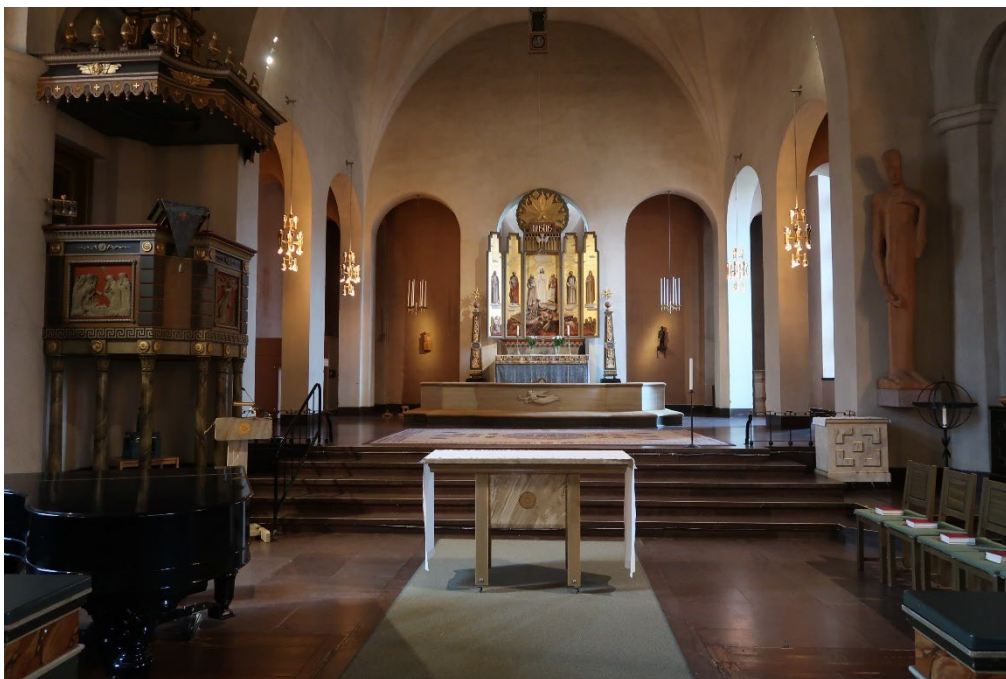
Figur 4. Korttrappan och koret innan påbörjad inre renovering och omdaning. Korttrappans högra sida på fotot vetter mot söder. Foto: 2019-08-23.

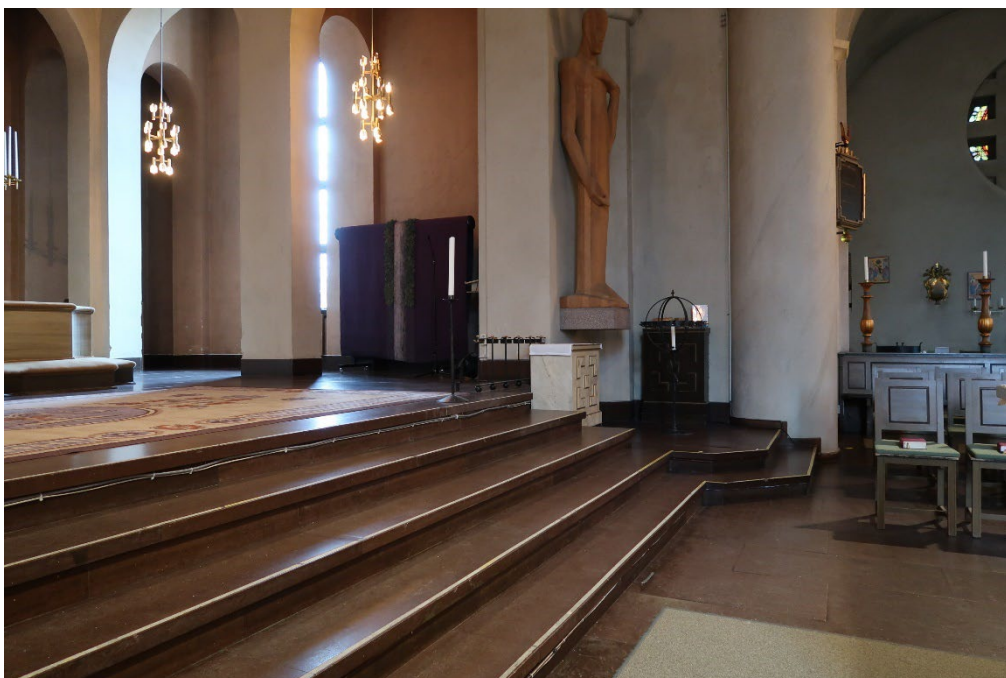
Figur 5. Korttrappan och koret innan påbörjad inre renovering och omdaning. Foto mot trappans södra del med intilliggande podium. Foto: 2019-08-23.

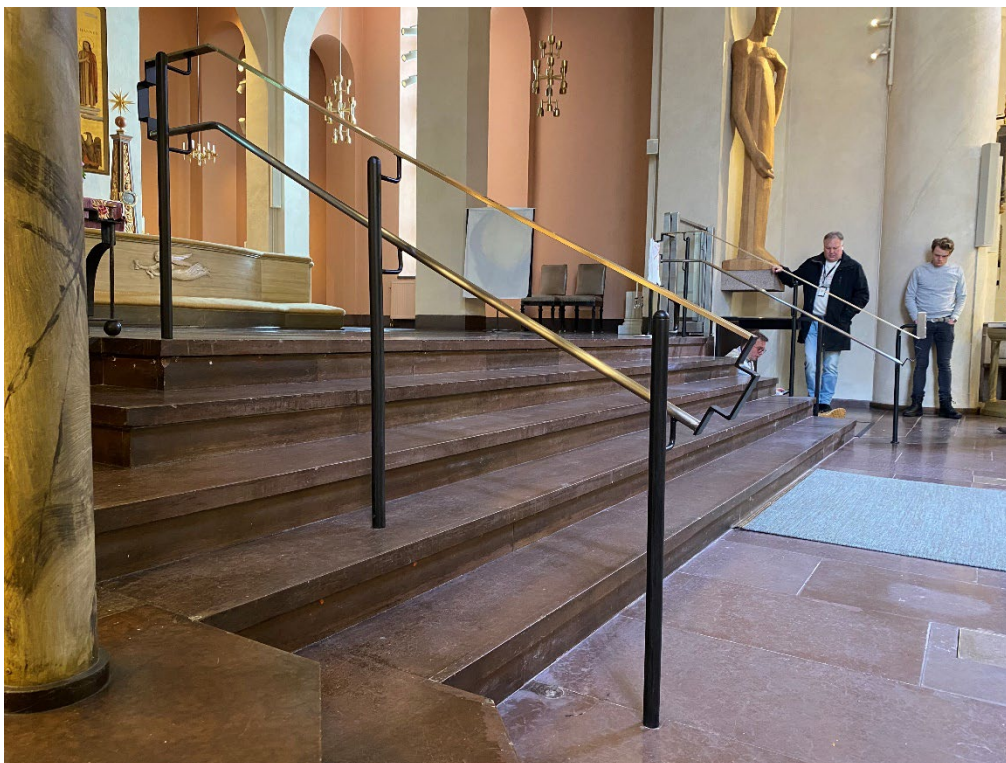
Figur 14. Kortrappan sedd från den norra sidan. Foto: 2023-02-23.
