Modernismen i Bergslagens kyrkor - Grythyttan

Bergslagens kontrakt, Västerås stift, Örebro län

2016-2017

Anneli Borg
Charlott Torgén
Rapport 2017:23

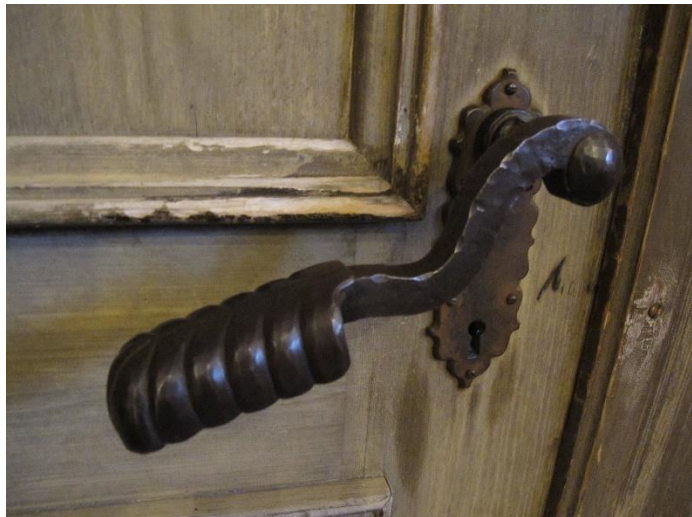
Vapenhuset har till stor del ursprungliga ytskikt kvar med undantak från tak och taklist som målades om 2016 i lika kulör som befintlig. Troligt är att färgsättningen i vapenhuset tillkom 1953.
