Olssonska gårdens huvudbyggnad

Antikvarisk medverkan vid åtgärder
för förbättrad tillgänglighet och utrymning

Torsås 2:54 (f.d. 2:42) Torsås socken, Torsås kommun, Kalmar län, Småland

Byggnadsantikvarisk rapport juni 2018

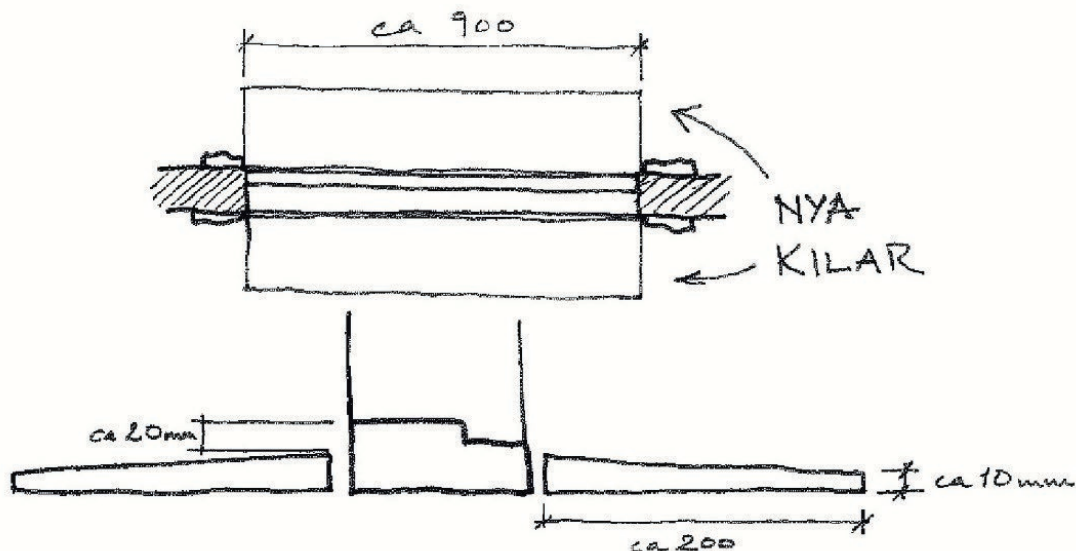
Skiss upprättad av Stefan Larsson och Frida Olsson vid JAARK. Figurerna visar hur de befintliga trösklarna skulle förses med träkilar.

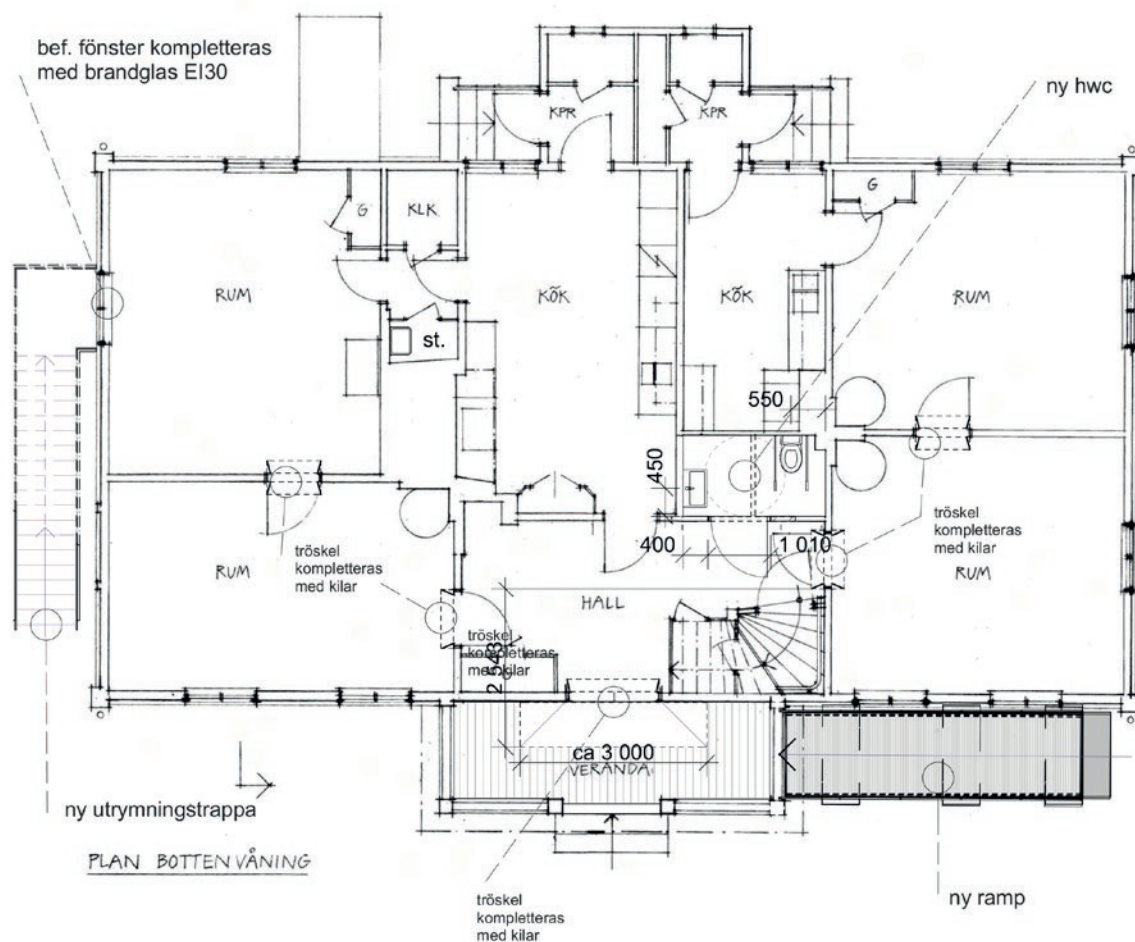
Planritning upprättad av arkitekt Staffan Strindberg. På planen redovisas alla förslag till förändringar. Den vägg som tidigare delade av de små utrymmena för toalett och städ är redovisad med streckade linjer. De båda rummen har nu slagits samman till en större toalett, bättre anpassad för att kunna användas av rörelsehindrade personer. Norr är neråt på planen.

nya dörren placerades vid den befintliga öppningens vänstra sida, där städutrymmets dörr suttit. Den del längst till höger, där toalettdörren suttit, som inte fylldes upp av den nya bredare dörren byggdes igen och kläddes med masonit lika intilliggande befintliga ytor. Befintliga dörrfoder återanvändes. Inne på den nya toaletten belades golvet med en ny plastmatta i samma bruna kulör som användes vid ombyggnaden av köket 2011. Väggarnas och takets befintliga masonitbeklädnad bevarades. Spåren efter den borttagna mellanväggen lagades i med ny masonit. Befintliga golv- och taklister bevarades. Kompletteringar utfördes med lister som tillvaratagits från den rivna mellanväggen. Befintligt handfat återanvänds. Över handfattet sattes vitt kakel som stänkskydd. Övrig utrustning utfördes enligt normal standard för HWC. Efter önskemål från Olssonska gårdens kulturförening monterades även ett skötbord. Skötbordet av fabrikat Robust levererades fabrikslackerat i samma kulör som väggarna. Alla vägg- och takytor som berördes av ombyggnaden målades om med linoljefärg i samma ljusgulbeige kulör som tidigare, NCS S 1010-Y20R. Den nya dörren och de återmonterade dörrfodren målades i samma beige kulör som hallens övriga dörrar, NCS S 2010-Y20R.

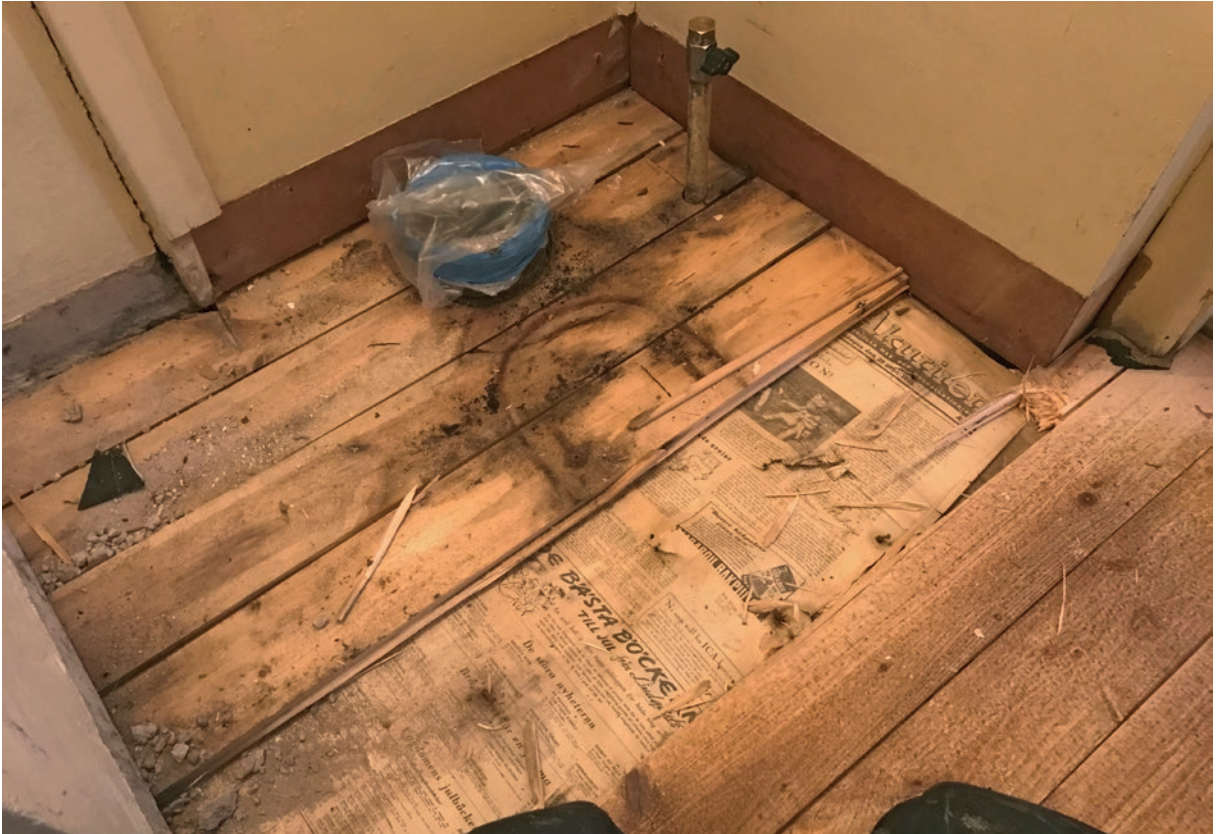
Mellan golvet två skikt av spontade brädor låg tidningar från 1945.

Efter byte av de trasiga gamla avloppsrören från 1940-talet byggdes ett nytt golv av spontade bräder och ett skikt spånskiva, som underlag för en ny plastmatta.

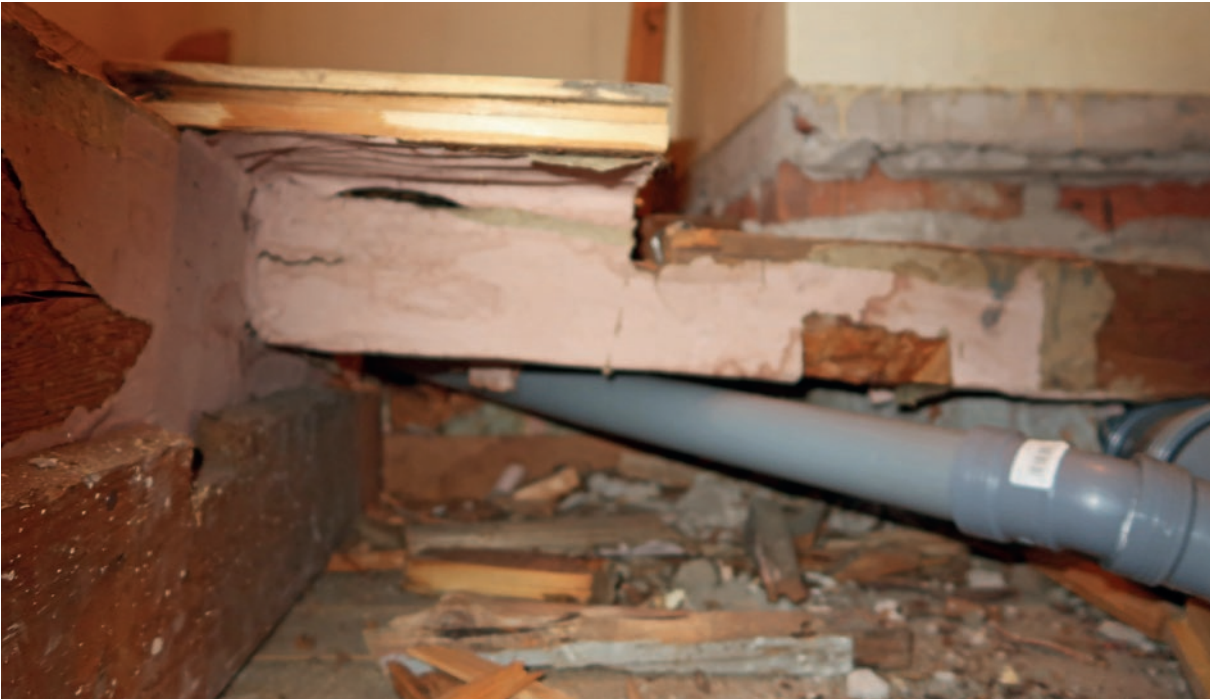
På bjälklagets bärande balkar finns rester av bemålad papp. Det översta skiktet var enfärgat rosa. Under skymtar en marmoreringsmålad yta i olika blågröna toner. Pappen är även klistrad på golvbrädornas undersida. Utförandet tyder på att ytorna ursprungligen var synliga från bottenvåningen.
