Ottenby kungsgårds södra flygel

Antikvarisk medverkan vid invändig ombyggnad
Ottenby 1:2, byggnad nr. 3, Ås socken, Mörbylånga kommun,
Kalmar län, Öland

KALMAR LÄNS MUSEUM
Byggnadsantikvarisk rapport december 2015

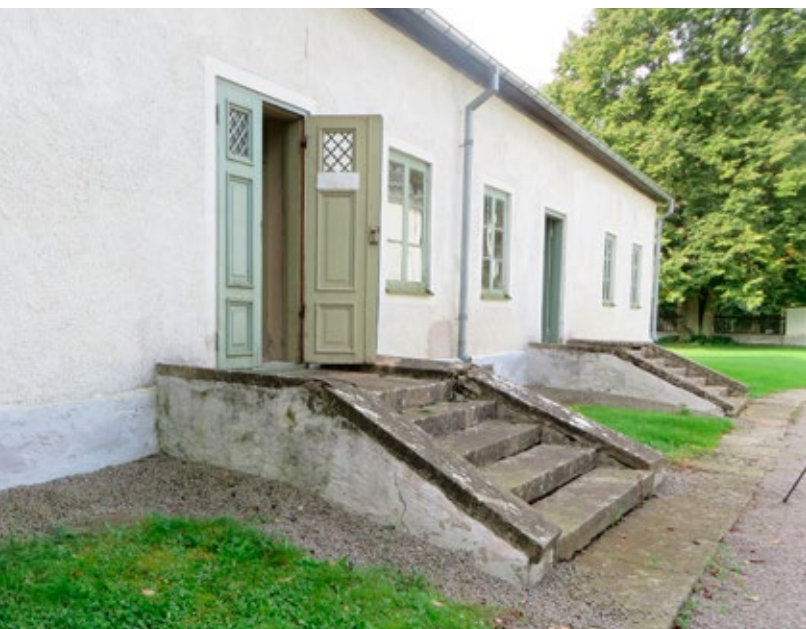
Trappornas stenar hade rört sig. Lutningen och den varierande steghöjden gjorde att trapporna var svåra att gå i. Den västra trappan hade före byggstart, utan diskussion med antikvarisk medverkande, försetts med en handledare av svartmålat fyrkantstål.

Trapporna framför flygelns östra och västra entré före åtgärd. Fotografi från nordost.

Ursprungligen planerades inga åtgärder för de utvändiga trapporna. Efter möte på plats 2014-09-11 upprättade Håkan Ekerå ett förslag till en ramp i lutning 1:20 mot öster i anslutning till den östra entrén. Förslaget godkändes av Riksantikvarieämbetet genom beslut 2014-10-03. I mars 2015 reviderades ritningen avseende vilplanets utförande. För att man skulle kunna få plats att vända med rullstol framför entrédörren föreslogs vilplanet utvidgas mot norr, samt förses med räcke. Enligt e-post 2015-04-15 från Håkan Ekerå godkändes förändringen av Riksantikvarieämbetet under förutsättning att vilplanets utvidgning utfördes av kalksten. Vid byggmöte 2015-08-26 togs dock beslut om att trappan inte skulle förses med ramp. Brukarna menade att de tills vidare var nöjda om de båda trapporna kompletterades med räcken vid sidorna. Efter förslag från antikvarisk medverkande utformades de på samma sätt som de räcken vilka satts upp framför entréerna till kyrkorna i Gräsgård och Södra Möckleby i samband med att de tillgänglighetsanpassades 2013. Under projektets slutskede togs även beslut om att lägga om stenarna till de båda trapporna.

Vid slutbesiktning hade den östra trappan lagts om och försetts med räcken. Samma åtgärder planeras för den västra trappan under början av 2016.

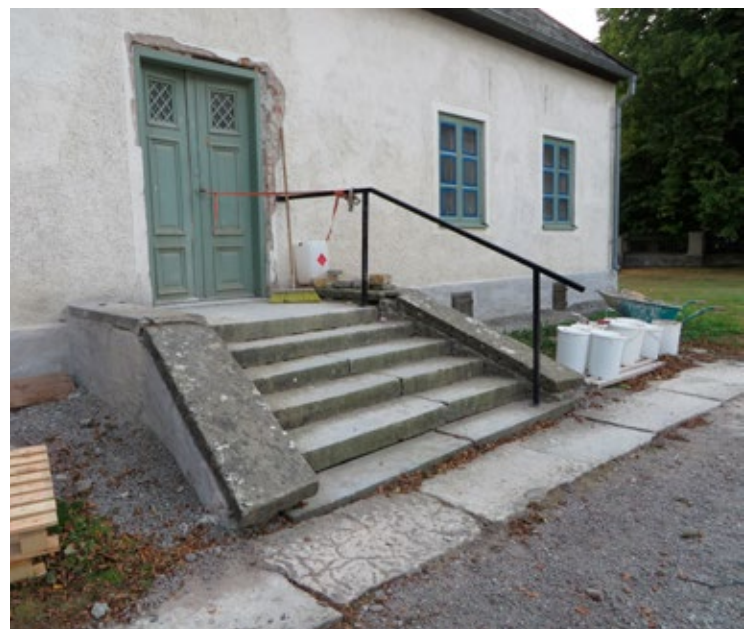
Den västra trappan hade före byggstart försetts med en enkelt utformad handledare av fyrkantstål. Trappan skall under våren 2016 förseas med nya räcken av samma typ som monterats vid den östra entrén.

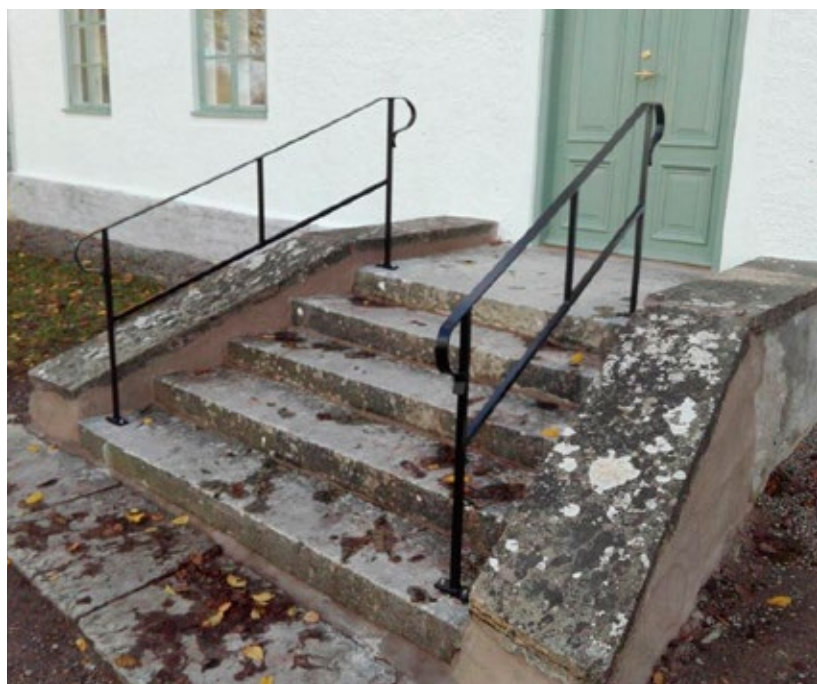
Östra entréns trappa med nya räcken i svartmålat smide. Foto: Andréas Wiström.

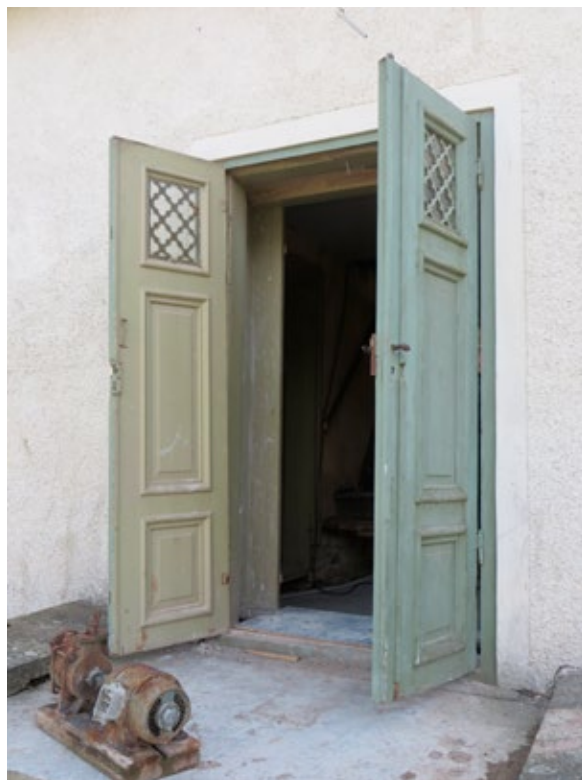
Den östra pardörrens befintliga utåtgående utförande försvårade användningen av den ramp som planerades i anslutning till entrén. Vidare ansågs dörren inte uppfylla moderna krav på isolering. Ett ritningsförslag som upprättades av Håkan Ekerå i mars 2015 innebar att dörröppningen skulle kompletteras med en inåtgående enkeldörr. Tanken var att brukarna skulle använda sig av den nya enkeldörren och låta den gamla pardörren stå uppställd. Frågan diskuterades vid byggmöte 2015-05-06. Antikvarisk medverkande var tveksam till förslaget, eftersom den enkeldörr som då skulle vara synlig större delen av tiden skulle förändra huvudfasadens arkitektur. Efter att ha övervägt olika alternativ enades mötet om att det i detta fall skulle vara bäst att ställa undan den befintliga utåtgående pardörren och ersätta den med en nytillverkad inåtgående kopia. Eftersom en ny dörr kan utföras isolerad krävdes ingen kompletterande enkeldörr av klimatskäl och genom att låta dörrbladen vara inåtgående skulle de inte vara i vägen för rullstol på vilplanet utanför entrén. Vidare kunde den nya pardörren förses med öppningsbeslag som gör den lätt att hantera för personer i rullstol. Efter presentation per telefon och e-post godkändes förslaget av Riksantikvarieämbetet 2015-05-11.

Östra entrén hade utåtgående pardörrar.

Den nya pardörren till östra entrén tillverkades av snickaren Erik Michelsén i Stora Frö. Den har samma indelning och profiler som den

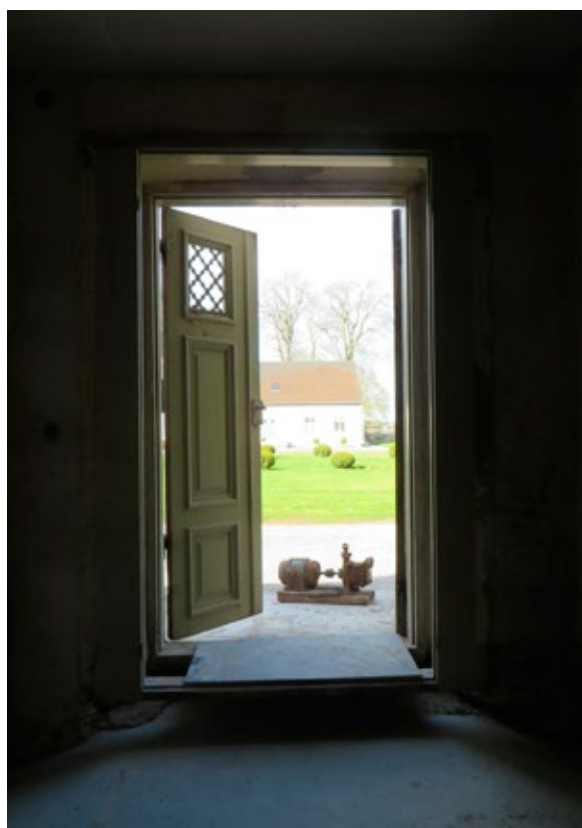
När byggnaden dokumenterades inför byggstart 2014 fanns inte den östra dörröppningens inre dörrblad kvar. Där fanns bara gångjärn och rester av en brädvägg.

Östra entréns pardörr sedd från insidan före åtgärd.

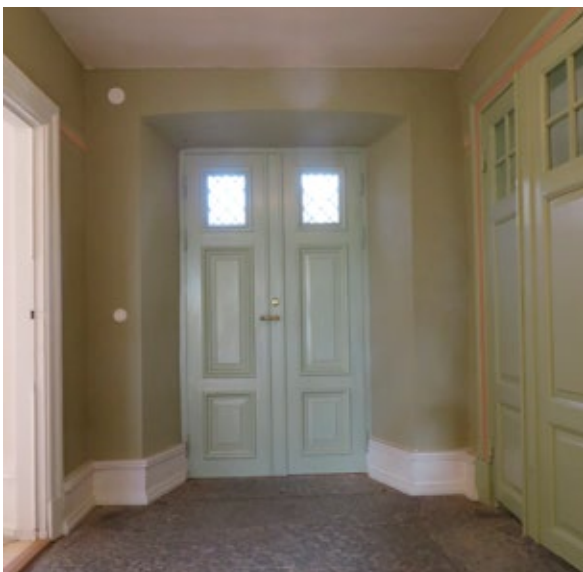
Den nya pardörrens insida. Dörren har förberetts för montage av öppningsautomatik.

Den nya dörren målades med linoljefärg i samma grågröna kulör (NCS S 4010-G30Y) som den gamla dörren haft sedan husets utvändiga renovering 2001.

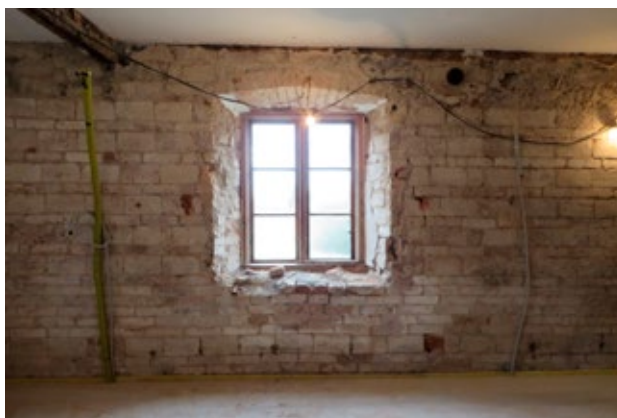
När ytterväggens insida var frilagd från träpanel och puts framgick att ytan var klädd med tegel. Eftersom det inte syntes några spår av de ursprungliga fönsteröppningarna från 1786 bör den invändiga tegelbeklädnaden ha tillkommit 1870. Antagandet stärks också av att det inte fanns några spår av sot från 1870 års brand på teglet.

Fönsteröppning från 1870 efter rivning av invändig panel och puts. Till vänster i bild syns rester efter en riven timmervägg.

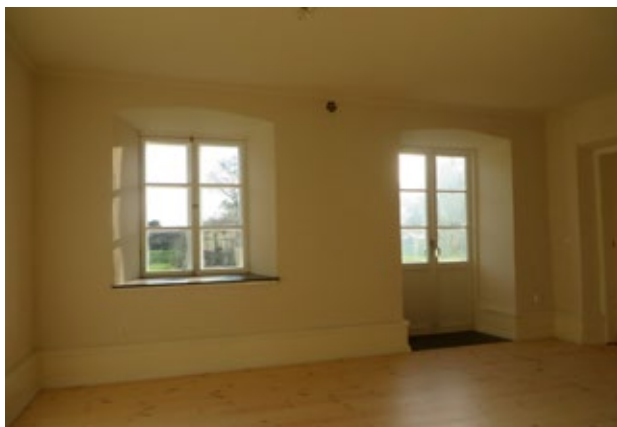
Rum 2106 efter komplettering med ny altandörr.

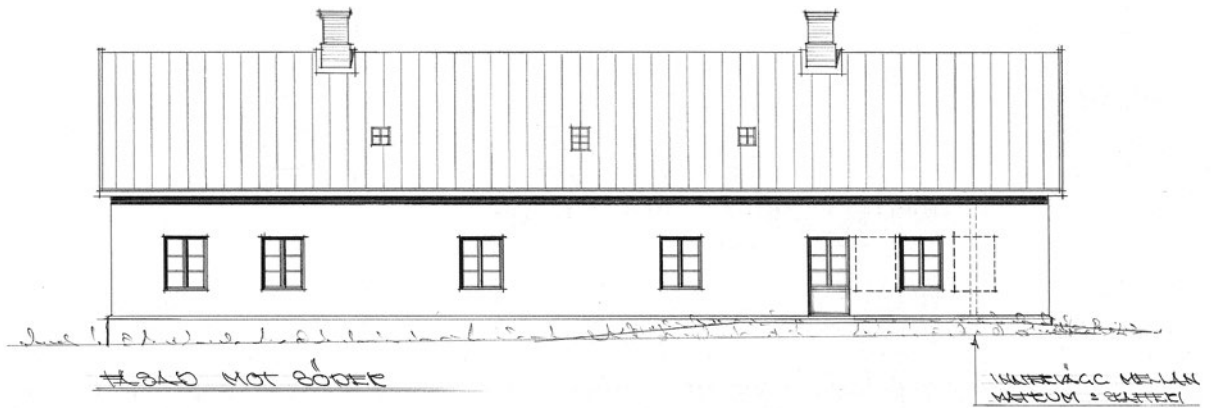
Ovan:
Ändringsritning,
södra fasaden.

På den reviderade fasadritningen illustrerades den nya altandörren som ett fönster med panelklädd bröstning. Den var avsedd att utföras som en enkeldörr med fast mittpost på fönsterdelen. Antikvarisk medverkande framhöll att den nya dörren av antikvariska och estetiska skäl hellre borde utformas som en traditionell glasförsedd pardörr med spegelindelning, enligt förebilder som finns i byggnaden. Vid byggmöte 2015-05-06 togs beslut om att låta Michélsen Snickeri bygga dörren i enlighet med de antikvariska rekommendationerna, även om det medför att alla tillgänglighetskrav för nybyggnader inte följs fullt ut. Utförandet godtogs enligt muntligt besked från Mörbylånga kommuns stadsarkitekt Marie-Christin Svensson.

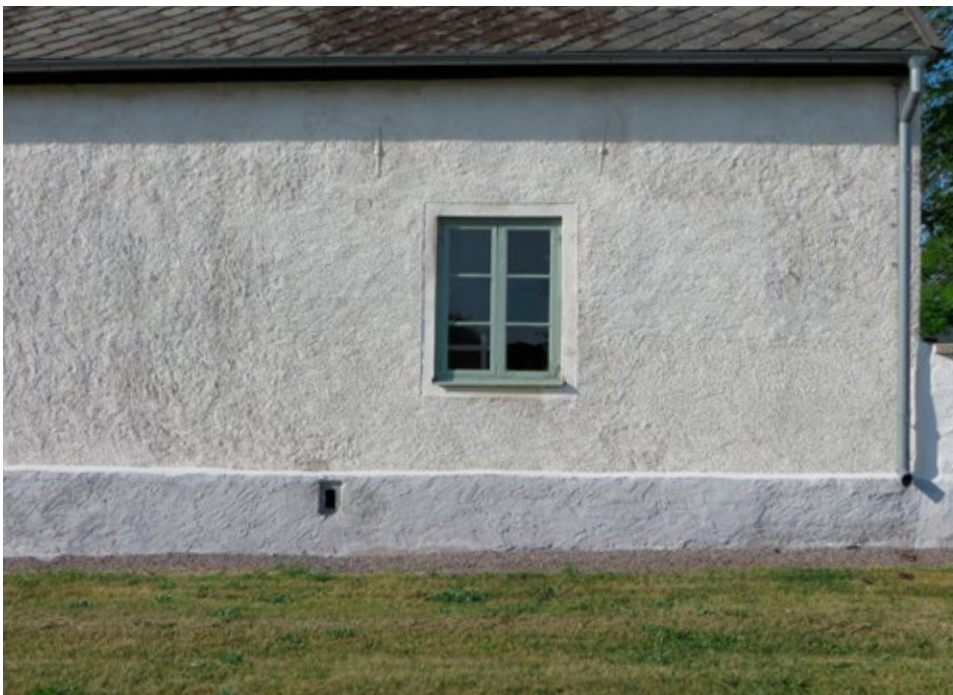
Närbild av södra
fasadens östra del
före åtgärd.

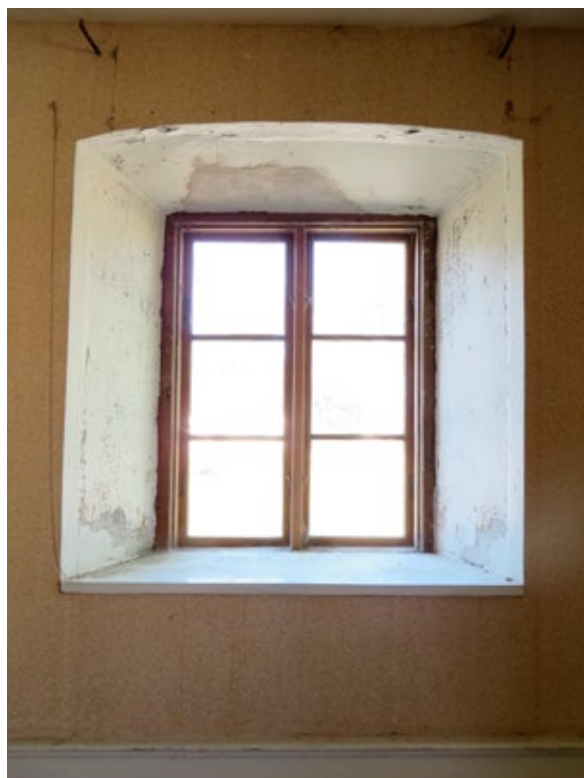
Fönster i rum 2104 före åtgärd. I denna del av huset var fönstren invändigt ådringsmålade i brunt.

Eftersom man inte kunde återfinna mer än någon enstaka ursprunglig innerbåge har fönstren försetts med nytillverkade innerbågar, tillverkade vid Snickeri Kvarnbacken i Färjestaden. De nya innerbågarna har samma spröjsindelning som ytterbågarna och är utförda på traditionellt sätt, bortsett från att samtliga är försedda med gångjärn. Enligt beslut vid byggmöte 2015-06-04 har sammanlagt nio fönsterbågar utförts öppningsbara med hjälp av klinka. Efter samråd mellan i första hand snickeriet och antikvarisk medverkande användes en klinka av modell 5080 från Eskilstuna kulturbeslag. Modellen var vanlig från 1860. De fasta bågarna hålls på plats med hjälp av bladreglar av modell 5110 från samma leverantör.

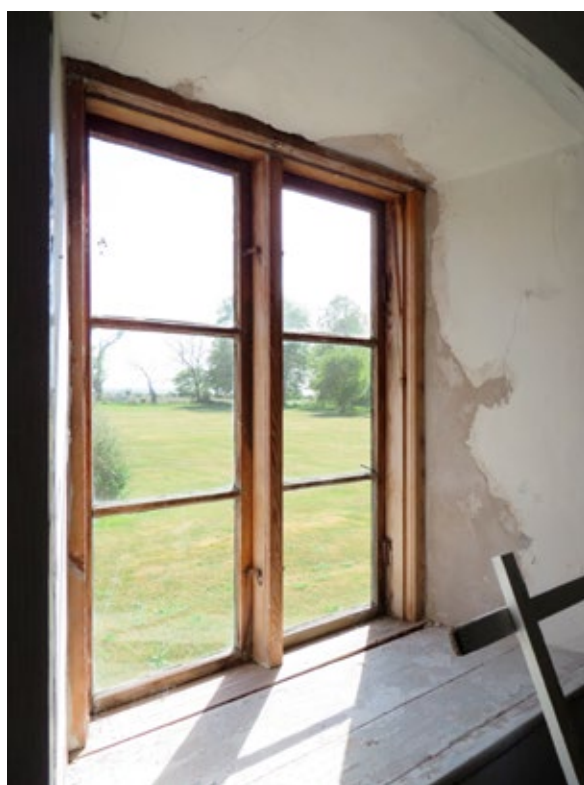
Fönster i rum 2106 före åtgärd. Samtliga fönster var sannolikt från 1870. Inga innerbågar var bevarade på plats.

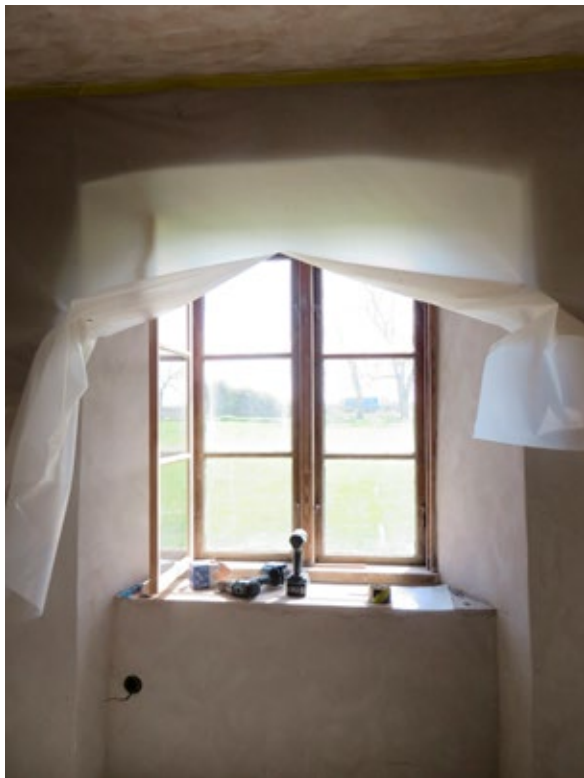
Fönster mot söder under pågående montering av nya innerbågar.

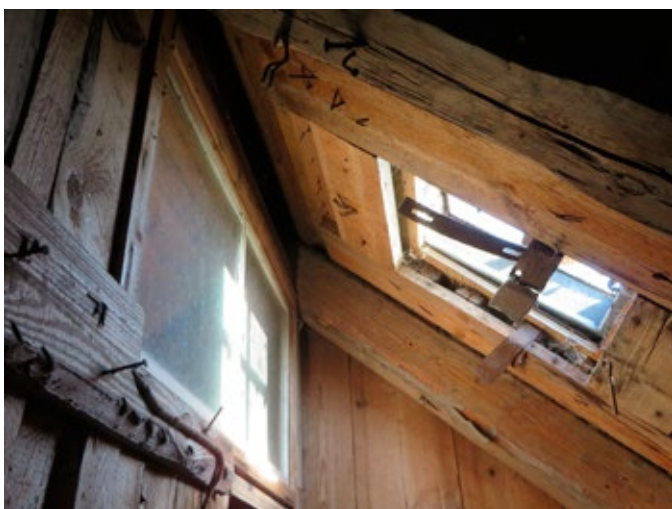
Takfönstrens ramar var i behov av ommålning och några glas hade sprickor.

Takfönster mot söder. Brädväggen och det invändiga fönstret till vänster i bild hade troligen tillkommit omkring 1920.

Utvändigt har de gamla takfönstren rostskyddsbehandlats och målats om i svart färg. Spräckta glas har bytts ut.

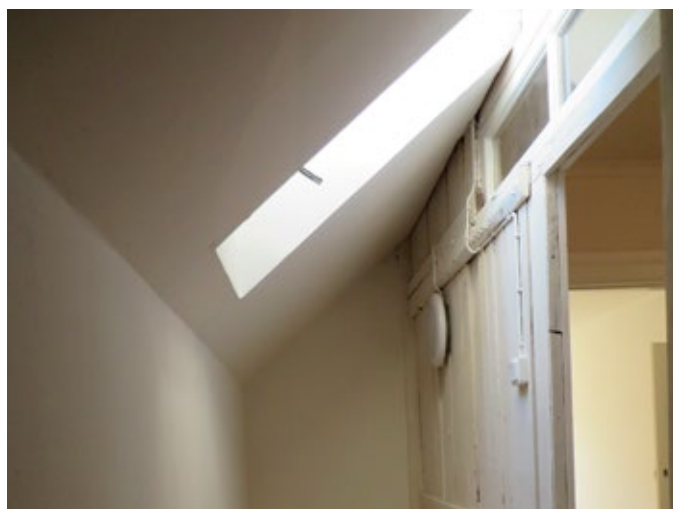
Takfönster och vindsutrymme mot söder efter åtgärd. För att yttertakets skulle kunna isoleras blev det nödvändigt att minska höjden på det invändiga fönstret.

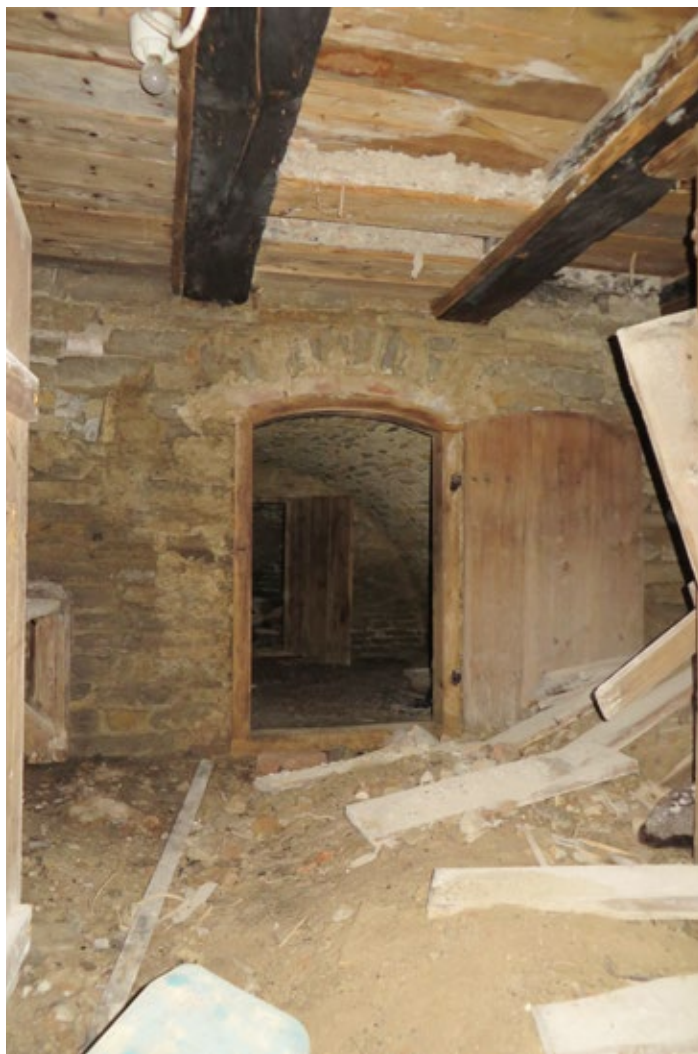
Rum med träbjälklag under västra entréns farstu. Husets värmecentral placerades i rummets inre del.

Klimatet i källaren hade varit mycket fuktigt under lång tid. Träbjälklaget över rummet i källarens mitt var röt- och svampskadat och delar av bjälklagsfyllningen hade fallit ner. I källaren fanns också övrigt löst virke och skräp.

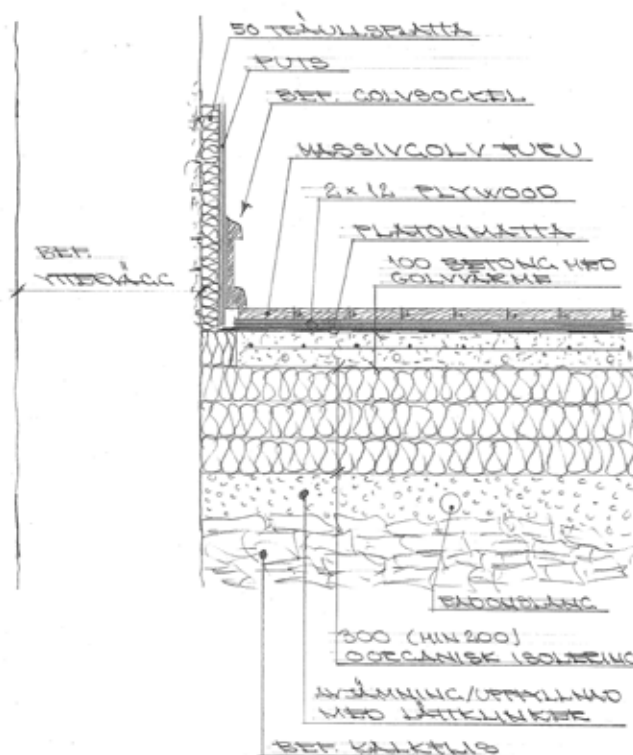
Detaljritning upprättad efter byggmöte 2014-11-06.

Balkarna var frilagda vid byggmöte 2014-11-06. Byggledaren fastslog då att balkarna var så röt- och brandskadade att de inte var möjliga att bygga in i en ny konstruktion. Istället föreslogs ett modernt betongbjälklag, med ett massivgolv av furu ovanpå. Den förslagna nya konstruktionen framgår av detaljritningen här intill.

ning, eftersom dessa konstruktioner spricker lättare än vanlig armerad betong. Ett annat problem med kalkgjutning är enligt Montelin att den till skillnad från betong släpper igenom en del fukt, vilket kan leda till att armeringsjärn börjar rosta. Efter redovisning av synpunkterna från Montelin godtog Riksantikvarieämbetets handläggare den nya bjälklagskonstruktion som föreslagits av Ekerå efter byggmöte 2014-11-06.

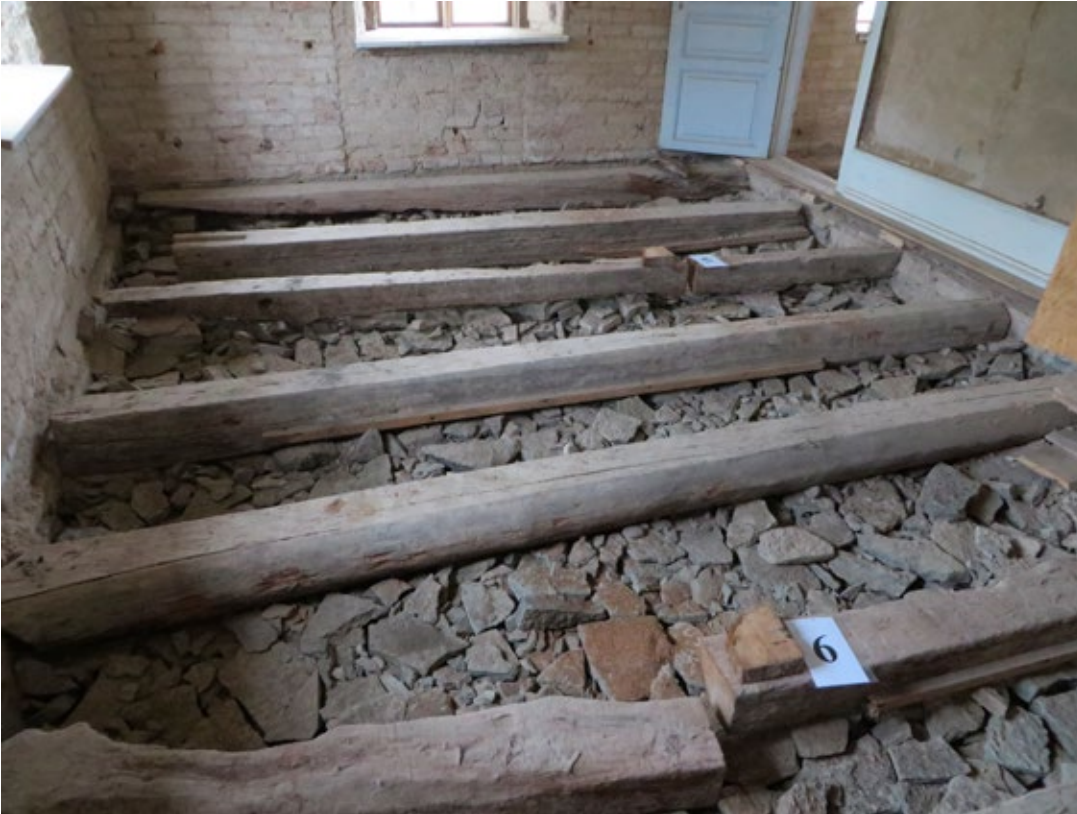
Frilagda golvbalkar i rum 2104. Fotografi taget i samband med provtagning för dendrokronologisk datering. De båda avsågade balkarna daterades till perioden 1784-1787.

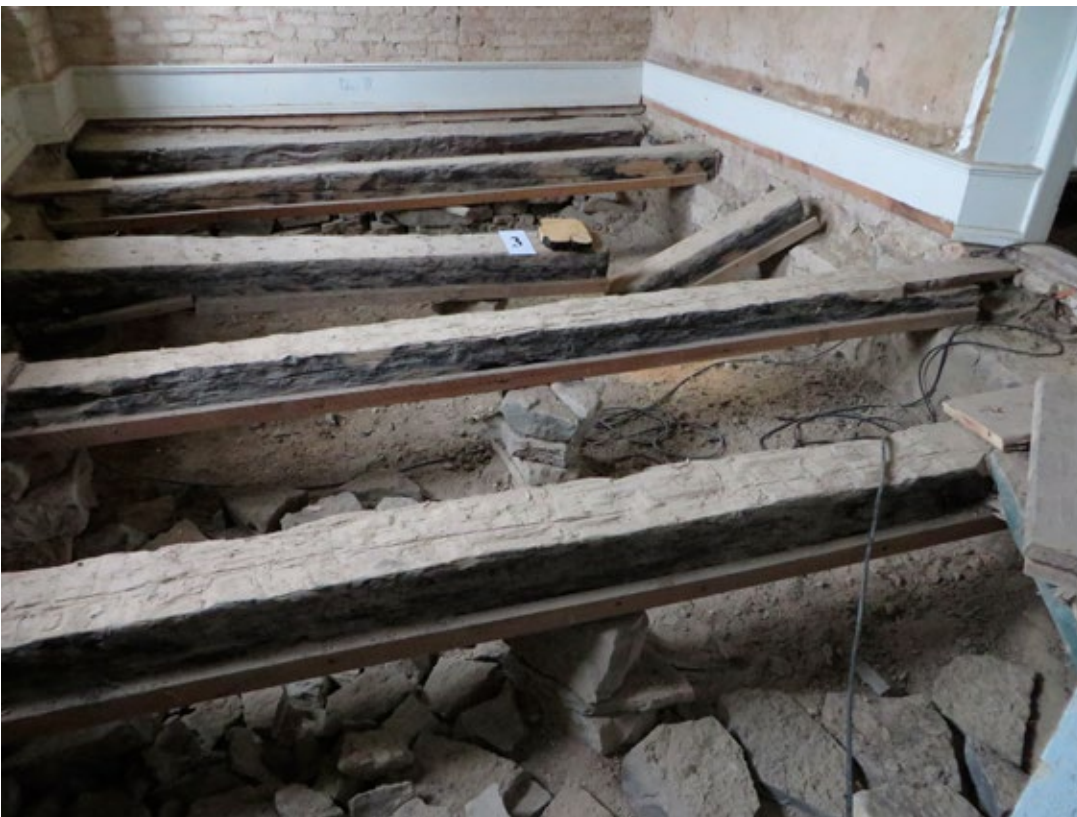
Frilagda golvbalkar i rum 2109. Fotografi taget i samband med provtagning för dendrokronologisk datering. Den avsågade balken daterades till perioden 1798-1802.

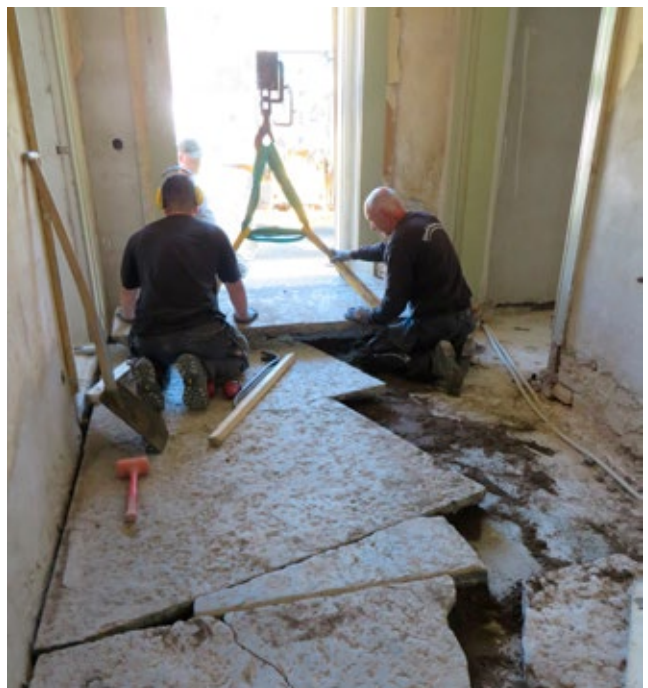
De flesta av farstuns gamla kalkstenshällar kunde läggas tillbaka på ursprunglig plats.

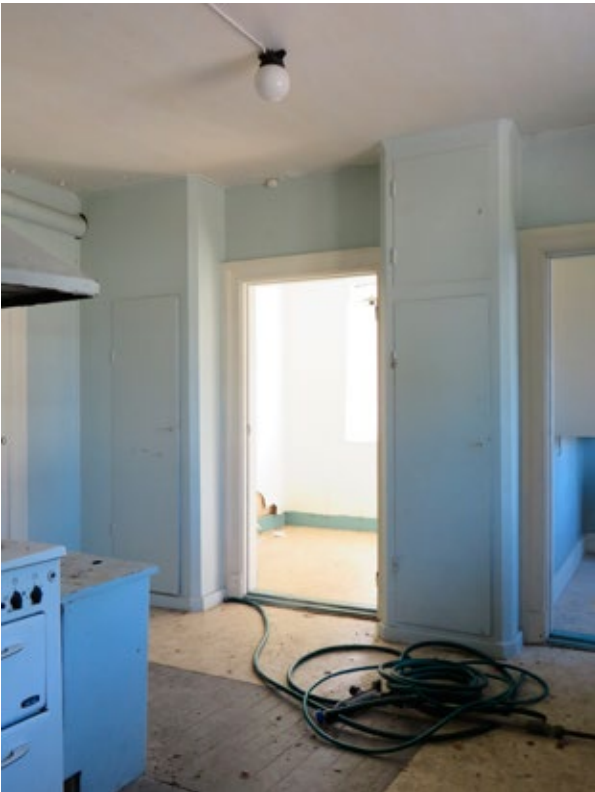
Rum 2110 före renovering.

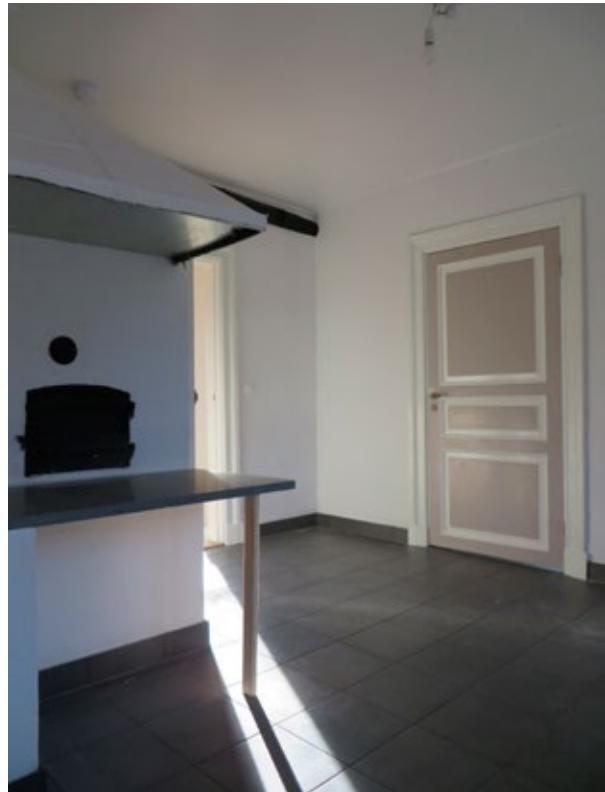
Rum 2110 efter renovering.

Golvytorna i de rum som efter ombyggnaden används som wc, dusch och tvättstuga/grovkök (2103, 2110, 2111 och 2112) har belagts med kvadratiska grå klinkerplattor.

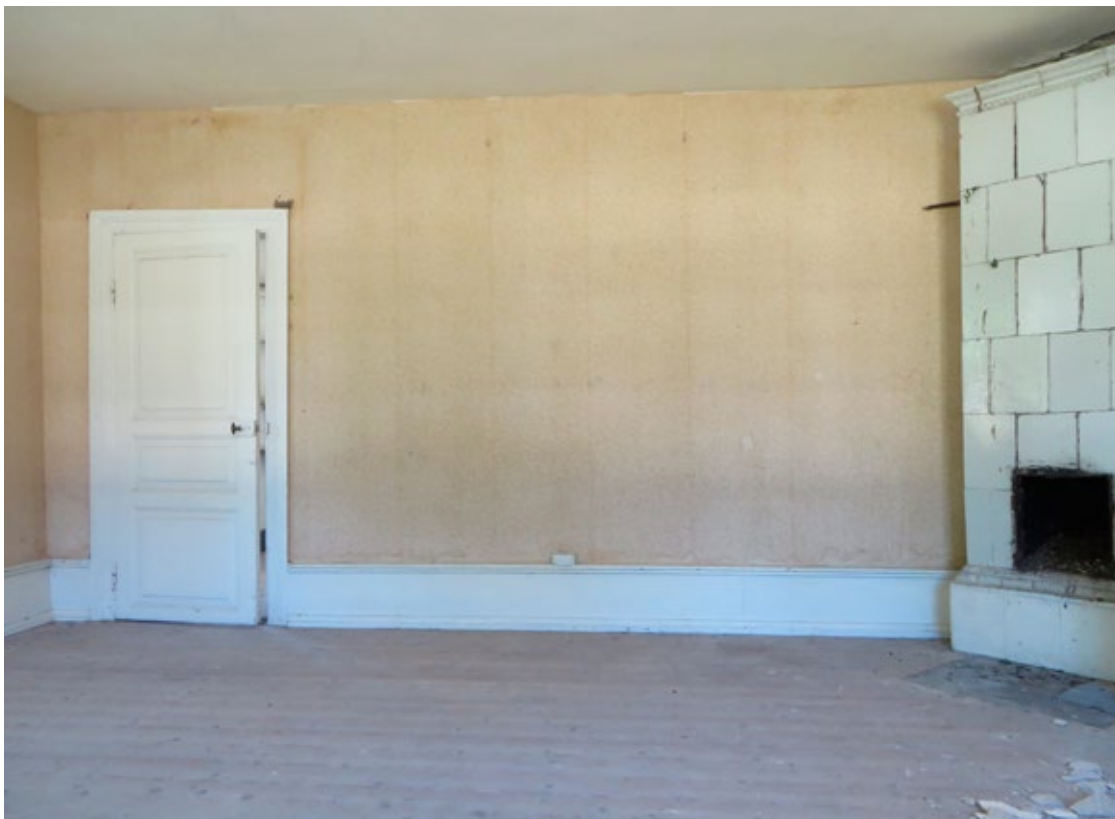
Vägg mot söder i rum 2104 före åtgärd.

På A Chronwalls planritning från 1870 finns en dörröppning mellan de rum som senare fått nummer 2104 och 2106. Som nämnts ovan fanns öppningen inte kvar 2014. Det tidigare läget framgick dock genom skarvar i golvsocklarna. Eftersom golvsocklarna sannolikt tillkommit omkring 1920, i samband med att brädgolvet förnyades, bör igensättningen ha gjorts strax innan huset togs ur bruk som bostad vid 1900-talets mitt. När väggens tapeter togs ner i november 2014 framgick att öppningen varit 121 cm bred. I rum 2106 var det

86 cm från öppningens östra sida till innerväggen mot rum 2105. Överstycket var välvt. Från golvnivå till valvets mitt var det 214 cm och vid sidorna 205 cm. Antikvarisk medverkande föreslog att den nya öppningen skulle begränsas till de ursprungliga måtten. Man var dock mån om att få den öppenhet mellan rummen som efterfrågats av brukarna och valde därför att fullfölja rivningarna i enlighet med tillståndsansökans ritningar.

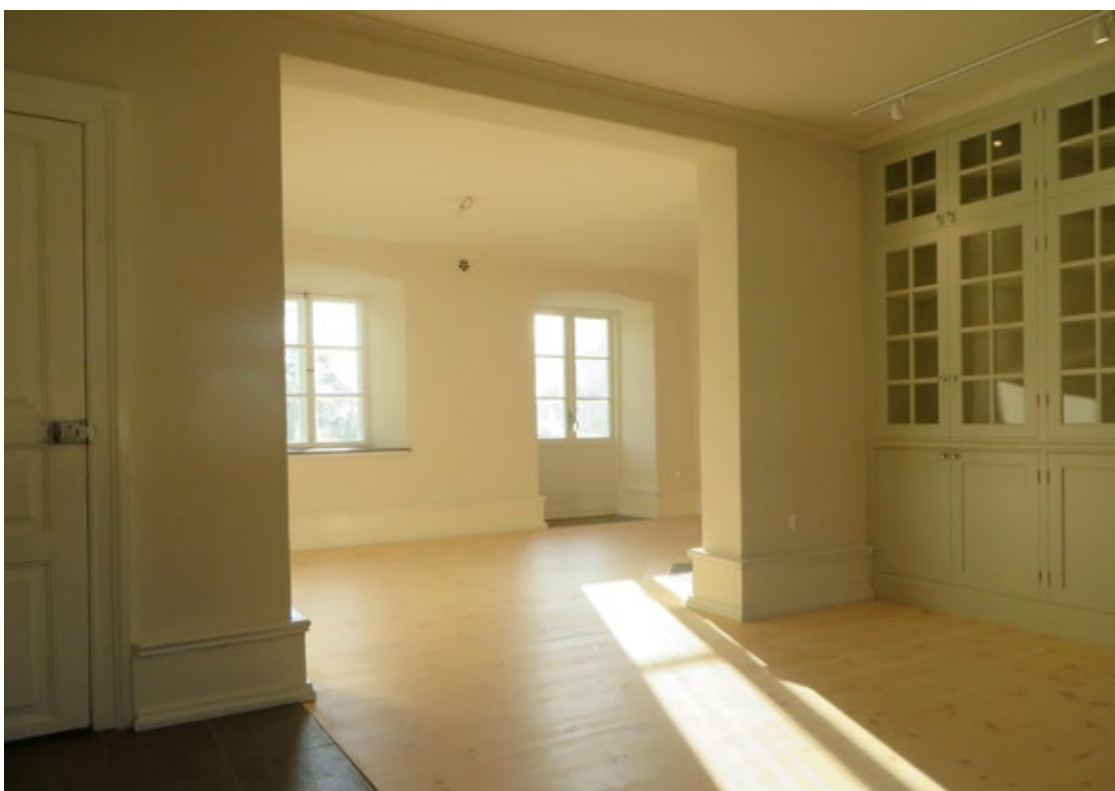
Fotografi från rum 2104 mot rum 2106 efter upptagning av en ny öppning.

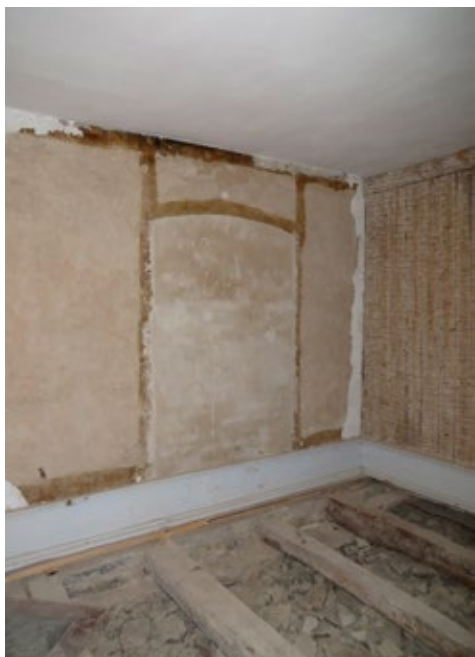
Vägg mot norr i rum 2106 före åtgärd. Under tapeterna fanns tydliga spår efter en äldre igensatt dörröppning.

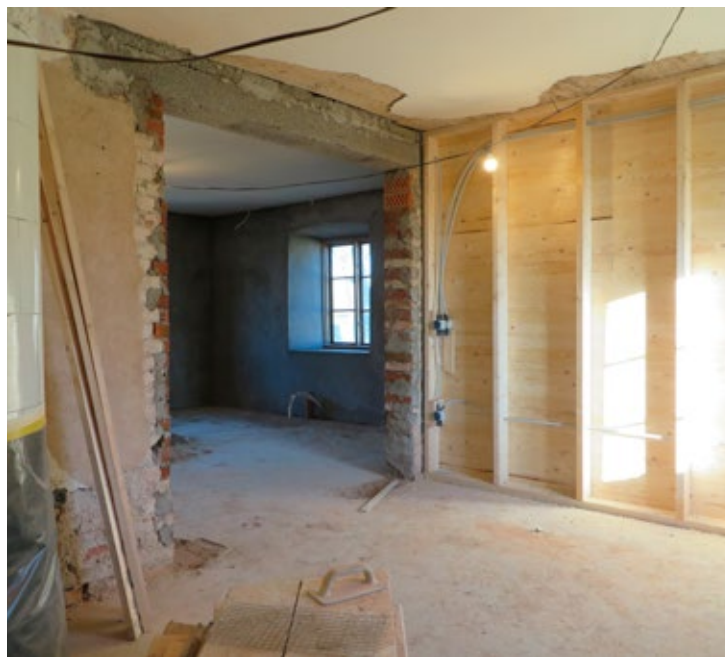
Fotografi från rum 2106 mot rum 2104 efter upptagning av en ny öppning. Till höger syns den nya väggen mot skafferiet (rum 2105).

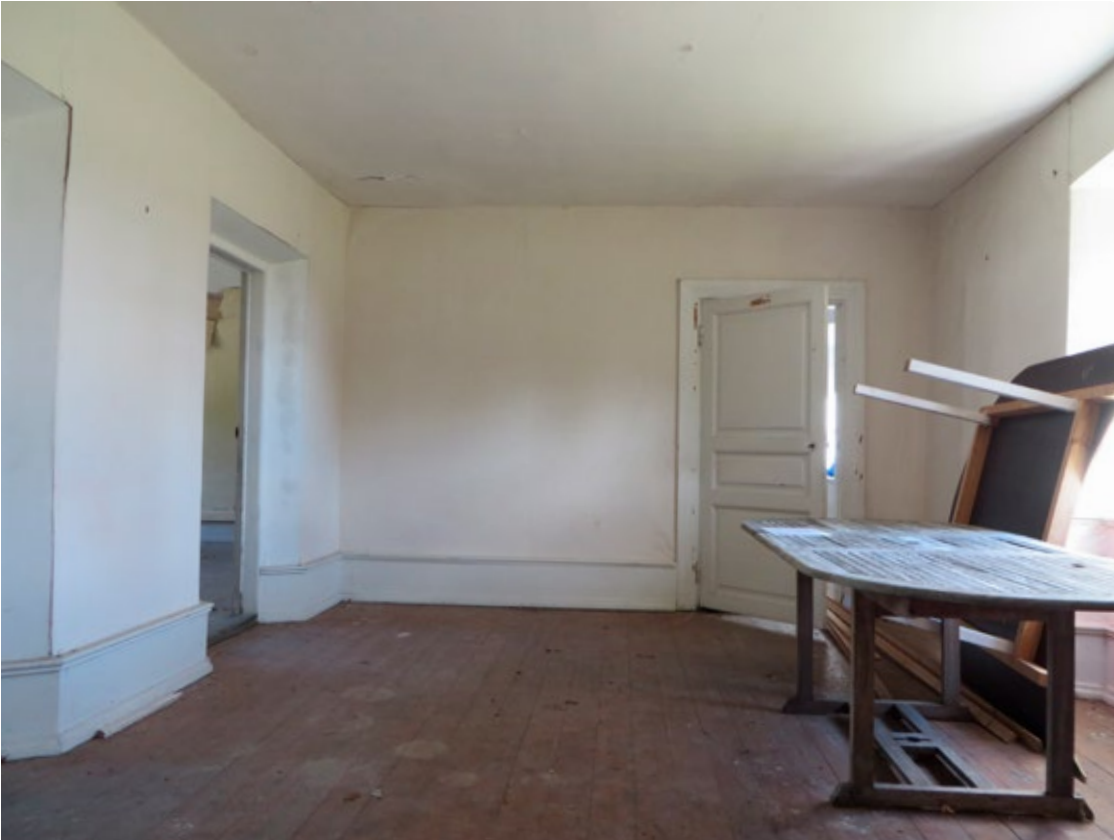
Rum 2108 mot öster före åtgärd.

För att binda samman matsalen (rum 2107) med salongen (2108) utökades också den befintliga dörröppningen mellan de båda centrala rummen till en omkring 2,5 m bred öppning. Vid rivningen utökades öppningen något åt norr, för att ge plats åt rör och ledningar från övervåningen. Installationerna byggdes sedan in, så att öppningen efter arbetet slutförts har den bredd som redovisas på ansökningshandlingens planritning från december 2012.

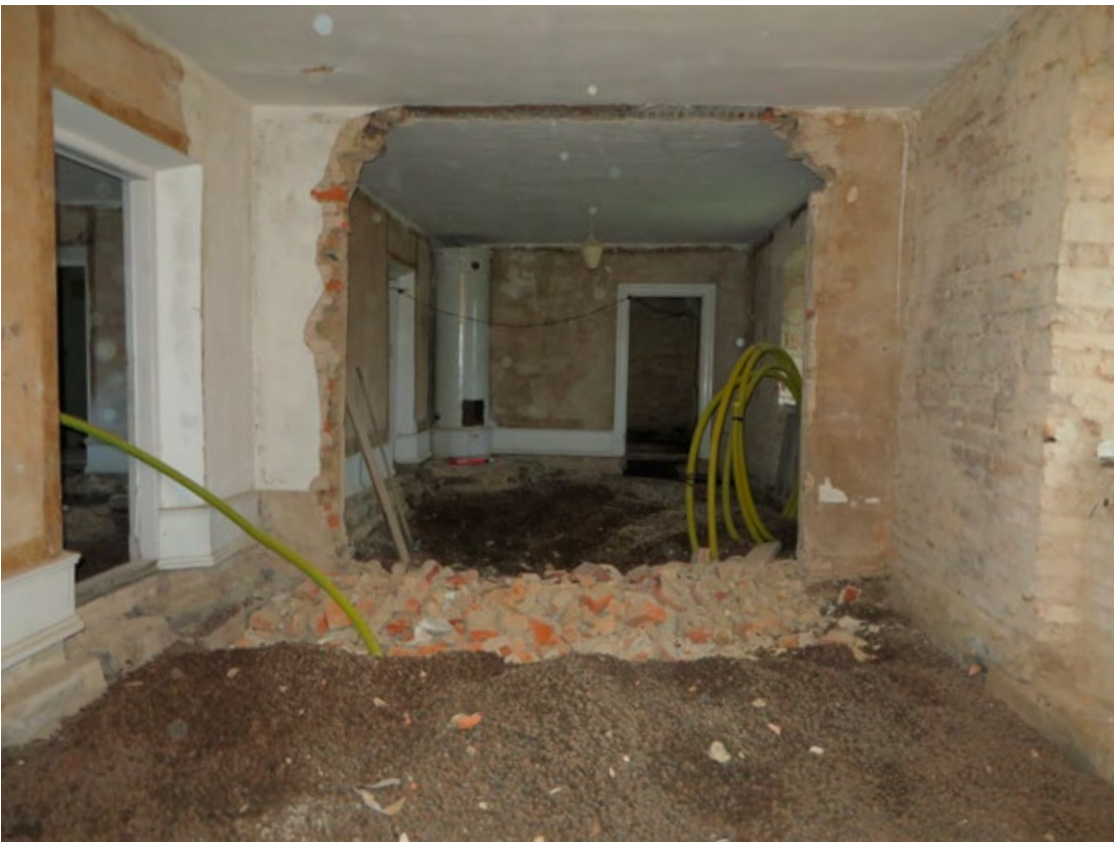
Rum 2108 mot rum 2107 efter nyligen genomförd rivning för öppning i innervägg.

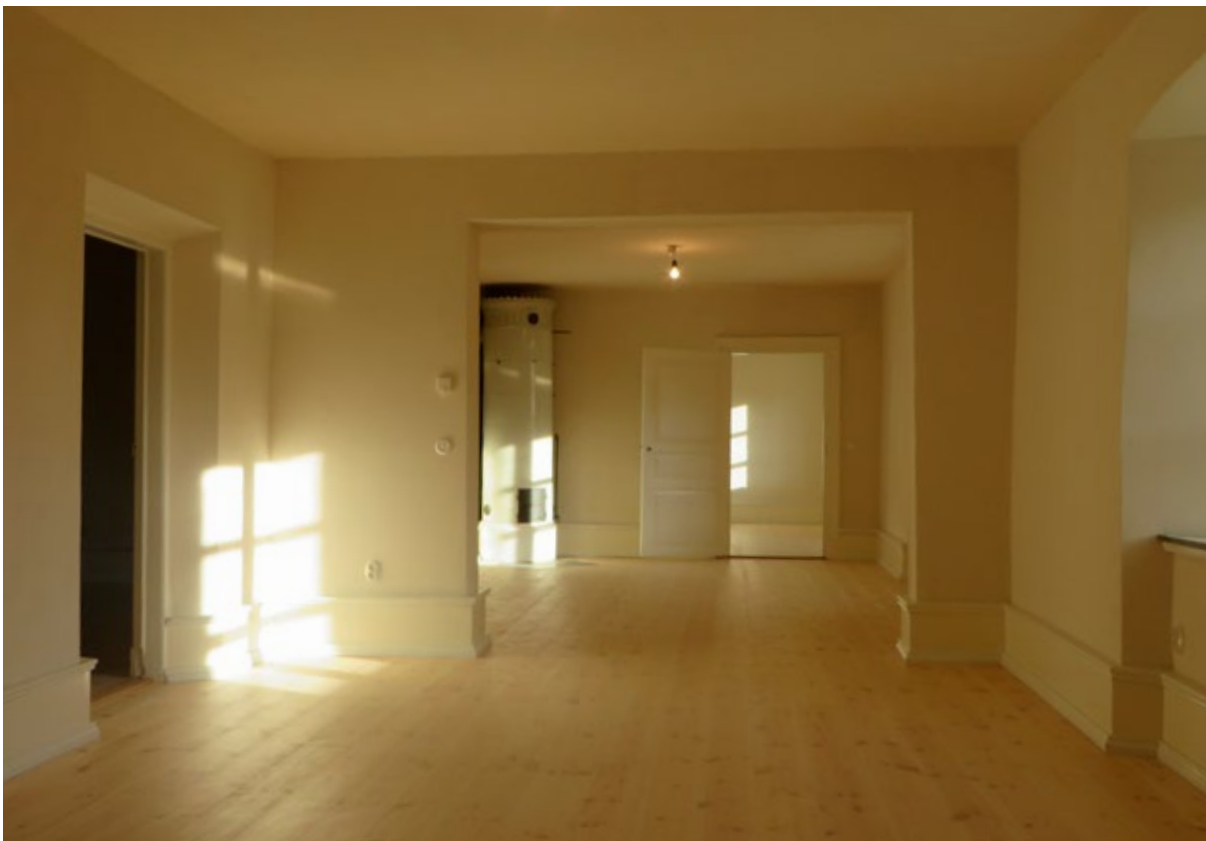
Rum 2108 mot rum 2107 efter slutförd renovering.

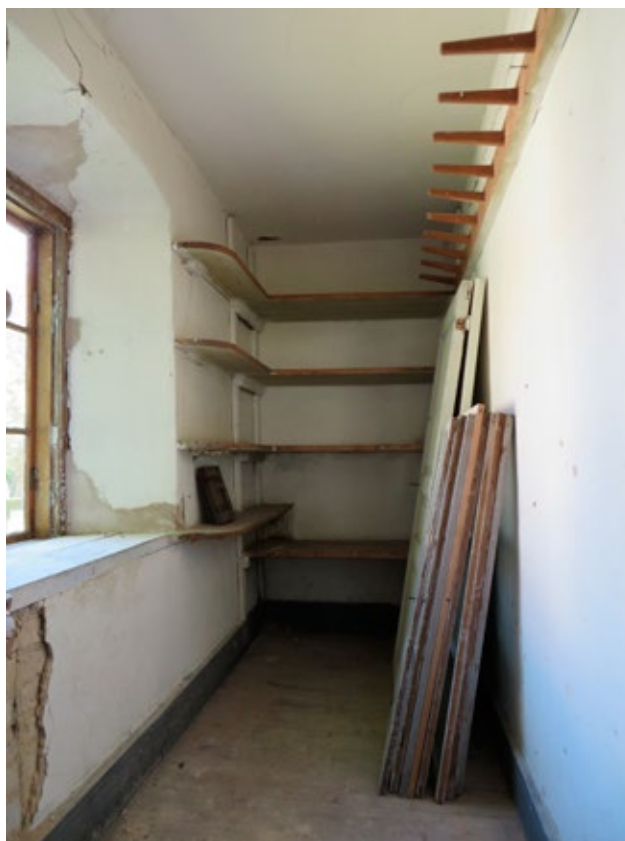
De båda innerväggar som rivits i samband med 2014-2015 års arbeten, se nedan, var utförda av stående grova plankor. Ytorna var putsade med kalkbruk. Som framgår av bilden nedan till höger hade man fått putsen att fästa genom att förse plankornas yta med en mängd krökta spikar. Innerväggarna hade tillkommit i samband med flygelns återuppförande efter brand 1870.

Skafferiet (rum 2105) före åtgärd.

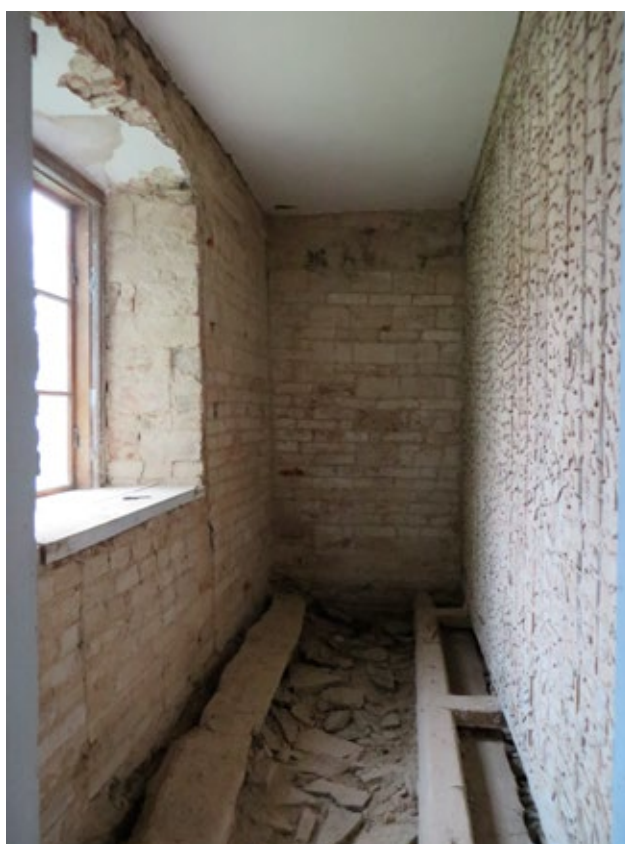
Skafferiet efter rivning av bjälklaget och väggarnas putsskikt. Innerväggen till höger, mot rum 2106, var byggd av grova stående plankor.

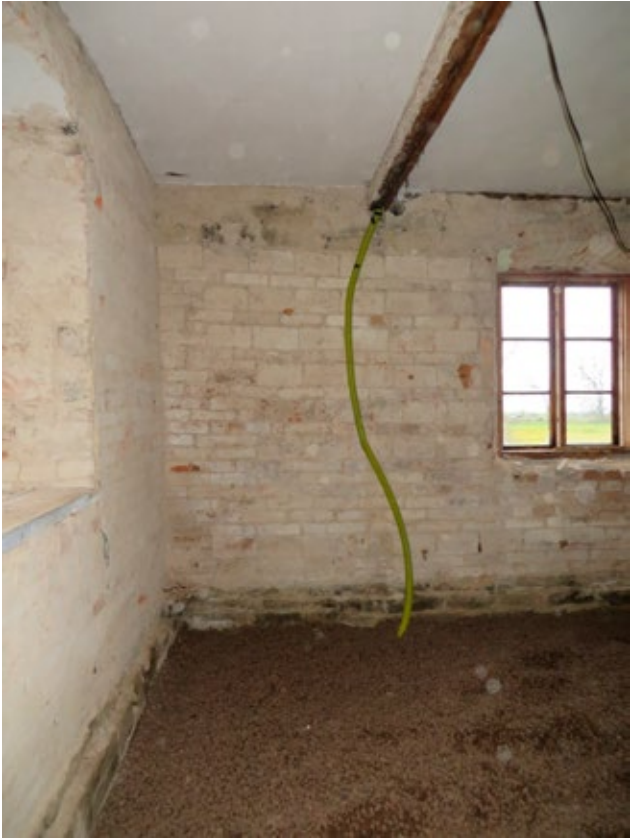
Enligt tillståndsansökans ritningar skulle innerväggarna mellan rum 2105 och 2106 samt mellan rum 2111 och 2112 ha bevarats. Vid besiktning under byggmöte 2014-12-16 framgick att väggarna rivits. Istället för att förse väggarna med tillfälliga stöd hade man rivit dem i samband med att de gamla golvbjälkarna togs bort. Under byggmötet fick byggnadsentreprenören i uppdrag att återuppföra skafferiväggen (mellan rum 2105 och 2106). Däremot såg brukarna helst att väggen mellan rum 2111 (WC) och 2112 (dusch) slopades, för att få ett större och mer lättanvänt badrum. Antikvarisk medverkande informerade Riksantikvarieämbetet om avvikelserna via e-post 2014-12-18. Liksom antikvarisk medverkande ansåg handläggaren att det var beklagligt att de gamla väggarna rivits utan tillstånd, men godtog efter diskussion de föreslagna åtgärderna.

Vid besiktning 2014-12-16 upptäcktes att väggen rivits.

Skafferiväggen har återuppförts i samma läge som tidigare. Den nya väggen har utförts med stomme av träreglar och beklädnad av spontade brädor och gipsskivor. Den andra innerväggen, mellan rum 2111 och 2112, har inte återuppförts. Där har de båda rummen för dusch respektive wc slagits samman. Som en följd av denna förändring har också den gamla dörröppningen mot rum 2112 byggts igen från insidan. Dörrbladet finns kvar ut mot 2110 grovkök.

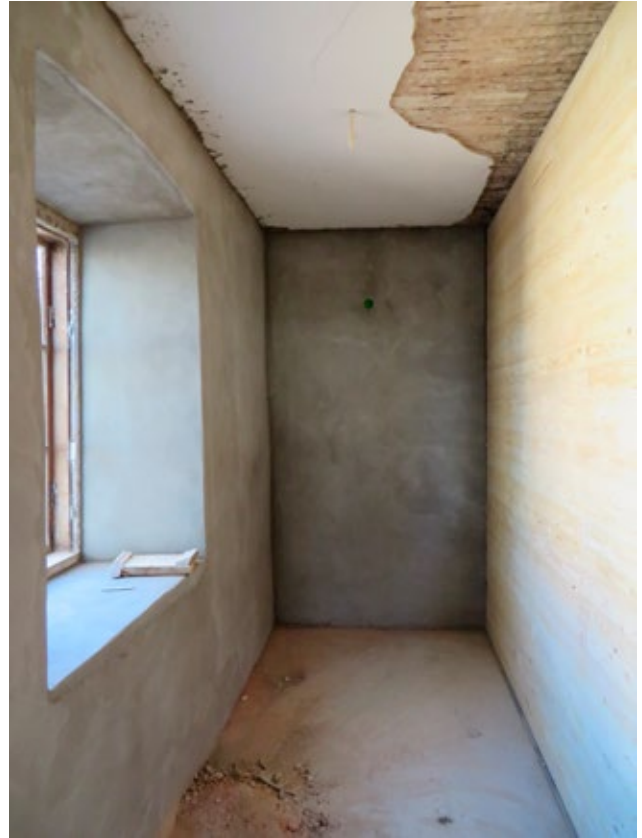
Skafferiet under pågående renovering. Väggen mot rum 2106 återuppfördes som en brädklädd och gipsad regelvägg. Jämför med bild från rum 2106 på sidan 33.

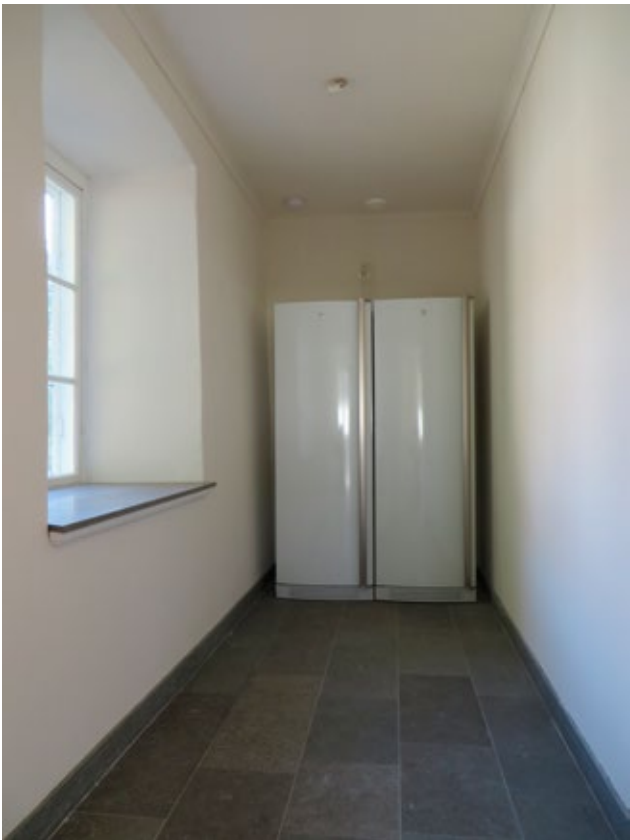
Skafferiet efter renovering.

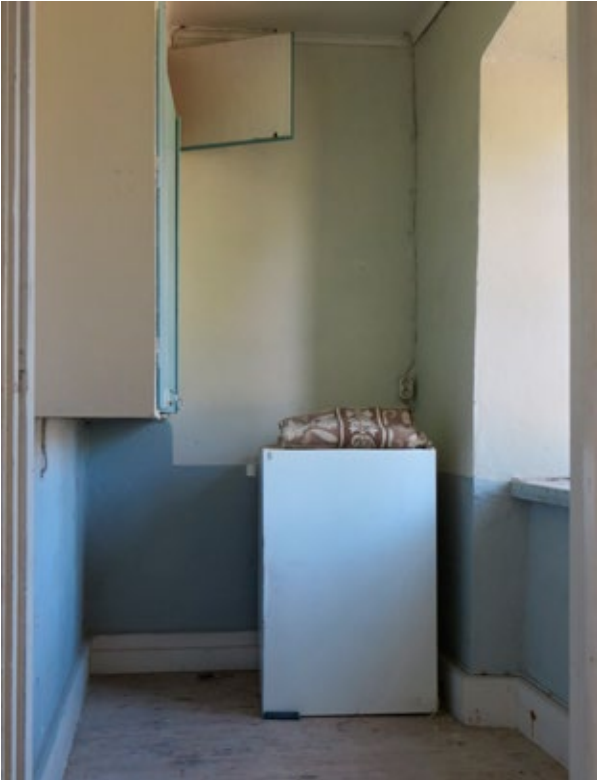
Rum 2112 före åtgärd. Enligt ansökningshandlingarna skulle rummet efter renovering användas som dusch, med egen dörr mot grovköket (rum 2110).
