Ottenby kungsgårds södra flygel

Antikvarisk medverkan vid invändig ombyggnad
Ottenby 1:2, byggnad nr. 3, Ås socken, Mörbylånga kommun,
Kalmar län, Öland

KALMAR LÄNS MUSEUM
Byggnadsantikvarisk rapport december 2015

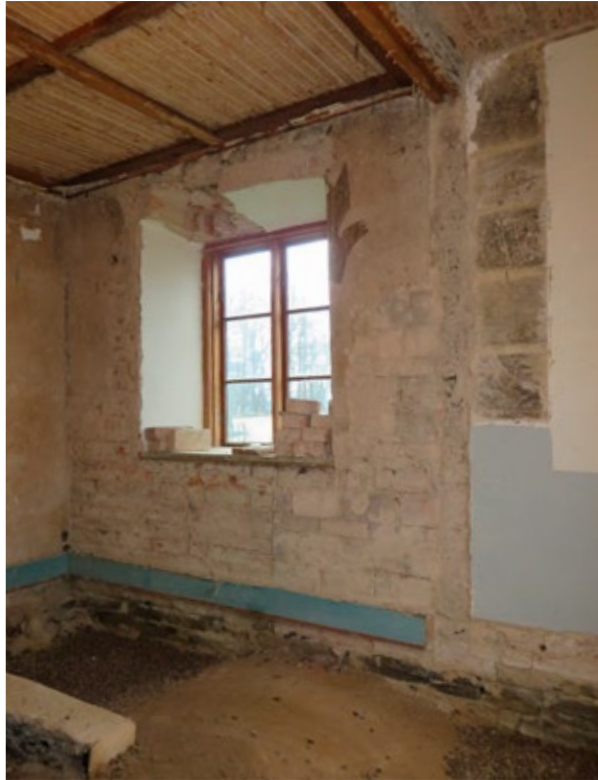
Enligt tillståndsansökans ritningar skulle innerväggarna mellan rum 2105 och 2106 samt mellan rum 2111 och 2112 ha bevarats. Vid besiktning under byggmöte 2014-12-16 framgick att väggarna rivits. Istället för att förse väggarna med tillfälliga stöd hade man rivit dem i samband med att de gamla golvbjälkarna togs bort. Under byggmötet fick byggnadsentreprenören i uppdrag att återuppföra skafferiväggen (mellan rum 2105 och 2106). Däremot såg brukarna helst att väggen mellan rum 2111 (WC) och 2112 (dusch) slopades, för att få ett större och mer lättanvänt badrum. Antikvarisk medverkande informerade Riksantikvarieämbetet om avvikelserna via e-post 2014-12-18. Liksom antikvarisk medverkande ansåg handläggaren att det var beklagligt att de gamla väggarna rivits utan tillstånd, men godtog efter diskussion de föreslagna åtgärderna.

Vid besiktning 2014-12-16 upptäcktes att innerväggen mellan rum 2112 och 2111 rivits. Fotografi från rum 2112 mot den västra gavelns fönster i rum 2111. Vid golvnivå syns översidan av källarens murade valv.

Skafferiväggen har återuppförts i samma läge som tidigare. Den nya väggen har utförts med stomme av träreglar och beklädnad av spontade brädor och gipsskivor. Den andra innerväggen, mellan rum 2111 och 2112, har inte återuppförts. Där har de båda rummen för dusch respektive wc slagits samman. Som en följd av denna förändring har också den gamla dörröppningen mot rum 2112 byggts igen från insidan. Dörrbladet finns kvar ut mot 2110 grovkök.

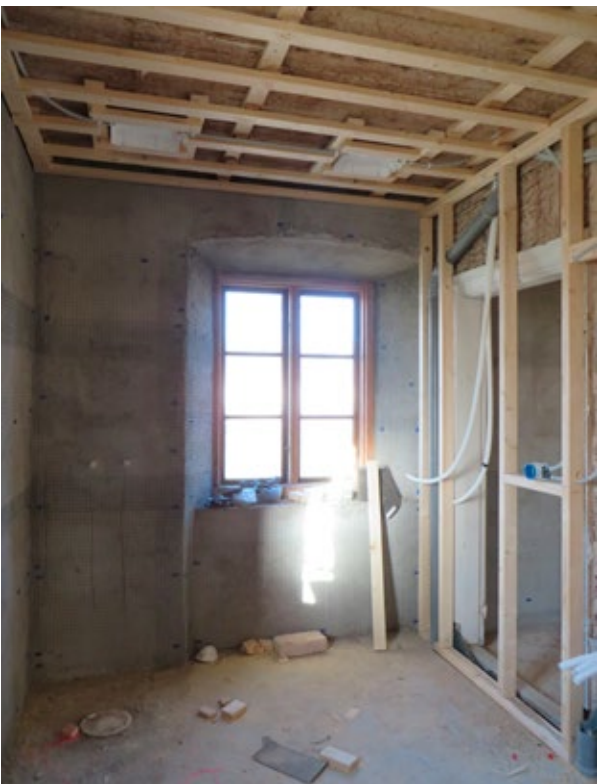
De båda sammanslagna rummen under pågående renovering. Fotografi mot norr.

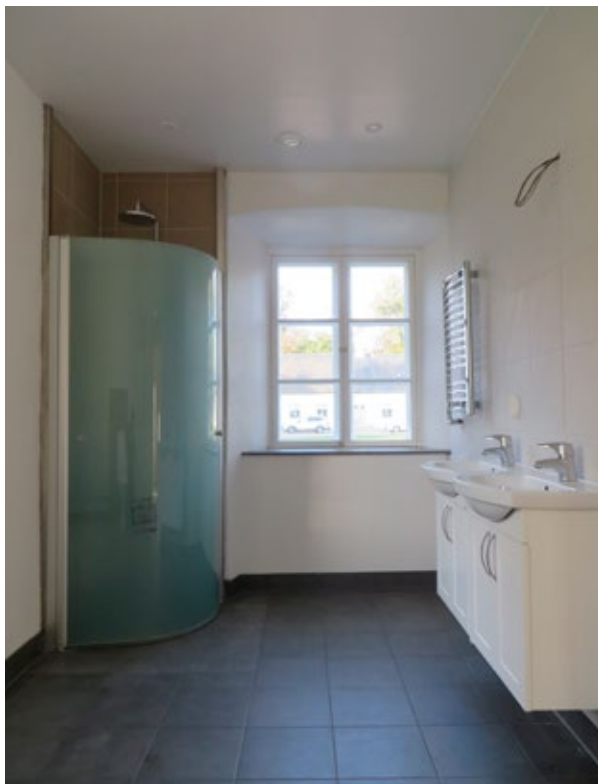
Det nya större badrummet efter slutförda arbeten.

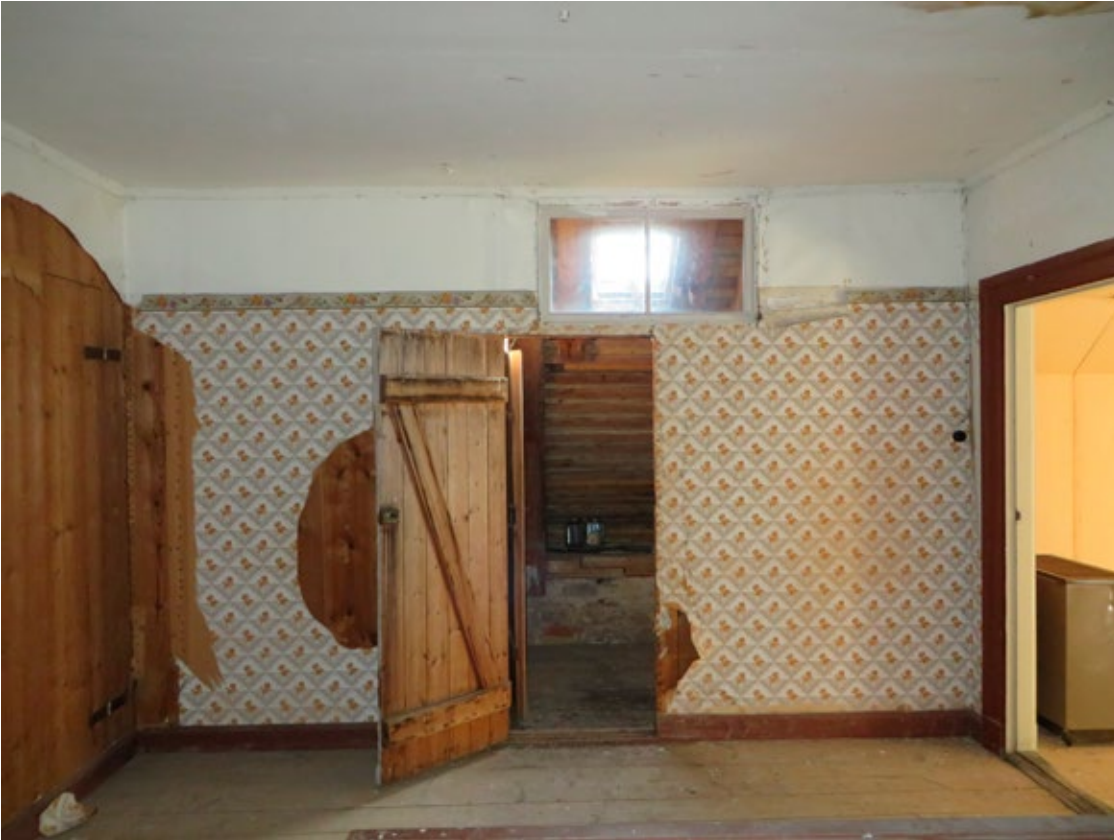
Brädväggarna hade ett enkelt utförande. Väggaras baksida var smutsig. Det fanns vissa spår av insektsangrepp men inga rötskador.

Övervåningens hall (rum 2204) före åtgärd. Fotografi mot söder.

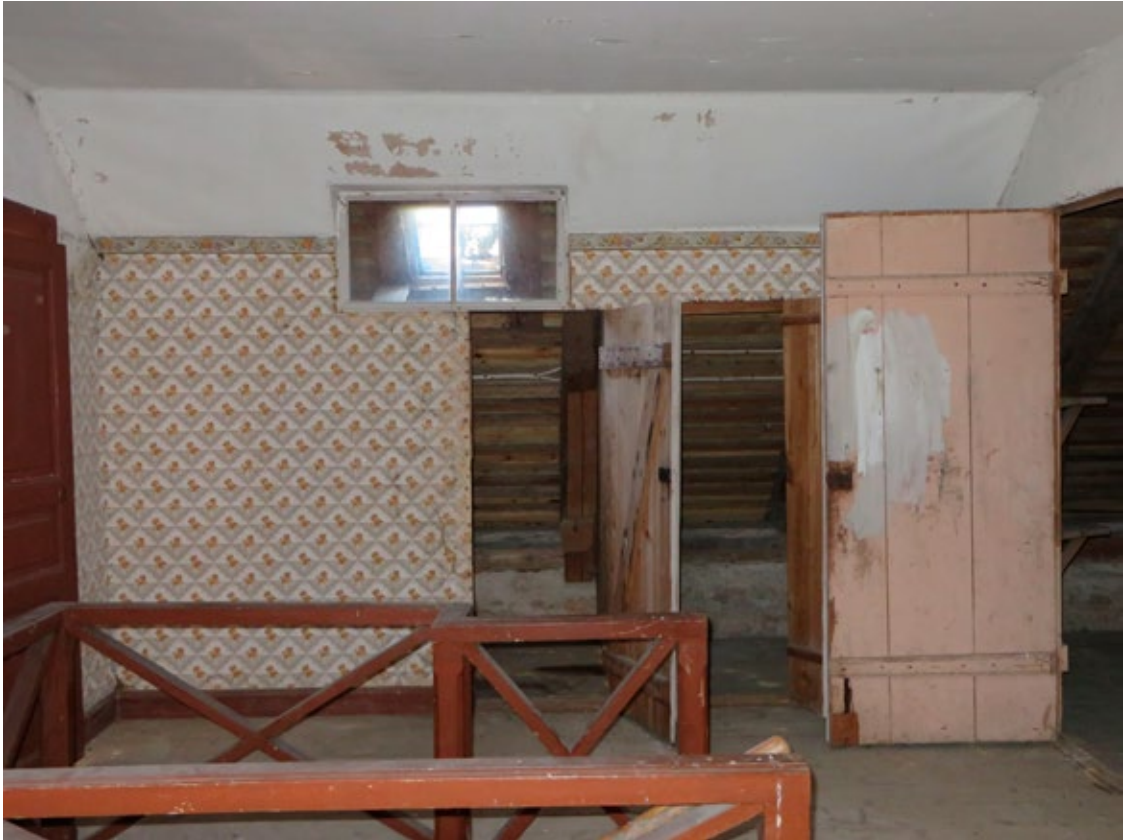
Övervåningens hall (rum 2204) före åtgärd. Fotografi mot norr.

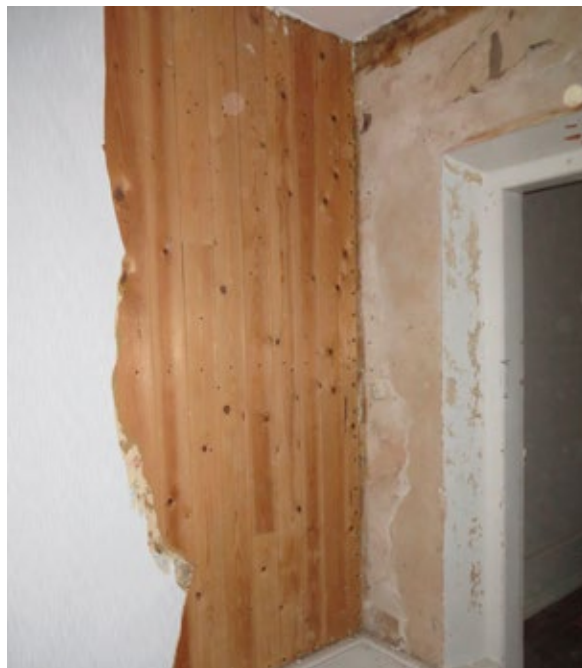
På bottenvåningen hade ytterväggarnas insida i alla tapetserade rum försetts med stående pärlspontpanel omkring 1920. Under panelbeklädnaden fanns flera äldre tapetsskikt bevarade. Panelbrädorna var ca 11,5 cm breda. De var spikade mot 45 mm tjocka och 120 höga regler. Konstruktionen hade troligen tillkommit för att ge ett behagligare klimat i byggnaden. Man kan också ha haft problem med fuktskador på tapeterna. Att panelbeklädnaden tillkommit

Frilagd panelbeklädnad i rum 2106.

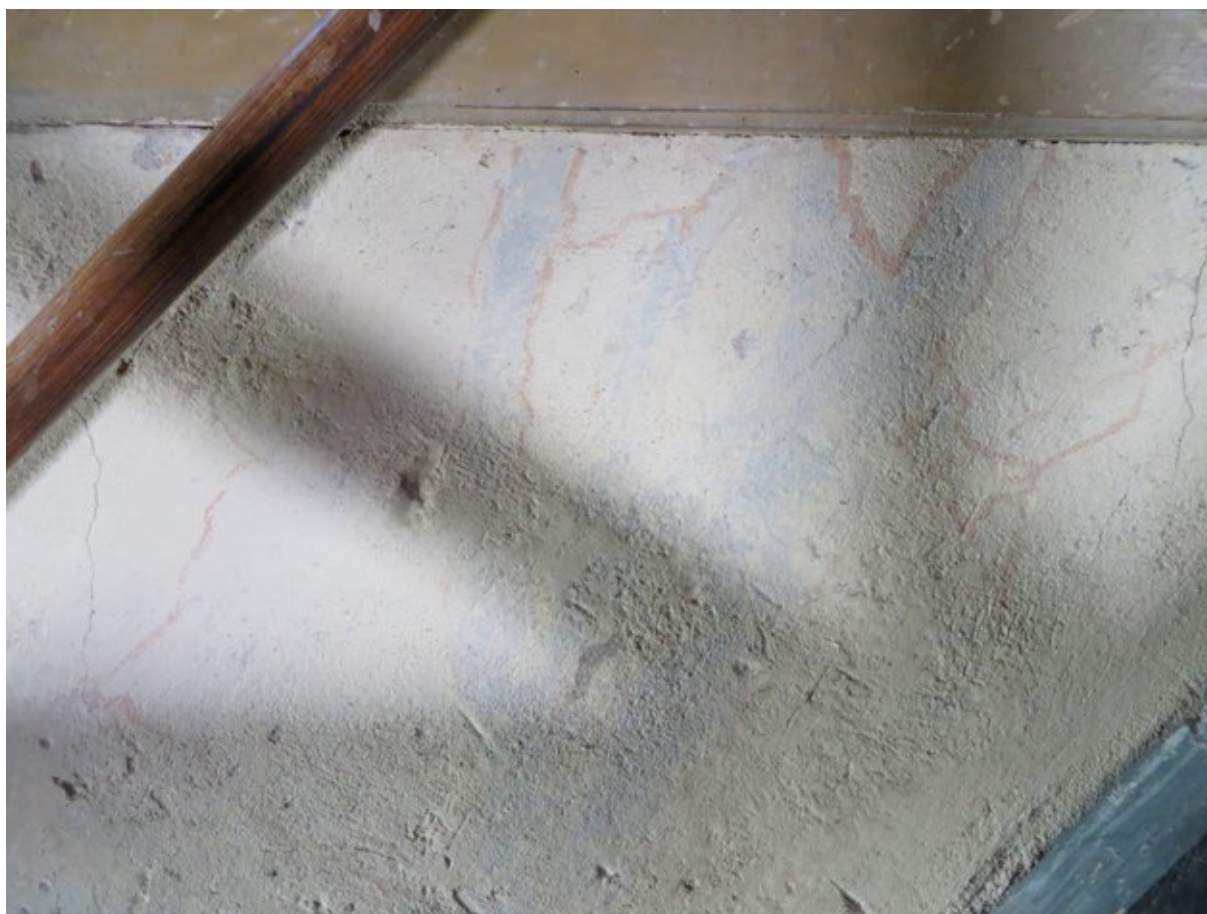
På den östra entréns (rum 2101) putsade väggar syntes rester av marmoreringsmålning utförd med kalkfärg.

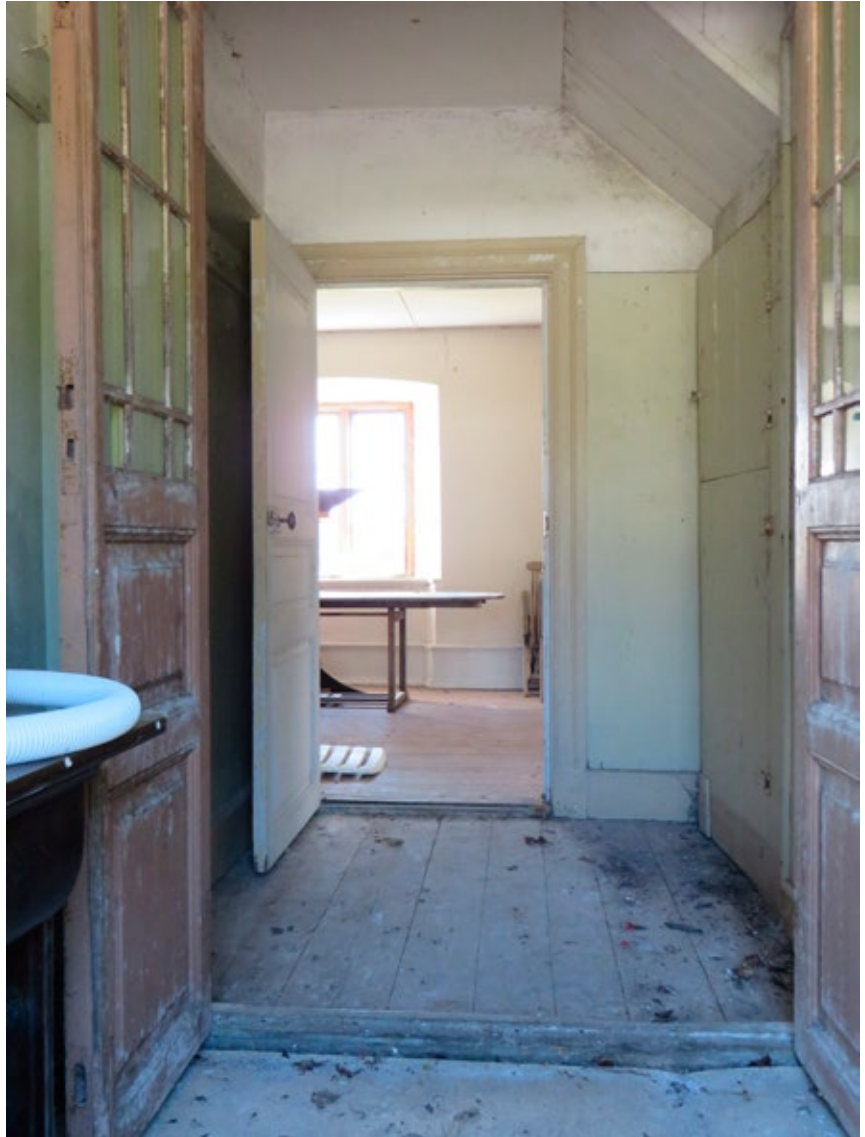
Rum 2114 fotograferat från den västra entréns farstu (rum 2113) före åtgärd.

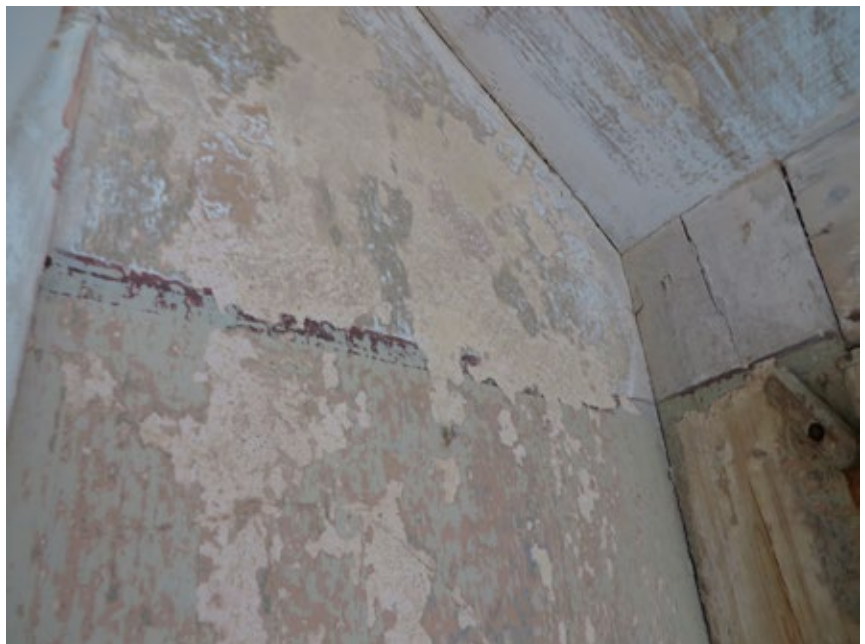
Närbild av putsad yta i rum 2114 efter slipning.

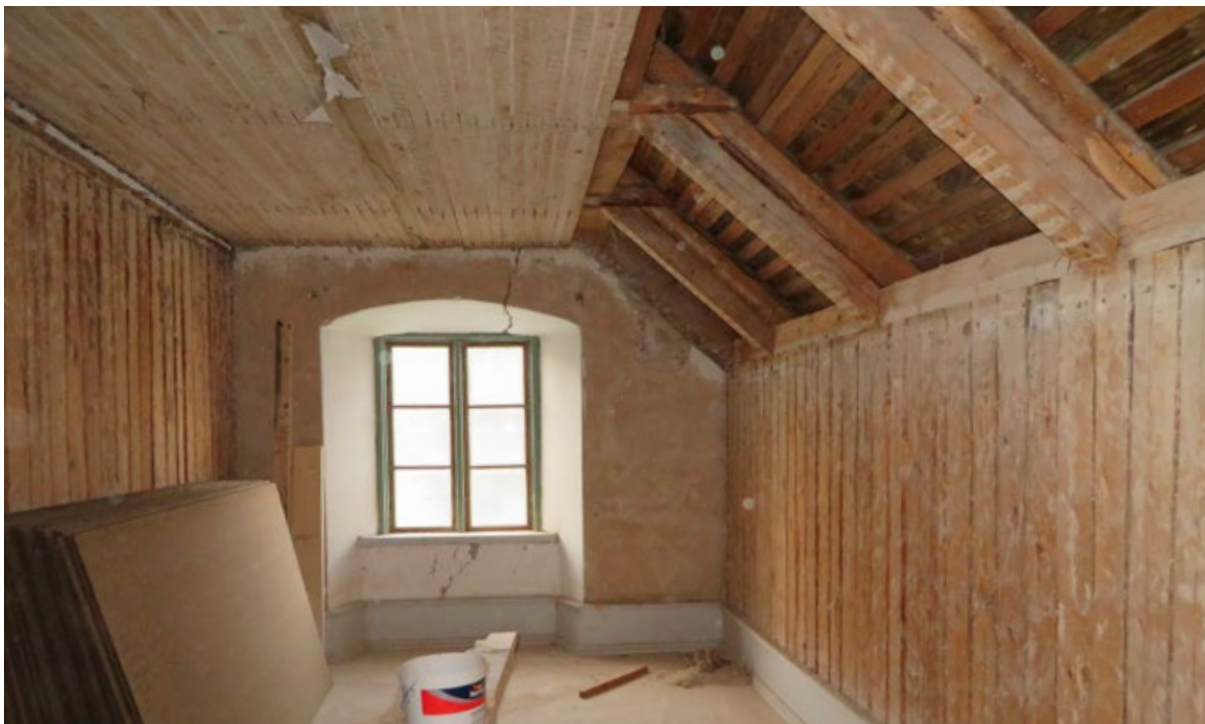
Övervåningens gavelrum mot nordväst (rum 2206) efter rivning av ytskikt. Rummets utseende före och efter renovering syns på sidorna 30 respektive 31.

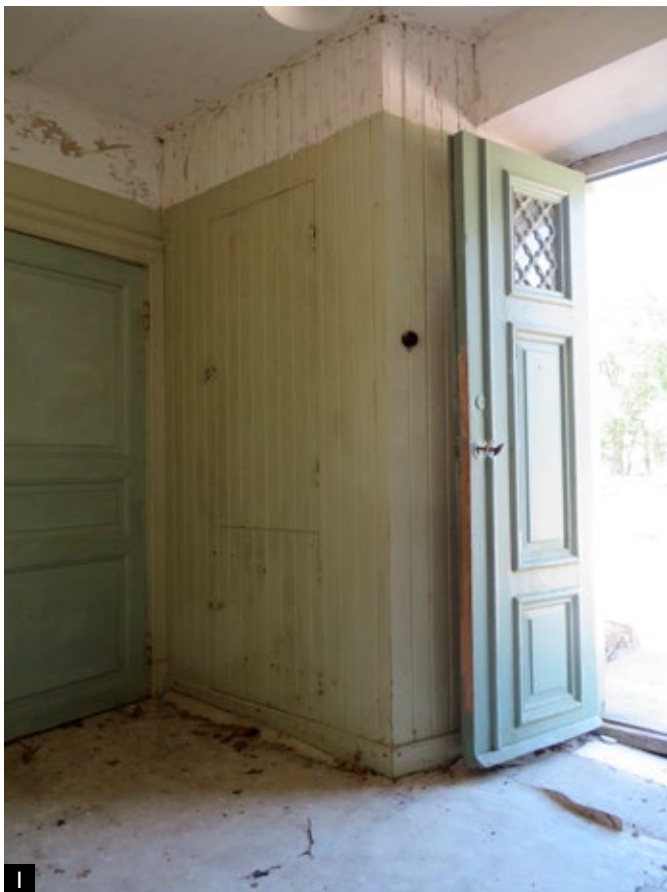
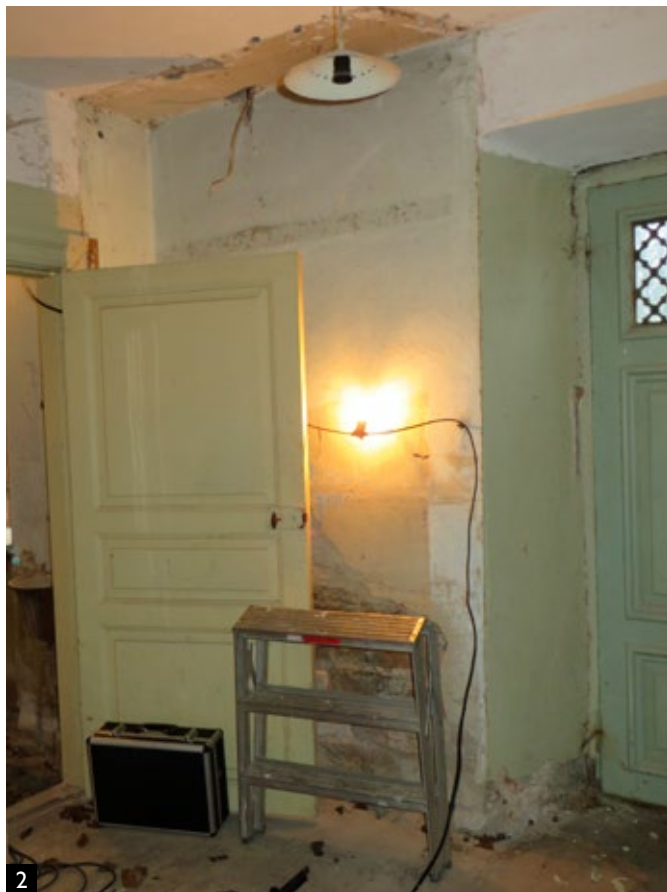
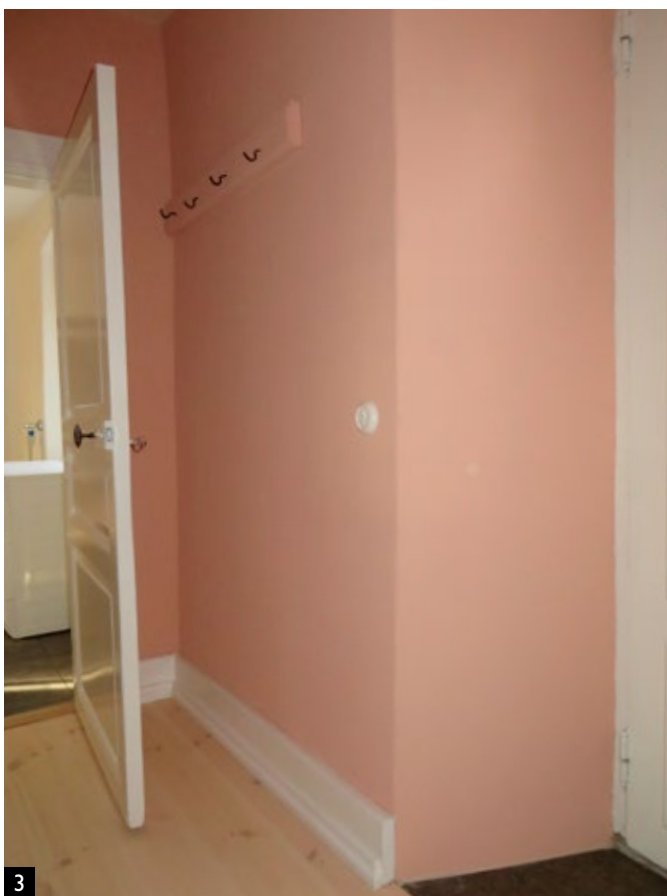
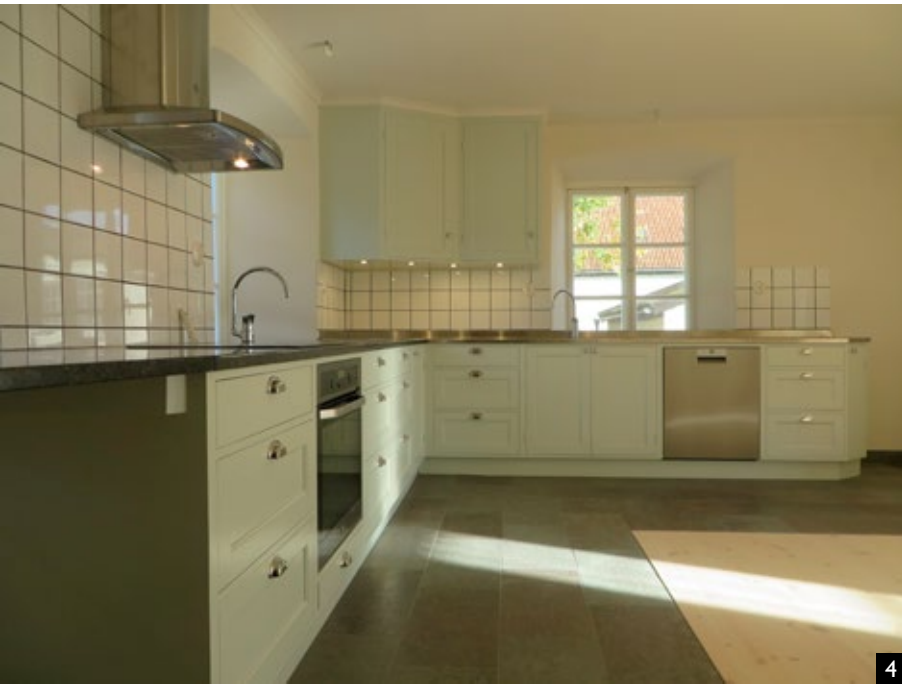
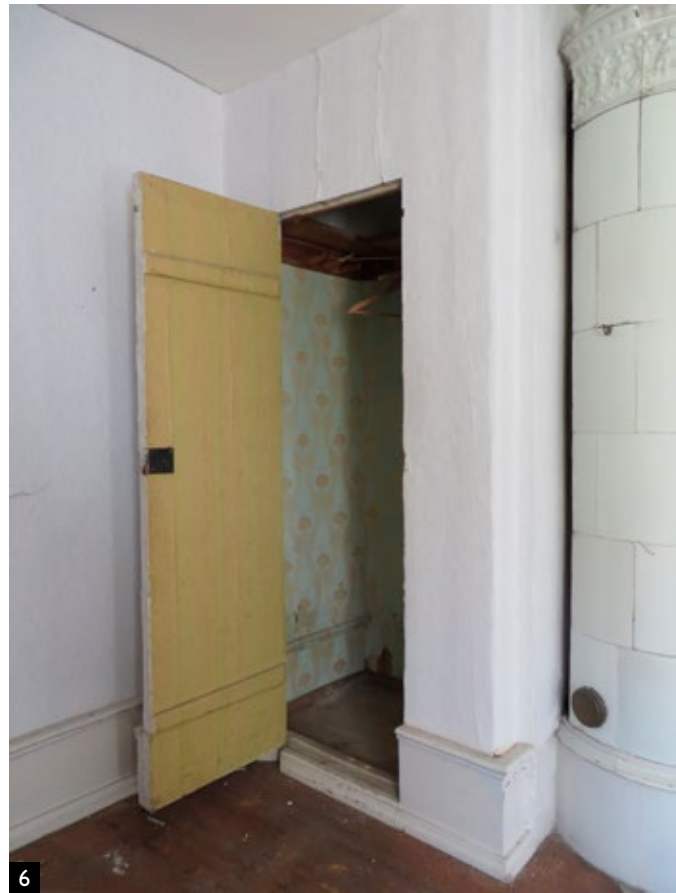
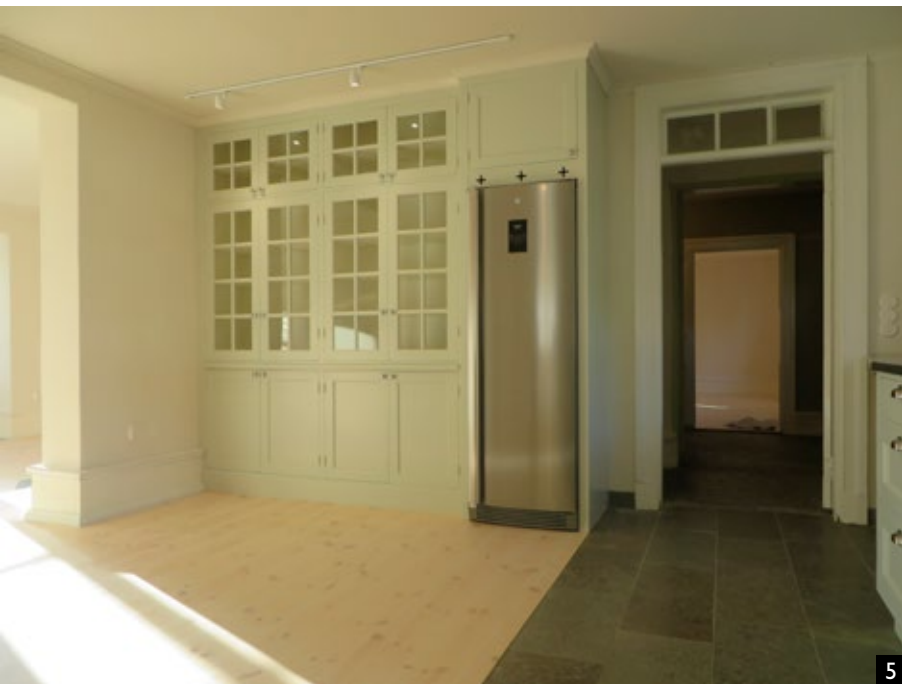
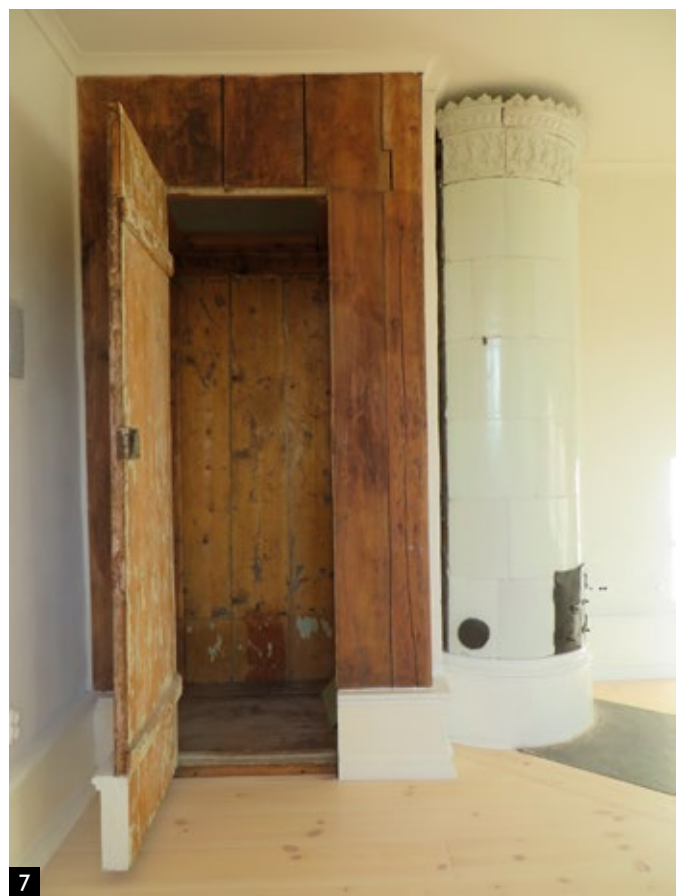
1. Innan arbetens påbörjades fanns ett fast skåp i den västra entréns farstu (rum 2113). Skåpet hade troligen tillkommit någon gång mellan sekelskiftet 1900 och 1920.
2. Vid byggmöte 2014-12-16 noterades att skåpet rivits.
3. Skåpet har inte återuppförts.
4. Rum 2104 har iordningställt som kök, med ny skåpinredning tillverkad av snickaren Erik Michélsen.
5. Även kökets sydvästra hörn, där det tidigare stod en kakelugn, har försetts med ny skåpsinredning.
6. I det nordvästra hörnet av rum 2106 finns ett gammalt fast skåp. På samma sätt som rummets väggar hade skåpet varit tapetserat ända sedan husets återuppbyggnad 1870.
7. Skåpet från 1870 har bevarats. Trästemmen har lämnats otapetserad.

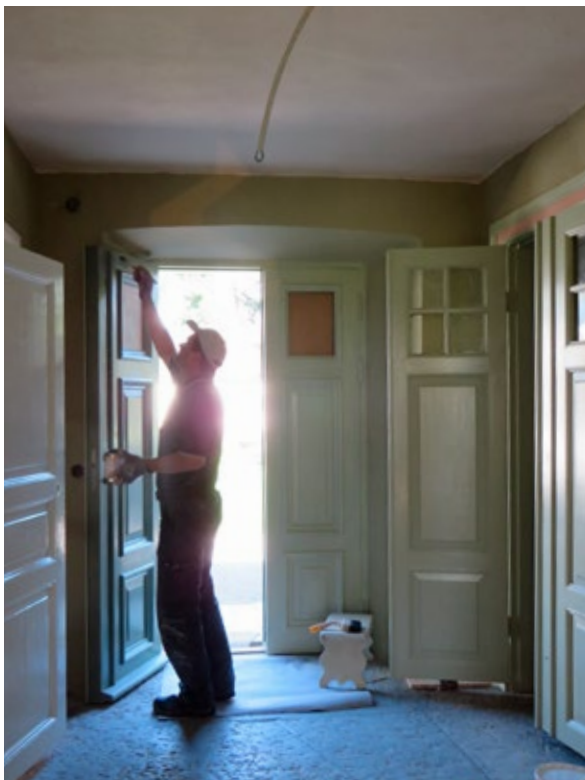
Den östra farstuns glasade innerdörr, till höger i bild, målades i ungefär samma gröna kulör som tidigare. Dörrfodren fick även rosa inslag.

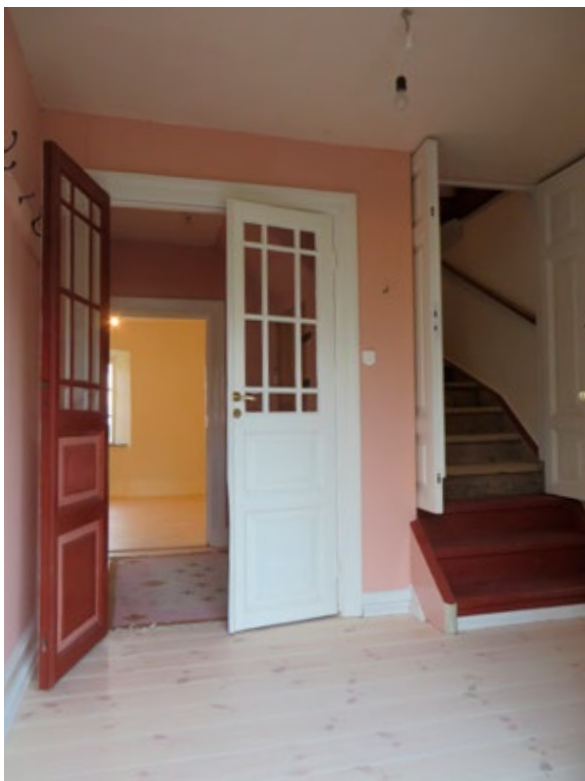
Ommålad innerdörr mellan den västra entréns farstu och rum 2114.

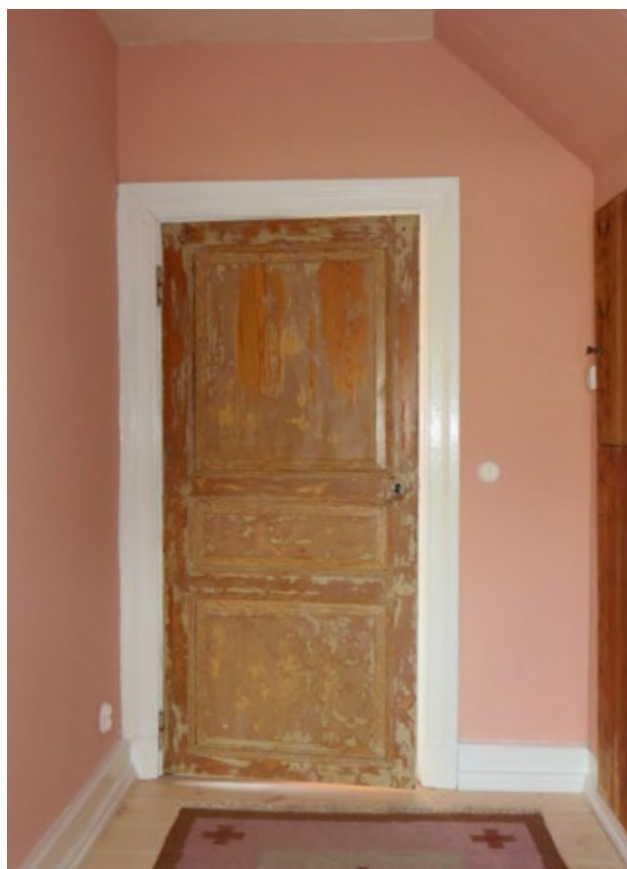
I den inre delen av västra farstun, rum 2114, har dörren mot rum 2108 lämnats omålad efter slipning.

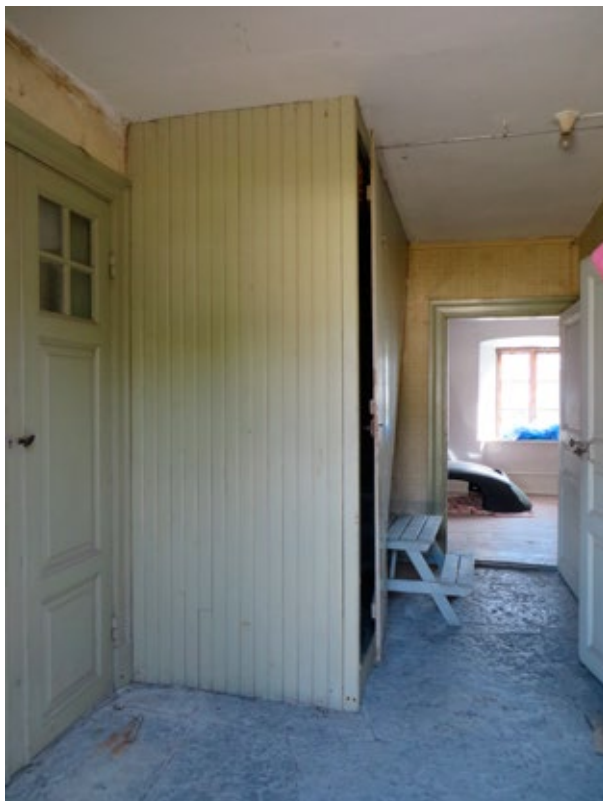
Vindstrappan i den östra farstun (rum 2101) sedd från ytterdörren i norr.

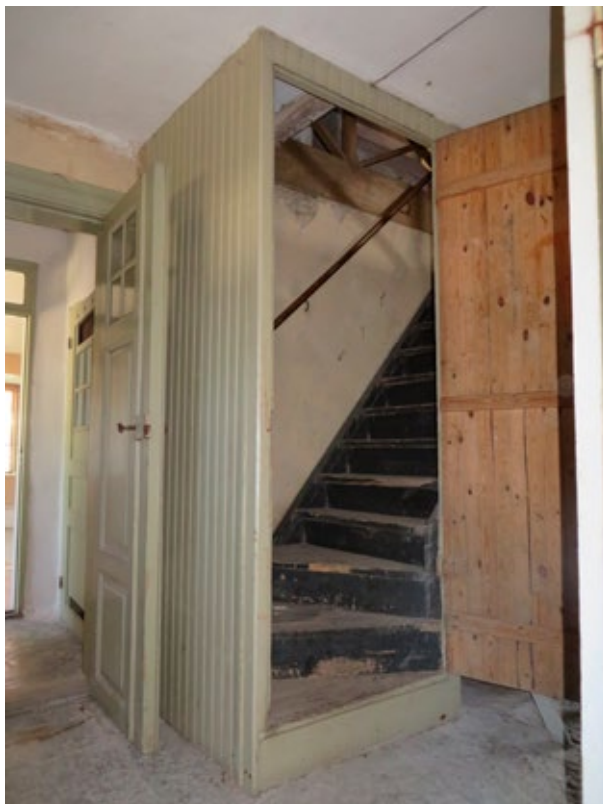
Trappan var från 1870, medan dörren och de övriga delar av inklädnaden som utförts av pärlspontpanel troligen tillkommit någon gång mellan sekelskiftet 1900 och 1920-talet.

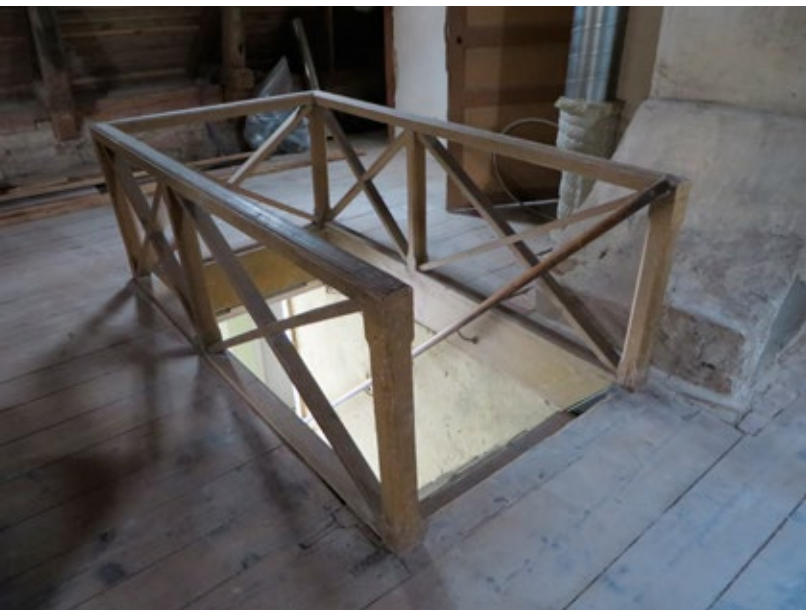
Räcke från 1870 omkring bjälklagsöppningen på andra våningen (rum 2201).

Hålet i bjälklaget byggdes igen och täcktes med glespanel. Sedan putsades ytan på samma sätt som farstuns övriga innertak. På övervåningen har det gamla räcket lämnats utan åtgärd.

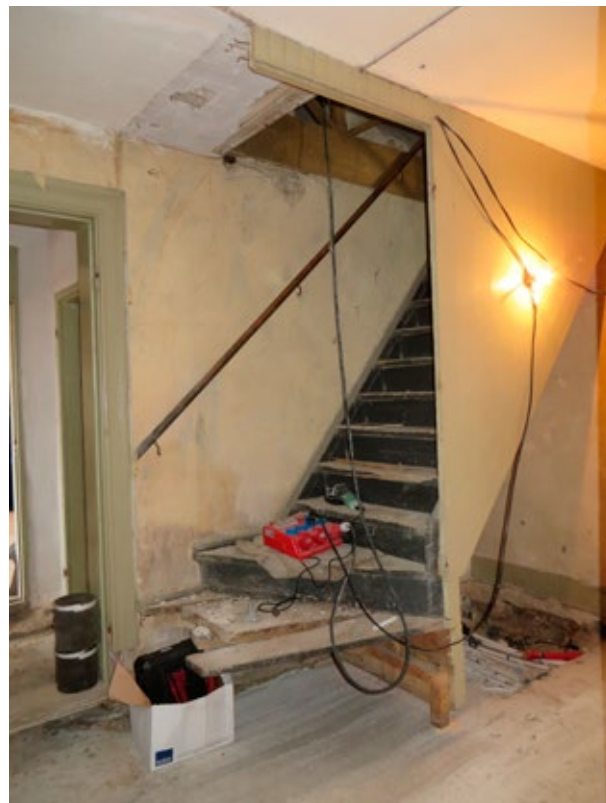
Vid besiktning i samband med byggmöte 2015-02-03 framkom att trappans nedersta steg, dörren och de väggpartier som var av pärlspont rivits. Byggnadsentreprenören menade att de varit tvungna att utföra rivningen för att kunna demontera golvet kalkstenshällar. Han framhöll också att panelens nedre del var rötskadad. Åtgärden hade genomförts utan kontakt med antikvarisk medverkande. Under byggmötet fick antikvarisk medverkande i uppdrag att kontakta Riksantikvarieämbetet för att framföra brukarnas och Statens fastighetsverks önskemål att demontera de återstående delarna av trappan. Huvudargumentet var att trappan tar upp så mycket plats att entrén inte uppfyller moderna krav på tillgänglighet. Via e-post 2015-02-04 gav Riksantikvarieämbetets handläggare följande svar: ”Anseende vindstrappan har inte sådana nya omständigheter framkommit som

Panelväggen och trappans nedersta del revs utan kontakt med antikvarisk medverkande.

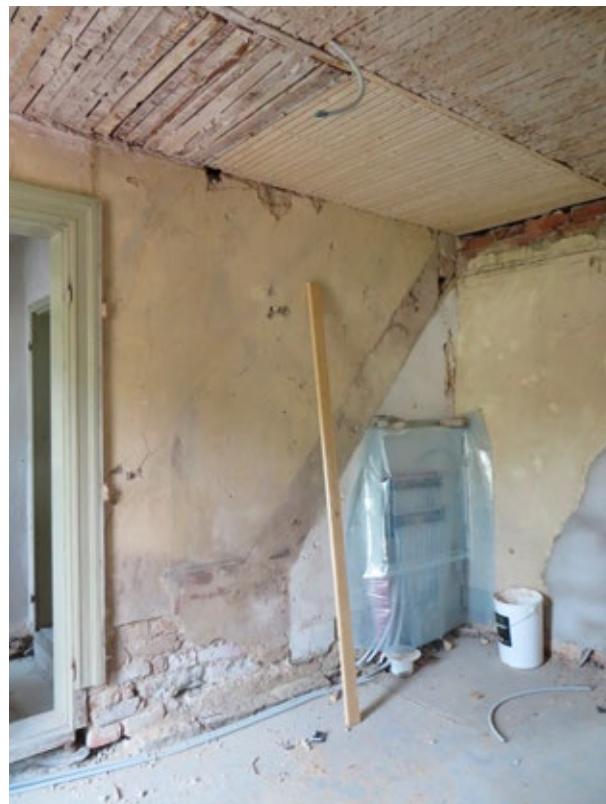
Fotografi taget efter demontering av trappa och igensättning av bjälklagsöppning.

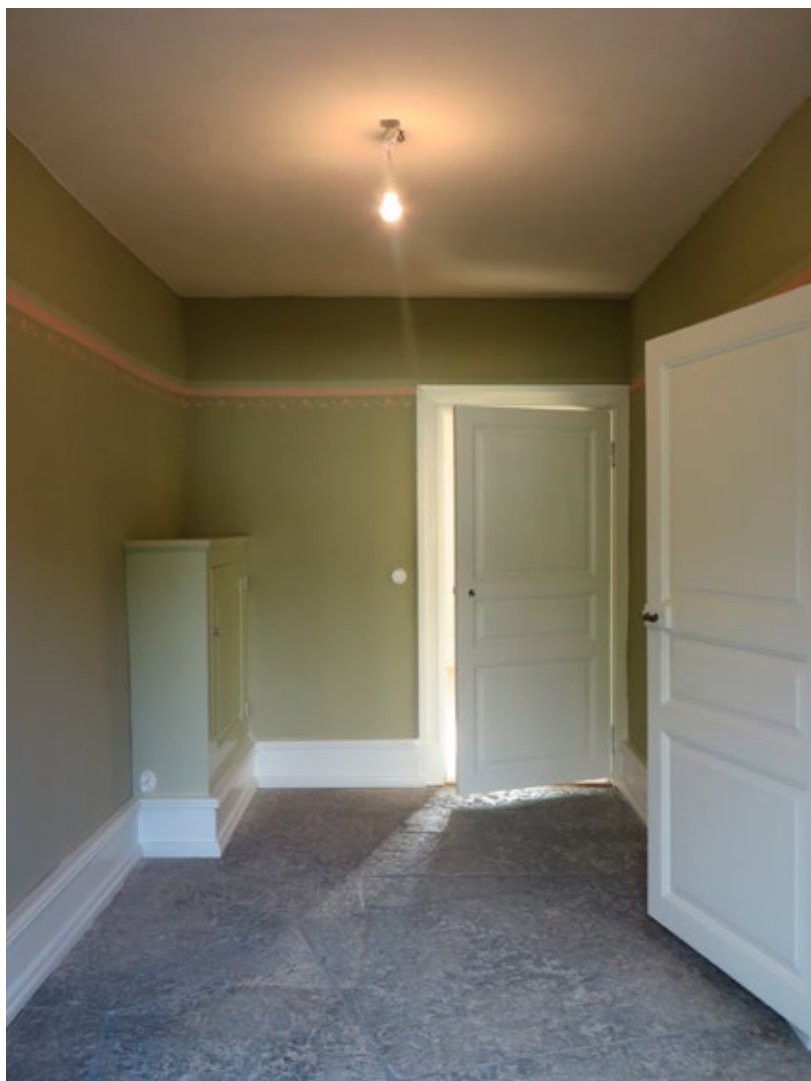
Östra farstun (rum 2101) efter avslutade arbeten.

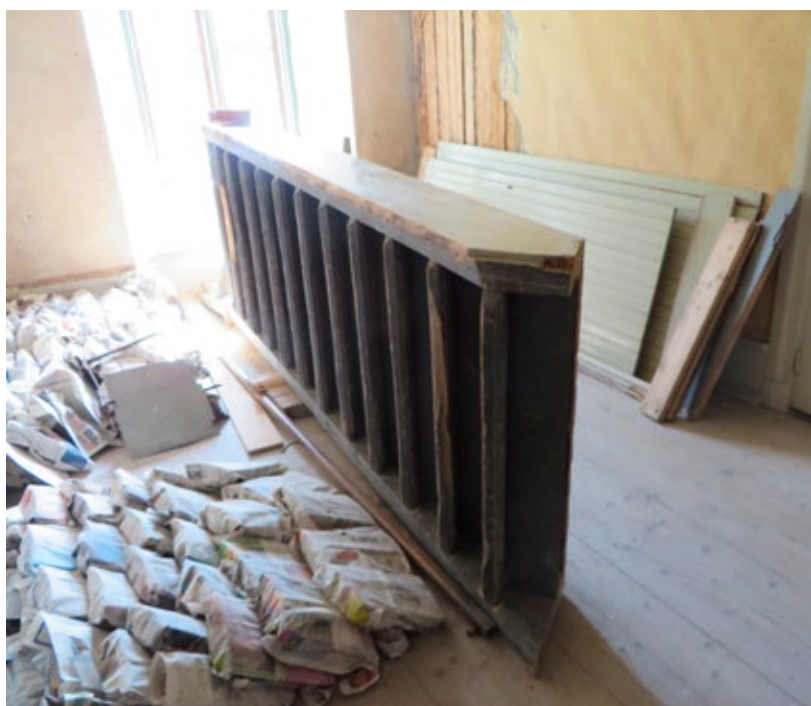
Trappan förvaras i det nordöstra gavelrummet (rum 2202) på andra våningen. I rummet finns även kakel från de båda kakelugnar som demonterats.

Trappan mättes upp och fotograferades av antikvarisk medverkande 2015-05-12. Fotodokumentationen sammanställdes även som en modell i 3D. Den demonterade trappan förvaras i rum 2202.

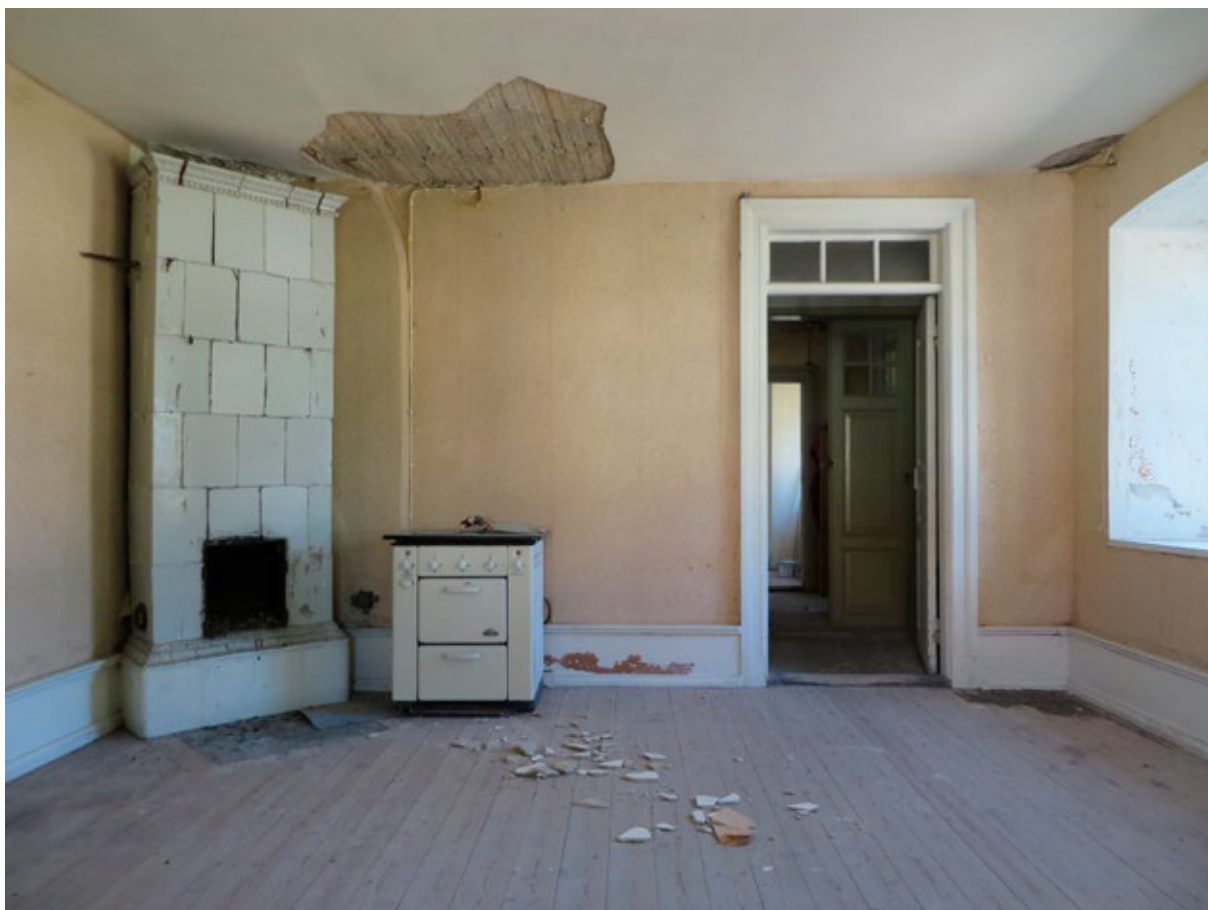
I det rum som efter ombyggnad används som kök (rum 2104) fanns en rektangulär empirkakelung tillverkad omkring 1820. Kakelugnen demonterades för att ge plats åt ny skåpsinredning, se fotografi på sidan ??.

Några kakelugnar hade sprickor i kaklet och/eller breda springor mellan plattorna. Det gällde bland annat den rektangulära kakelugnen i rum 2104, där springorna mellan kakelplattorna ökade högre upp på ugnen. De flesta av kakelugnarnas plåtluckor var rostiga. Luckorna till kakelugnen i rum 2111 hade blivit målade med turkos färg.

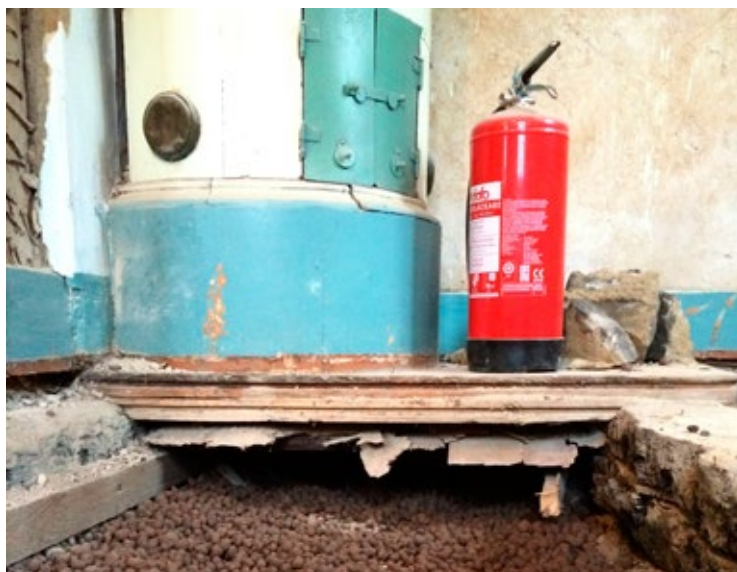
Kakelugnen i rum 2111, det blivande badrummet, stod ovanpå brädgolvet. Bottenvåningens övriga kakelugnar hade en grundläggning av kalksten.

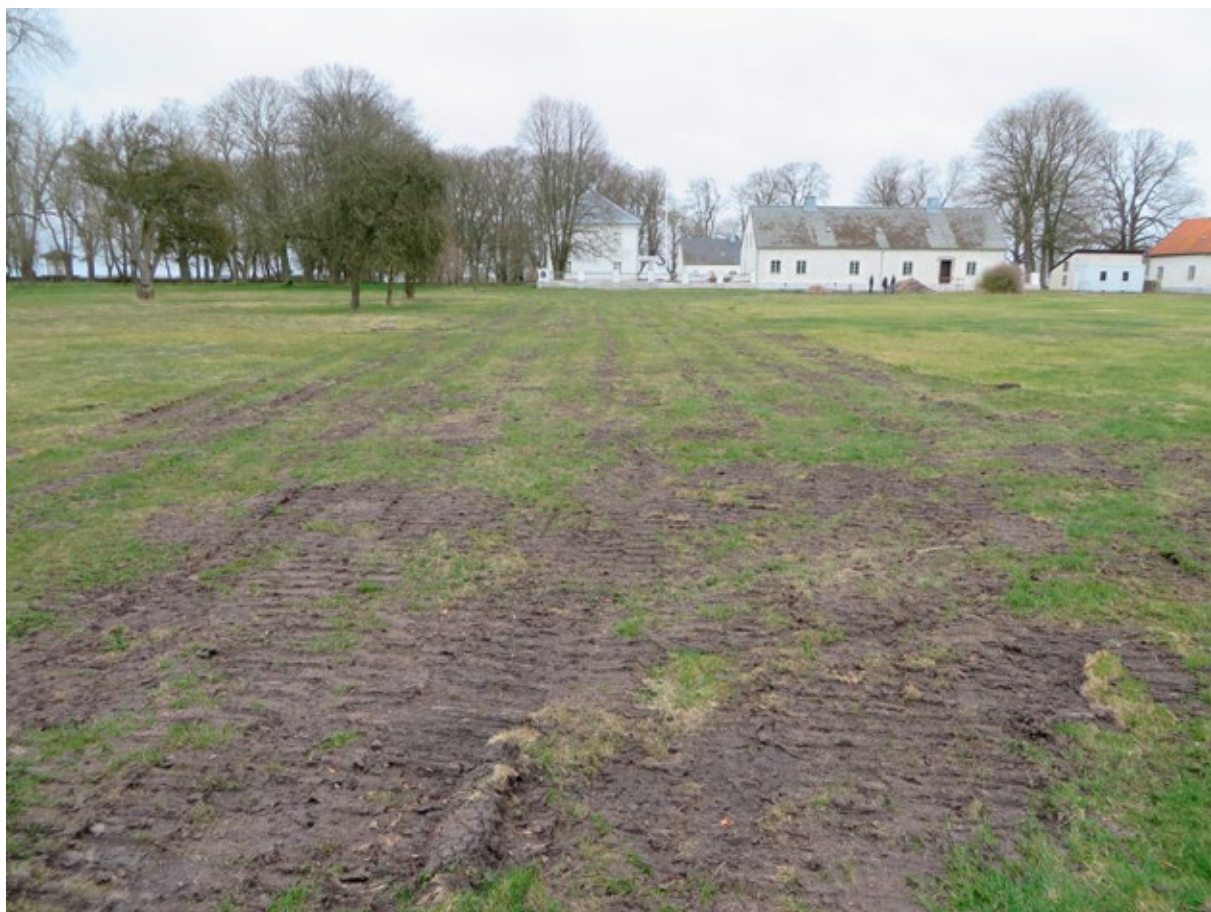
Fotografi från söder taget när spåren efter den nedplöjda kollektorslangen fortfarande syns.

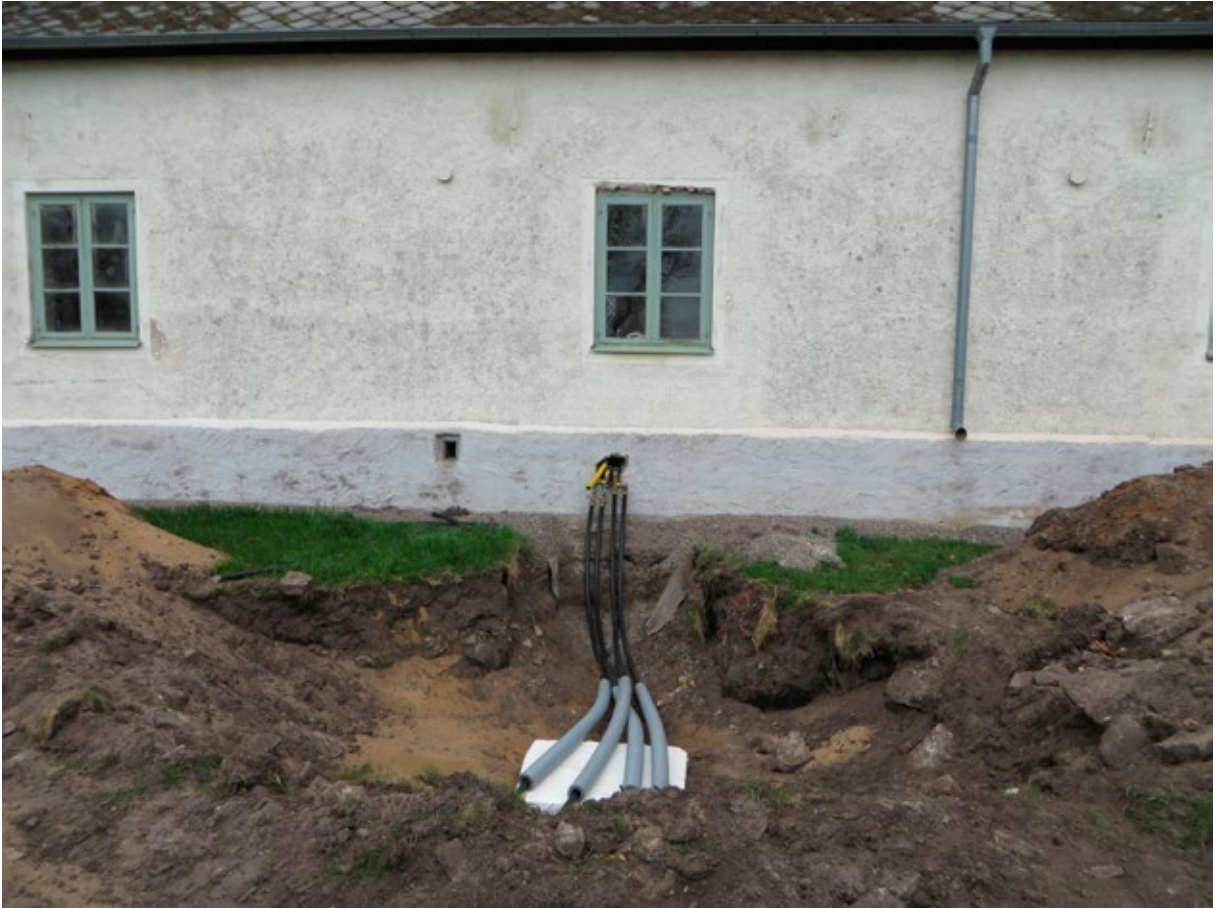
Öppning i södra fasadens sockel för anslutning av jordvärmeanläggningens slangar.

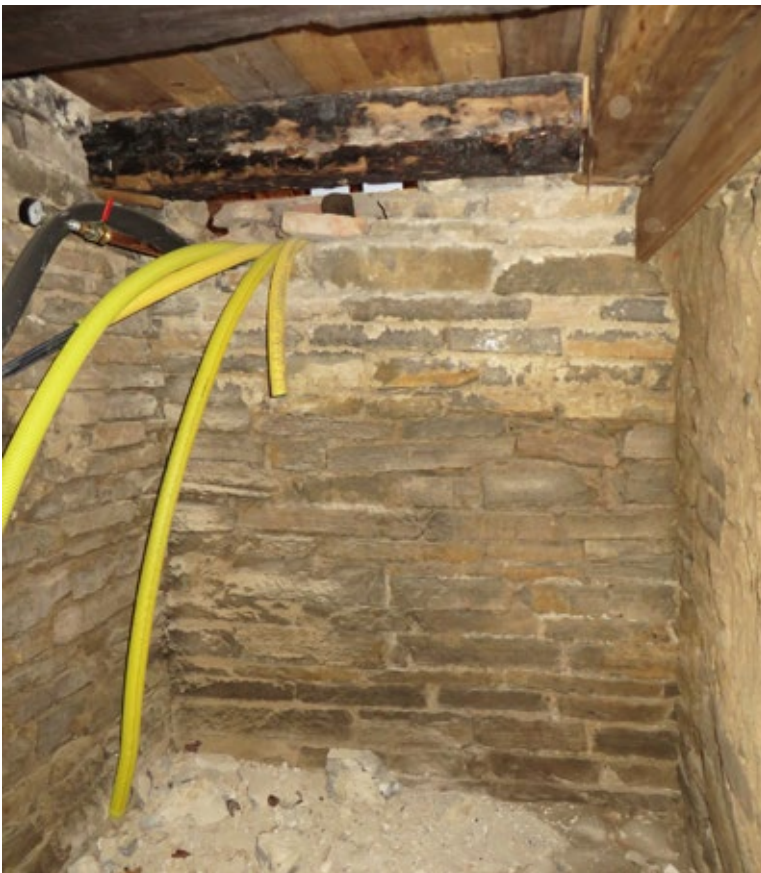
Slangar till värmepump drogs till källarutrymmet under rum 2114. Se källarplan på sidan 22.
