Ottenby kungsgårds södra flygel

Antikvarisk medverkan vid invändig ombyggnad
Ottenby 1:2, byggnad nr. 3, Ås socken, Mörbylånga kommun,
Kalmar län, Öland

KALMAR LÄNS MUSEUM
Byggnadsantikvarisk rapport december 2015

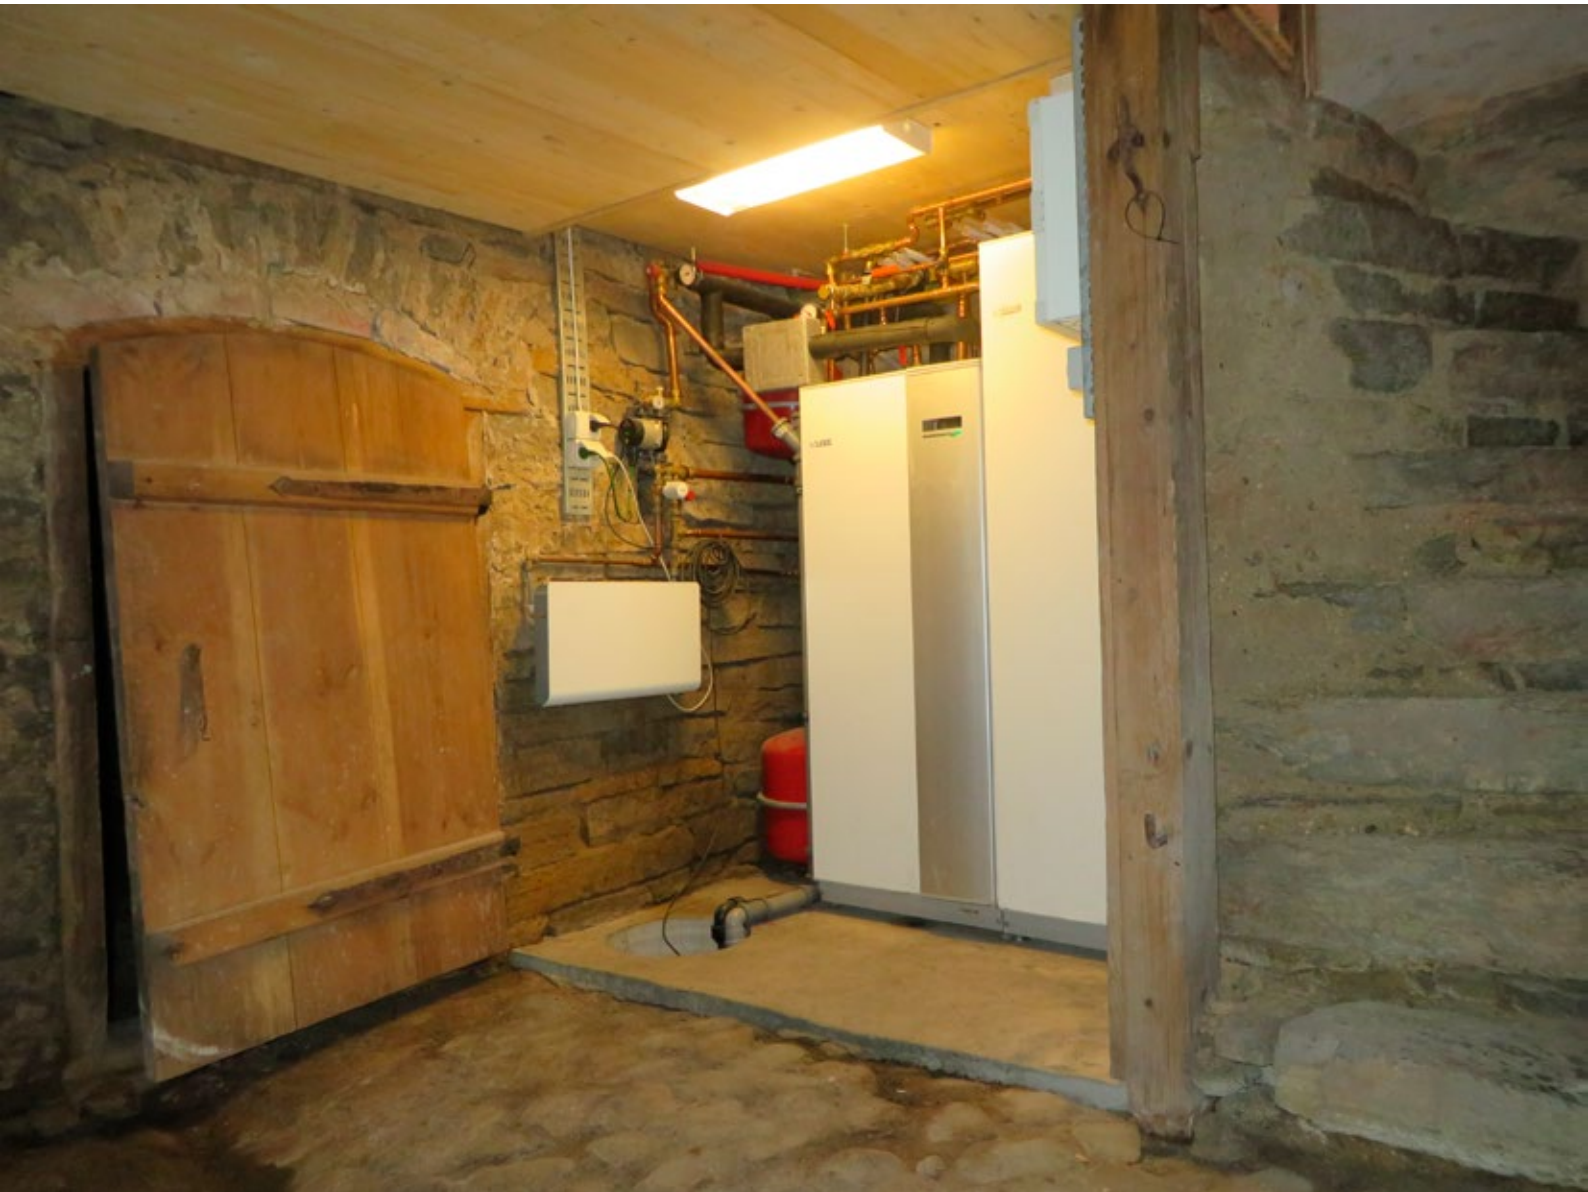
Fotografi från källaren efter installation av värmepump. Till höger i bild syns trappan upp till bottenvåningen.

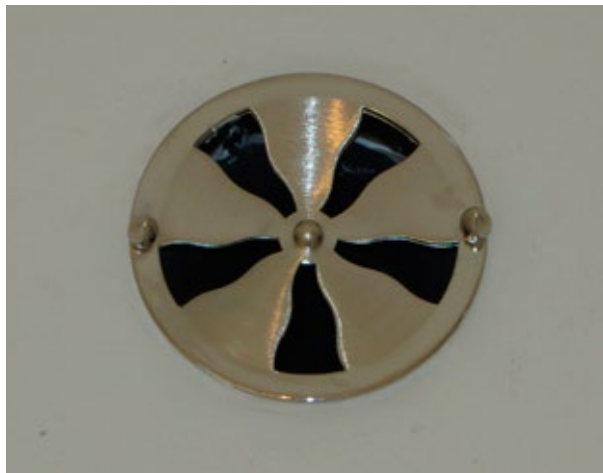
De gamla ventilationsgallren har ersatts av nya galler i samma utförande.

Ytterväggarnas gamla ventilationsgaller har ersatts av nya galler i samma utförande.
