Prioritering i bygningssamlinga

Ryfylkemuseet

Forvaltning, forskning og formidling

2016

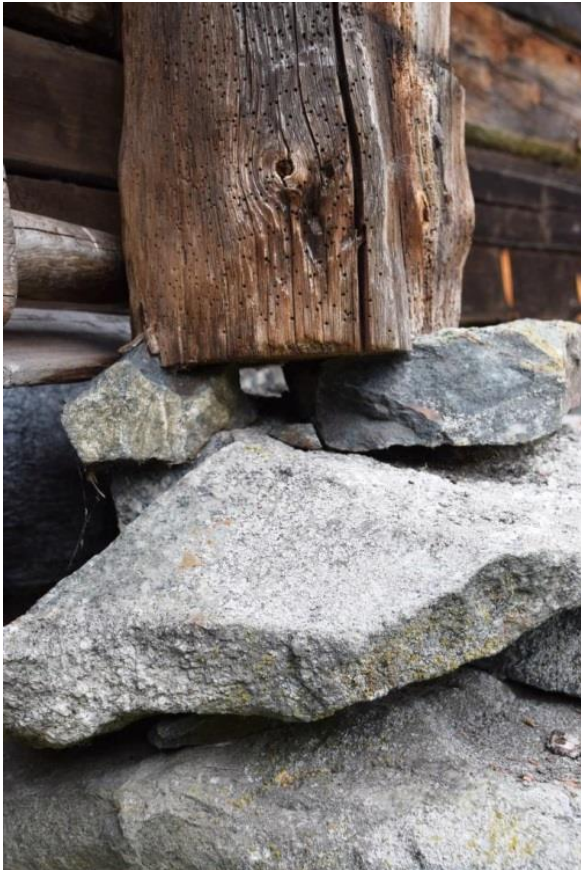
Løa er eit lappverk av dårlege løysingar. Det vil komma store oppgåver med å halde løa vedlike i framtida.

Ved sida av våningshuset står ei typisk stavløe, med rom for mange funksjonar under same tak, 8 meter brei og 32 meter lang. Det er ein vedaskut i enden mot våningshuset, og ein reiskapsskut i andre enden. På nedsida av vedaskuten er det ein do. Bygningen blei reist som ein lekk i reorganiseringa av gardstunet i 1850-åra. Løa ber preg av gjenbruk av materialar. Konstruksjonen har vore underdimensjonert, noe som har ført i svikt både i stavlægger og golv.

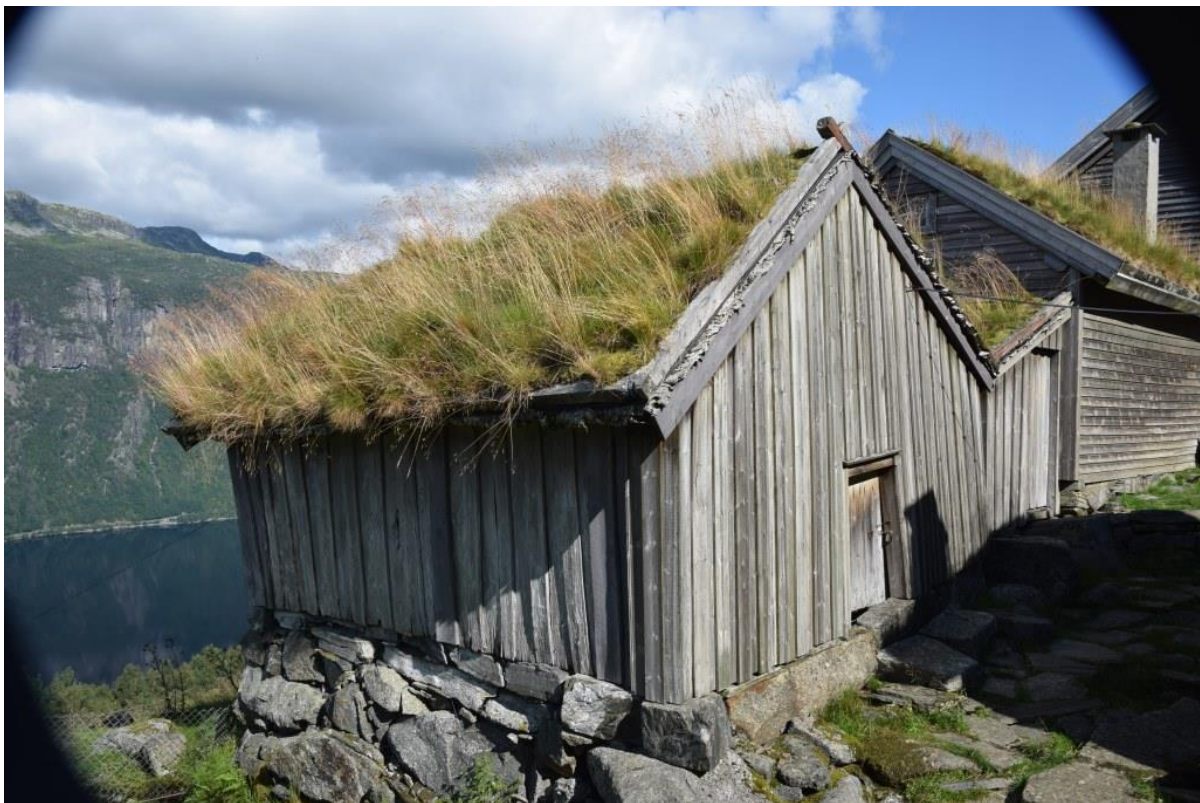
Sauhuset står lengst vest i den nedre husrekka. Det er lafta og med ei blanding av ny og gamal bordkledning. Plast, torv og krysslagte boksar på taket. Veggen mot nord heller utover. Eine hjørnet mot nord er stiva av meg ein kraftig firkantboks på innsida, og gjennomgåande boltar. Huset er elles i god stand.

Sauhuset er eit døme på korleis husa er restaurerte med ny og smal kledning, med plast og torv på taket, avslutta med krysslagde boksar på gavlane.

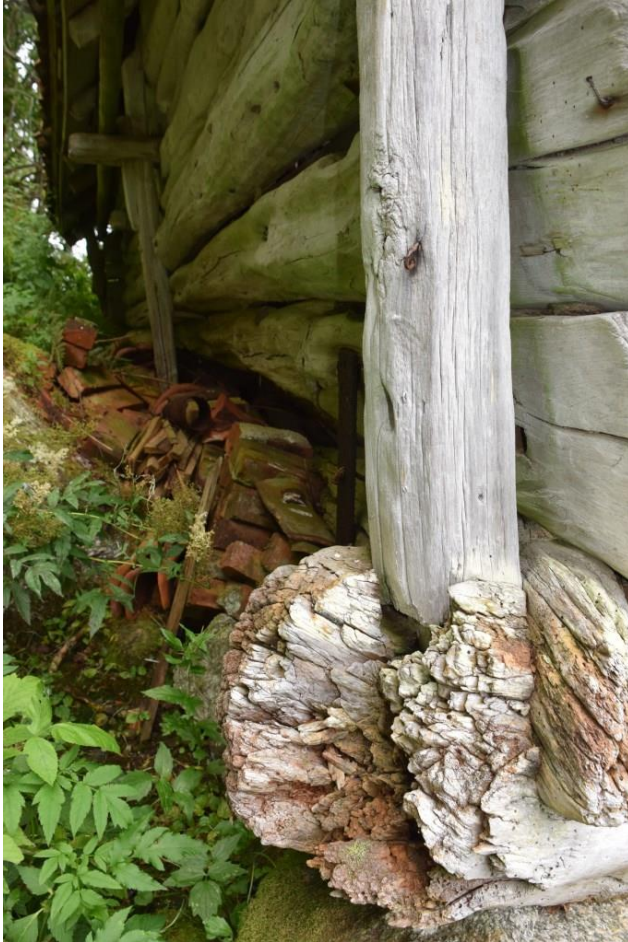
Naustet er i dårleg stand. Det skuldast delvis mye vegetasjon, og at det er stabla panner inntil veggen. Nedste omfaret må truleg skiftast.

Naustet er lafta og ligg på eit svaberg. Naustet har vore forsømt lenge, det er mye vegetasjon inntil og over bygningen, og han er i dårleg stand. Vi har sett bygningen i tiltaksklasse 3. Det betyr at det er behov for omfattande inngrep, og at ein må vurdere tiltak nokså snart om bygningen skal kunne bergast. Men det er ein utfordrande jobb, både i forhold til staden, og truleg også i forhold til materialautentisiteten.

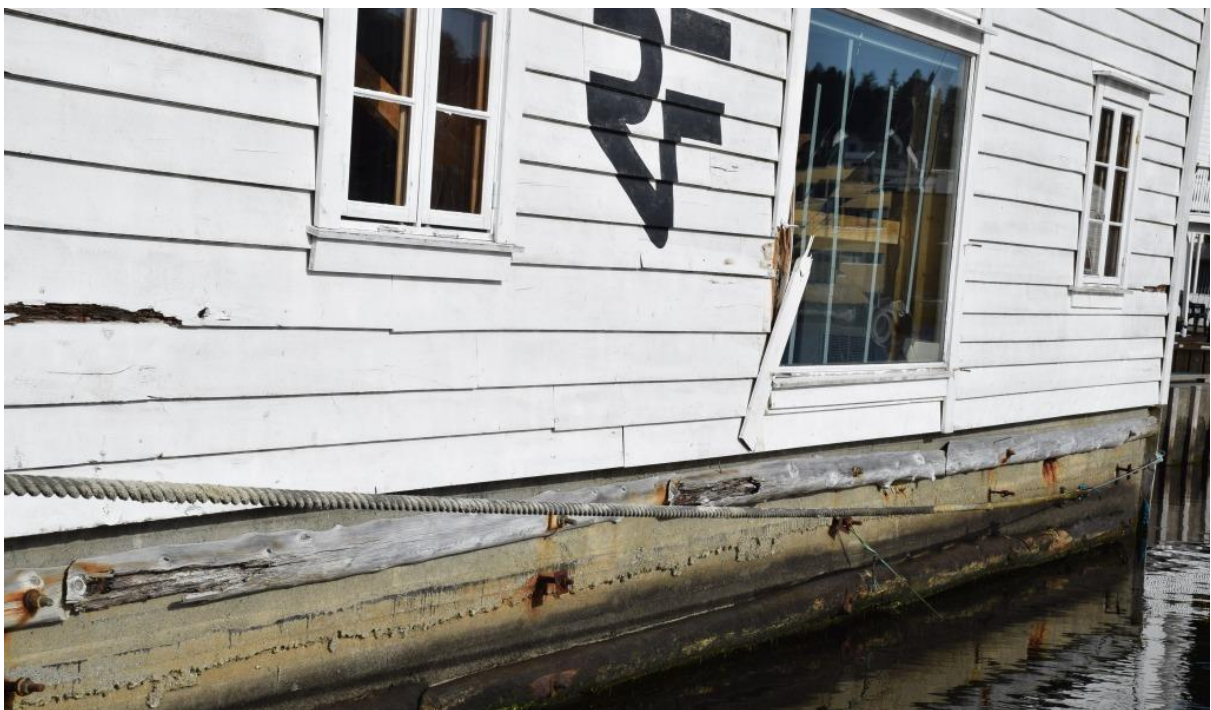
Sjølv etter den hevinga som blei gjennomført da huset blei rehabilitert ligg det lågt, og det er utsett for vasskadar ved springflo og ekstremver. Dette kan bli verre i framtida. Etter ekstremver på nyåret 2015 blei det sannkjent at museet har behov for ein beredskapsplan for slike situasjonar. Utarbeiding av beredskapsplan er tatt inn i handlingsprogrammet for 2016.

Sjøsida av Nesasjøhuset blir utsett for tøffe møte med ver og båtar. Vi er usikre på tilstanden under vasslinja, og inne i den lågaste delen av veggen.

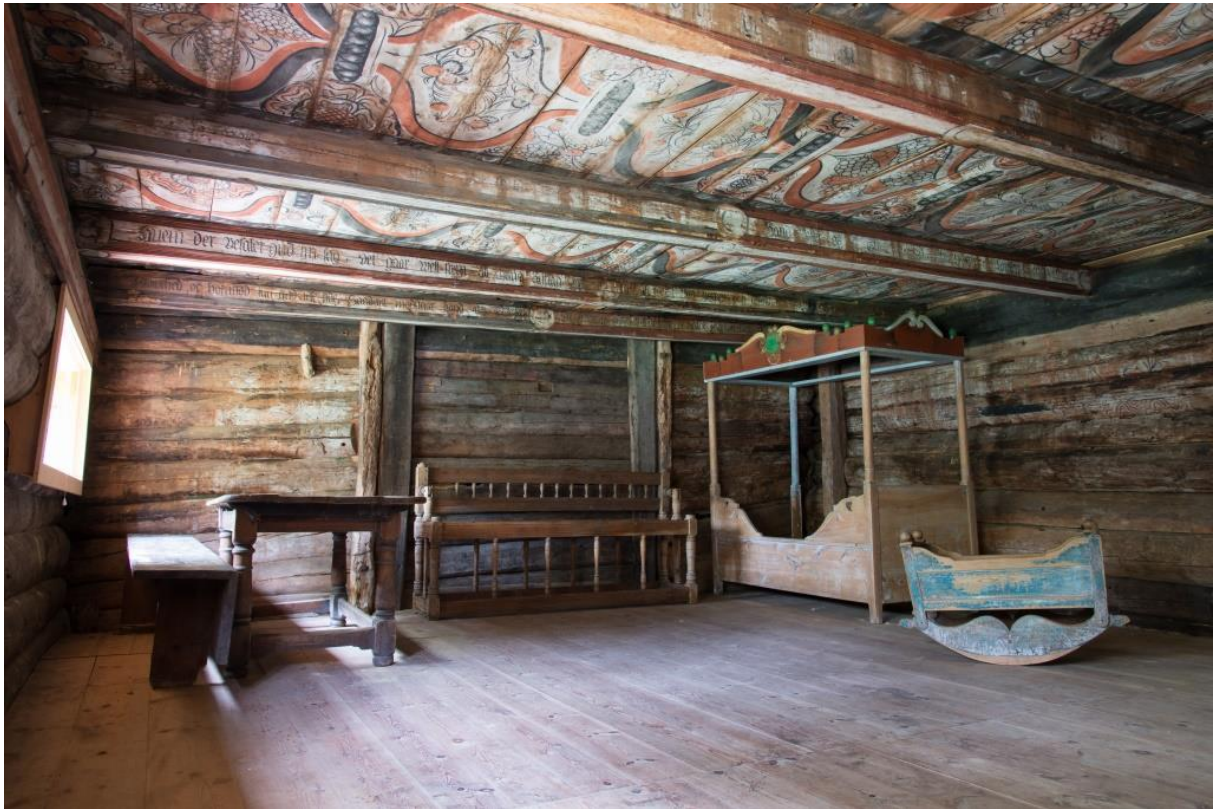
Målastova er ikkje i så god stand som ein kunne ønskje. Vi har plassert ho i tiltaksklasse 2. Den undersolte plasseringa er forsterka av tilvekst av skog på kollen sør for tunet, noe som skaper eit fuktig mikroklima. Det er soppangrep, sprekkdanning, avflassing av måling og begynnande rotning i kledningen, terrenget går opp på veggen på sør- og nordsida, det er spor av mitangrep i takbjelkene i svola. Det er plater, never og torv på taket. Dette virkar tett, men må følgjast nøye.

Målastova er mellom dei mest interessante bygningane i samlinga til Ryfylkemuseet. Vi må legge stor vekt på å bevare bygningen slik at den innvendige målinga ikkje blir skadd. Foto: Jarle Lunde, Suldal Foto.

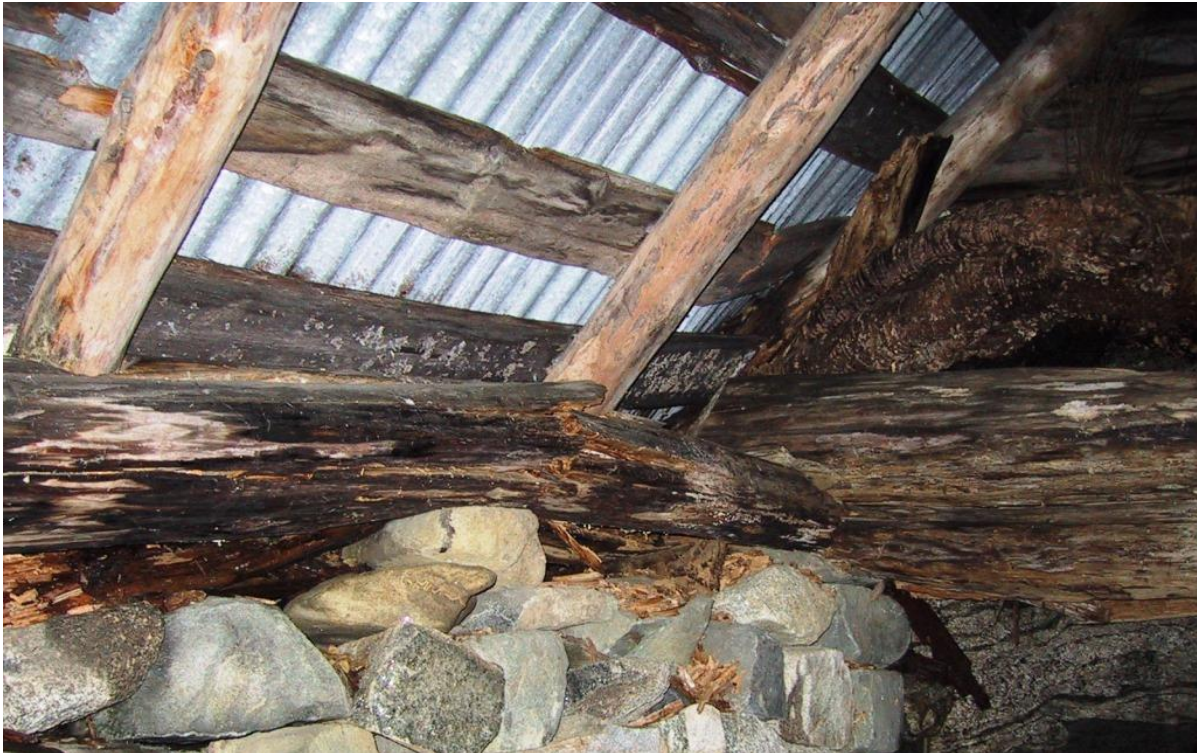
Naustet i Båtsvikjo har såleis ikkje vore brukt av museet, og heller ikkje av andre. Det var i dårleg stand i 1982. Ved ei synfaring i 2003 var det sterkt prega av forfall⁶⁷. Det er seinare ikkje utarbeidd noen ajourført tilstandsrapport.

Konstruksjonen var i nokså dårleg stand ved ei synfaring i 2003.

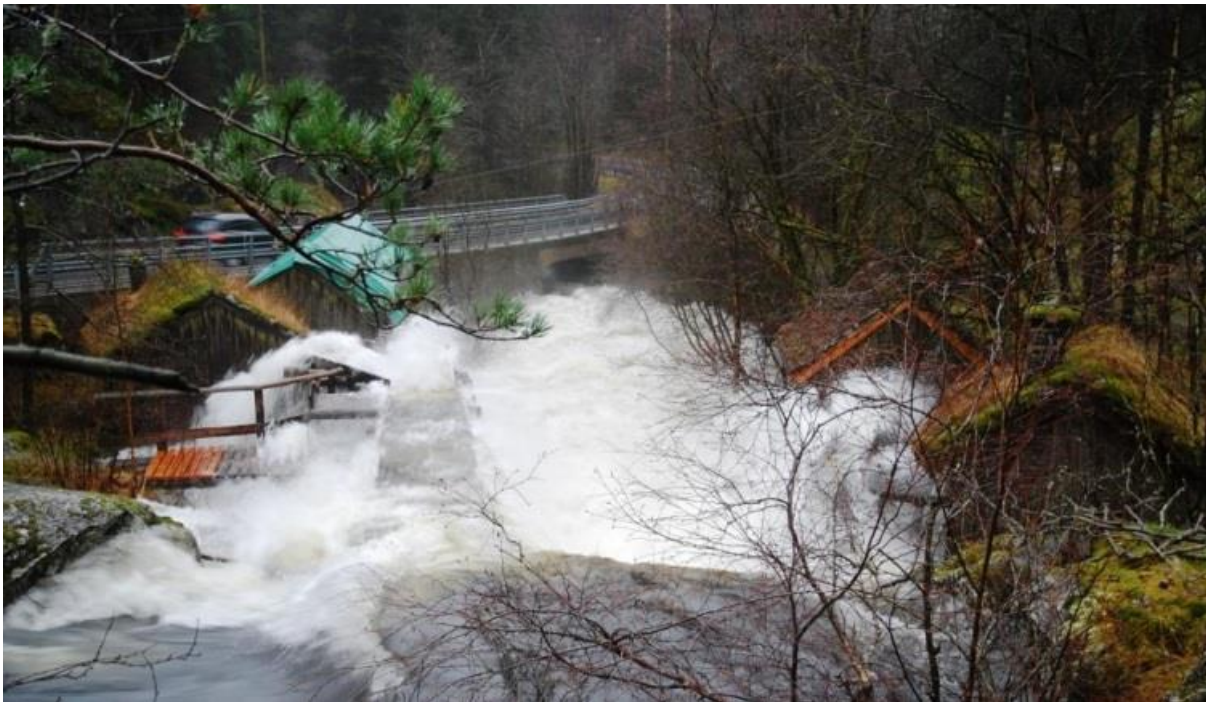
Ritlandselva er ei flaumelv som kan bli ganske stor. Bildet er tatt under ekstremveret "Synne" i desember 2015. Riksvegen er også ein uheldig miljøfaktor, og han gjer tilkomsten til anlegget farleg.

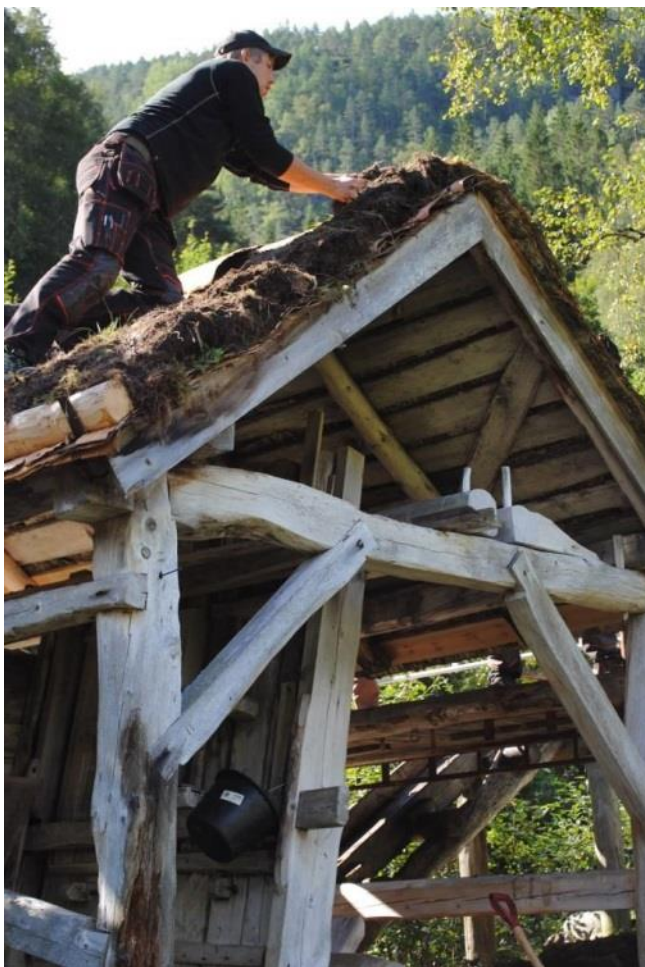
Det blei lagt nytt tak på stampa i 2011. Sven Hoftun på taket.

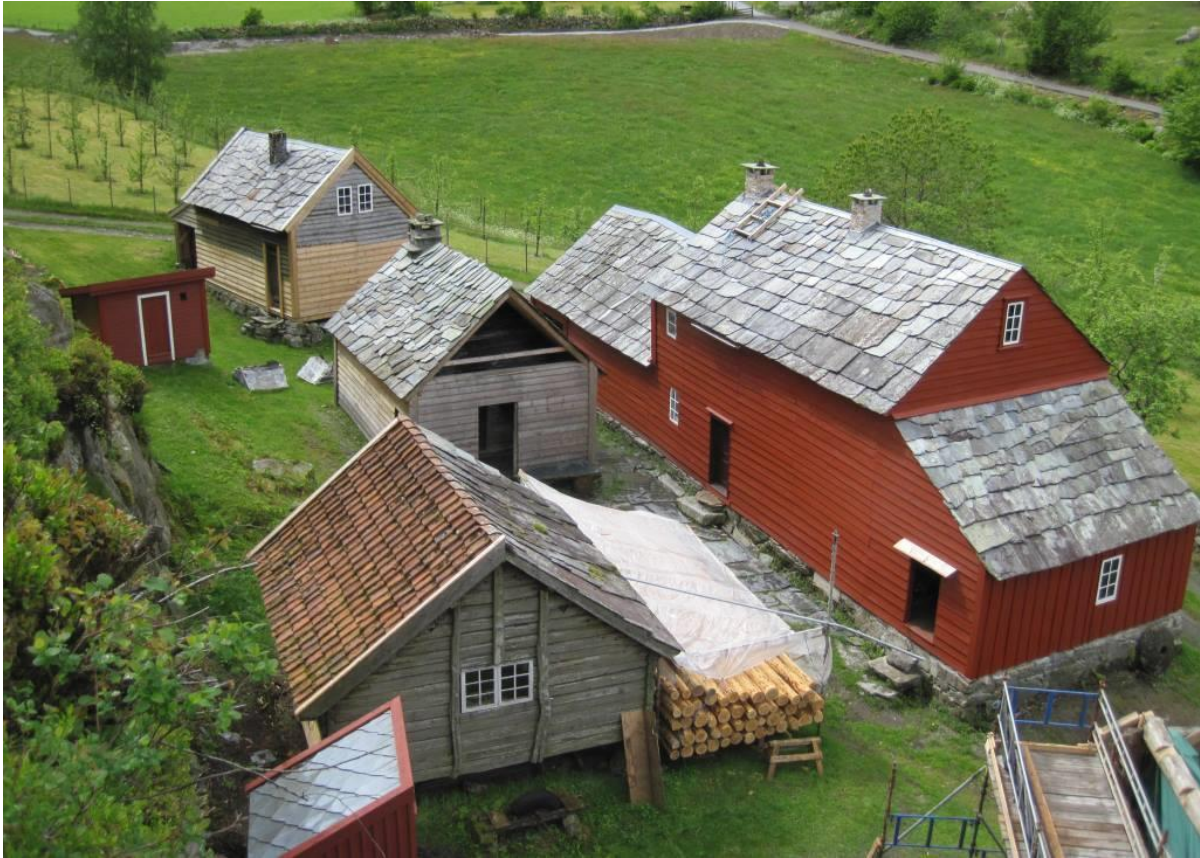
Eit av særprega ved husa i Viga er at dei er tekte med heller. Berre stabburet (til venstre) har panner på baksida. Løa (nede til høgre) var under restaurering da dette bildet blei tatt.

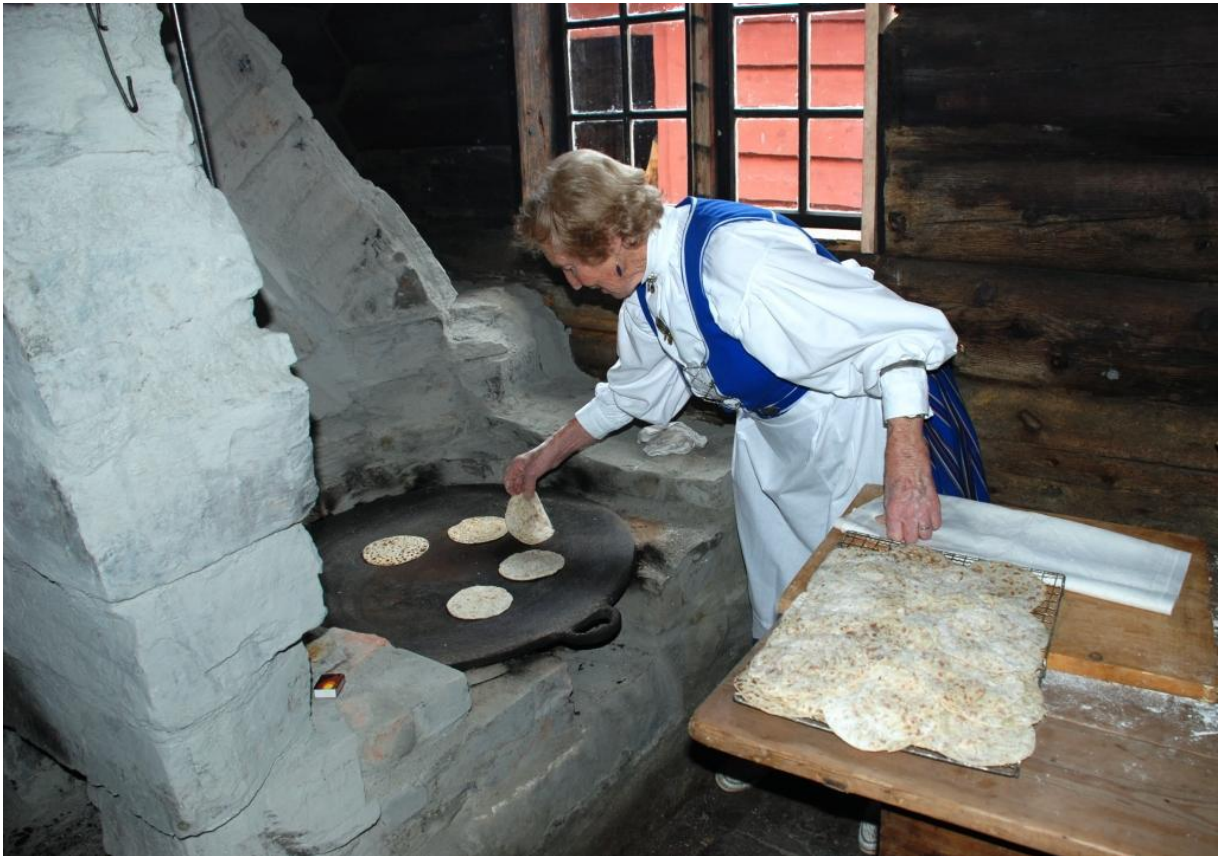
Grua, med eldstad for takke, er restaurert ved bruk av tradisjonelle materialar, og etter tradisjonelle arbeidsmetodar. Anna Sæbø steiker potetkaker.

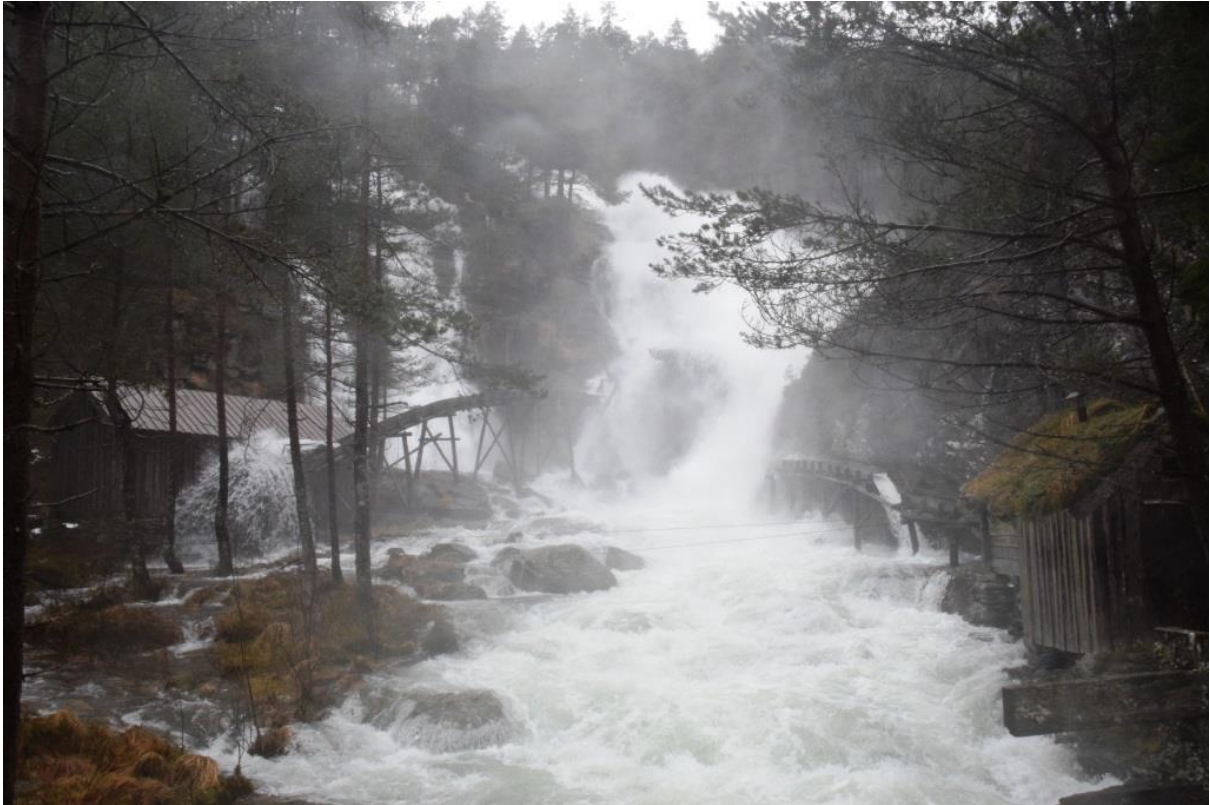
Det er sterke krefter i sving når Hustveitelva kastar seg ut i Kvednafossen etter styrtregn. Bildet er tatt under ekstremveret Synne i desember 2015.

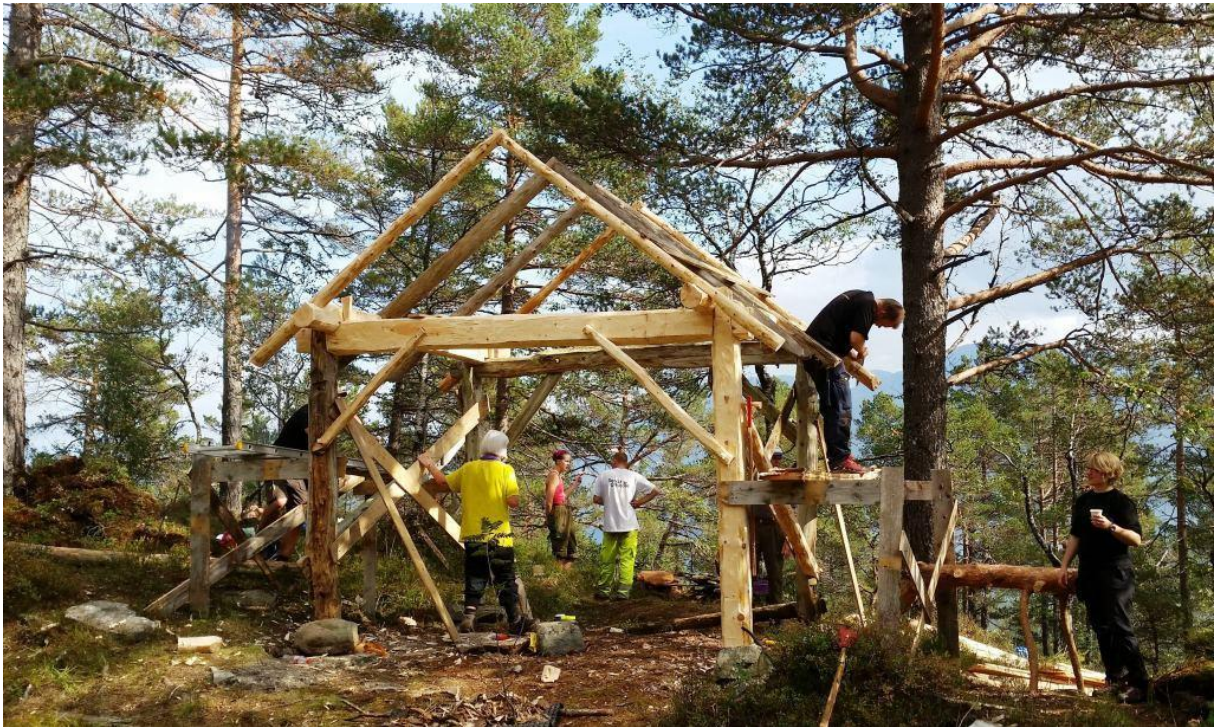
Eikelauvsløa ligg tett attmed stientil Hustveitstølen og Hustveitsåta, og tilbyr ein lagleg pauseplass med kulturhistorisk innhald. Frå restaureringa i 2014.

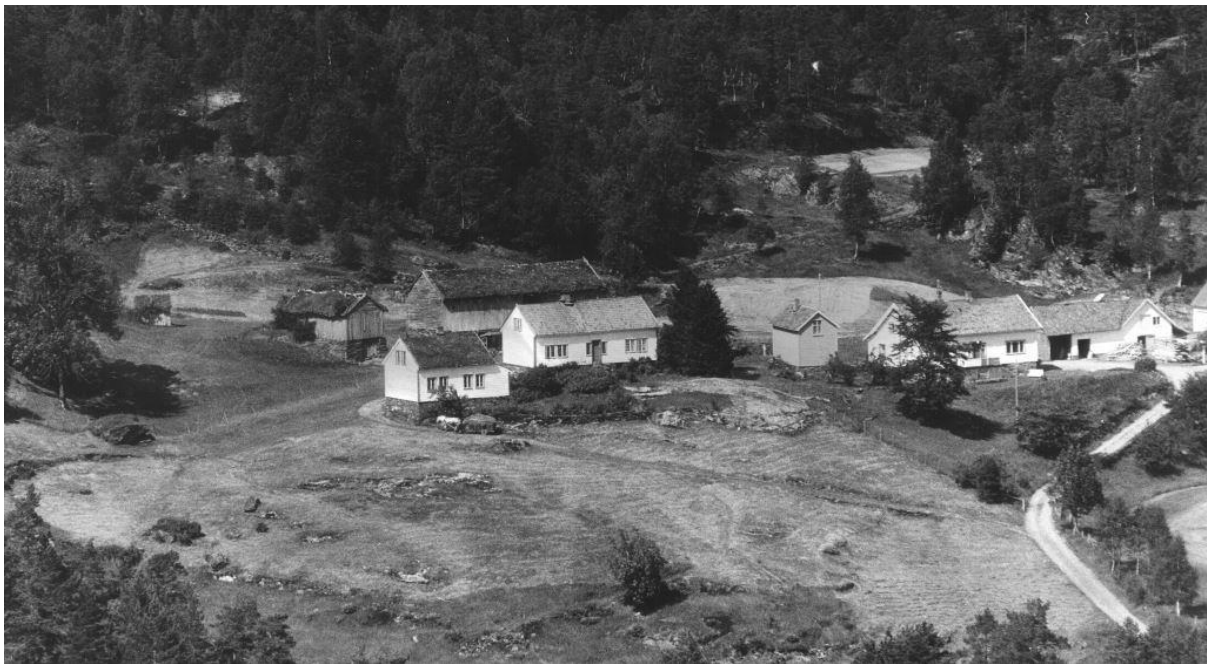
Slik såg det ut på Hustveit i 1972. Jonegarden til venstre. Vi ser både folgehuse, føløløa og hovudløa som alle låg i ruin da museet kom til gards.

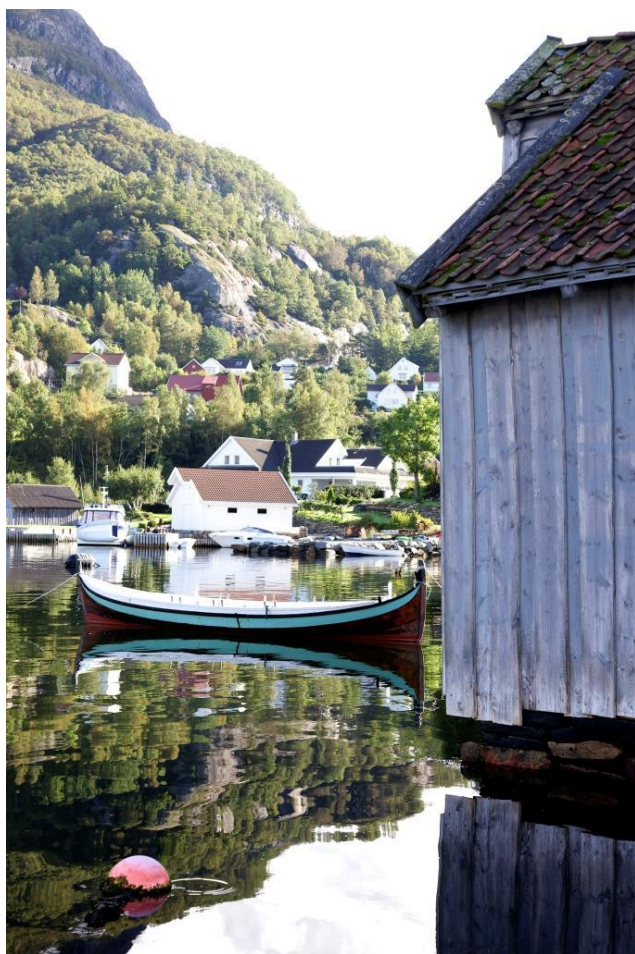
Sjøhuset i Bergevik slik Lise Bjelland har sett det. Båten er i privat eige, men bur i sjøhuset om vinteren. Foto: Lise Bjelland.

Utstillinga i andre høgda er nå i dårleg stand, skomakarverkstaden er flytta etter at han tok stor skade av klimaet. Huset er i dårleg stand, særleg fordi det står så lågt at sjøen ofte kjem inn i det. Det er ein bygning som ikkje er eigna til museumsformål.

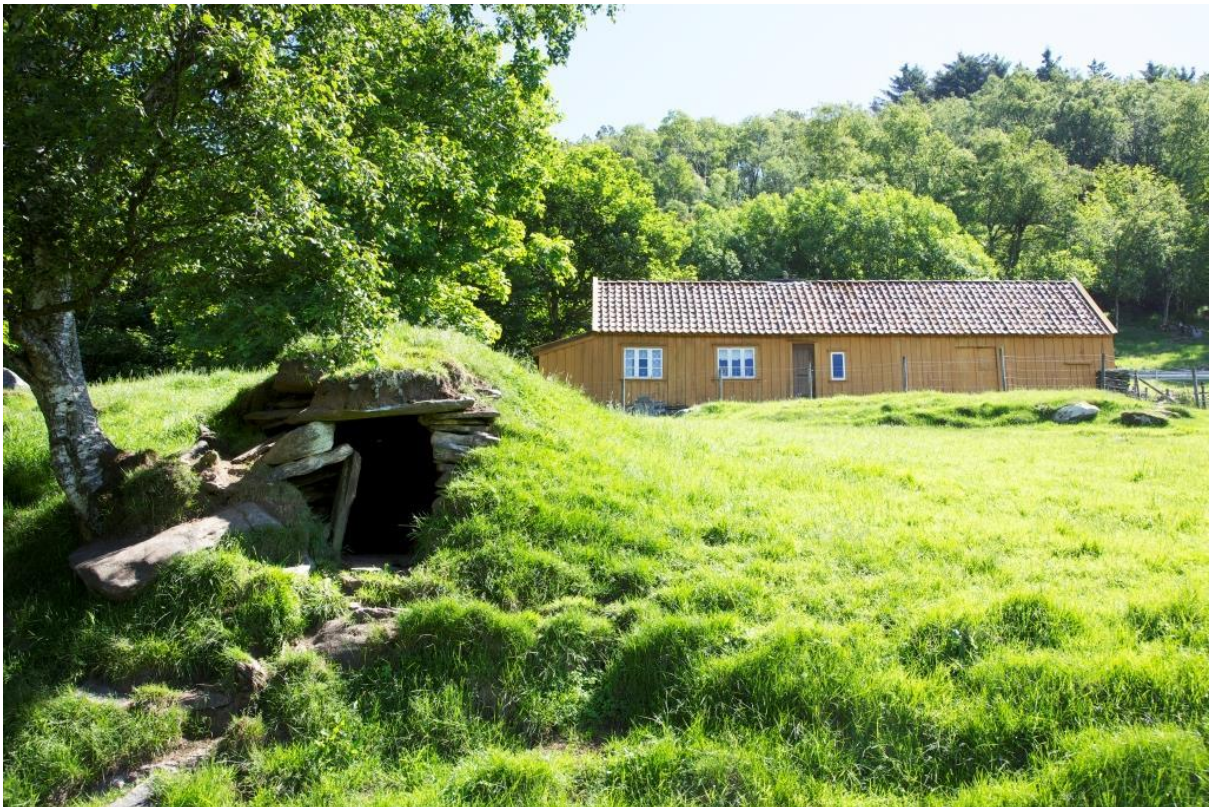
På sørsida av huset, utafor det gjerdet som avgrensar området rundt huset, ligg *potetkjellaren*. Han er ikkje ein del av museumsanlegget i dag, og er delvis utrast. Men med liten innsats kan potetkjellaren restaurerast. Han er ein viktig del av plassen, og burde innlemmast i museet.

Potetkjellaren (framme til venstre) er ein viktig del av Bakken, men han ligg i dag utafor det området som er gjerda inn som museumsområde. Foto: Lise Bjelland.

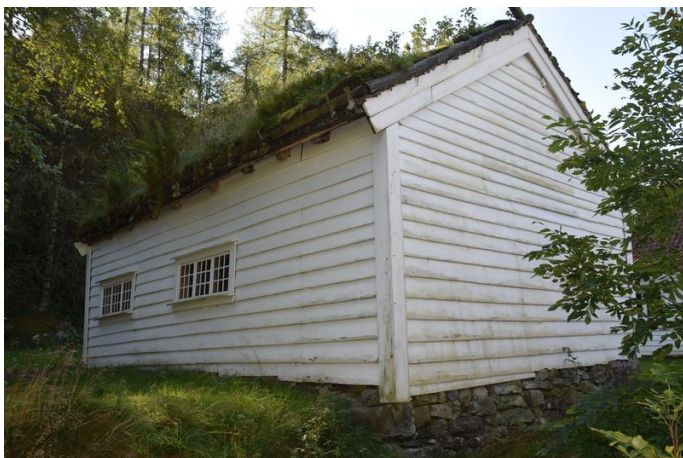
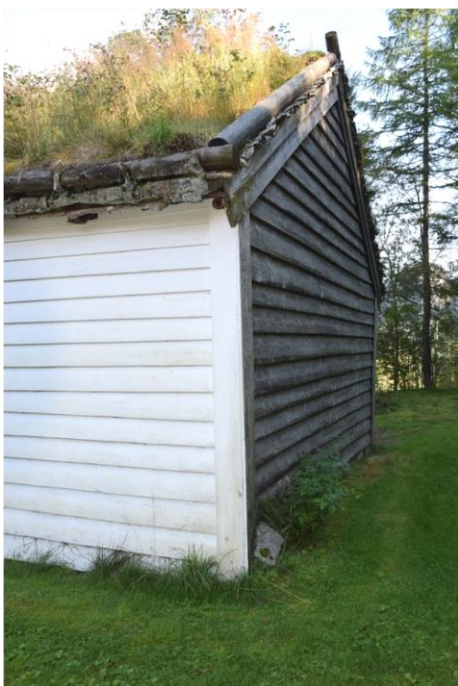
RFH6.1.5.11 Målastova, Håland, Erfjord

MILJØ: Ligg undersols på grunn av skogen på toppen av kollen mot sør. Skaper eit fuktig klima. FUNDAMENT: Tørrmur. VEGGAR: Laft, bordkledd, måla på 3 sider. Soppangrep, sprekkdannign og avflassing av maling.

Terrenget går opp på veggen på sør- og nordsida. Sopp, mose, fukt og begynnende rote mot sør. GLAS: Noe avskalling av kitt. Sopp og malingskader. DØR: Trongt låsebeslag. TAK: Plater, never og torv. GOLV OG BJELKELAG: Spor av mitangrep i takbjelker i svola. KONKLUSJON: Virkar tett og ok, men behov for utvendig vedlikehald. TG 2

Vask, skraping og maling av kledning og glas. Vurdere reparasjon av umåla kledning mot sør. Senke terreng på sør- og nordsida, vurdere skader. KG 2

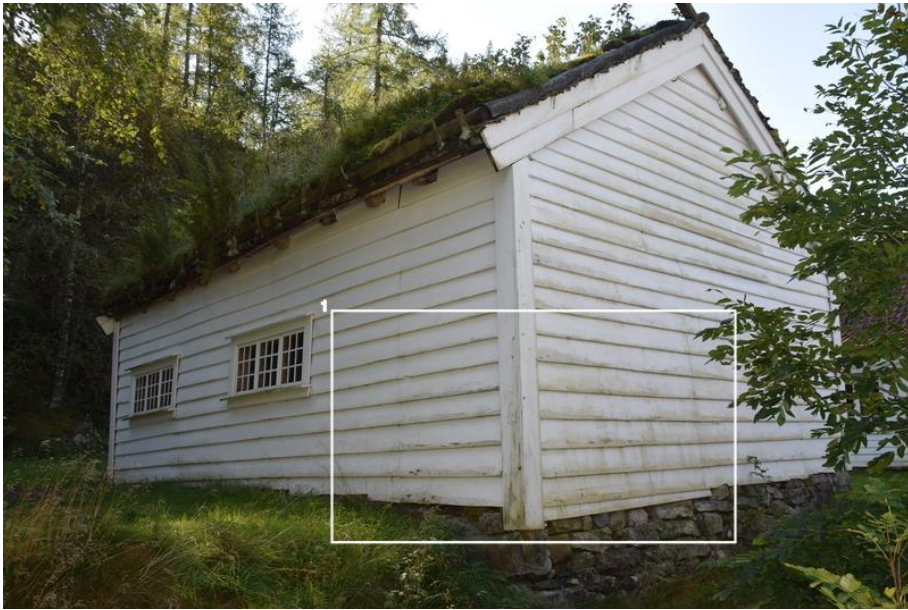
Måling. Soppangrep, sprekkdanning og avflassing av måling.
