Historien om utviklingen av vegerekker i Norge

AV ARNULF INGULSTAD

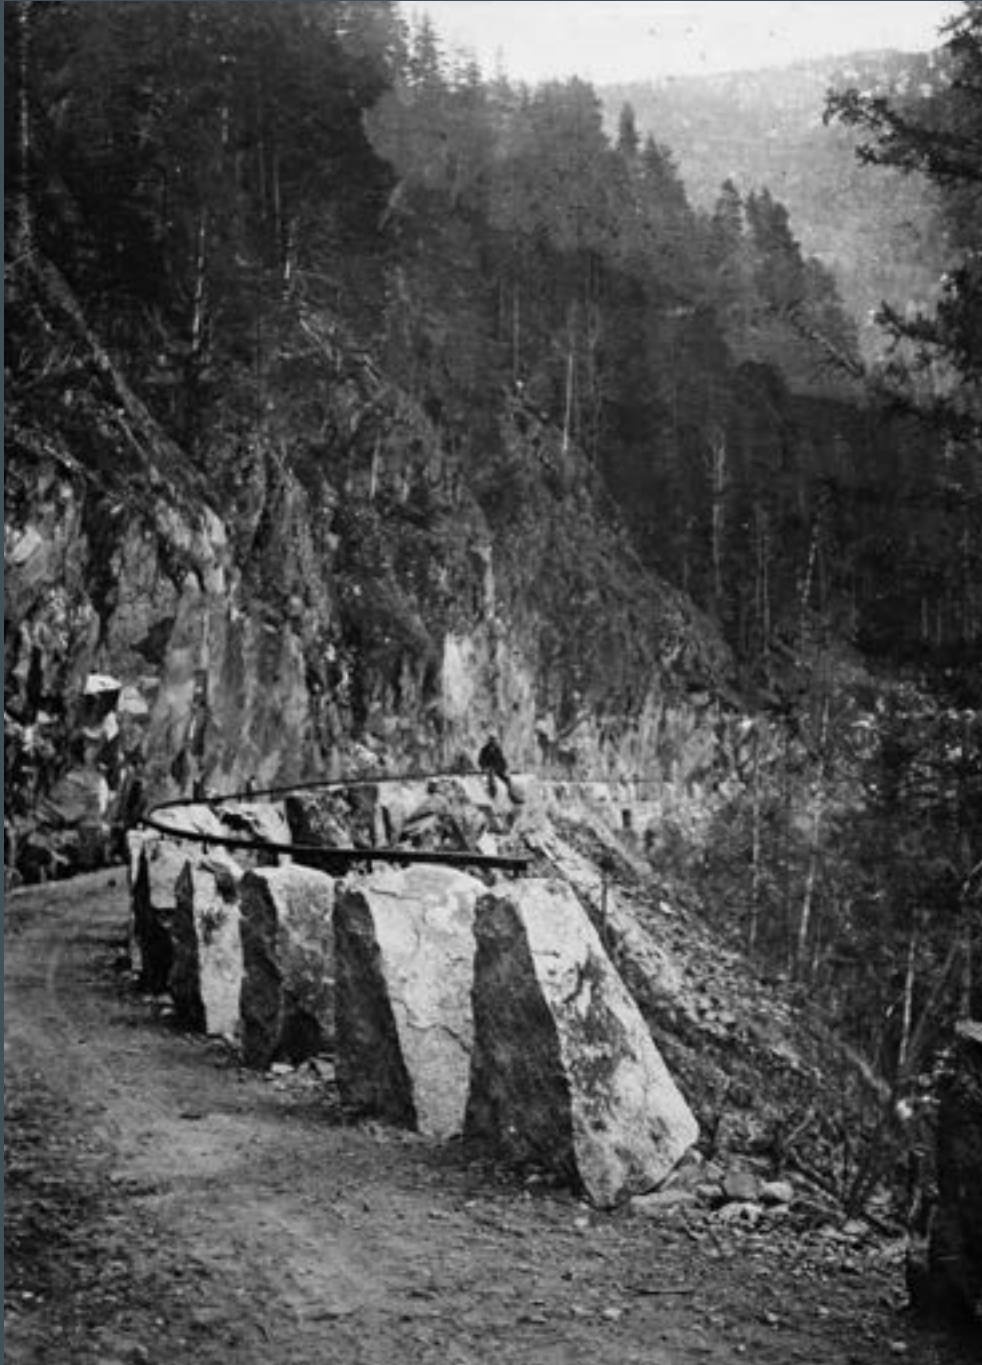
Et tidlig stabbesteinrekkeverk, bestående av en jernstand boltet til oppsatte stabbesteiner langs vegen, fra Vaatekleiven på veganlegget Dalen - Mo - Vinje i Telemark. Bildet inngår i samlingen "Vegdirektørens fotoalbum", bilder fra ulike veganlegg og vegmiljøer fra 1850 til 1924.

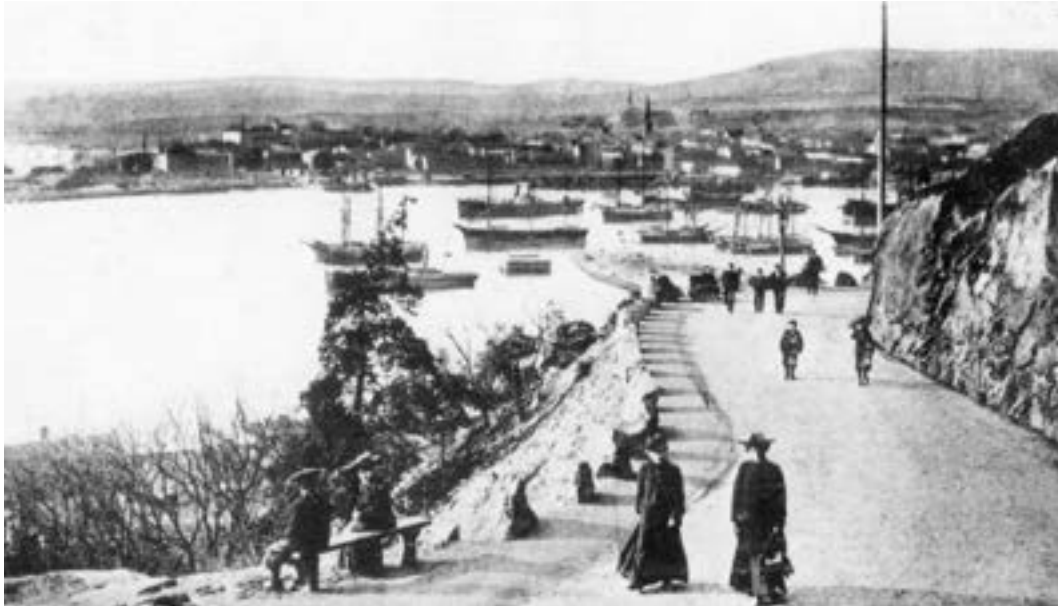
Veien ved Sjømannskolen med stabbesteiner som rekkverk. Christiania havn som bakgrunn. (Postkort Atlantis Antikvariat)

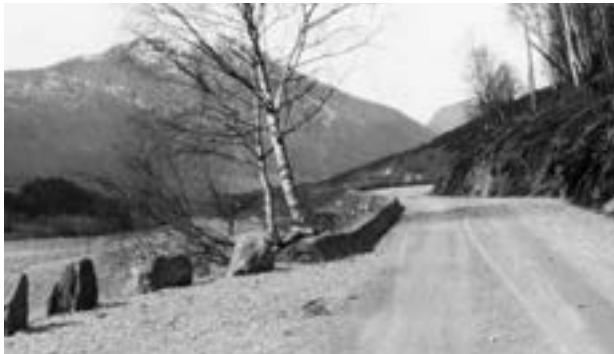
Rekkverkmur av steiner i Ottadalen (Foto gjengitt i "Meddelelser fra Veidirektøren", 1930)

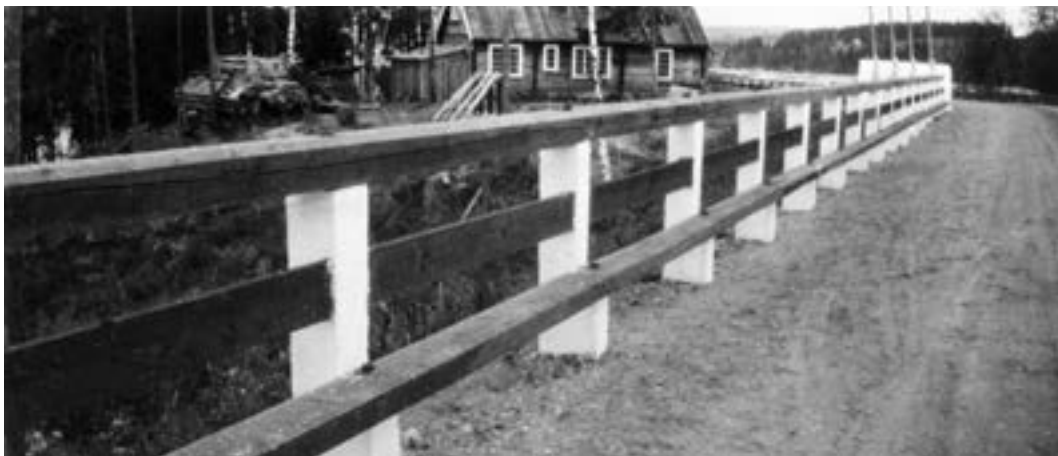
Rekkverk med gjennomgående planke i støpte stolper, i bruk like ved Bingsfoss bru i Akershus. (Foto fra "Meddelelser fra Veidirektøren", 1930)

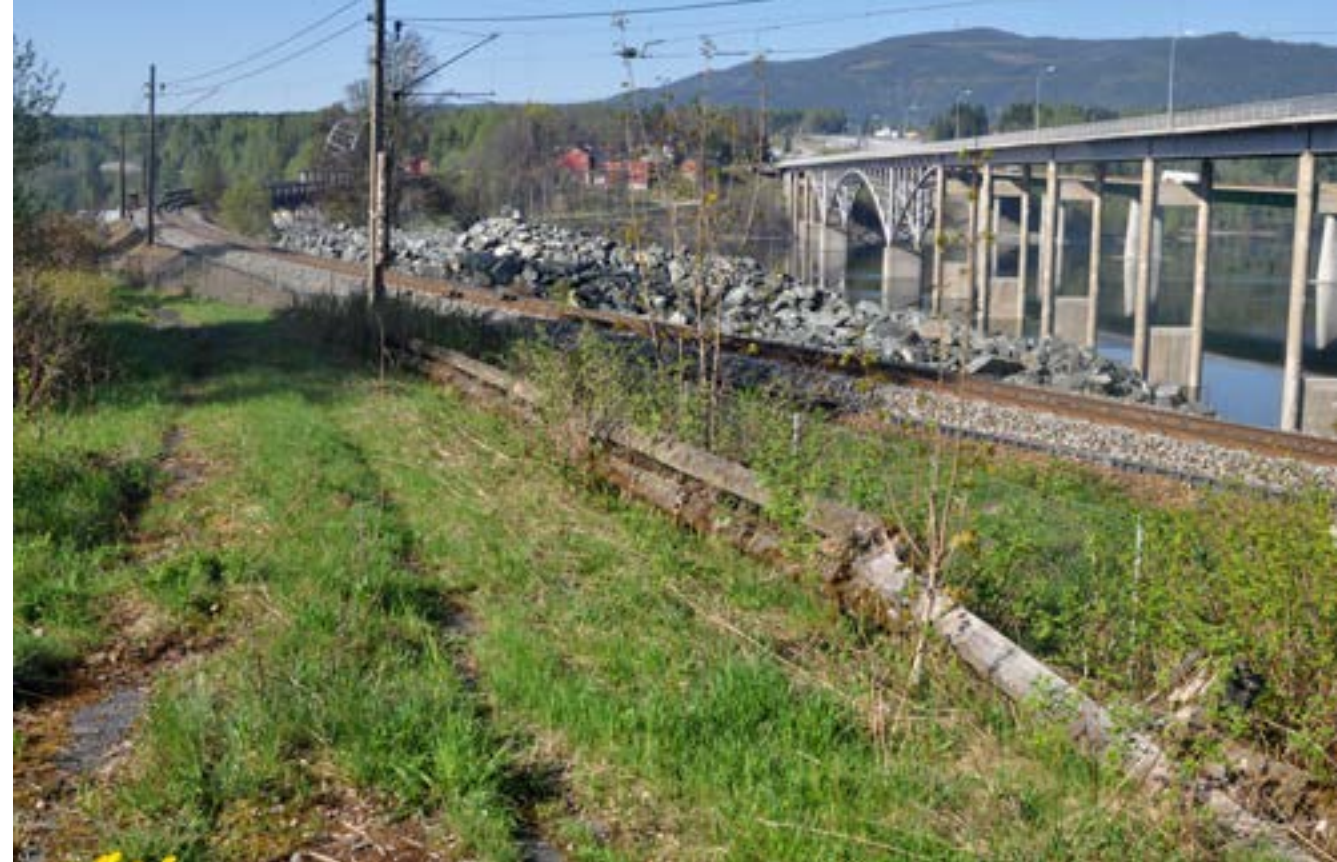
Rester av Saxegård's skrårekkverk er fortsatt synlig ved Minnesundbruene. Vegen her kom opp fra den første vegbrua, dvs to konstruksjoner hengt på hver side av jernbanebrua (bygd i 1879 og gitt dagens imponerende midtspenn i 1913). Denne løsningen og dette rekkverket var i bruk fra 1925 og frem til den nye Minnesundbrua, i dag Langset bru til høyre, kom i 1959. (Foto: Håkon Aurlien).

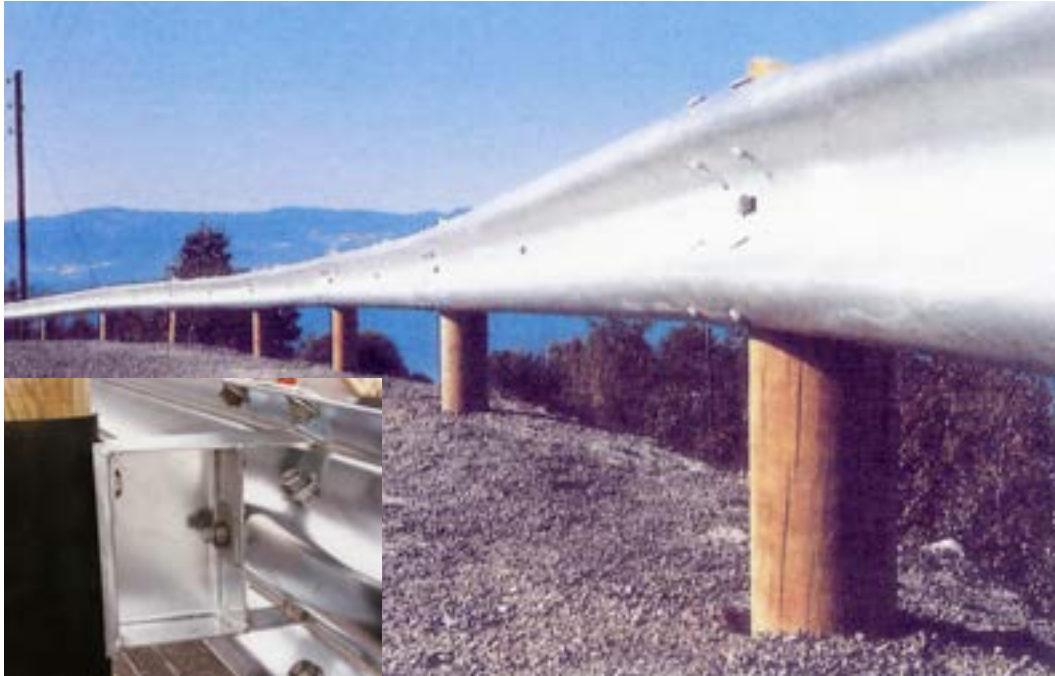
Rekkverknormalene fra 1968 stilte krav om W-stålskinne med A profil. (Foto fra Håndbok 166)
Innfelt, utblokkingsbøyle for montering mellom stålskinne og stolpe. (Foto: Arnulf Ingulstad)

I Vegdirektoratet startet arbeidet med å utarbeide Vegnormaler hvor vegrekkverkernes utforming ble behandlet. Disse var ferdige i 1968. I Vegnormalens krav til stålskinnerekkverket (kalt W-skiner) festet til trestolper, skulle disse ha et A-profil antakelig utviklet i USA. Disse var i stålkvaliteten St.37, hadde 31 cm bredde, 3 mm veggtykkelse, 4 m lengde, var varmgalvanisert og festet til stolpen med en utblokkingsbøyle. Stålskinen ble avsluttet på forskjellige måter med avskåret eller kort avrundet ende.

skulle være runde med en diameter mellom 14 og 16 cm. De skulle være impregnerert med en blanding av kopper, krom og arsen for å oppnå en akseptabel levetid i den delen som skulle slås ned i bakken.

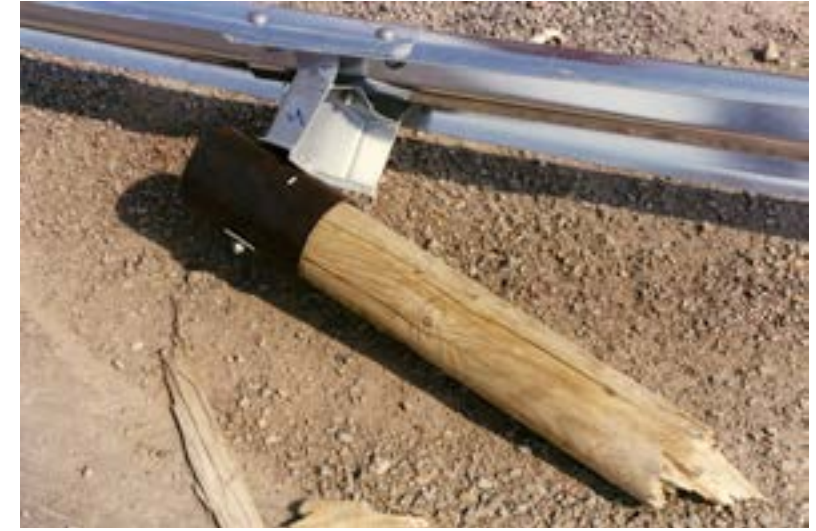
En ulempe med stålskinneverkene var at trestolperne knakk eller ble revet opp ved påkjørsler. Testing førte til at det ble satt på en muffe i plast. (Foto: Arnulf Ingulstad)

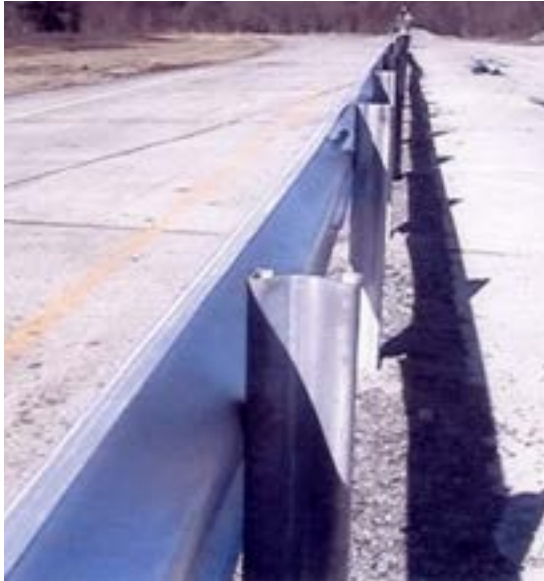
I 1987 ble det gitt et alternativ til trestolpene, Zigma stålstoelper. (Foto: Arnulf Ingulstad)

Trestolpene kunne til å begynne med ha et firkantet tversnitt eller være runde med en diameter mellom 13 og 17 cm. I 1987 ble det imidlertid bestemt at stolpene skulle være dreid med en diameter på 14 cm. Det ble også bestemt at vegkontorene kunne velge mellom trestolper eller stål-stolper kalt Z-stolper, som var standard i Sverige og de fleste Europeiske land. Det var imidlertid først ved århundreskiftet at stålstoelperne for alvor tok over markedet fra trestolpene i Norge.

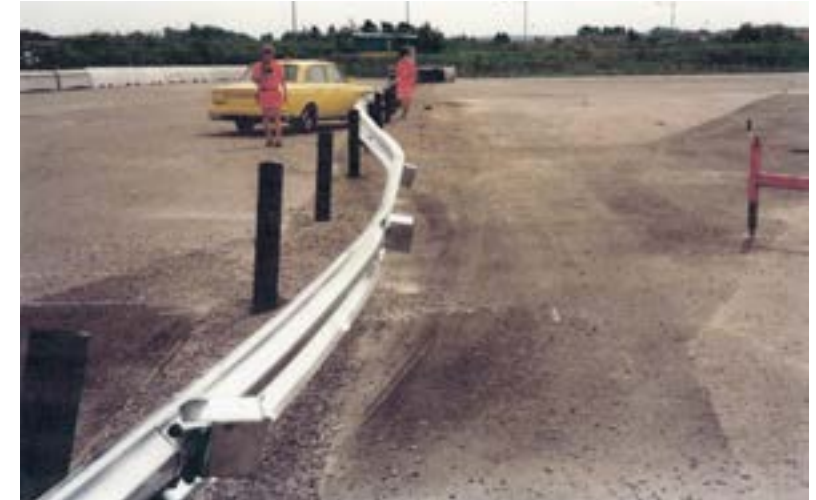
Bil og rekkverk etter test av plaststoelper ved VTI. (Foto: Arnulf Ingulstad)

Jeg begynte å vurdere tykkveggede plastrør som en mulighet. I 1997 fikk MMK utført 2 nye tester ved VTI. Den ene var igjen med trestolper, men denne gan-gen med en 35 cm lang plasthylse rundt den øverste delen av stolpene. Dette for å holde trestolpen samlet ved påkjøring slik at det ikke skulle kastes deler av stol-pene ut til siden. Den andre testen var med plaststoelper i form av tykkveggede rør med samme diameter som trestolpene på 14 cm og med 16 mm veggtykkelse.

Da vi skulle teste rekkverket festet til plastrør lo det svenske testmannska-pet og var svært skeptiske til ideen. Men da testen var over, stoppet latteren. Plast-stolpene ga nemlig utrolig gode resultater med meget liten skade på bil og rekkverk, liten utbøying av rekkverket til siden, en kort og fin føring av bilen mot rekkver-ket som avslutning på kollisjonen. Og til vår store forbauselse, stolpene rettet seg opp etter kollisjonen. Resultatet av av de to testene ble tegnet inn i nedenstående

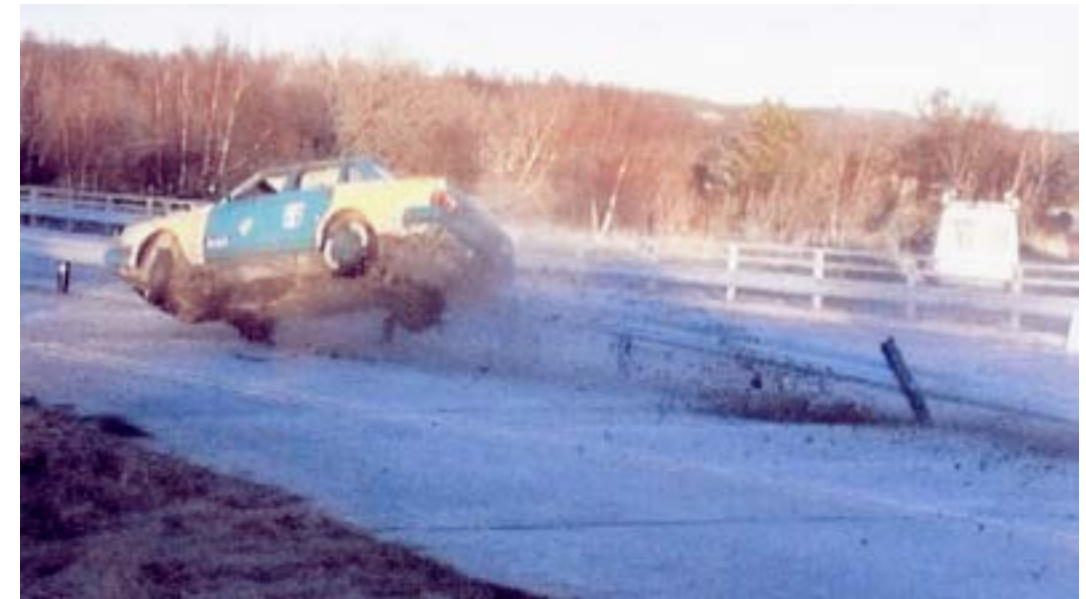
Nye tester måtte til. Her kollisjon med et N2 rekkverk på Lista. (Foto: Arnulf Ingulstad)

Den mest aktuelle styrkeklassen for rekkverk langs norske veier har betegnelsen N2 og krever to tester med påkjøringer kalt TB 11 og TB 32.

I TB 11 kreves det at en personbil med vekt 900 kg kjøres inn mot rekkverket i 20 graders vinkel med 100 km/t. I TB 32 kreves at personbil med vekt 1500 kg kjøres inn mot rekkverket i 20 graders vinkel med 110 km/t. For at rekkverket skal godkjennes må rekkverket føre bilen tilbake på veien uten at den velter eller går over i motsatt kjørebane.

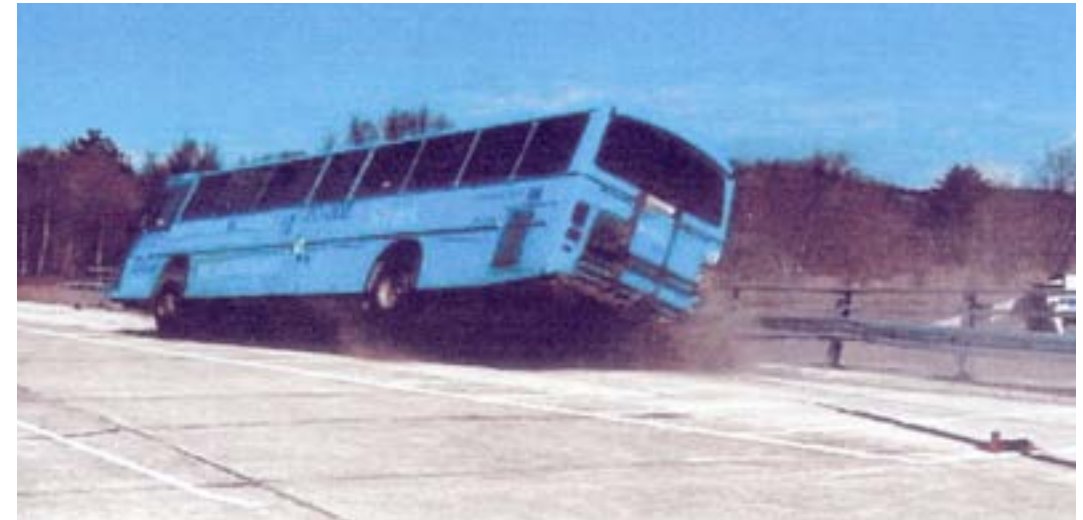
Stor krefter var i sving når en buss skulle testes i kollisjon med et H2 rekkverk. (Foto: Arnulf Ingulstad)

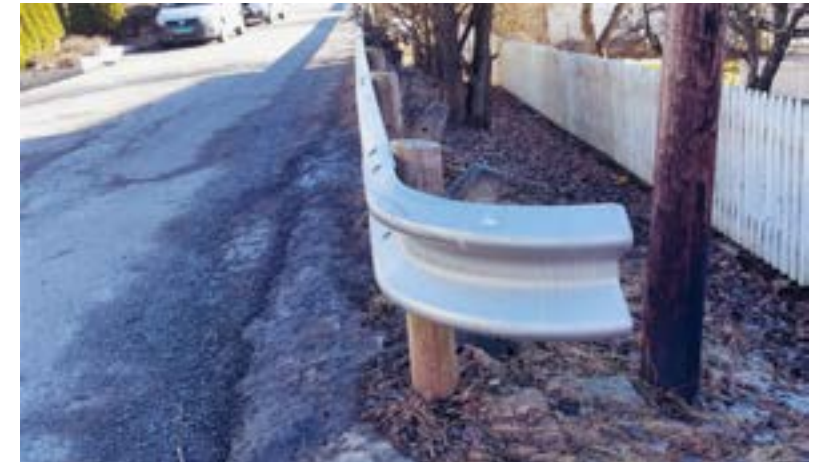
Rekkverksende det er livsfarlig å kjøre inn i. Nedenfor, et eksempel på en livsfarlig nedført rekkverksende (Foto: Arnulf Ingulstad)

Vi fikk utført en simuleringstest som viste hvorledes en påkjøring av en nedført endeavslutning forløp.

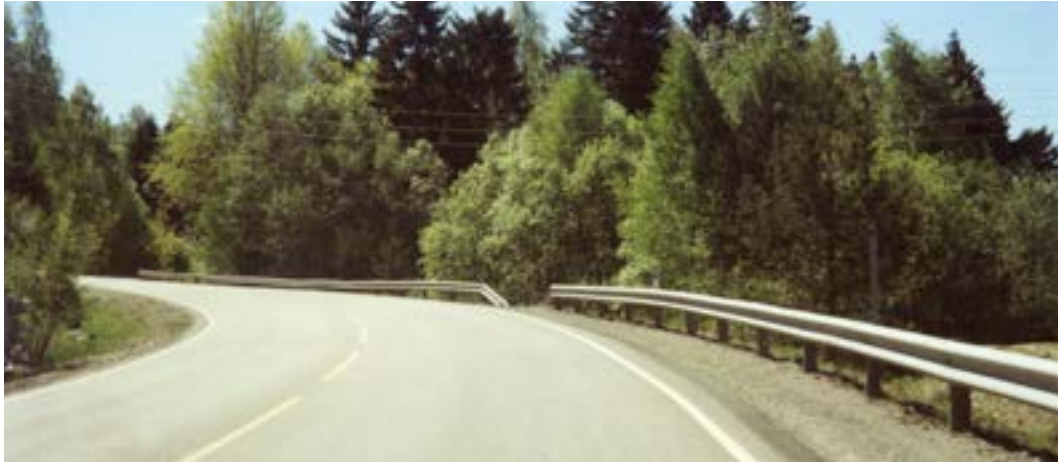
Eksempel på en farlig plassering av en nedført rekkverksende i sving. (Foto: Arnulf Ingulstad)

Fra 1995 til 2002 undersøkte jeg 12 ulykker med 24 drepte. Og min konklusjon var klar: De fleste påkjøringene av rekkverksendene skjedde i svinger som følge av glatt veg eller for stor hastighet. Påkjøringene skjedde alltid med en liten vinkel som førte til at bilene ble løftet opp av rekkverket, veltet over til høyre og falt ned utenfor rekkverket på siden eller på taket med døden til følge.

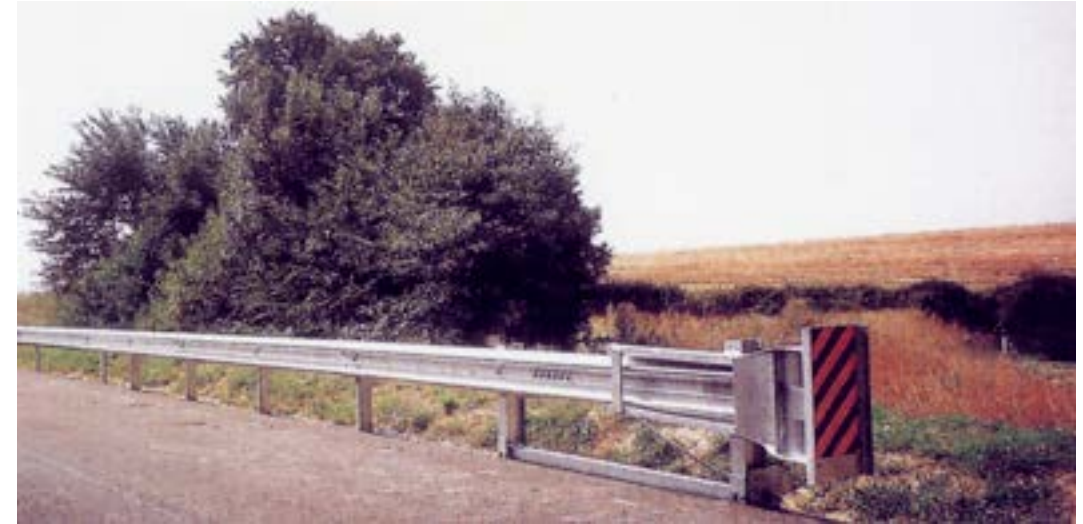
Ettergivende rekkverksende fra firma Euro-ET. (Foto: Arnulf Ingulstad)

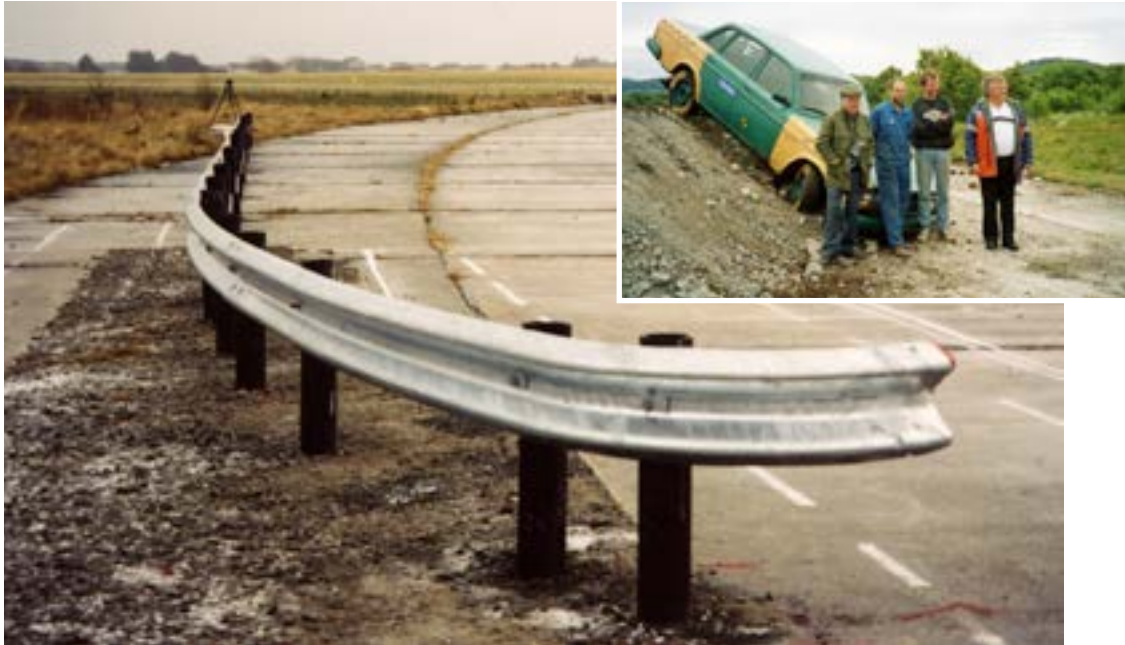
Ettergivende rekkverksende utviklet av Vegdirektoratet. Ved utprøvingen kunne det gå hardt for seg. (Foto: Arnulf Ingulstad)

Det viste seg at vegmyndighetene i USA hadde utviklet og godkjent en endeavslutning med navn MELT (modified eccentric load terminal) med tilnærmet samme form som ESPEN, men festet til kraftig firkantede trestolper. Noe av problemet for oss var å finne frem til en riktig plassering av stolpene og en riktig buet form på rekkverkskinnen.

Vi fikk utført en lang rekke simulerings tester basert på EN 1317-4 testene. Til sist ble det kjørt 3 fullskalatester på Lista som etter noen justeringer av buen ga gode resultater og førte til en godkjenning i 2003 av ESPEN festet til enten plast eller stålstolper.

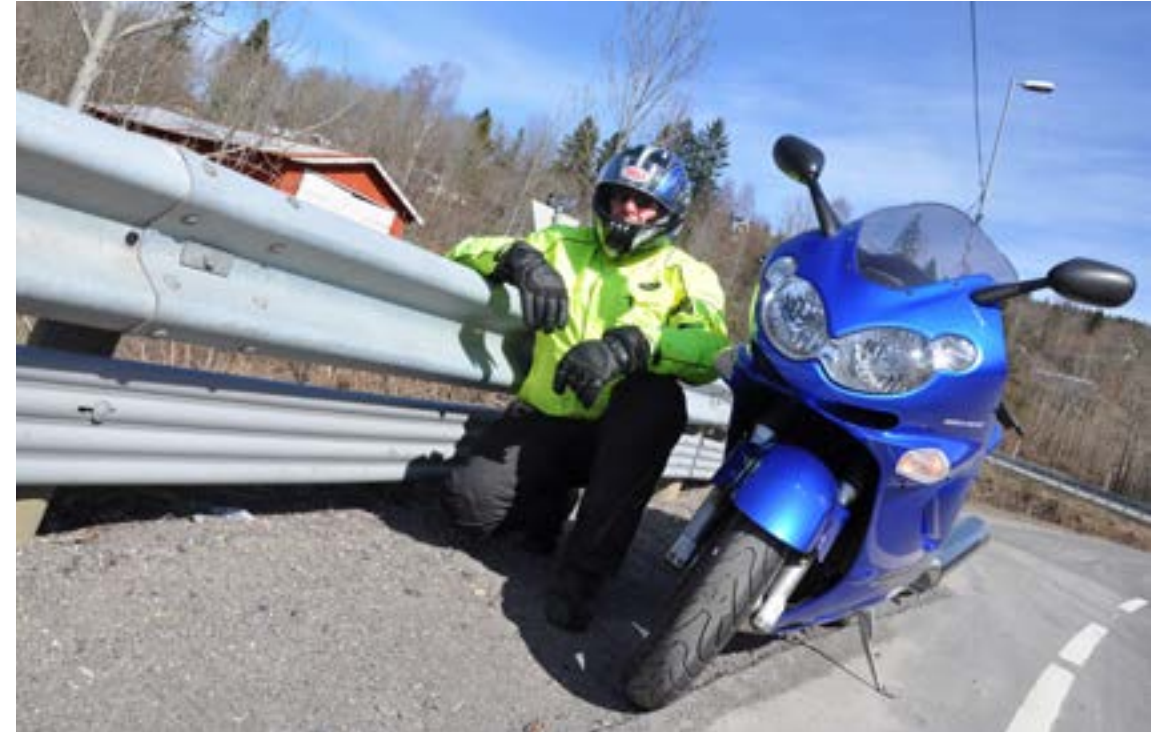
Den 24 cm brede underskinne for motorsykler ble bl. a testet ut på den viktige turveien fv 32 Skien - Siljan i Telemark. Motorsyklist Jan Petter Lyng var veldig godt fornøyd på bildet fra 2010. (Foto: Kjell Wold)

I 1999 innkalte bruteknisk seksjon firmaene Vik Verk og Hallingplast til et møte om utvikling av et rekkverksystem for beskyttelse av motorsykler. Etter møtet besluttet vi å gå videre med utviklingen av en ca 24 cm bred underskinne av plast for montering under den vanlige stålskinne. Dette førte til en rekke simuleringstester og deretter fullskallatester, først på Lista, så på fv 32 Skien - Siljan og E6 nord for Lillehammer, og senere ved det franske veglaboratoriet i Lyon.
