Bygningsrestaurering og -kurs i Vingelen

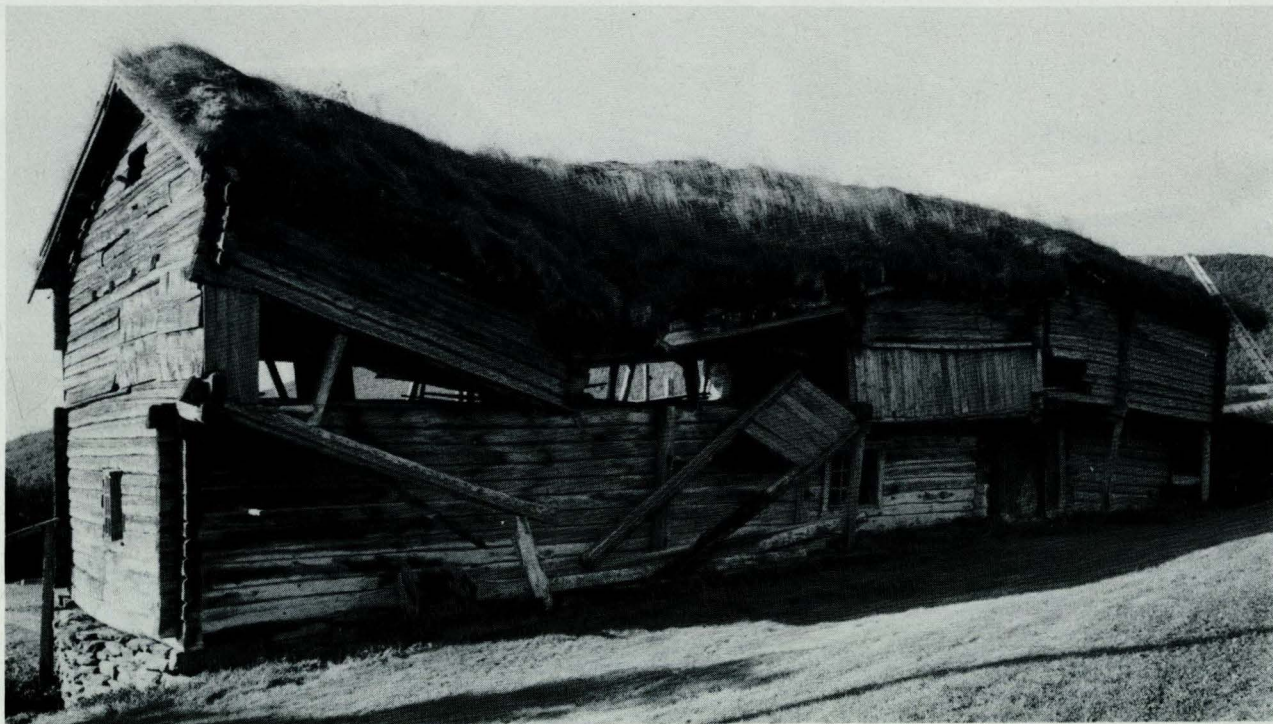
Fjøset i Nyhusa, før arbeidet startet. (65646)

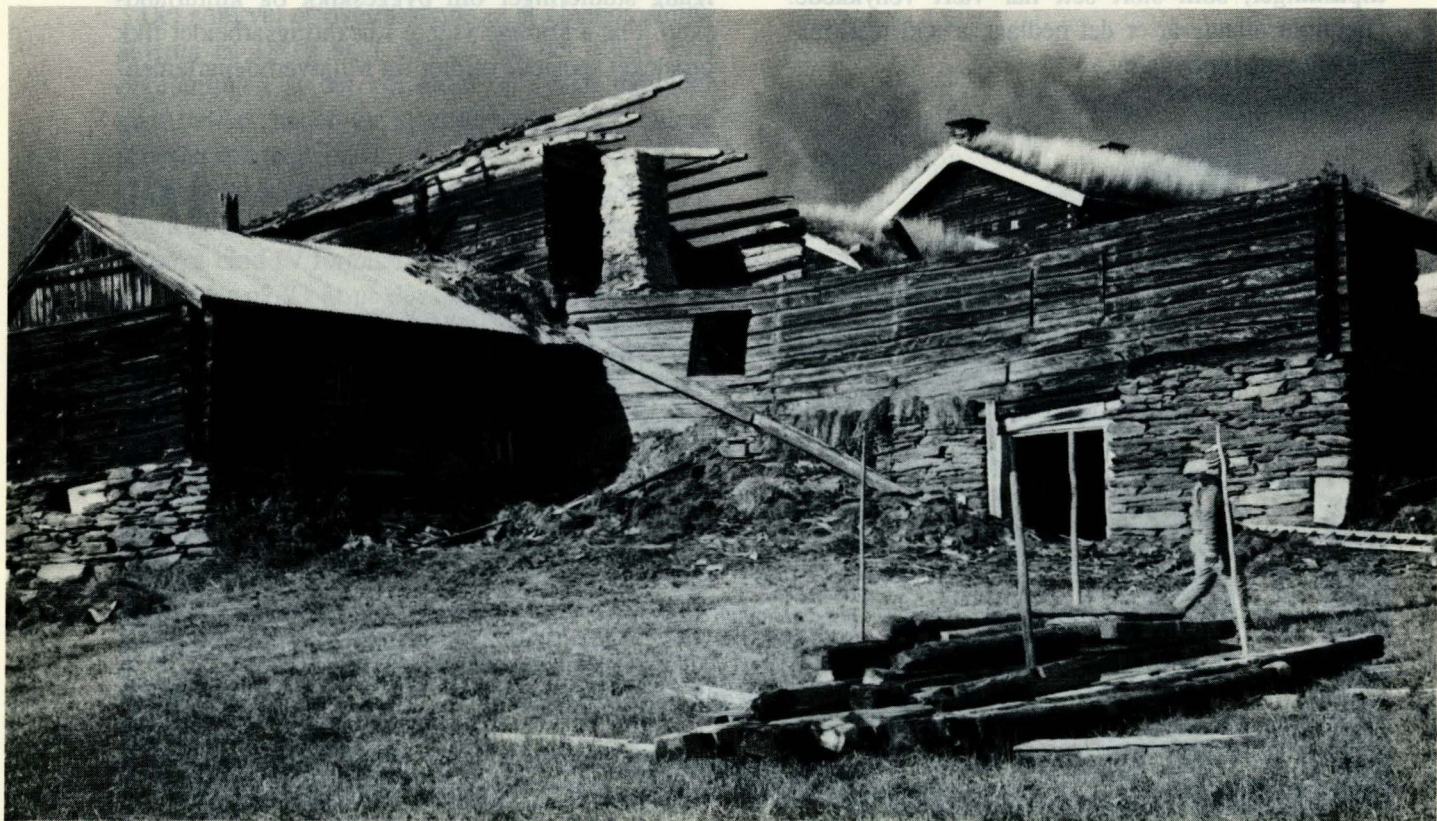
Løa, lemmen, over fjøset er revet, sauffjøs og løe t.v. ble bare jekket opp, trevkløppfoten er murt opp på nytt. Peis og pipe ble ikke rørt. (65893).

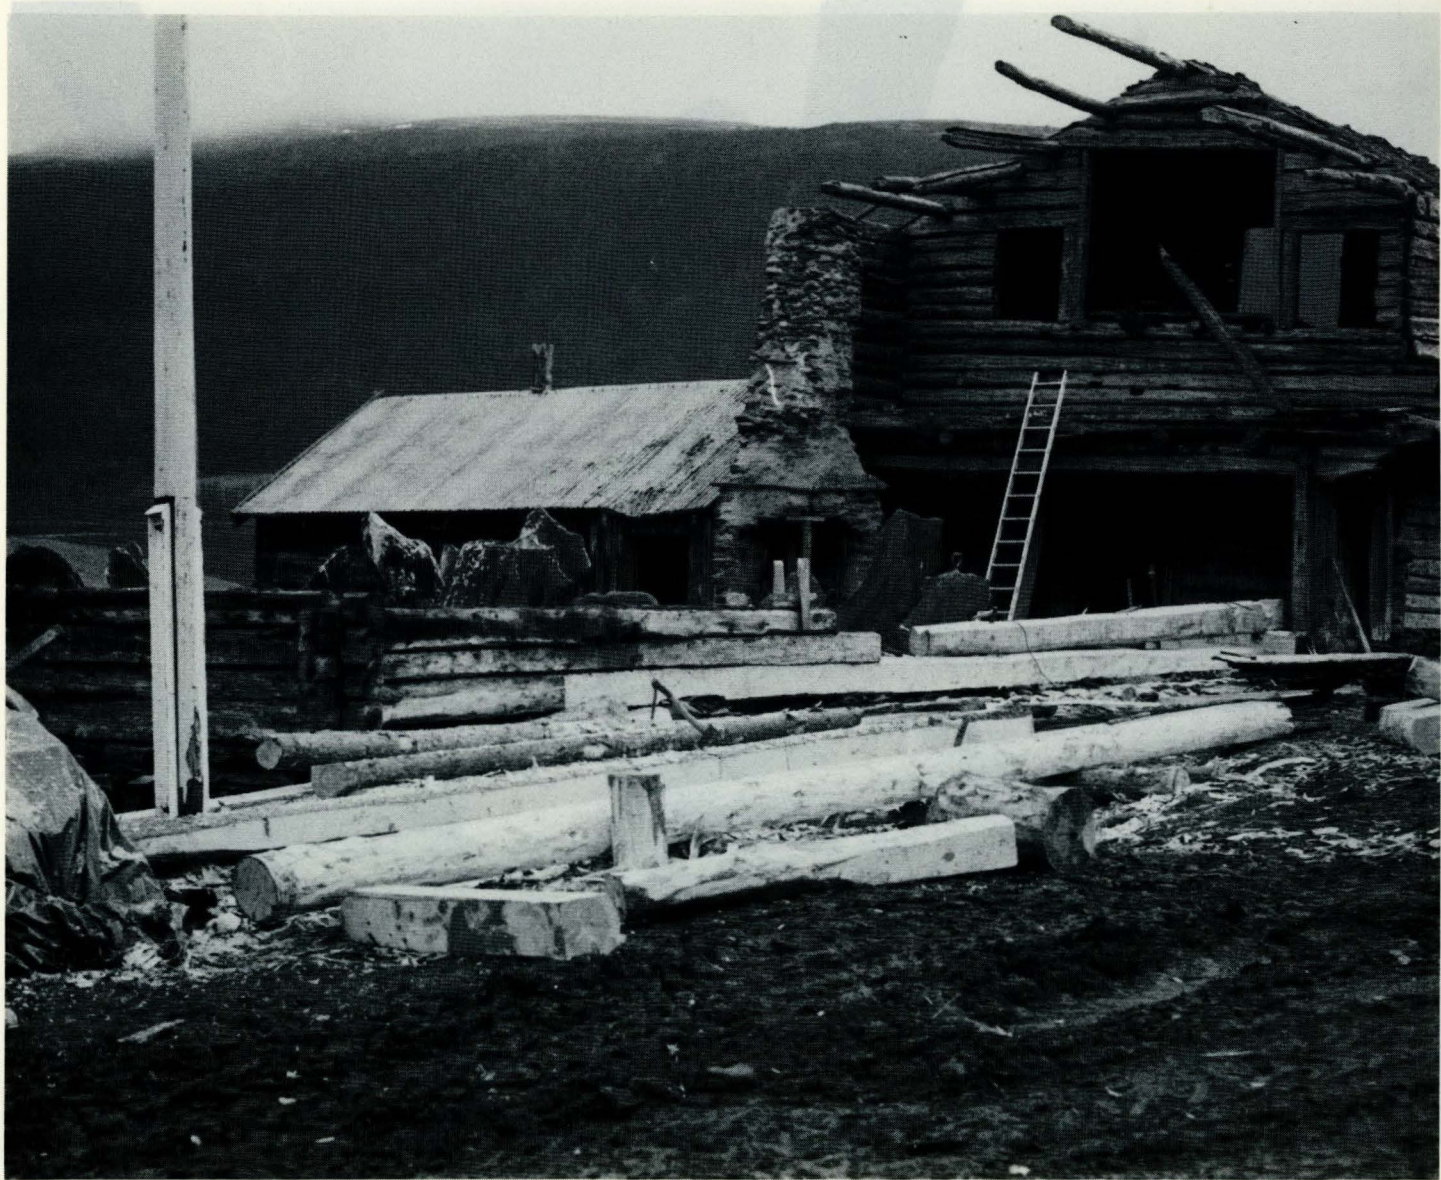
Arbeidet med å legge oppatt fjøset er igang. (66032).

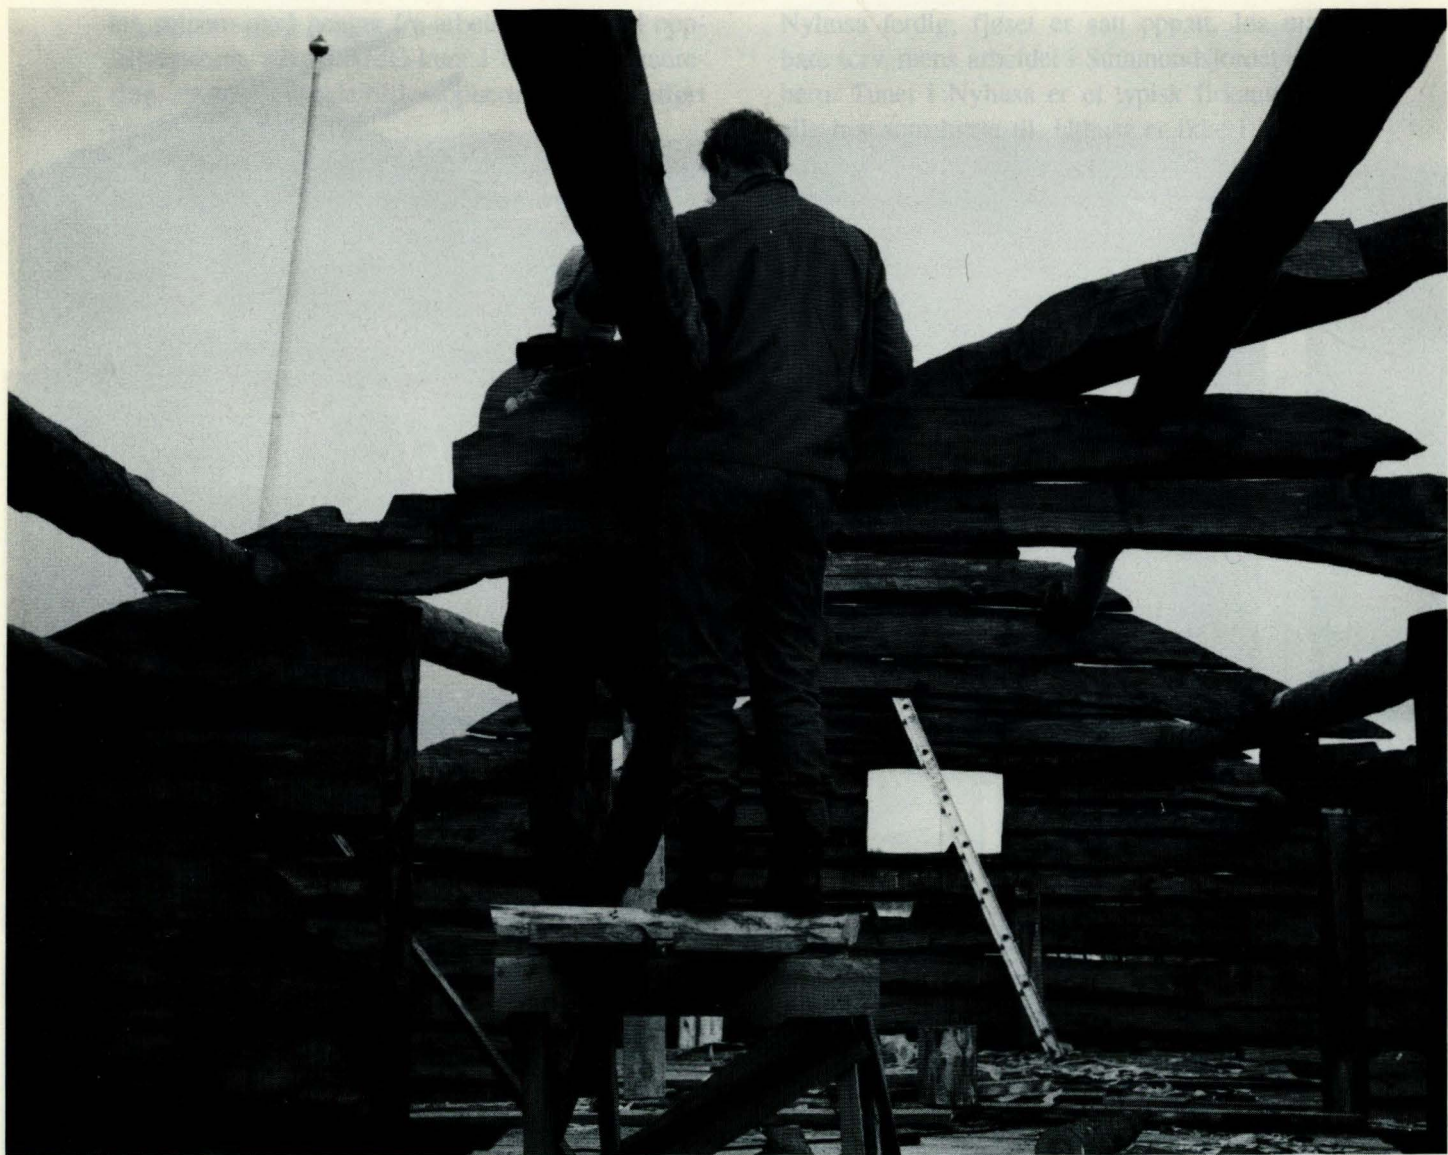
Åsene legges på plass, mye av tømmeret var brukt tidligere, før det ble fjøsløe. (66408).

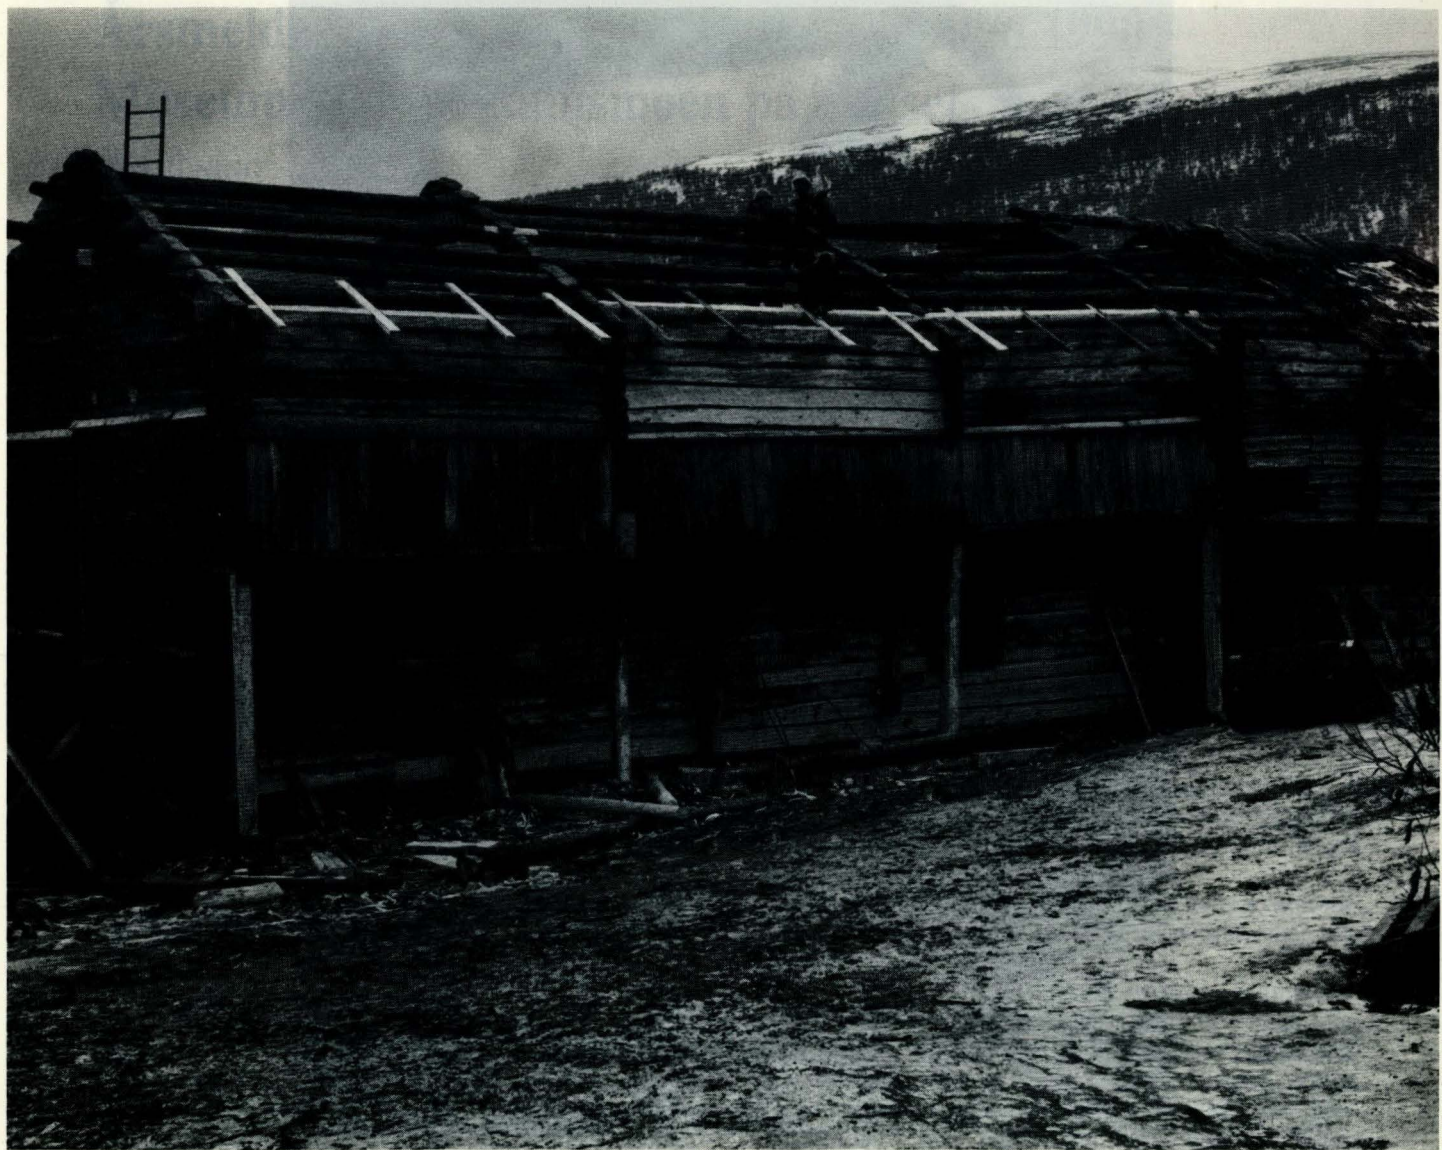
Fjøset har kommet på plass igjen, i botnen måtte det legges inn nytt tømmer, andre steder felt inn, ellers er så mye som mulig av de gamle materialene brukt omatt der de var før. (66406).

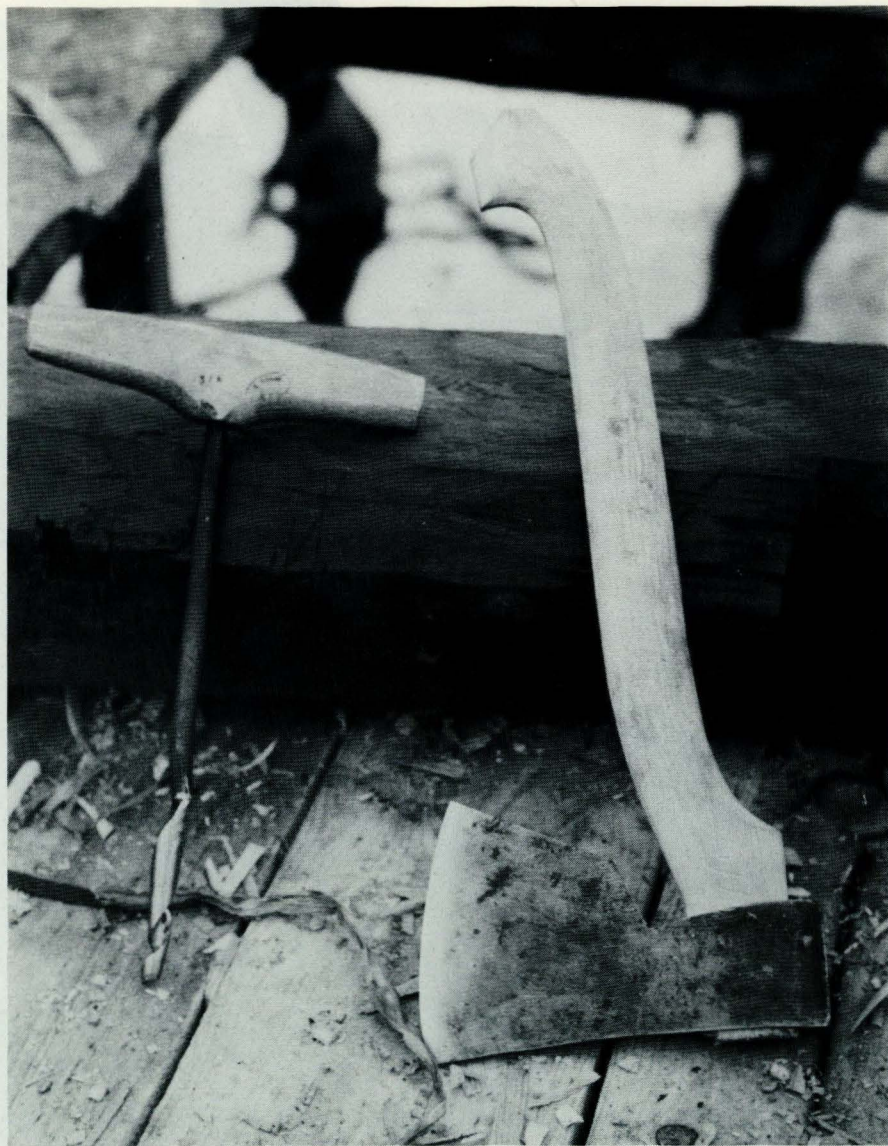
Godt verktøy er viktig, bile med skaftmodell fra Telemark, navaren er spesialsmidd av Edvin Odland, Frekhaug, nord for Bergen. Taktro, golv og skjøting m.m. er satt fast med plugger. (66383).
