## Vern av kulturminner i utmarka

– et eksempel fra Os

### *Spellmovollen i Såttåhaugen – et restaureringsprosjekt*

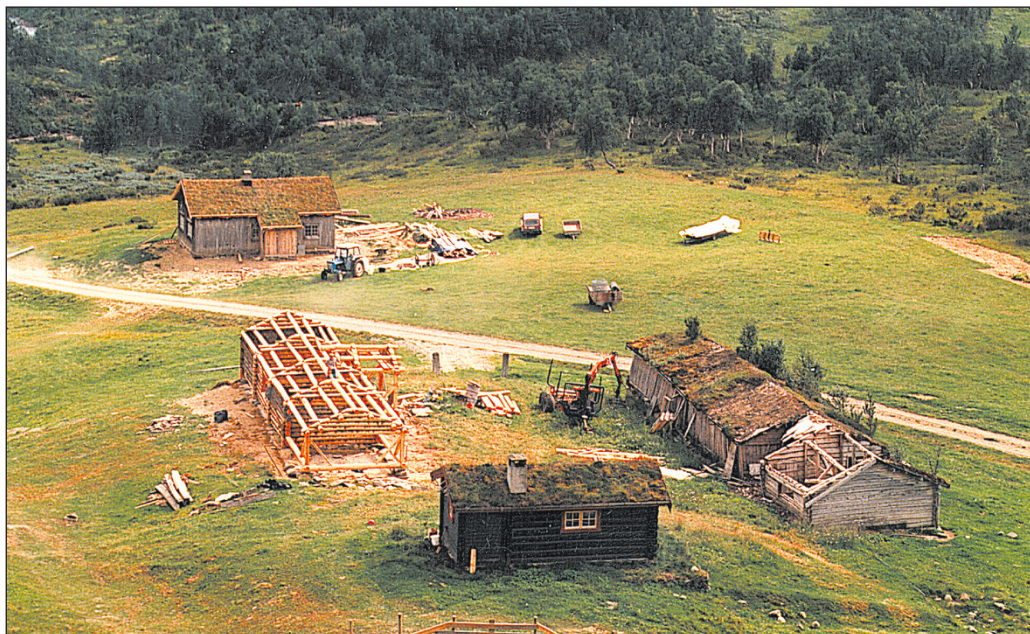
ned stua, ble jeg enda mer i tvil, for det var sannelig ikke mye igjen som var bra. Vi skjønte at det gjaldt om å finne en nøkkel, bli enig om hvor vi skulle legge lista. Som du ser, er det stokker som ikke ble skifta ut sjøl om de så dårlige ut. På sikt gjør det noe, for en vet ikke hvor lenge de varer. Det er disse som i neste omgang må skiftes ut.

I gaulveggen mot den rekonstruerte delen av huset var det mye dårlig tømmer, men den veggen er helt beskytta mot vær og vind. Det ser stygt ut, og mange har stussa på valget jeg gjorde. Råte ble fjerna, og i det som ble igjen er veden helt fin. Den er beinhard. Denne veggen er jeg helt trygg på.

Langveggen mot nord har stokker som er helt på kanten. De gir en betenkelig hul lyd, når du banker på dem, men kjerna er helt fin. Her ble vi enige om at hvis det forverrer seg, kles veggen utvendig. Her måtte jeg velge, enten skifte ut hele veggen, eller la det bli igjen det du ser, enten eller. En må sette ei grense et sted. I botnen har jeg lagt inn en frisk stokk, og likeens på toppen. «Ramma» i konstruksjonen er viktig. Det går godt an å ha igjen en dårlig stokk midt i veggen.

Den østre gaulveggen ser dårlig ut, men det finnes ikke råte. Den er svært værslitt, og mange har hurt på hvorfor jeg ikke har skifta ut det som ser så dårlig ut. Men skulle jeg ha skifta ut noe, måtte jeg ha skifta ut hele veggen. Hva hadde det blitt igjen da? Et sted må en sette grensa. Det var mange som rista på hodet da vi holdt på, men i ettertid har vi fått mye skryt, og eierne er veldig godt fornøgd. Det er ikke alle oppdragsgivere som går med på slike løsninger.

*«Seterstua, ja, den var det ikke stort igjen av. Slik den står nå er den øvre delen en ren rekonstruksjon – 100% nytt. Denne delen av huset har fått tilbake det opprinnelige ut-*

*seendet og den opprinnelige rominndelinga. Det er så godt som en kopi av det gamle. Svala kan en knapt kalle en rekonstruksjon en gang, for den gamle var helt borte. Vi hadde for lite å støtte oss til for å kunne lage en kopi. Svala er derfor et nybygg. I den nedre delen av seterstua måtte vi foreta ei utskifting av 65 til 70 % av tømmeret. Når en skifter ut så mye som 70% av materia- lene i et hus, må en nesten stille seg spørsmålet om huset er restaurert eller om en må kalle det en kopi eller en rekonstruksjon. Jeg mener bestemt at det vi gjorde med seterstua kan kalles restaurering, for det var det som var igjen av det gamle vi måtte forholde oss til. De gamle stokkene bestemte hva vi kunne gjøre, det var de som bestemte dimensjoner og tømmerbehandling.*

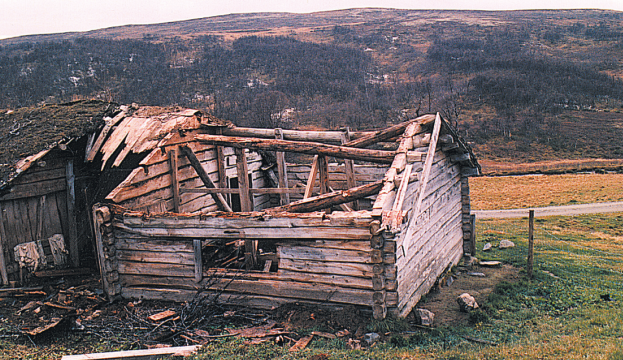
Se på løetaket. Det buer litt opp på midten. Jeg synes det ser flott ut. Det får bygget til å reise seg liksom, og ikke stå og sture. Løa har et lafta røste i hver ende, og midt på er det en takstol. Den heva jeg litt, bare 5 cm, og det synes tydelig. Når jeg jobber, må jeg prøve å være effektiv, for jeg skal jo leve av jobben. Det er ikke alltid jeg synes at jeg har tid til å gå rundt og filosofere og bruke mye tid på det estetiske. Men dette synes jeg at jeg fikk til. Jeg er veldig godt fornøgd.

Inne ser du bygningsskjelettet, begge røstene er lafta, et omfar i botnen, stolper og skråstendere med over- og underliggerpanel utapå. Lite av originalpanelen kunne brukes. Det som var bra ble samla og satt på den veggen der den vises best. Hele den ene gaulveggen, bortsett fra botnsvilla er gammal. Skråstenderen og spikerslaget og et par stokkbiter er gamle. Men det var også omtrent det som var brukbart. Litt av takstolen er original. Det er nye åser og ny taktro. Når jeg har hatt bruk for å skjote, har jeg brukt en annen type skjot enn de som var brukt her før. Jeg må prøve å være rask og effektiv,

Det er lagt papp på veggene innvendig. Det er vel kanskje på kanten, men det skal innredes badstu. Dette huset ble brukt til bikkjer da «Turisten» (Se lenger ned) var i bruk. Fasaden er som den var. Det var ikke vinduer i huset, men skal det settes inn vinduer og dører, blir det lemmer foran. For å kunne overleve bør hus ha en funksjon, og kompromissløsninger er derfor nødvendige innimellom. Men den gamle fasaden beholdes.

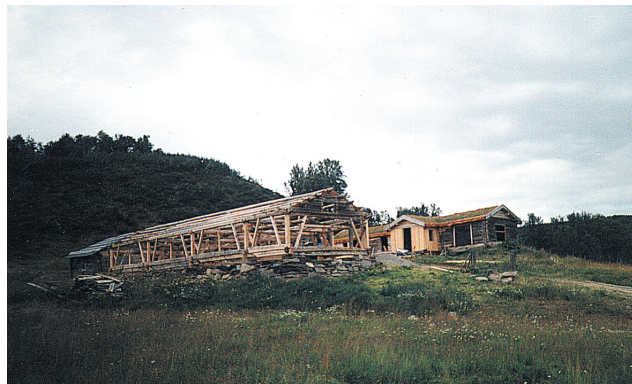
Stallen er et enkelt hus, ei firkanta kasse bygd av medratt tømmer, og med mose mellom stakkene. Jeg så på stallbygninga som et relativt enkelt prosjekt, men også dette huset var i svært dårlig stand. Stokker lå langt nede i bakken og taket var rast ned. Her måtte jeg også sette grensa et sted. En

kan godt lure inn noen dårlige stokker midt inne i veggene, men ikke i botnen og ikke oppe. Noen gode stokker må binde bygget. I gavlenden inn mot skjõlet er det for eksempel en hel stakk som er skifta ut akkurat over døra. Der kunne jeg ha brukt halve stakken, men fordi dette var den eneste bindinga, og for at det skulle bli solid nok, valgte jeg å skifte ut hele.

Takåsene måtte skiftes, det ble lagt ny tro, og det kom torv på taket slik det hadde vært før. Nevra som stikker ut nederst er juks, for taket har ikke nevertekking, men grunnmurplast oppå troa. Dette har noe med estetikk å gjøre, men jeg vet ikke riktig hva jeg skal mene. Burde en ikke like gjerne sløyfe neverkanten når en ikke bruker never på hele taket? Hadde ikke det vært vel så ærlig? Eimerkrokene er ekte nok, og det er ikke brukt impregnerte materialer i ringveden. Jeg vil helst bruke naturmaterialer så langt det er mulig, men det er ikke like lett å gjennomføre bestandig.
