Vikers kyrkogård

Vikers församling, Nora kommun, Örebro län, Västerås stift

Inventering av kulturhistoriskt värdefulla gravvårdar 2016

Ing-Marie Nilsson-Tarkkanen
Louise Anshelm
Rapport 2016:15

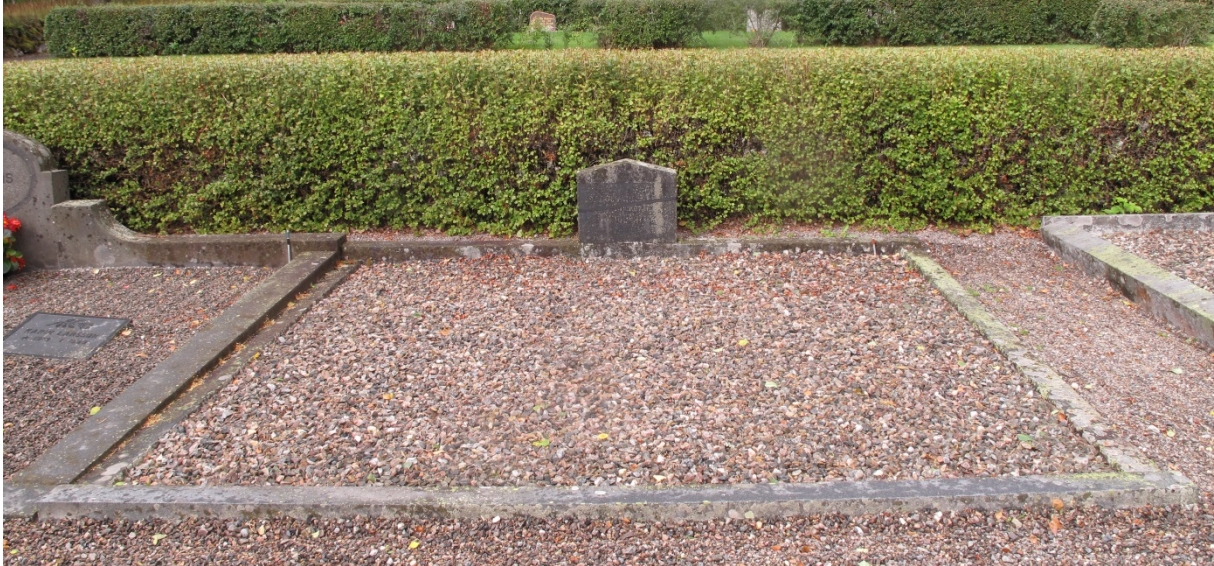
En kulturhistoriskt värdefull gravvård med grus och stenram som går att återanvända, västra kvarteret.

Det är av stor betydelse att strukturen bevaras och att gravvårdar återanvänds i den mån detta är lämpligt. Flertalet gravvårdar har en gravsten som inte är lämplig att omarbetsa, och där det kulturhistoriska värdet riskerar att påverkas enskilt eller i den miljö/det sammanhang den är placerad i. Att hålla kyrkogården ”levande” är både relevant och möjligt. Goda exempel finns på kyrkogårdar där exempelvis stenramar i ett välbevarat kvarter återanvänts för askgravar eller där befintliga och kulturhistoriskt värdefulla gravvårdar kompletterats med en mindre liggande gravsten.

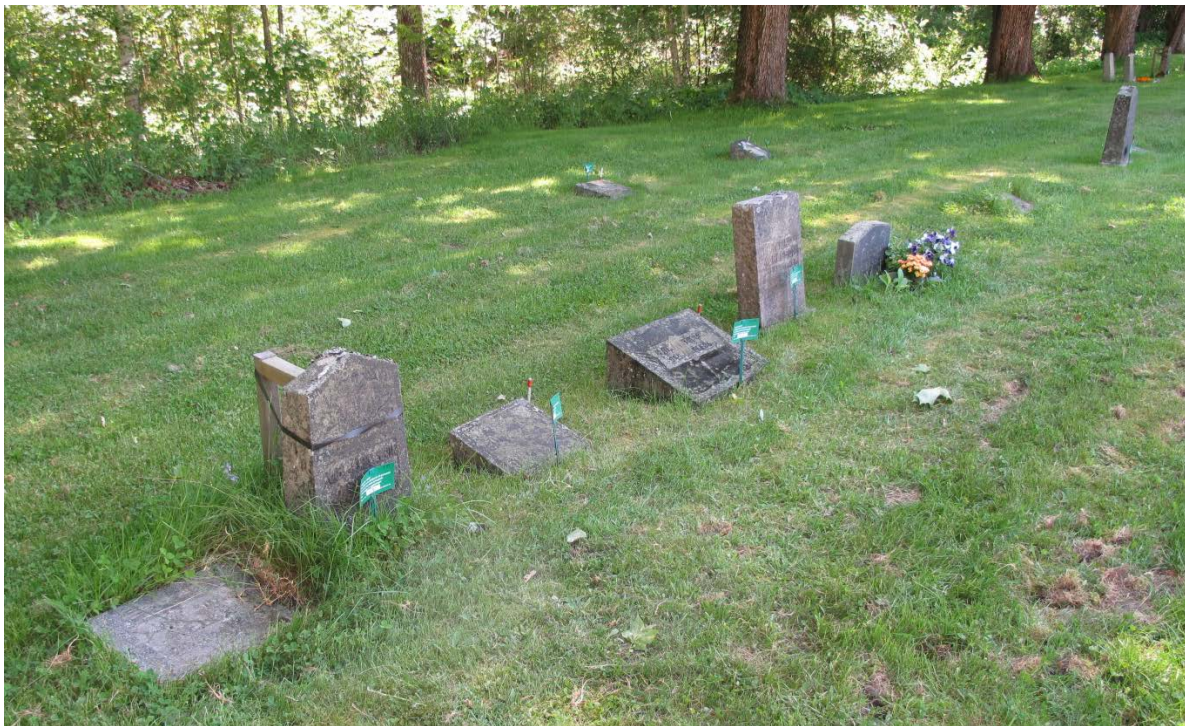
En kortare välbevarad del av en rad med linjegravar i Östra kvarteret.

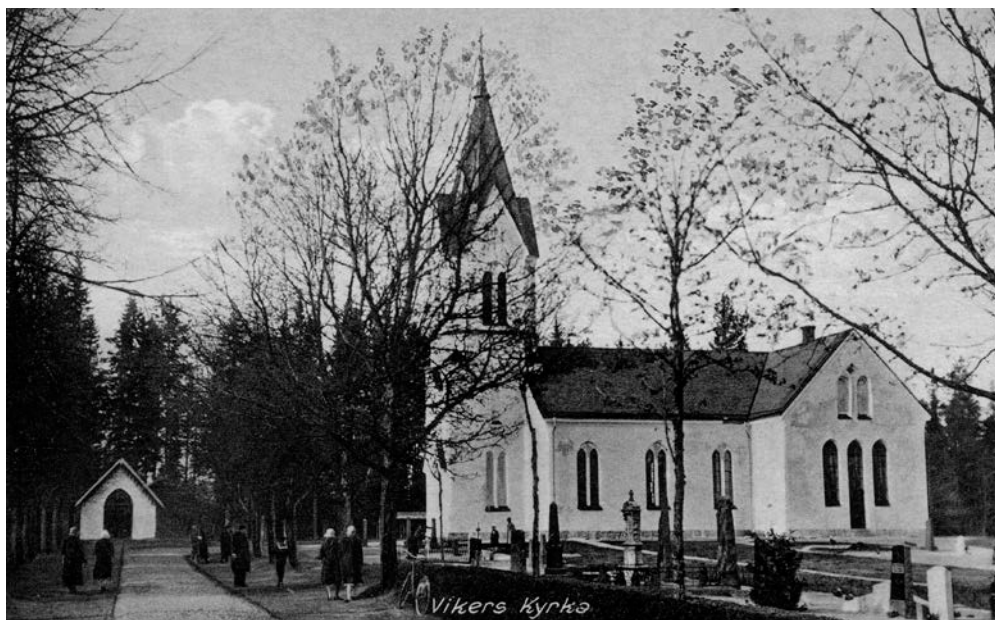
På bilden är kyrkogården anlagd med grusgångar samt mellan dessa klippta gräsklädda partier/ ytor. Varefter gravrätterna kom i bruk grävdes gravrätten upp samt grusades. Bilden visar således vilka delar av kvarteret som togs i anspråk först, dvs de närmast gången fram till kyrkans västra samt södra entré. Källa: ÖLM, fotograf: Eric Sjöqvist. Årtal okänt.

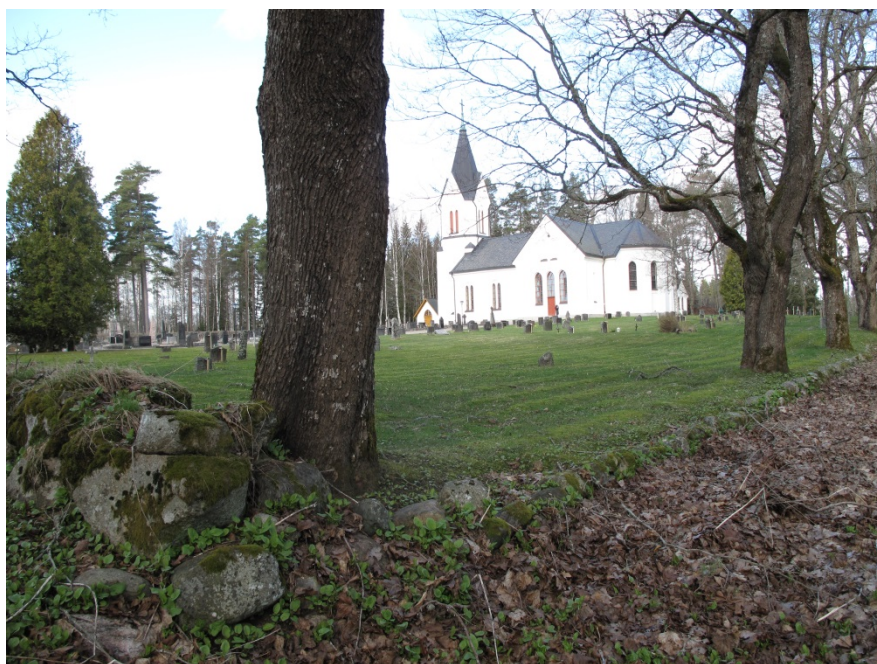
En kallmurad fristående mur av spräng- samt fältsten omgärdar kyrkogården i söder och väster. Norra sidan gränsar mot ett skogsparti och saknar omgärdning. I sydöst finns en ca 40 meter lång låg terrass-/stödmur. Terrassmuren är kallmurad av rund fältsten. Resterande östlig omgärdning är troligen dold under marknivå alternativt saknas. Längs östra samt norra delen av den gamla kyrkogården finns en äldre trädkrans bevarad.

I bild syns södra sidans fristående mur samt östra sidans låga kallmurade stödmur som helt eller delvis döljs av växtlighet och/eller löv.

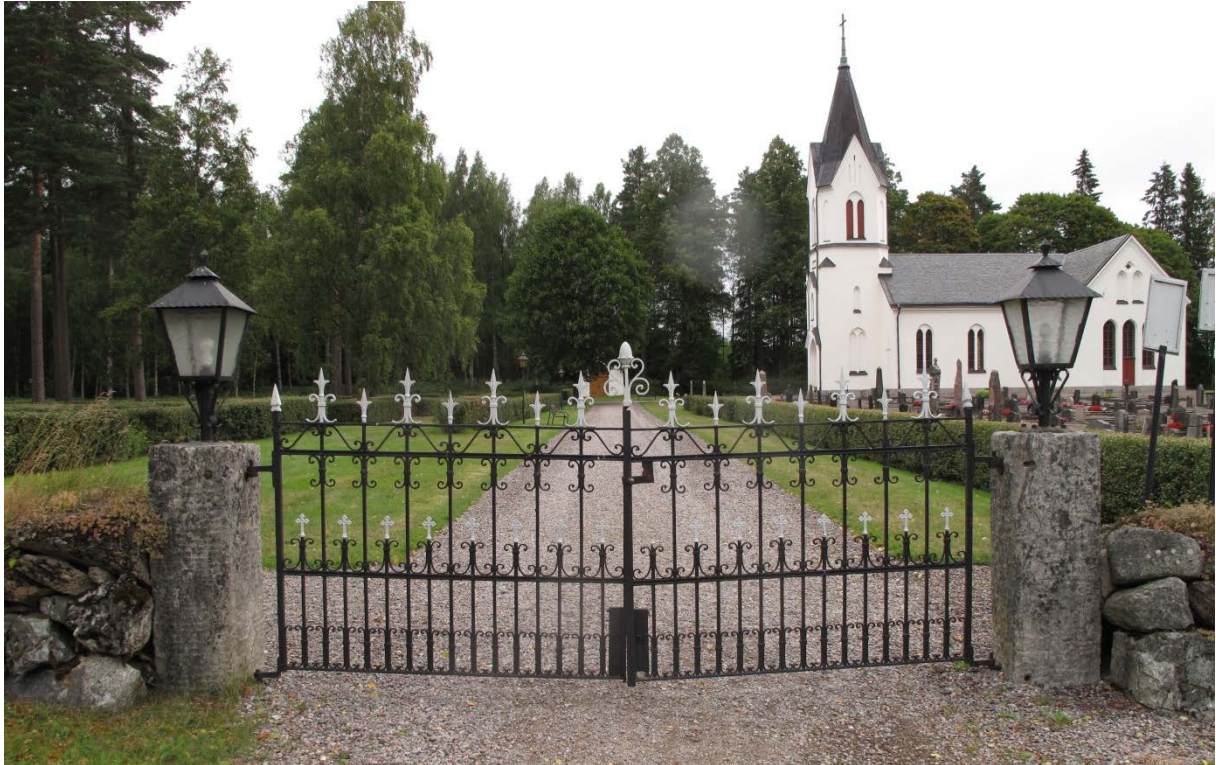
Två entréer finns i södra muren, båda med grindstolpar i grå granit i form av rätblock vilka kröns av sentida lyktor. Grindparen är smidda i järn samt har en försilvrade övre upprepad dekor i form av franska liljan samt vid grindens horisontala mittparti försilvrade kors. Grindarna förvaras under tak vintertid.

Sydvästra kyrkogårdsentrén.

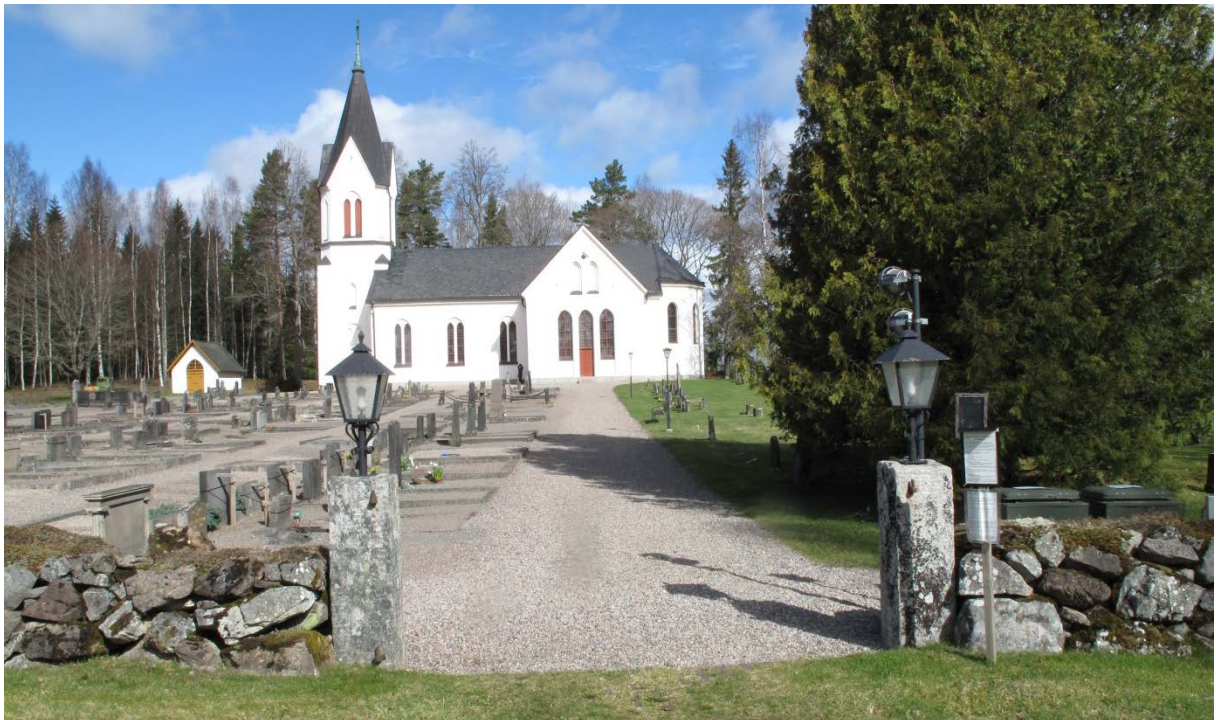
Sydöstra ingången.

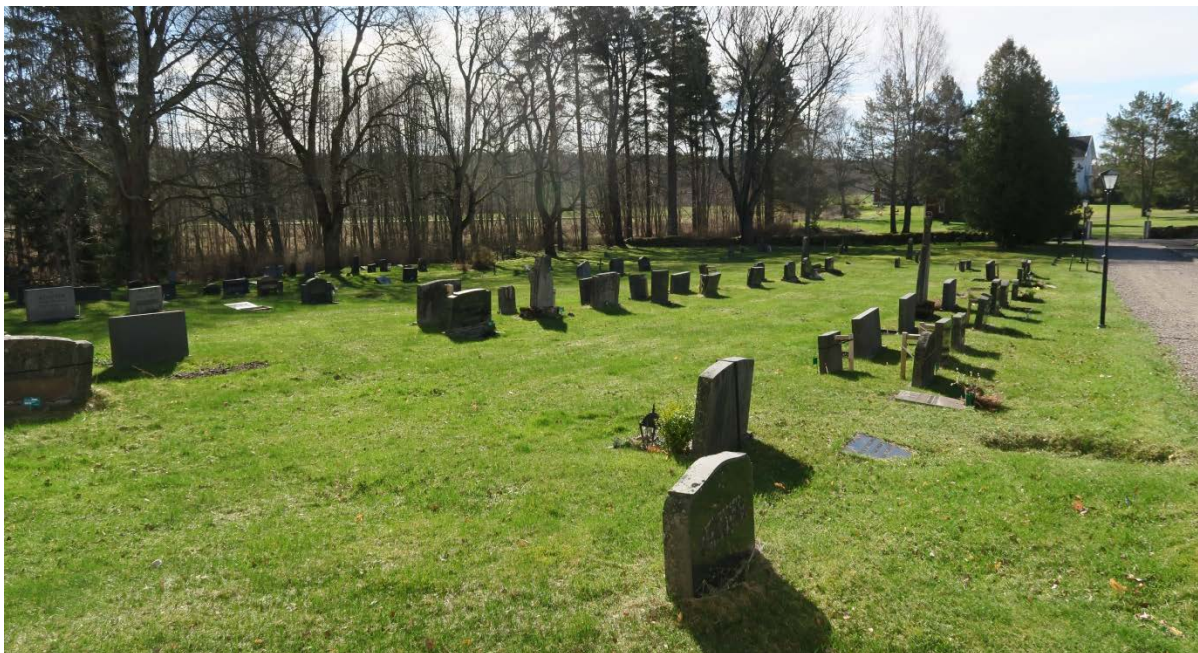
Närmast grusgången finns dubbla rader med familjegravar från 1950-talet.

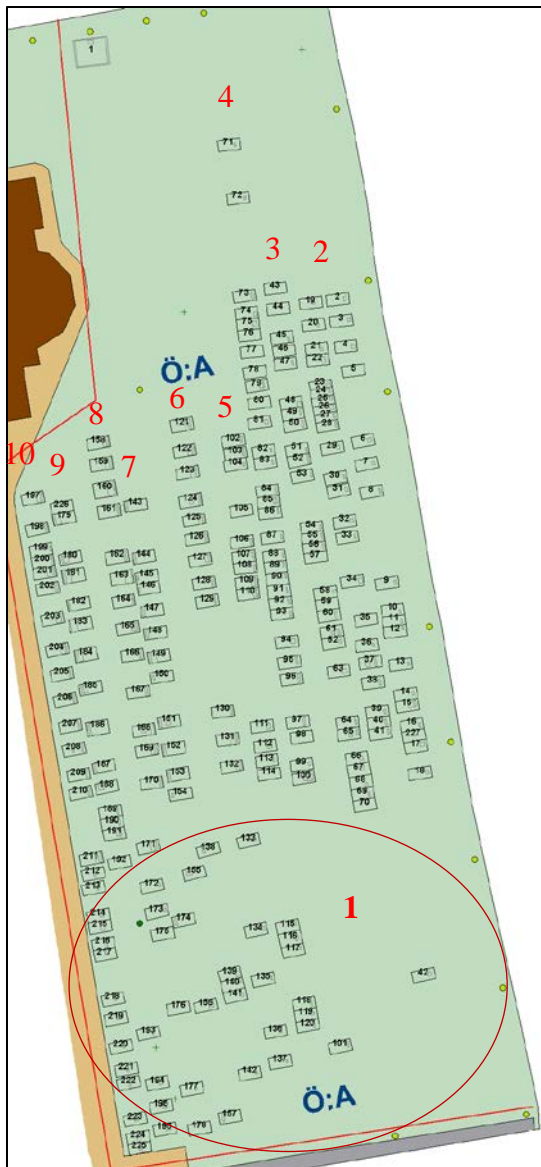
Ovan, östra kvarteret från norr. Nedan; norra delen av kvarteret där övre bilden visar en grupp med träkors samt små liggande gravstenar. Nedre bilden med del av välbehållen rad med linjegravar från 1920-1930-talet.

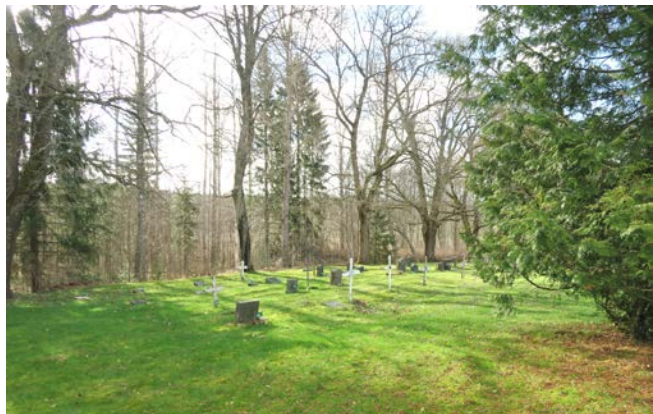
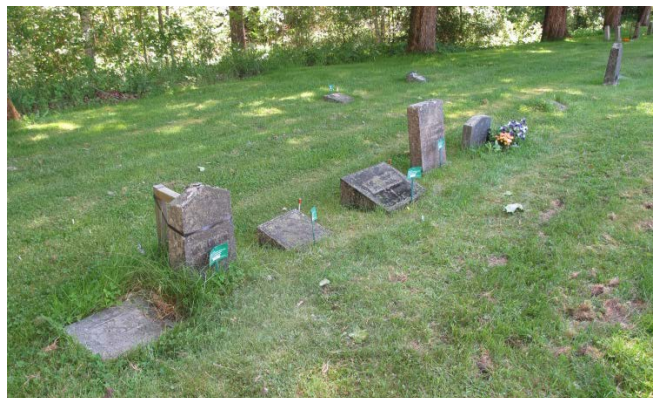
1. I kvarterets södra del finns rester av linjegravar från 1910-1920-tal blandat med enstaka senare gravvårdar. I södra delen saknas en utpräglad linjegravskaraktär.
2. De två östra raderna är från 1920-1930-talet med enstaka inslag från 1940-talet. Ett antal gravvårdar i bakre raden utgörs av liggande gravstenar med snedställd framsida.
3. Tredje raden från öst med linjegravar från 1930-1940-talen.
4. Fjärde raden med linjegravar från 1950-talet.
5. Femte raden med gravvårdar från 1960-1970-talet.
6. Sjätte raden består av linjegravar samt i norr senare större gravvårdar från 1960-1980-talet.
- 7-9. Rad sju tom nio består av familjegravar från 1950-1960-tal med inslag av mindre gravvårdar från allmänna linjen.
10. I raden ut mot sydöstra entrégången finns mot norr större familjegravar och i söder mindre linjegravar från 1920-talet.

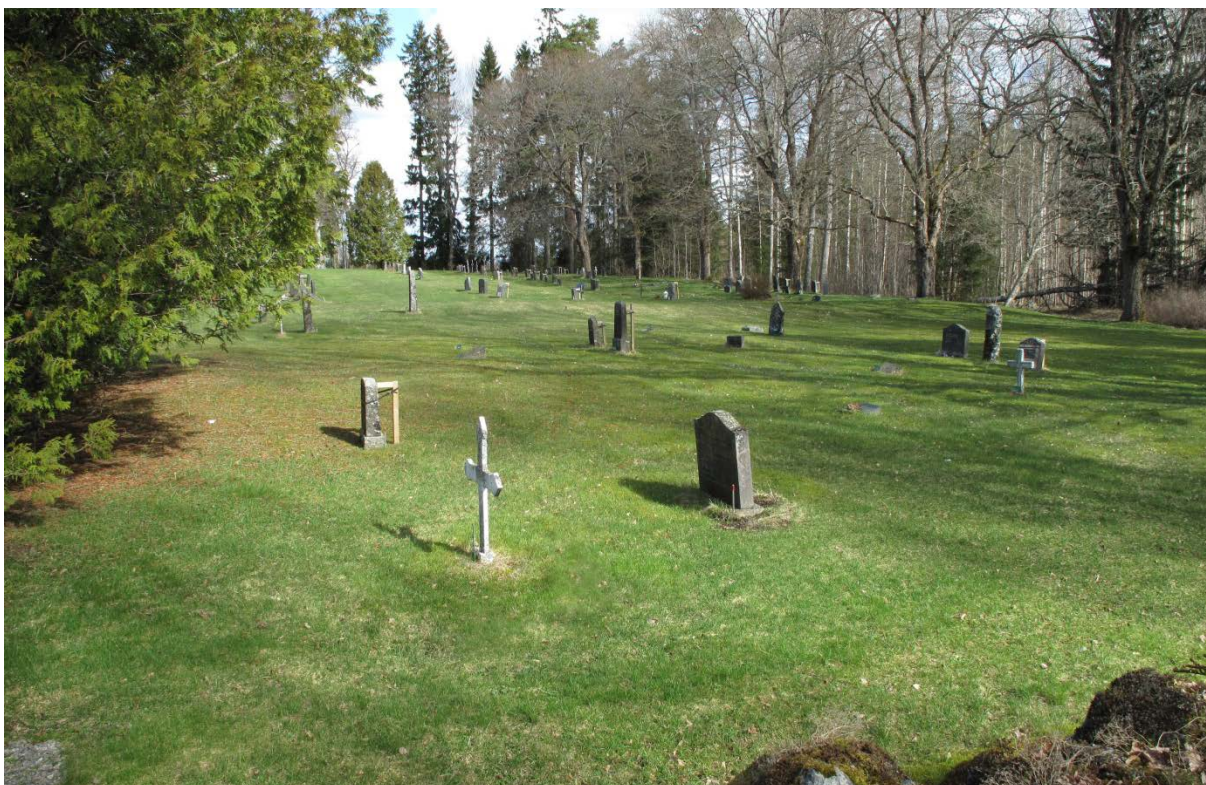
Södra delen av östra kvarteret. Det glesa gravstensbeståndet består av både liggande, stående samt ett fåtal träkors.

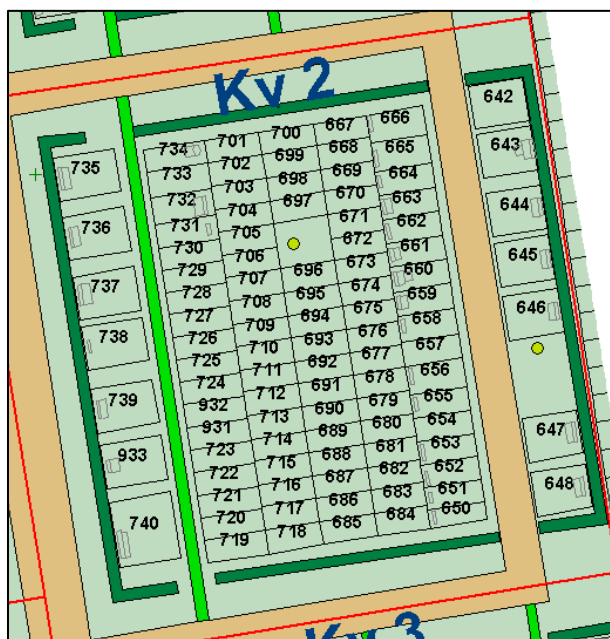
Gravstenar står vända mot den inre grusgången samt längs häckarna, i övrigt finns enstaka gravstenar i kvarterets mitt. En bänk av granitplintar med träsits står vid sidan av gången.

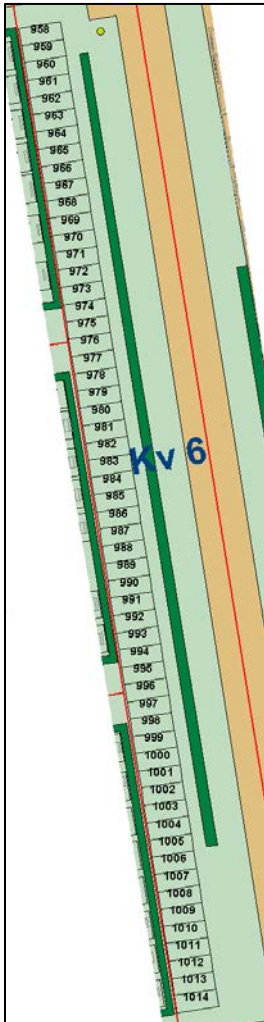
Gravkartan visar ett planerat framtida nyttjande av kvarteret för urngravar väster om häcken.

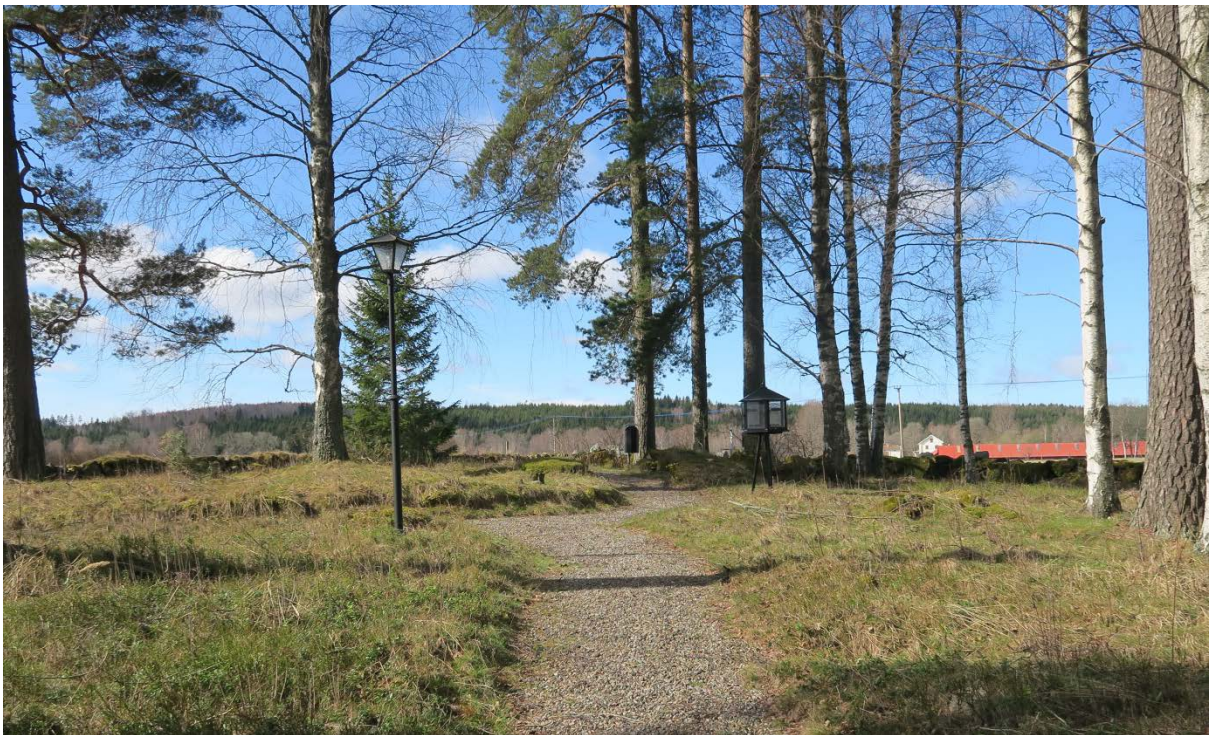
En ljusbärare markerar platsen för minneslunden.

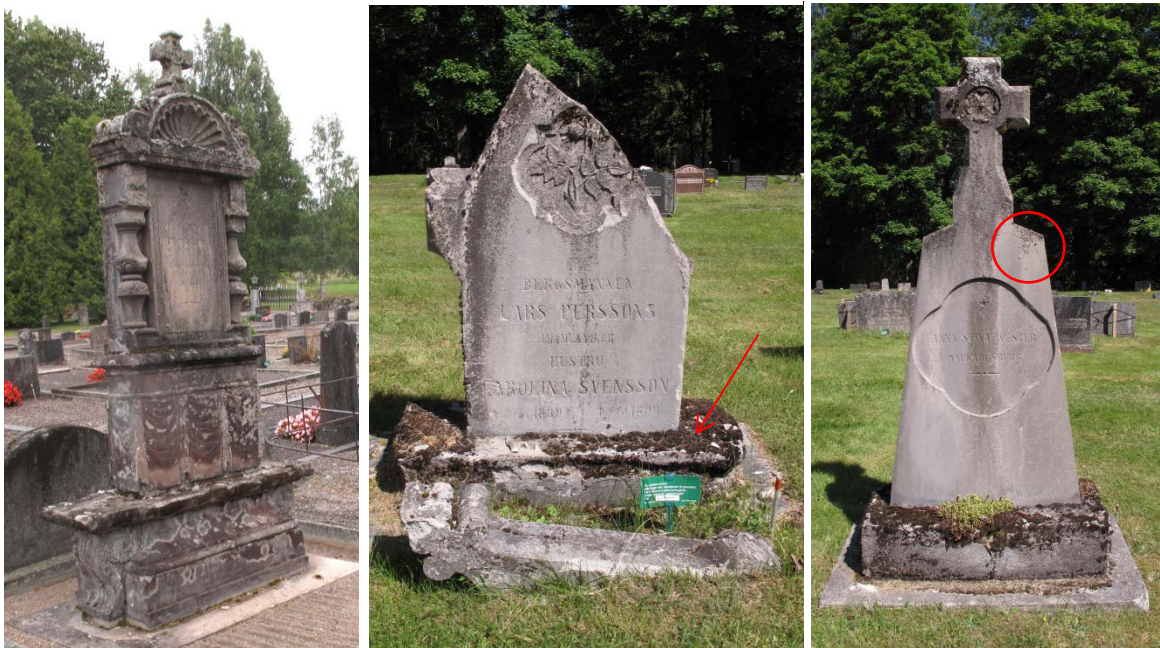
Gravvårdarna åldras och det är skillnad på olika stensorters motståndskraft. Kalkstenen är en sedimentär bergart med en porös sammansättning. Skikten har olika hårdhet så skadorna uppstår därför selektivt i svaga zoner med sprickor, skiktning och vittring. Den synliga skadan är oftast ett resultat av flera samverkande nedbrytningsfaktorer.

Kalkstenen är känslig i samband med att den blir fuktig under höst- och vintertid. När vatten som trängt in i stenen fryser spränger den sönder stenen. Andra skadeorsaker kan vara att utfällningar sker i form av salt som spränger sönder stenen. Vittring kan även ske kemiskt genom reaktioner på grund av föroreningar i luft och regn.

Bilderna ovan visar på olika skador som flera gravvårdar av kalksten kan ha. Vittring, kraftig påväxt av lav och mossa som orsakar frostsprängning, sprickor osv. Samtliga tre stenar har kraftig påväxt av mossa på den plana sockeln, mossan håller fukt som vintertid orsakar frostsprängning. Höger sten är i mycket god kondition dock finns en mindre spricka vilken på sikt kan orsaka att stenen går isär.

Samtliga gravvårdar av kalksten är värdefulla och bör så snart som möjligt få någon form av skydd, exempelvis i form av en huv av trä, plåt eller kopparplåt. Som ett första steg bör en konservator eller sakkunnig konsulteras för lämplig åtgärd. I ett antal fall behövs akuta insatser för att rädda gravvården. Fem kalkstenar finns i västra kvarteret, samtliga stora med titel och/eller stenram. I östra kvarteret finns två större kalkstensvårdar i grusgångens närhet.

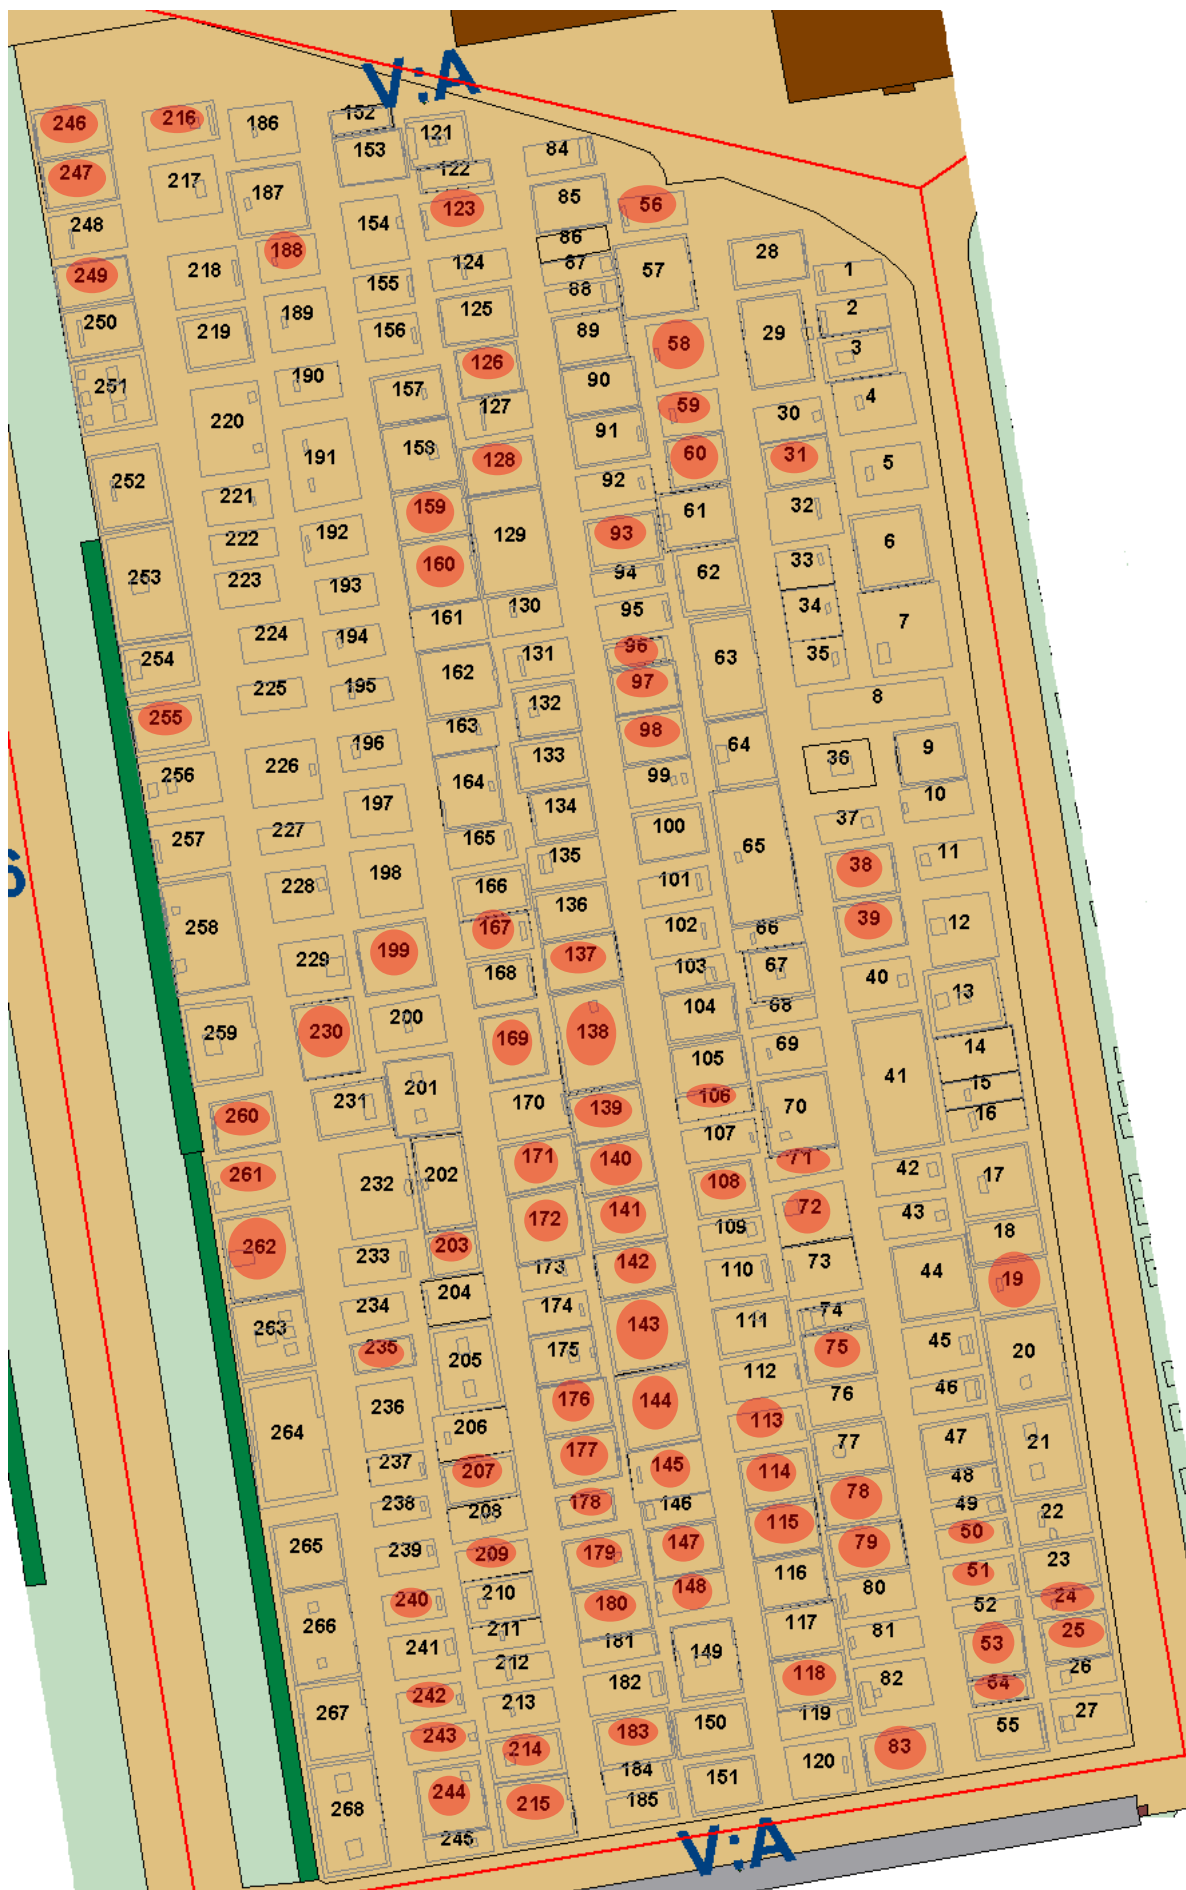
Gravvårdar markerade med röd kulör är kulturhistoriskt viktiga för kvarterets karaktär och bör om möjligt återanvändas med bevarad dekor och bearbetning.
