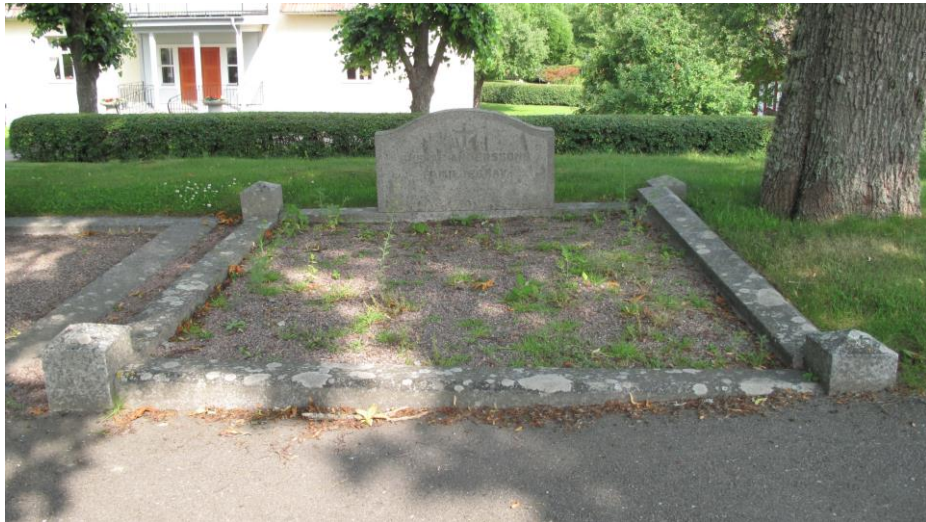
Kyrkogård Hallsbergs Sockenkyrka	
Läge Gamla Kyrkogården, Kv. II	Gravplatsnr 6	Årtal
Gravvårdens typ Sten, stående	Gravvårdens höjd 65 cm	Gravvårdens material Granit, grå
Plantering/växtmaterial	Omgärdning Stenram	Ytmaterial Grus
Inskription GUSTAF ANDERSSON FAMILJEGRAV		Inskriptionstyp Något förhöjd
		Titel
Skador Sättning, mossa/lav.		
Beskrivning Bred gravsten med rundat krön som planar ut mot sidorna. Stenen står på stenramen. Framsidan har ett fint krysshamrat utseende med en polerad ram längs med sidor samt krön. Övriga sidor något grövre bearbetade. Krysshamrad stenram med en svagt avfasad ytterkant. Stenramens hörn markeras av rätvinkliga parallelepipedrar med svagt pyramidformade krön.		
Kulturhistoriskt värde Grusgrav med stenram. Karaktärsskapande gravsten som går att återanvända, endast framsidan får omarbetas. Hänsyn bör tas till bearbetning samt dekor.		
Bild

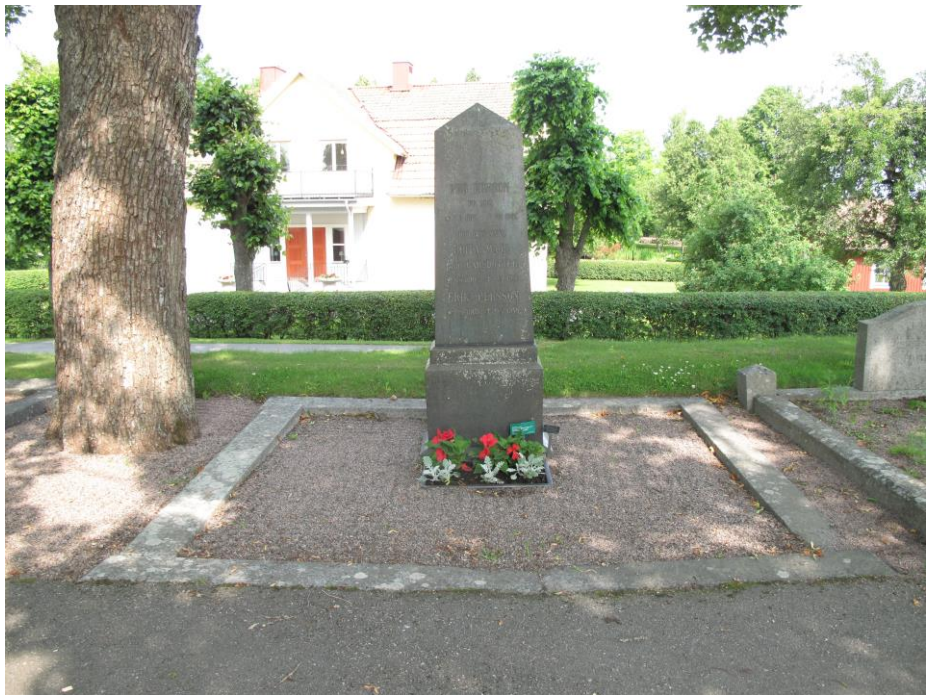
Kyrkogård Hallsbergs Sockenkyrka	
Läge Gamla Kyrkogården, Kv. II	Gravplatsnr 7	Årtal
Gravvårdens typ Sten, stående	Gravvårdens höjd 195 cm	Gravvårdens material Granit, svart
Plantering/växtmaterial	Omgärdning Stenram	Ytmaterial Grus
Inskription PER ERSSON FR. ALM f. 10/4 1815 d. 18/1 1901 OCH HANS MAKA BRITA MAJA FÖDD LARSDOTTER f. 1/6 1818 d. 23/3 1901 ERIK PERSSON f. 16/8 1869 d. 25/5 1949		Inskriptionstyp Försänkt
		Titel
Skador Mossa/lav.		
Beskrivning Hög obeliskformad gravsten polerad i sin helhet. Försänkt inskription på gravstensens övre del. Övergång mellan övre sten och bas utgörs av två svagt avfasade partier. Sockeln har en avfasad kant mot basen. Stenram med räffelhamrat utseende.		
Kulturhistoriskt värde Grusgrav med stenram. Karaktärsskapande hög äldre gravsten, en av fler i välbevarad rad.		
Bild

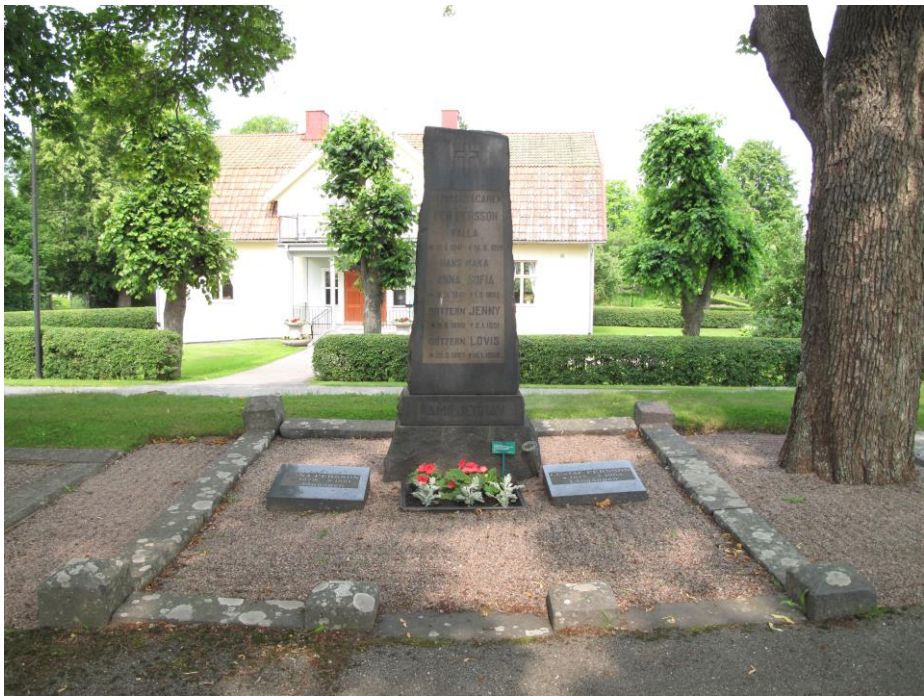
Kyrkogård Hallsbergs Sockenkyrka	
Läge Gamla Kyrkogården, Kv. II	Gravplatsnr 8	Årtal
Gravvårdens typ Sten, stående, liggande	Gravvårdens höjd 200 cm, 40 cm, 41 cm	Gravvårdens material Granit, svart
Plantering/växtmaterial	Omgärdning Stenram	Ytmaterial Grus
Inskription HEMMANSÄGAREN PER PERSSON FALLA f. 19/1 1841 d. 18/8 1919 HANS MAKÅ ANNA SOFIA f. 16/3 1841 d. 1/7 1892 DOTTERN JENNY f. 9/6 1880 d. 2/1 1951 DOTTERN LOVIS f. 29/3 1867 d. 18/1 1956 FAMILJEFGRAV		Inskriptionstyp Något förhöjd, förhöjd Titel Hemmansägaren
Skador Sättning, mossa/lav, asfalt intill stenram.		
Beskrivning Hög, oregelbundet naturligt formad gravsten med åt öster sluttande krön. Gravstensens övre del har en polerad framsida med överst dekor av kors och under en rektangulär vertikal inskriptionsyta, blåstrad, med polerad inskription. Bas med polerad ram samt inskription. Sidor, baksida samt sockeln med grovt bearbetad yta/räyta. Nedanför den stående gravstenen finns två liggande, svagt sluttande gravstenar. Polerade framsidor med försänkta fint bearbetade rektangulära inskriptionsytor. Finslipade sidor. Stenram med krysshämrat utseende och en försänkt bredare entrésten flankerad av kubformade stenar med pyramidformade krön. Vart hörn markeras av kubformade granitstenar med pyramidformade krön.

Kulturhistoriskt värde Grusgrav med stenram samt titel. Karaktärsskapande gravvård, en av fler i rad med stenramar. Ortgårdsnamn.		
Bild Datum 2013-07-08 Fotograf Louise Anshelm

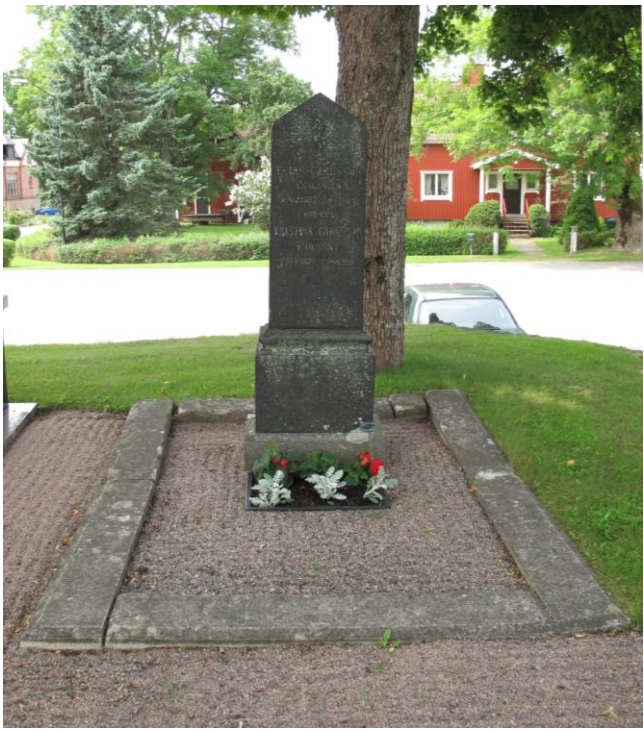
Kyrkogård Hallsbergs Sockenkyrka	
Läge Gamla Kyrkogården, Kv. II	Gravplatsnr 9	Årtal
Gravvårdens typ Sten, stående	Gravvårdens höjd 190 cm	Gravvårdens material Granit, svart. Kalkstensram
Plantering/växtmaterial	Omgärdning Stenram	Ytmaterial Grus
Inskription ELIAS CARLSSON LÅNGÄNGEN f. 6/7 1837 d. 11/7 1893 1.KOR.15:55 KRISTINA CARLSSON F. OLSSON f. 13/3 1839 d. 26/5 1916	Inskriptionstyp Försänkt	
	Titel	
Skador Sättning, mossa/lav.		
Beskrivning Hög sten med spetsigt krön och ut mot sidorna rundade hörn. Övergång mellan stenens övre del och basen markeras av ett antal profiler. Basen är rektangulär horisontell och står på en lägre sockel som har en svagt avfasad kant mot basen. Fram- och baksida är polerad med en finslipad kant runtom. Bas och profiler har polerade fram och baksidor. Sidorna samt sockeln är fint bearbetade med ett krysshamrat utseende. Stenramen är i kalksten, fint tandhuggen med fasad ytterkant.

Kulturhistoriskt värde Grusgrav med kalkstensram. Hög gravsten, en av fler i välbevarad rad med stenramar.		
Bild

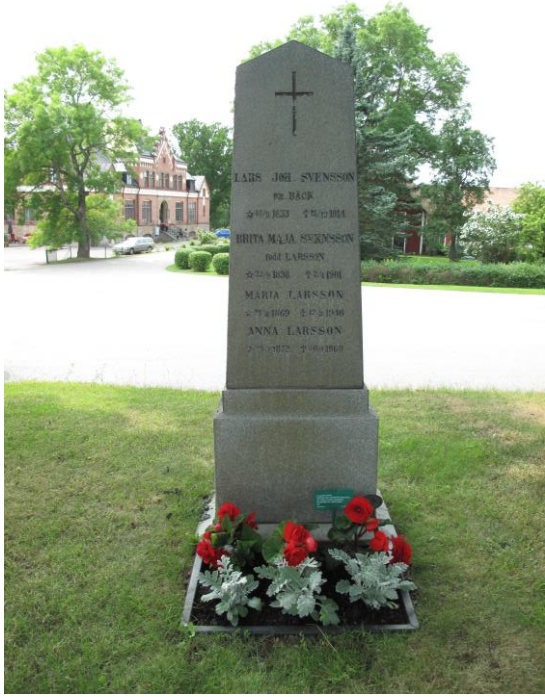
Kyrkogård Hallsbergs Sockenkyrka	
Läge Gamla Kyrkogården, Kv. II	Gravplatsnr 12	Årtal
Gravvårdens typ Sten, stående	Gravvårdens höjd 169 cm	Gravvårdens material Granit, grå
Plantering/växtmaterial	Omgärdning	Ytmaterial
Inskription LARS JOH. SVENSSON FR. BÄCK f. 16/5 1833 d. 16/12 1914 BRITA MAJA SVENSSON Född LARSSON f. 22/9 1838 d. 2/4 1901 MARIA LARSSON f. 21/8 1869 d. 12/3 1946 ANNA LARSSON f. 23/7 1872 d. 30/4 1963		Inskriptionstyp Försänkt
		Titel
Skador Sättning, mossa/lav.		
Beskrivning Obeliskformad hög sten. Polerad framsida. Sidor, baksida samt sockel med grovslipat utseende. Stenens övre del har överst på framsidan dekor av försänkt kors. Bas samt sockeln har en fasad övre kant.		
Kulturhistoriskt värde Äldre karaktärsskapande gravvård.		
Bild

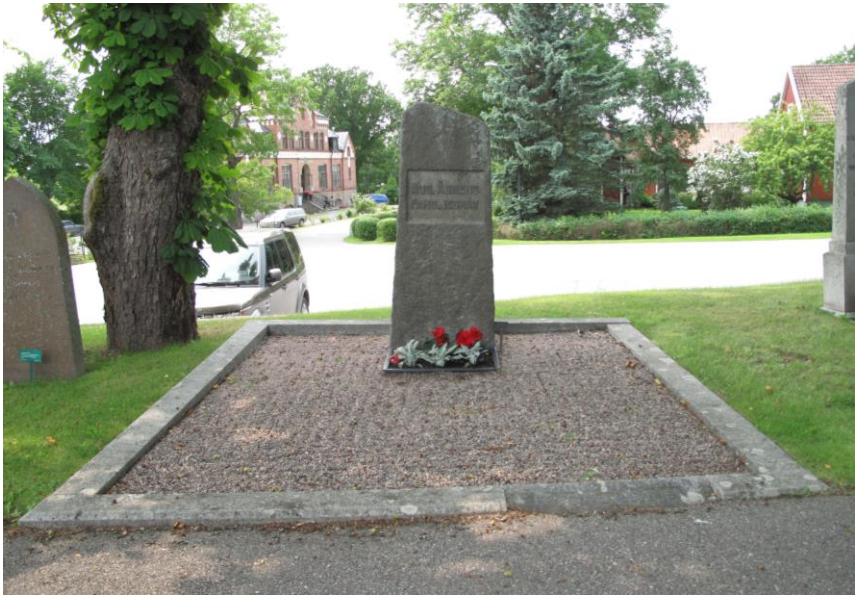
Kyrkogård Hallsbergs Sockenkyrka	
Läge Gamla Kyrkogården, Kv. II	Gravplatsnr 13	Årtal
Gravvårdens typ Sten stående samt liggande	Gravvårdens höjd 152 cm, 17,5 cm	Gravvårdens material Granit, grå
Plantering/växtmaterial	Omgärdning Stenram	Ytmaterial Grus
Inskription AUG. ÅGRENS FAMILJEGRAV STATIONSMÄSTAREN HUGO ÅGREN f. 1883 d. 1941		Inskriptionstyp Förhöjd
		Titel
Skador Sättning, mossa/lav, asfalten inpå inskriptionen i stenramen.		
Beskrivning Hög jämindjup gravsten med assymetriskt krön sluttande åt norr. Bredare bas uppåt avsmalnande. Gravstenen är i sin helhet grovt bearbetad med en pikad alternativt prickmejslad yta. Rektangulär försänkt fint bearbetad inskriptionsyta. Polerad inskription. I stenramens framkant, på höger sida, finns en försänkt nedåt utåt sluttande inskriptionsyta med förhöjd polerad inskription. Stenramens ytterkant är avfasad.		
Kulturhistoriskt värde Titel. Grusgrav med stenram. Karaktärsskapande gravvård i välbevarad rad med stenramar.

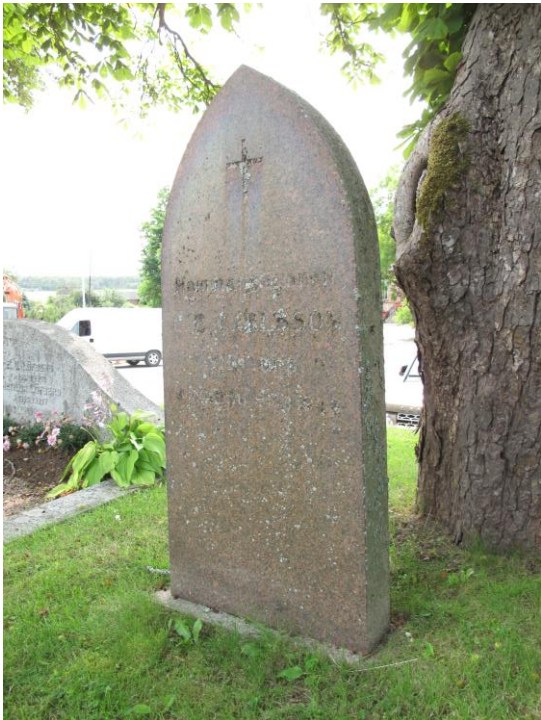
Kyrkogård Hallsbergs Sockenkyrka	
Läge Gamla Kyrkogården, Kv. II	Gravplatsnr 14	Årtal	
Gravvårdens typ Sten, stående	Gravvårdens höjd 122 cm	Gravvårdens material Granit, röd	
Plantering/växtmaterial	Omgärdning	Ytmaterial	
Inskription Hemmansägaren C.E. CARLSSON Vibytorp f. 5/4 1856 d. 17/6 1943		Inskriptionstyp Försänkt	
		Titel Hemmansägaren	
Skador Sättning, mossa/lav.			
Beskrivning Spetsbågeformad sten med svagt utåt sluttande sidor. Polerad framsida, krysshamrade/gradhuggna sidor samt baksida. Gravstenen står på sockel.			
Kulturhistoriskt värde Titel. Karaktärsskapande gravsten på gamla kyrkogården.			
Bild

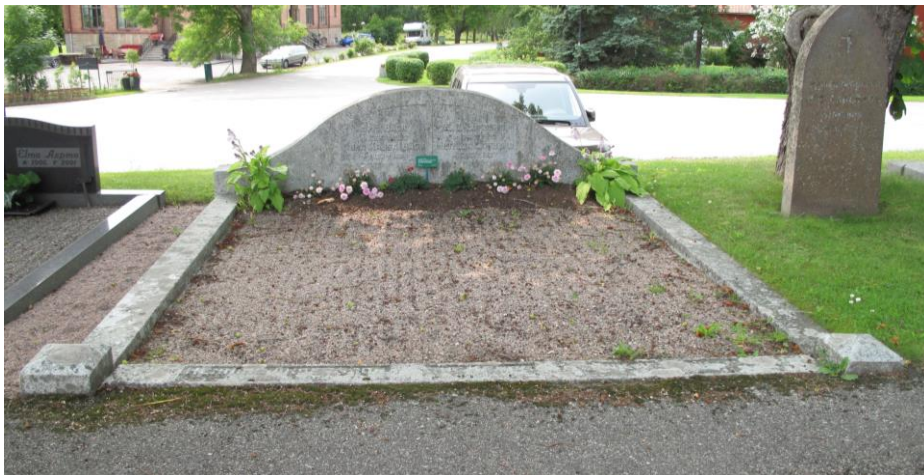
Kyrkogård Hallsbergs Sockenkyrka	
Läge Gamla Kyrkogården, Kv. II	Gravplatsnr 15	Årtal
Gravvårdens typ Sten, stående	Gravvårdens höjd 65 cm	Gravvårdens material Granit, grå
Plantering/växtmaterial	Omgärdning Stenram	Ytmaterial Grus
Inskription J.P. BÄCK f. 1824 d. 1902 ANNA KAJSA BÄCK f. 1826 d. 1894 E.V. LÖFBERG f. 1841 d. 1908 MATILDA LÖFBERG f. 1853 d. 1927 HENNING ANDERSSON f. 1884 d. 1963 IDA HEGGE f. 1859 d. 1934 ELISIV ANDERSSON f. 1892 d. 1938		Inskriptionstyp Förhöjd Titel
Skador Mossa/lav, sättning i stenramens framkant, troligen orsakad vid asfaltering.		
Beskrivning Låg bred gravsten där stenen utgör bakre delen av stenramen. Svagt rundat krön som planar ut mot sidorna. Gravsten med krysshamrat utseende. Finare bearbetade/huggna inskriptionsytor. Två inskriptionsytor som i överkant följer krönets svagt böjda form. Bearbetad, slät, stenram med i främre delen tre försänkta inskriptionsytor. I stenramens främre hörn finns hörnstenar med svagt rundade pyramidformade krön.

Kulturhistoriskt värde Grusgrav med stenram. Karaktärsskapande gravvård, en av fler i välbevarad rad med stenramar. Gravstenen går att återanvända, endast framsidan bör omarbetas. Hänsyn bör tas till bearbetning samt dekor.		
Bild Datum 2013-07-08 Fotograf Louise Anshelm

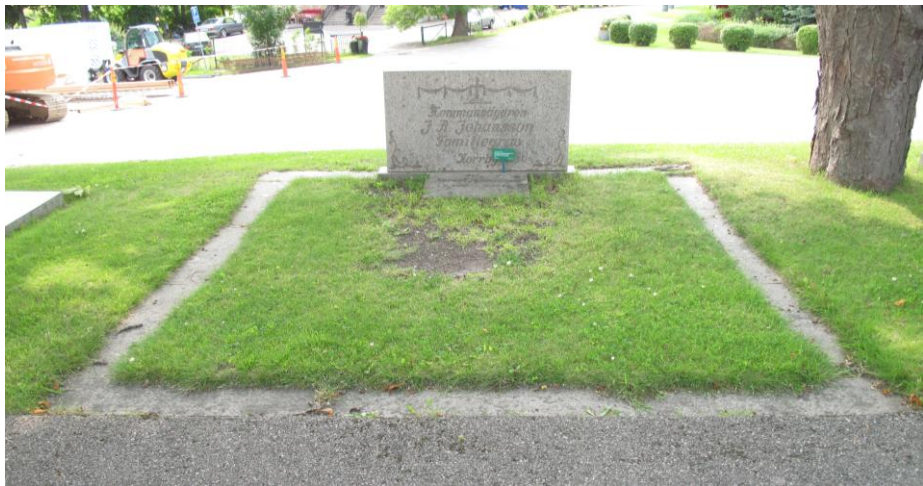
Kyrkogård Hallsbergs Sockenkyrka	
Läge Gamla Kyrkogården, Kv. II	Gravplatsnr 17	Årtal
Gravvårdens typ Sten, stående, liggande	Gravvårdens höjd 67 cm, 39 cm	Gravvårdens material Granit, grå-rosa
Plantering/växtmaterial	Omgärdning Stenram	Ytmaterial Gräs
Inskription Hemmansägaren J.A. Johansson Familjegrav Norrby Liggande gravsten: Harald Andersson f. 1902 d. 1978		Inskriptionstyp Förhöjd Titel Hemmansägaren
Skador Mossa/lav.		
Beskrivning Bred gravsten på sockel som är samkomponerad med stenramens bakre del. Sockeln är något högre och smalare än stenramen. Gravstenen har en mindre avfasning på framsidans ytterkant. Framsidan med krysshamrat utseende/gradhugget med förhöjd polerad inskription samt dekor. Överst dekor av kors på sockel med draperingar på sidorna. Dekor av stiliserad bladslinga i nedre hörnen. Ovansida och sidor troligen finslipade, baksidan något grövre, normalslipad. Stenramen utgörs av fler kortare långsmala rektangulära stenar, troligen krysshamrade. Inom stenramen finns en liggande svagt sluttande gravsten med en mindre avfasad ytterkant. Förhöjd polerad inskription. Den liggande stenen är placerad direkt framför huvudstenen.

Kulturhistoriskt värde Titel, stenram, Orts-gårdsnamn. En av fler i välbevarad rad med stenramar. Gravstenen går att återanvända, endast inskriptionsytan bör omarbetas. Hänsyn bör tas till dekoren.		
Bild

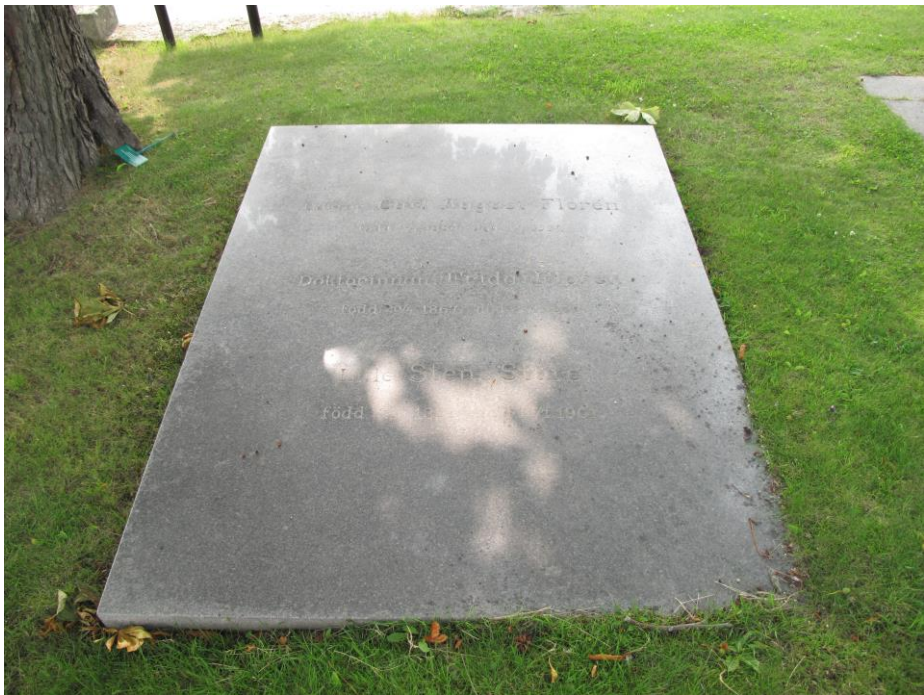
Kyrkogård Hallsbergs Sockenkyrka	
Läge Gamla Kyrkogården, Kv. II	Gravplatsnr 18	Årtal
Gravvårdens typ Sten, liggande	Gravvårdens höjd 200 cm	Gravvårdens material Granit, grå-rosa
Plantering/växtmaterial	Omgärdning	Ytmaterial
Inskription Doktor Carl August Florén född 11/7 1854 död 3/7 1924 Doktorinnan Frida Florén född 20/4 1867 död 27/1 1927 Lille Sten-Sture född 15/10 1892 död 31/7 1901		Inskriptionstyp Försänkt
		Titel Doktor Doktorinnan
Skador Sättning.		
Beskrivning Stor liggande svagt sluttande gravsten. Polerad framsida med en mindre fasad ytterkant. Sidorna med ett fint räffelhamrat utseende.		
Kulturhistoriskt värde Personhistoriskt värde. Titel. Äldre stor karaktärsskapande gravsten nära kyrkan.		
Bild

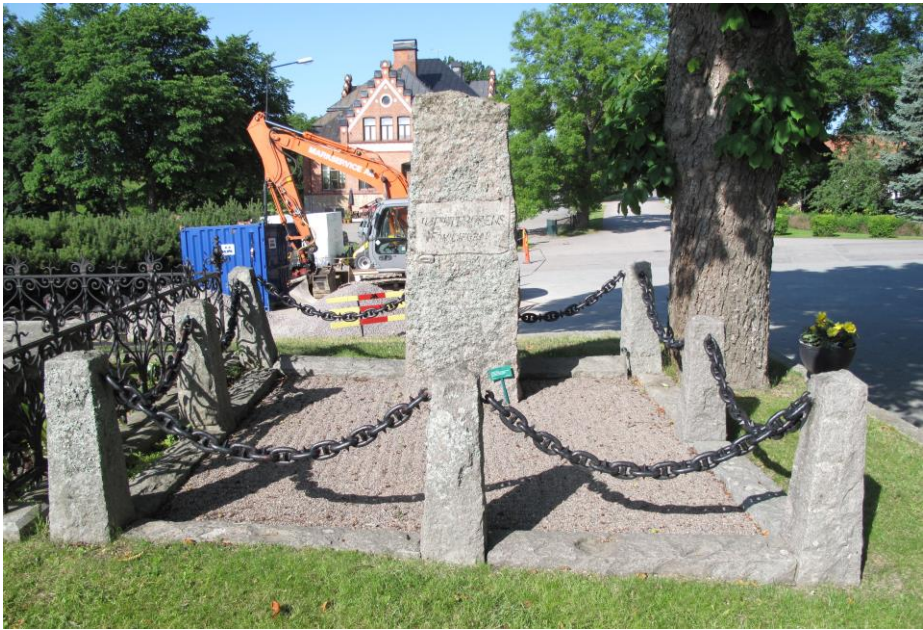
Kyrkogård Hallsbergs Sockenkyrka	
Läge Gamla Kvarteret, Kv. II	Gravplatsnr 19	Årtal 1937
Gravvårdens typ Sten, stående	Gravvårdens höjd 195 cm	Gravvårdens material
Plantering/växtmaterial	Omgärdning Stenram	Ytmaterial Grus
Inskription WETTERGRENS FAMILJEGRAF		Inskriptionstyp Försänkt, mörkt kolorerad
		Titel
Skador Mossa/lav.		
Beskrivning Hög gravsten, grovt bearbetad i sin helhet med naturliga ojämnheter som följer stenens form. Assymetriskt krön som sluttar åt norr. Inskriptionsyta med formen av en pergamentrulle. Mycket grovt bearbetad stenram med i vart hörn granitpelare samt pelare mellan dessa, totalt åtta stycken. Bredare bas med pyramidformade krön. Mellan pelarna hänger en kätting.		
Kulturhistoriskt värde Stor familjegrav, grusgrav med stenram, granitpelare samt kätting. En av få gravvårdar med kätting. Gravvård intill den västra entrén.		
Bild

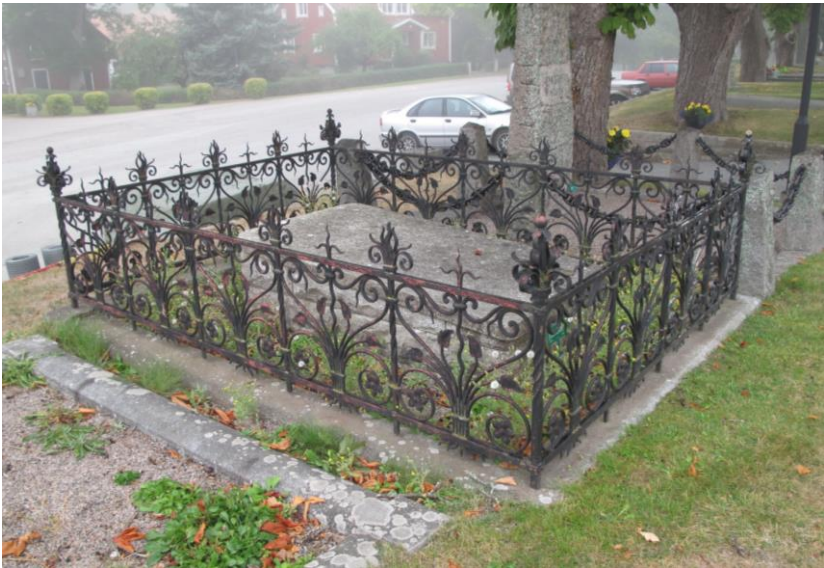
Kyrkogård Hallsbergs Sockenkyrka	
Läge Gamla Kyrkogården, Kv. II	Gravplatsnr 20	Årtal
Gravvårdens typ Sten, liggande	Gravvårdens höjd 165 cm	Gravvårdens material Kalksten, granit
Plantering/växtmaterial	Omgärdning Staket, gjutjärn	Ytmaterial Grus
Inskription <p>Härunder hvilar stoftet af Garfverifabrikör LARS JOHAN LARSSON f. 10/9(?) 1829 d. 9/3 1912 Och hans maka CAROLINA ALBERTINA Född JONSON f. 21/3 1829 d. 22/11 1914 Samt sonen KNUT f. 12/9 1868 d. 12/2 1870 Och dottern ELIN f. 8/10 1873 d. 18/9 1875</p> <p>Jag skall komma tillbaka och taga eder till mig på det att hvarest jag är där skolen och I vara Joh.14:3</p>		Inskriptionstyp Försänkt
Skador Mossa/lav, vittring, sprickor, rost.		Titel Garfverifabrikör
Beskrivning Liggande sluttande kalksten på mur i kalksten. Den liggande inskriptionsstenen är slätbearbetad/huggen med fint lågerhuggna sidor. Murdelar med råkopsyta och tillsatta kanter, i två skift. Stenram med järnstaket med blom och bladornamentik. Stenramen har fasad ytterkant och är fint räffelhamrad. Järnstaketet är inte fäst i stenramens långsidor, endast i hörnstolparna. På främre kortsidan finns en mindre grind med på dess mitt en mindre skylt med tillverkarens företagsnamn. ANDERSSONS Smides Verkstad GEFLE. Staketet mäter som högsta punkt (hörnstolparna) 86 cm.

Kulturhistoriskt värde Unik gravvård på kyrkogården. Titel. Kalkstenschäll samt mur/sockel i kalksten, smitt, välarbetat järnstaket. Karaktärsskapande gravvård nära kyrkans västra entré.		
Bild

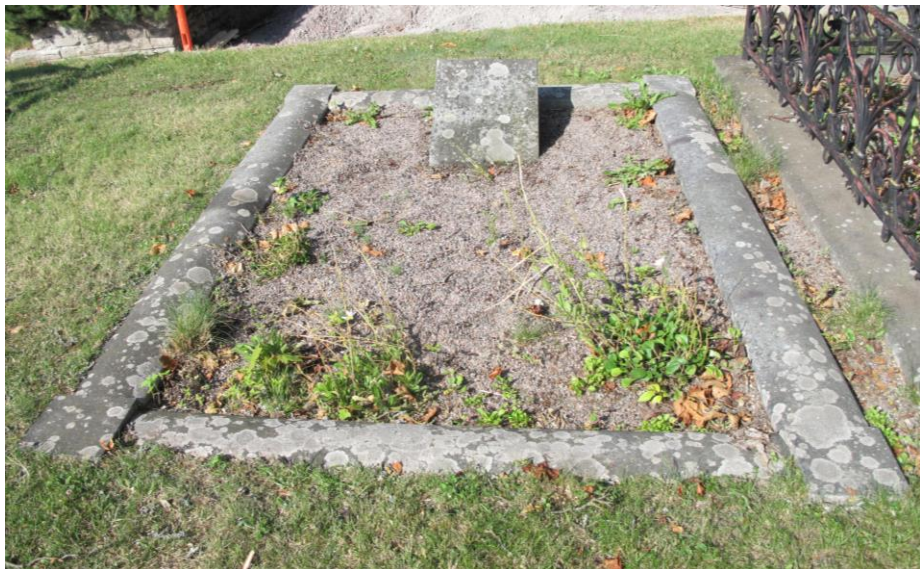
Kyrkogård Hallsbergs Sockenkyrka	
Läge Gamla Kyrkogården, Kv. II	Gravplatsnr 21	Årtal 1938
Gravvårdens typ Sten, liggande	Gravvårdens höjd 55 cm	Gravvårdens material Granit, grå
Plantering/växtmaterial	Omgärdning Stenram	Ytmaterial Grus
Inskription FABRIKÖREN P. GREVELIUS FAMILJEGRAF		Inskriptionstyp Försänkt
		Titel Fabrikören
Skador Mossa/lav.		
Beskrivning Liggande, sluttande gravsten med ett grovslipat utseende. Stenram med svagt rundad ovsida och grovslipat utseende. I vart hörn kvadratiska hörnstenar med plant krön. Hörnstenar i höjd med långsidorna. Stenramens kortsidor är lägre än långsidorna. Försänkt inskription.		
Kulturhistoriskt värde Grusgrav med stenram samt titel. Karaktärsskapande gravvård, en av tre i rad som visar på gravvårdarnas variation under en ungefärlig samtida period.		
Bild

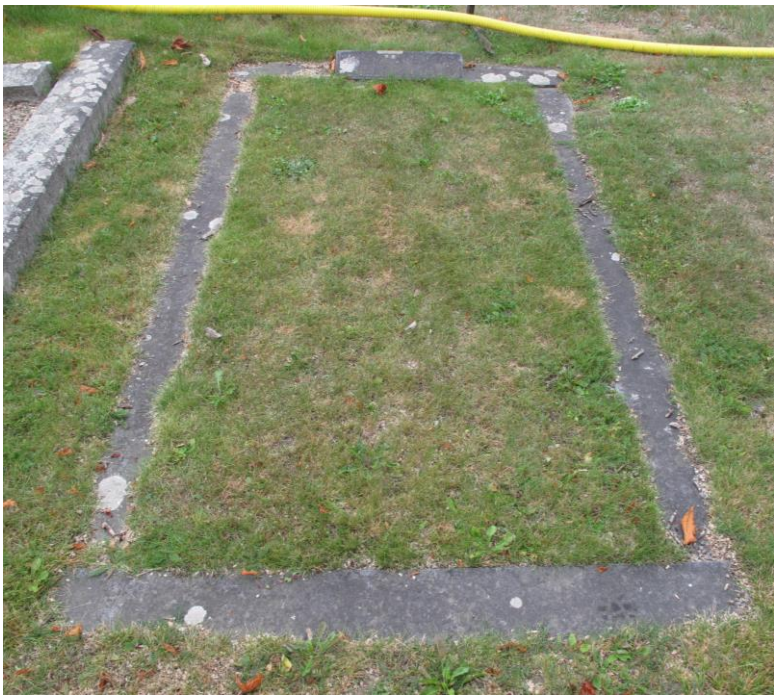
Kyrkogård Hallsbergs Sockenkyrka		
Läge Gamla Kyrkogården, Kv. II	Gravplatsnr 22	Årtal
Gravvårdens typ Sten, liggande	Gravvårdens höjd 16,9 cm	Gravvårdens material Granit, svart
Plantering/växtmaterial	Omgärdning Stenram	Ytmaterial Gräs
Inskription HANNA LINDBLOMS GRAVPLATS		Inskriptionstyp Något förhöjd
		Titel
Skador Sättning, mossa/lav, delvis överväxt med gräs.		
Beskrivning Låg, liggande sluttande gravsten vilken är en del av den bakre stenramen. Sten och ram med ett normalslipat utseende. Inskriptionsytan med fint bearbetat/hugget utseende med en något förhöjd polerad ram samt inskription.		
Kulturhistoriskt värde Gravvård med stenram. Karaktärsskapande grav, en av fler i välbevarad del av kvarteret, södra sidan. Gravvården går att återanvända, endast framsidan bör omarbetas på inskriptionsstenen, alternativt att en ny, till kvarteret anpassad gravsten placeras inom stenramen.		
Bild

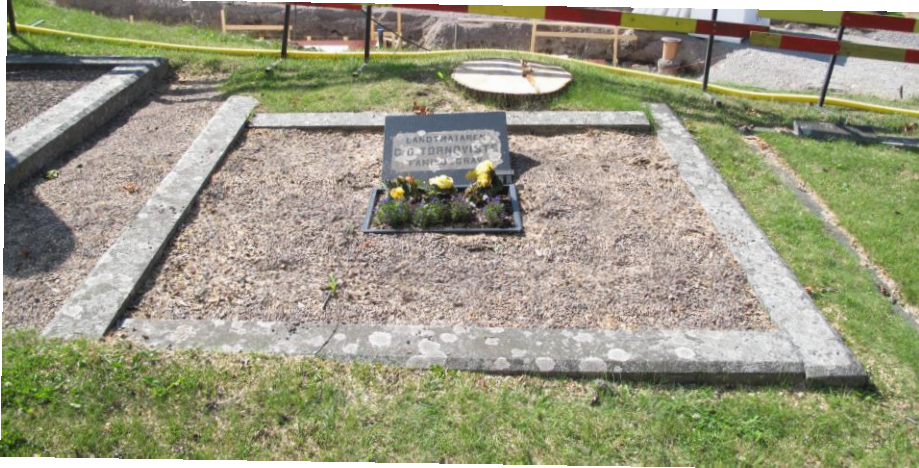
Kyrkogård Hallsbergs Sockenkyrka	
Läge Gamla Kyrkogården, Kv. II	Gravplatsnr 23	Årtal
Gravvårdens typ Sten, liggande	Gravvårdens höjd 51,5 cm	Gravvårdens material Granit, svart
Plantering/växtmaterial	Omgärdning Stenram	Ytmaterial Grus
Inskription LANDTMÄTAREN C.G. TÖRNQVISTS FAMILJEGRAV		Inskriptionstyp I nivå med övrig stenyta
		Titel Landtmätaren
Skador Sättning, mossa/lav.		
Beskrivning Liggande, sluttande rektangulär horisontell gravsten. Polerad framsida med mindre svagt fasad ytterkant. Krysshamrade sidor. Rektangulär inskriptionsyta med konkava hörn, fint bearbetad. Polerad inskription. Stenram med blåstrat utseende och fasad ytterkant.		
Kulturhistoriskt värde Titel. En av fler grusgravar i välbevarad rad med stenramar.		
Bild

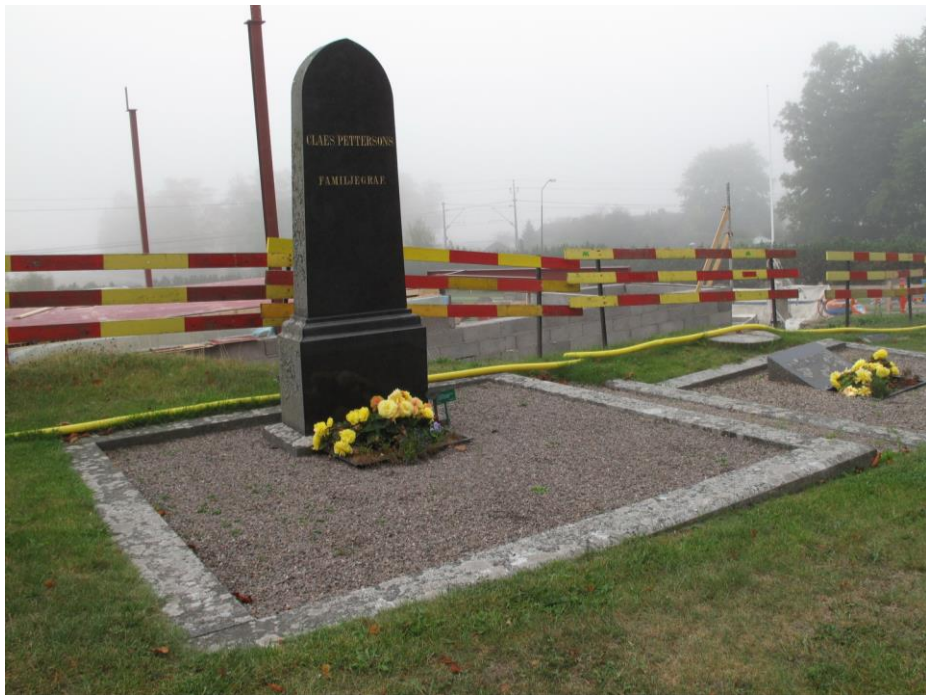
Kyrkogård Hallsbergs Sockenkyrka	
Läge Gamla Kyrkogården, Kv. II	Gravplatsnr 24	Årtal
Gravvårdens typ Sten, stående	Gravvårdens höjd 212 cm	Gravvårdens material Granit, grå-svart
Plantering/växtmaterial	Omgärdning Stenram	Ytmaterial Grus
Inskription CLAES PETTERSSONS FAMILJEGRAF		Inskriptionstyp Försänkt, förgylld
		Titel
Skador Sättning, mossa/lav.		
Beskrivning Hög sten med brutet rundat krön/spetsbågeformat med svagt utåt sluttande sidor. Övre delen av stenen skiljs åt från basen av ett antal profiler. Låg sockel som är svagt avfasad mot basen. Polerad fram sida. Sidor, baksida samt sockel kantslagna samt med ett fint vertikalt räffelhamrat utseende. Stenram fint räffelhamrad med fasad ytterkant.		
Kulturhistoriskt värde Grusgrav med stenram. Hög karaktärsskapande sten, en av fler i välbevarad rad med stenramar.		
Bild

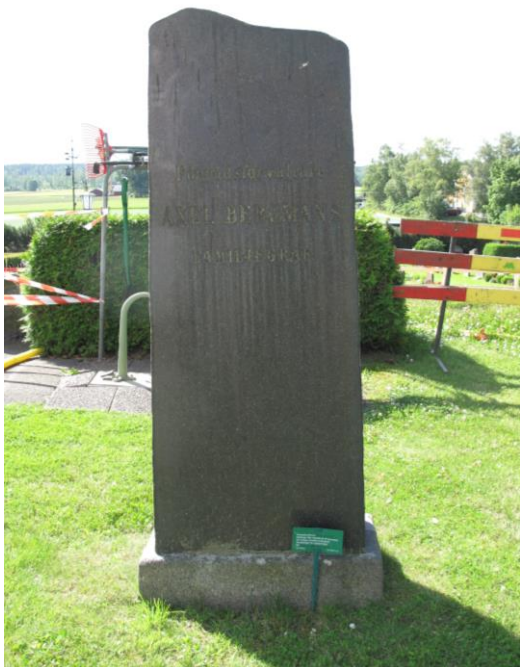
Kyrkogård Hallsbergs Sockenkyrka	
Läge Gamla Kyrkogården, Kv. II	Gravplatsnr 25	Årtal
Gravvårdens typ Sten, stående	Gravvårdens höjd 163,5 cm	Gravvårdens material Granit, gråsvart
Plantering/växtmaterial	Omgärdning	Ytmaterial
Inskription Förrådsförvaltare AXEL BERGMANS FAMILJEGRAF.		Inskriptionstyp Försänkt
		Titel Förrådsförvaltare
Skador Sättning, mossa/lav.		
Beskrivning Hög sten med asymmetriskt, svagt åt väster sluttande krön. Bredare bas uppåt avsmalnande. På framsidan något oregelbundna kantlinjer. Polerad framsida. Sidor samt baksida med grovt krysshamrat utseende. Något finare bearbetad sockel.		
Kulturhistoriskt värde Titel. Hög karaktärsskapande gravsten på södra sidan av kyrkan.		
Bild

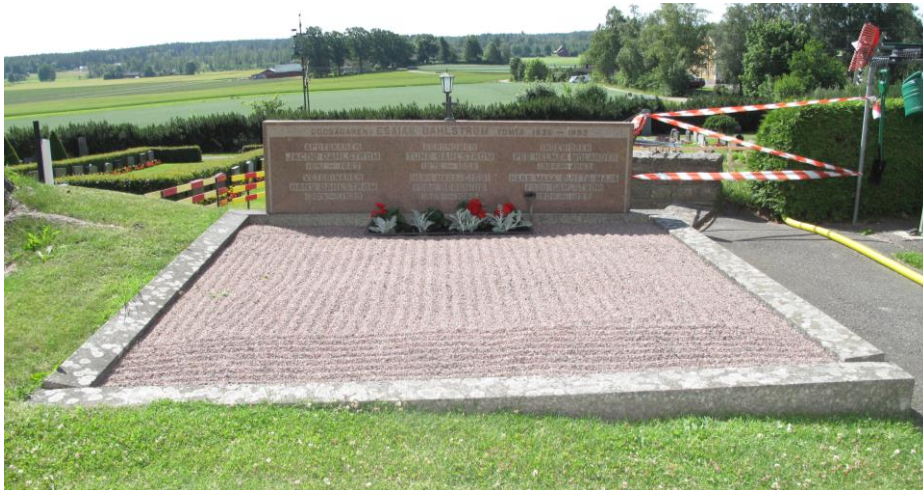
Kyrkogård Hallsbergs Sockenkyrka	
Läge Gamla Kyrkogården, Kv. II	Gravplatsnr 26	Årtal
Gravvårdens typ Sten, stående	Gravvårdens höjd 70 cm	Gravvårdens material Granit, röd
Plantering/växtmaterial	Omgärdning Stenram	Ytmaterial Grus
Inskription GODSÄGAREN ESIAS DAHLSTRÖM TOMTA 1836-1893 APOTEKAREN AGRONOMEN INGENIÖREN JACOB DAHLSTRÖM TUNE DAHLSTRÖM PER HELMER MOLANDER 1841-1887 1876-1956 1904-1962 VETERINÄREN HANS MAKA CISSI HANS MAKA BRITTA MAJA HANS DAHLSTRÖM FÖDD BERONIUS FÖDD DAHLSTRÖM 1909-1939 1868-1956 1906-1999		Inskriptionstyp I nivå med övrig sten Titel Godsägaren Apotekaren Agronomen Ingeniören Veterinären
Skador Sättning, mossa/lav.		
Beskrivning Låg bred rektangulär gravsten krönt av mindre metallkors. Polerad framsida med på övre delen en rektangulär inskriptionsyta som sträcker sig över nästintill hela stenens bredd och från vilken en tunn linje går ned parallellt längs med sidorna. Inskriptionsytan med bearbetat/gradhugget utseende. Mindre rektangulära inskriptionsytor i den polerade framsidan. Krysshamrade/gradhuggna sidor samt sockel. Baksida med grovt pikat utseende.

Kulturhistoriskt värde Grusgrav med stenram. Bred gravvård med flertalet titlar, en av fler grusgravar i kvarter med stenramar. Ort-gårdsnamn.		
Bild

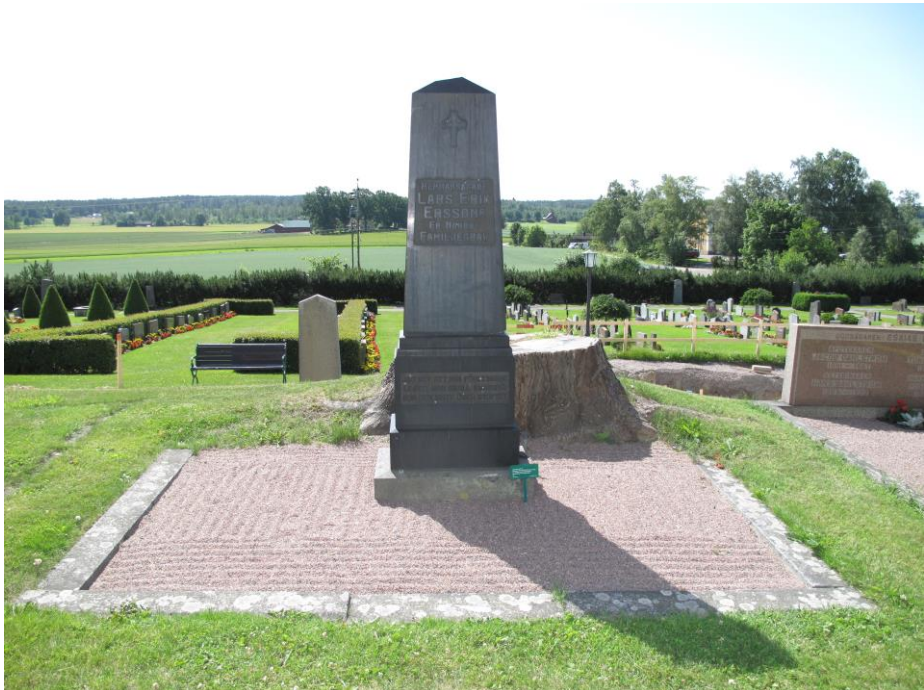
Läge Gamla Kyrkogården, Kv. II	Gravplatsnr 27	Årtal
Gravvårdens typ Sten, stående	Gravvårdens höjd 198 cm	Gravvårdens material Granit, svart
Plantering/växtmaterial	Omgärdning Stenram	Ytmaterial Grus
Inskription HEMMANSÄGARE LARS ERIK ERSSONS FAMILJEGRAV JAG VET ATT MIN FÖRLOSSARE LEVER, HAN SKALL KVARSTÅ SOM DEN SISTE ÖVER STOFTET		Inskriptionstyp Förhöjd
		Titel Hemmansägare
Skador Sättning, mossa/lav, avslaget krön. Stenramens bakre del saknas.		
Beskrivning Hög obeliskformad gravsten som är polerad i sin helhet, undantaget sockeln som har ett fint räffelhamrat utseende. Överst på framsidan dekor av kors i en försänkt dekoryta som följer korsets form. Rektangulär horisontell inskriptionsyta med rundade hörn med bredare bas och uppåt avsmalnande. Inskriptionsytan troligen huggen samt lätt blåstrad med förhöjd polerad inskription. Ett antal profiler skiljer stenens övre del från basen. Basen har en rektangulär inskriptionsyta med rundade hörn. Mellan bas och sockel finns en något bredare polerad sten som utgör en extra sockel till basen. Övergång mellan bas-sockel markeras av en fasad kant. Fint bearbetad stenram med raka kanter. Stenramen har en lägre samt bredare entrésten i framkant. Ramens bakre del saknas.

Kulturhistoriskt värde Grusgrav med stenram samt titel. Hög karaktärsskapande gravvård för gamla kyrkogården, södra sidan. En av fler i välbevarad del i kvarter med stenramar.		
Bild

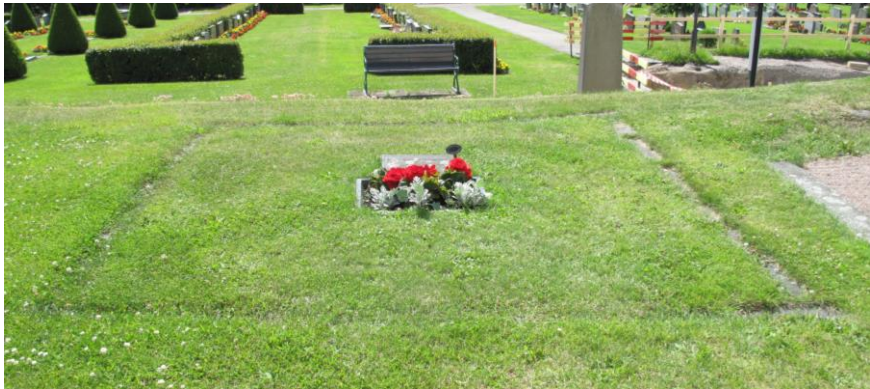
Kyrkogård Hallsbergs Sockenkyrka	
Läge Gamla Kyrkogården, Kv. II	Gravplatsnr 28	Årtal
Gravvårdens typ Sten, liggande	Gravvårdens höjd 25 cm	Gravvårdens material Granit, svart
Plantering/växtmaterial	Omgärdning Stenram	Ytmaterial Gräs
Inskription Claes V. Sandin Familjegrav		Inskriptionstyp Något förhöjd
		Titel
Skador Sättning, mossa/lav, delvis överväxt ram.		
Beskrivning Mindre liggande svagt sluttande gravsten. Polerad framsida med en försänkt linje som löper parallellt med ytterkanten. Försänkt rektangulär inskriptionsyta. Något förhöjd polerad inskription. Inskriptionsyta samt linje troligen blåstrade. Finslipade sidor samt stenram.		
Kulturhistoriskt värde Stenram. Karaktärsskapande gräsgrav på gamla kyrkogårdens södra sida. Gravvården går att återanvända, endast framsidan får omarbetas på gravstenen. Hänsyn bör tas till dekor samt bearbetning.		
Bild

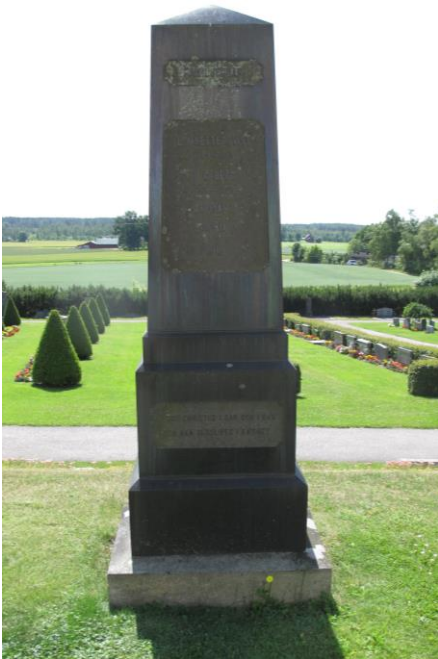
Kyrkogård Hallsbergs Sockenkyrka	
Läge Gamla Kyrkogården, Kv. II	Gravplatsnr 30	Årtal
Gravvårdens typ Sten, stående	Gravvårdens höjd 245 cm	Gravvårdens material Granit, svart
Plantering/växtmaterial	Omgärdning	Ytmaterial
Inskription FAMILJEGRÄV E.A. SETTERQVIST 1809-1885 U.C. BERG 1808-1878 JOHAN SOFIA ADOLPHINA IDA JESUS CHRISTUS I GÅR OCH I DAG OCH HAN DESSLIKES I EVIGHET		Inskriptionstyp Förhöjd Titel
Skador Sättning, mossa/lav.		
Beskrivning Hög obeliskformad gravsten. Stenens framsida har tre inskriptionsytor. Den övre är rektangulär horisontell samt försänkt med konkava hörn. Den undre rektangulär vertikal samt försänkt med konkava hörn. Inskriptionsytan följer stenens form med bredare bas. Inskriptionsytorna är fint huggna med ruttmönster likt vävt tyg. Basen har ett indraget krön som utgör en extra mindre bas till den övre stenen. Basen har en rektangulär inskriptionsyta med samma form samt bearbetning likt de två övre. Övergång mellan bas-sockel utgörs av en fasad kant. Stenen är i sin helhet polerad undantaget sockeln vilken har ett fint räffelhamrat utseende.

Kulturhistoriskt värde Karaktärsskapande gravvård, en av fler i välbevarad rad med samma form samt material.		
Bild Datum 2013-07-09 Fotograf Louise Anshelm

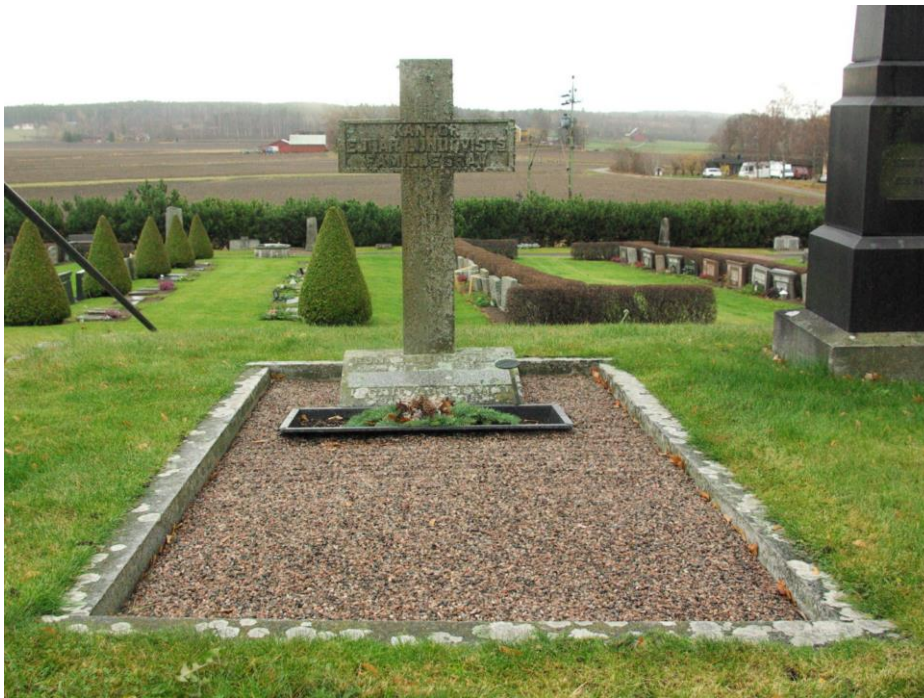
Kyrkogård Hallsbergs Sockenkyrka	
Läge Gamla Kyrkogården, Kv. II	Gravplatsnr 31	Årtal
Gravvårdens typ Sten, stående	Gravvårdens höjd 116 cm	Gravvårdens material Granit
Plantering/växtmaterial	Omgärdning Stenram	Ytmaterial Grus
Inskription KANTOR EJNAR LUNDQVIST FAMILJEGRAV EJNAR LUNDQVIST 1900-1963 INGRID LUNDQVIST 1911-1950		Inskriptionstyp Förhöjd Titel Kantor
Skador Mossa/lav.		
Beskrivning Gravsten i form av kraftigt kors på sockel. Sockel med avfasad framkant. Avfasning ned till markytan. Kors samt sockel med gradhuggen/fint bearbetad yta. Försänkt inskriptionsyta, finare bearbetad/möjligen blästrad, med förhöjd inskription på korsets horisontella arm. Förhöjd polerad inskription på sockelns avfasning. Mellan inskriptionerna finns en förhöjd polerad ”platta”. Stenram med samma bearbetning som gravstenen.		
Kulturhistoriskt värde Titel. Grusgrav med stenram. Karaktärsskapande gravvård i form av kors.

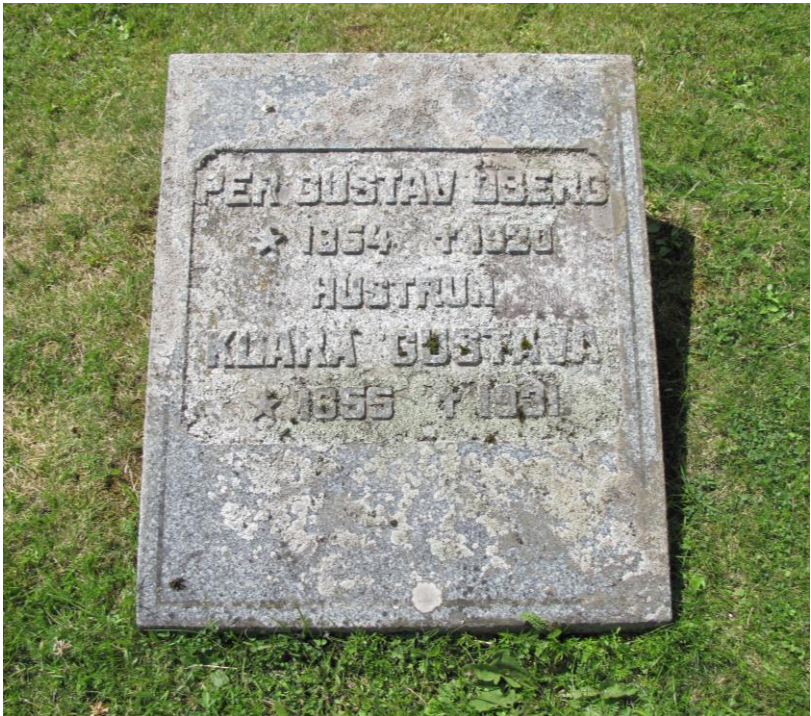
Kyrkogård Hallsbergs Sockenkyrka	
Läge Gamla Kyrkogården, Kv. II	Gravplatsnr 32	Årtal
Gravvårdens typ Sten, liggande	Gravvårdens höjd 59 cm	Gravvårdens material Granit, grå
Plantering/växtmaterial	Omgärdning	Ytmaterial
Inskription PER GUSTAV ÖBERG f. 1854 d. 1920 HUSTRUN KLARA GUSTAVA f. 1855 d. 1931		Inskriptionstyp Förhöjd
		Titel
Skador Mossa/lav.		
Beskrivning Liggande svagt sluttande gravsten, rektangulär vertikal. Polerad framsida, något indragen, med en försänkt tunn linje som löper parallellt med ytterkanten. Rektangulär horisontell försänkt inskriptionsyta, fint bearbetad, med indragna konvexa hörn. Förhöjd polerad inskription. Sidor med krysshämrat utseende.		
Kulturhistoriskt värde Karaktärsskapande gravsten nära kyrkan. Gravvården går att återanvända, endast framsidan bör omarbetas, hänsyn bör tas till dekor samt bearbetning.		
Bild Datum 2013-07-09 Fotograf Louise Anshelm

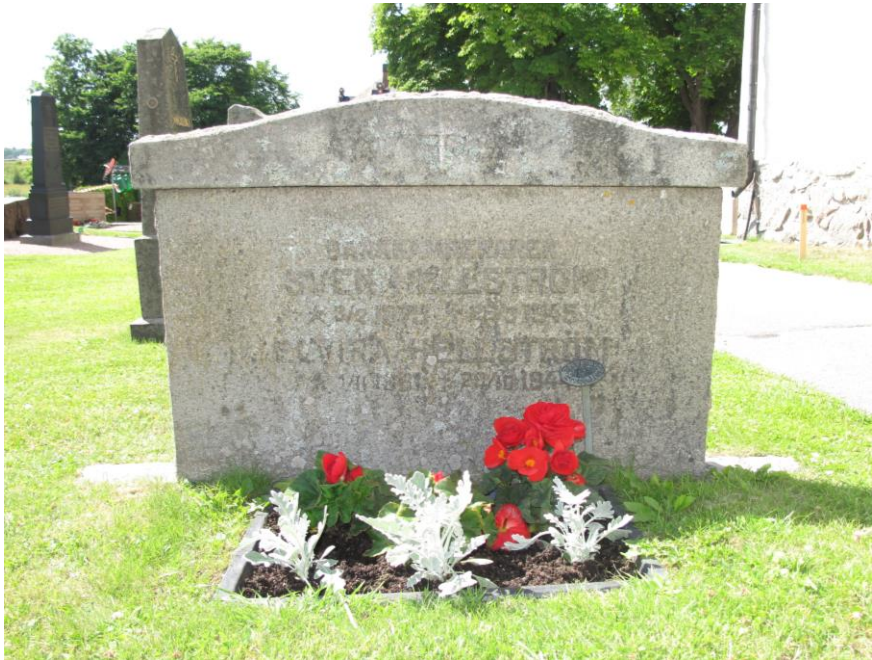
Kyrkogård Hallsbergs Sockenkyrka	
Läge Gamla Kyrkogården, Kv. II	Gravplatsnr 33	Årtal
Gravvårdens typ Sten, stående	Gravvårdens höjd 77 cm	Gravvårdens material Granit, grå
Plantering/växtmaterial	Omgärdning	Ytmaterial
Inskription BANKKAMRERAREN SVEN HELLSTRÖM f. 3/2 1875 d. 26/3 1945 ELVIRA HELLSTRÖM f. 1/11 1881 d. 29/10 1944		Inskriptionstyp Något förhöjd
		Titel Bankkamreraren
Skador Sättning, mossa/lav.		
Beskrivning Bred gravsten med kraftigare rundat överstycke som planar ut mot sidorna. Överstyckets framsida med krysshamrat utseende och med dekor av förhöjt polerat kors. Gravstenen har krysshamrad/gradhuggen framsida med förhöjd inskription. Grovt bearbetad ovsida, sidor samt baksida. Baksida med bibehållna naturliga fördjupningar. Bredare sockel som är grovt bearbetad.		
Kulturhistoriskt värde Titel.		
Bild

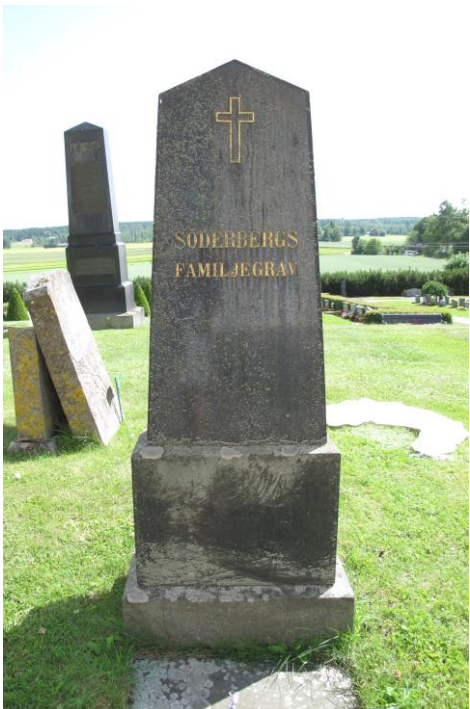
Gravvård	Kyrkogård Hallsbergs Sockenkyrka	
Läge Gamla Kyrkogården, Kv. II	Gravplatsnr 34	Årtal
Gravvårdens typ Sten, stående	Gravvårdens höjd 133,5 cm	Gravvårdens material Granit, svart
Plantering/växtmaterial	Omgärdning	Ytmaterial
Inskription SÖDERBERGS FAMILJEGRÄV		Inskriptionstyp Försänkt, förgylld
		Titel
Skador Sättning, mossa/lav.		
Beskrivning Hög gravsten med brutet spetsigt krön. Sidor svagt utåt sluttande. Hög bred bas. Övergång mellan övre sten och bas samt mellan bas och sockel markeras av en svagt fasad kant. Framsidan är polerad med överst dekor av försänkt kors. Sidor, baksida och sockel har ett fint krysshämrat utseende. Övre stenen samt basen med kantslag. En rad med plattor leder från den asfalterade gången fram till gravstenen.		
Kulturhistoriskt värde Hög gravsten nära kyrkan. En av fler på kyrkans södra sida med samma bearbetning samt material.		
Bild

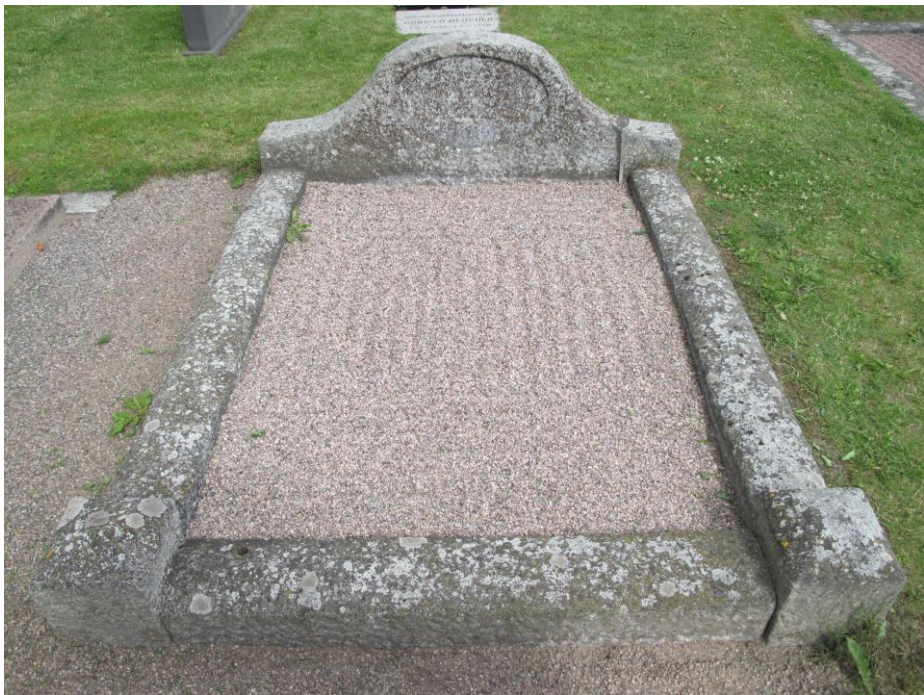
Kyrkogård Hallsbergs Sockenkyrka	
Läge Gamla Kyrkogården, Kv.II	Gravplatsnr 40	Årtal
Gravvårdens typ Sten, stående	Gravvårdens höjd 50 cm	Gravvårdens material Granit
Plantering/växtmaterial	Omgärdning Stenram	Ytmaterial Grus
Inskription Inskriptionen är inte möjlig att se. Enligt gravboken är Lars Erland Norrman samt Kristina Charlotta Norrman gravsatta här.		Inskriptionstyp Försänkt
		Titel
Skador Mossa/lav.		
Beskrivning Låg bred gravsten med rundat krön som planar ut mot sidorna. Oval horisontell försänkt samt fint bearbetad inskriptionsyta. Sten samt stenram med grovt krysshamrat/pikat utseende. Gravstenen utgör stenramens bakre del. I framkant markeras hörnen av hörnstenar i form av rätvinkliga parallelepipedrar med svagt rundade pyramidformade krön. Stenramens ovansida är svagt rundad samt bearbetad som gravstenen.		
Kulturhistoriskt värde Grusgrav med stenram. Äldre karaktärsskapande gravvård nära kyrkan En av fler på kyrkans södra sida med stenram. Gravvården går att återanvända, endast inskriptionsytan får omarbetas.

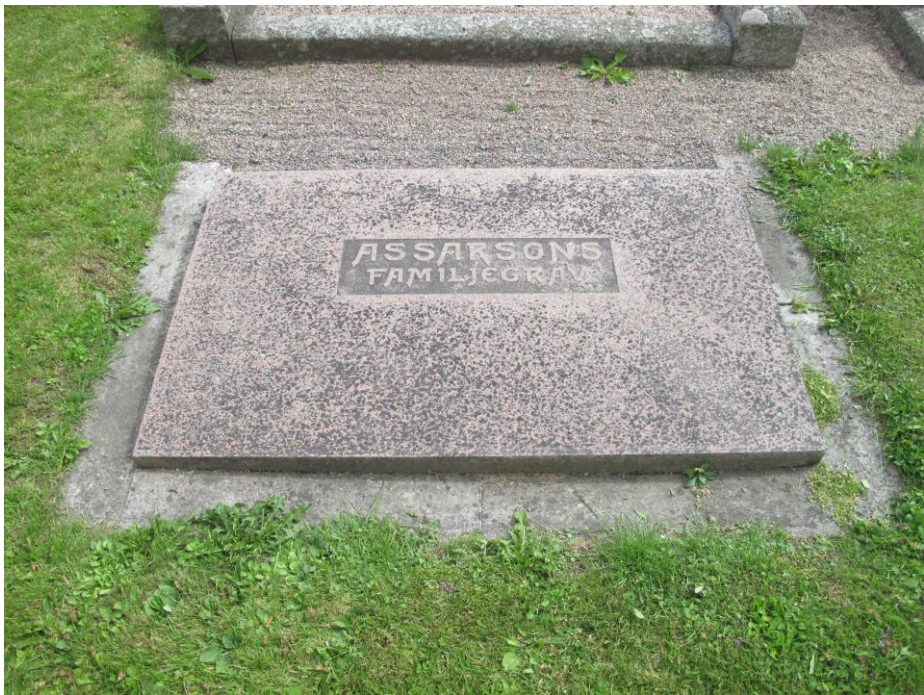
Kyrkogård Hallsbergs Sockenkyrka	
Läge Gamla Kyrkogården, Kv. II	Gravplatsnr 41	Årtal
Gravvårdens typ Sten, liggande	Gravvårdens höjd 82 cm	Gravvårdens material Granit, grå
Plantering/växtmaterial	Omgärdning Stenram, delvis	Ytmaterial
Inskription ASSARSONS FAMILJEGRAV		Inskriptionstyp Förhöjd
		Titel
Skador Sättning, mossa/lav.		
Beskrivning Stor liggande något sluttande gravsten. Polerad framsida, sidor med krysshamrat utseende. Rektangulär inskriptionsyta, fint räffelhamrad. Förhöjd polerad inskription. Stenram i grå granit med normalslipat utseende, som ligger dikt intill stenen på tre sidor, bakstycke saknas.		
Kulturhistoriskt värde Karaktärsskapande större liggande gravsten nära kyrkan. Gravvården går att återanvända, hänsyn bör tas till existerande utformning.		
Bild

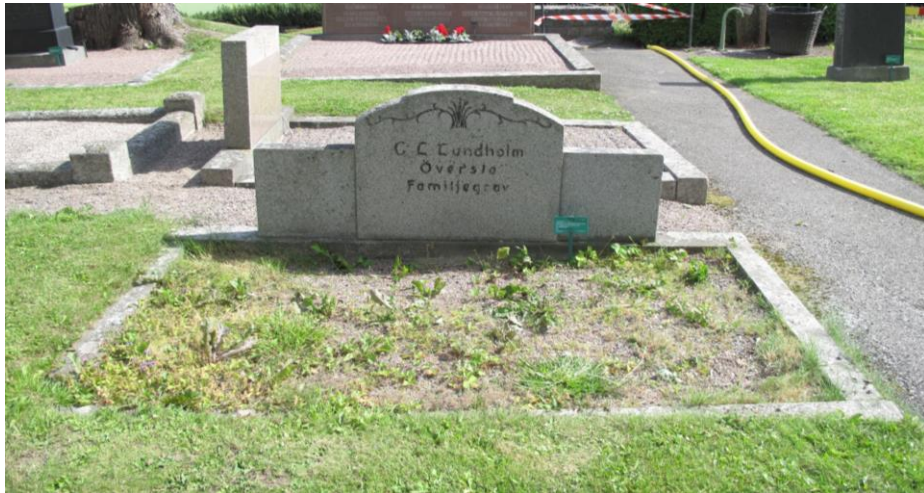
Kyrkogård Hallsbergs Sockenkyrka	
Läge Gamla Kyrkogården, Kv. II	Gravplatsnr 42	Årtal
Gravvårdens typ Sten, stående	Gravvårdens höjd 63,5 cm	Gravvårdens material Granit, grå
Plantering/växtmaterial	Omgärdning Stenram	Ytmaterial Grus
Inskription C.L. Lundholm Översta Familjegrav		Inskriptionstyp Försänkt, mörkt kolorerad
		Titel
Skador Sättning.		
Beskrivning Bred låg gravsten som består av tre delar. Mittstenen har rundat krön med ett något förhöjt mittparti. Dekor av försänkt stiliserad bladslinga. Inskriptionsstenen är på var sida flankerad av rektangulära horisontella sidostenar. Mitt- samt sidostenar har svagt rundade yttre hörn. Polerad framsida, finslipad ovansida samt sidor. Blästrad alternativt grovslipad baksida. Gravstenen står på stenramens bakre del.		
Kulturhistoriskt värde Grusgrav med stenram. Ort-gårdsnamn. Gravvården går att återanvända.		
Bild
