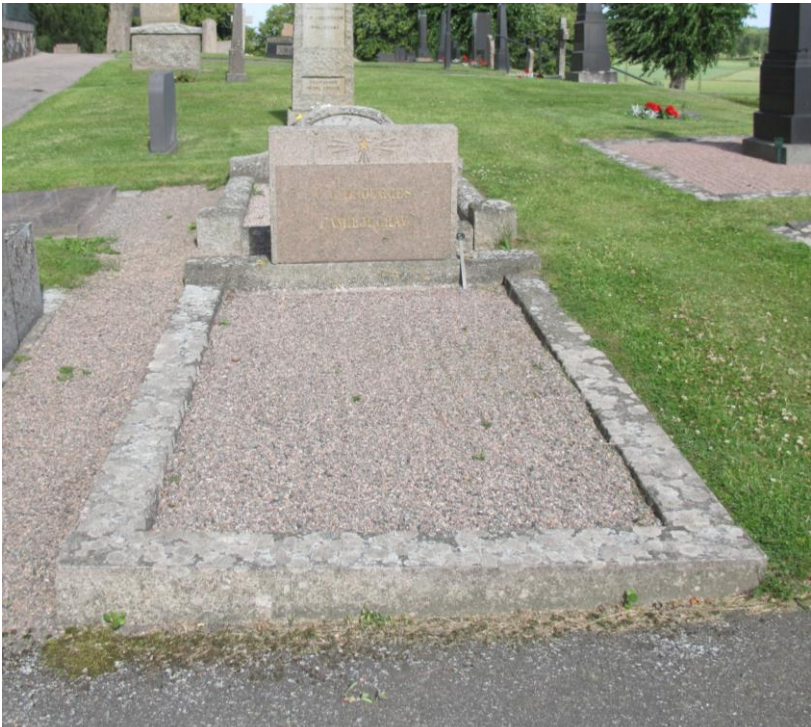
Kyrkogård Hallsbergs Sockenkyrka	
Läge Gamla Kyrkogården, Kv. II	Gravplatsnr 43	Årtal
Gravvårdens typ Sten, stående	Gravvårdens höjd 70 cm	Gravvårdens material Granit, röd
Plantering/växtmaterial	Omgärdning	Ytmaterial
Inskription C.G. DROUGGES FAMILJEGRAV		Inskriptionstyp Försänkt, förgylld
		Titel
Skador Mossa/lav.		
Beskrivning Bred rektangulär gravsten stående på bakre del av stenram. Dekor av förgylld strålande stjärna med polerade konturer samt strålar. Framsida med krysshamrat utseende. Polerad rektangulär ”platta” med försänkt förgylld inskription. Sidor samt ovansida med krysshamrat utseende. Grovt bearbetad baksida, möjligen pikad. Troligtvis äldre stenram av grå granit, kantslag på del av stenramens ovansida. Stenramens bakre del högre än övriga sidor.		
Kulturhistoriskt värde Grusgrav med stenram. Gravvården går att återanvända.		
Bild

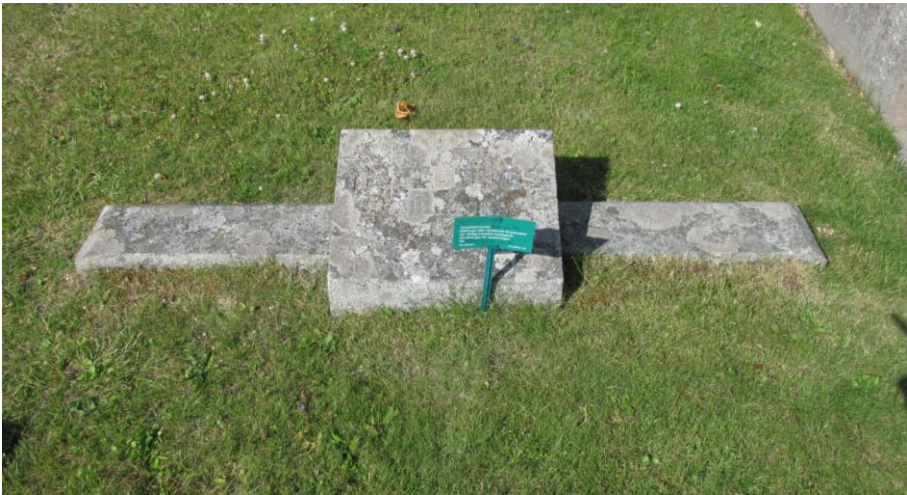
Kyrkogård Hallsbergs Sockenkyrka	
Läge Gamla Kyrkogården, Kv. II	Gravplatsnr 44	Årtal
Gravvårdens typ Sten, liggande	Gravvårdens höjd 34,5 cm	Gravvårdens material Granit
Plantering/växtmaterial	Omgärdning	Ytmaterial
Inskription HALLBERGS FAMILJEGRAV		Inskriptionstyp Förhöjd
		Titel
Skador Mossa/lav.		
Beskrivning Mindre svagt sluttande liggande gravsten. Gravvården har ett krysshamrat utseende i sin helhet. Förhöjd polerad inskription. Gravstenen är integrerad i en rest av tidigare stenram. Sockeln har fasad bakkant samt kortsidor.		
Kulturhistoriskt värde Karaktärsskapande mindre sten på gamla kyrkogården, södra sidan. Gravvården går att återanvända, endast framsidan bör omarbetas på gravstenen.		
Bild

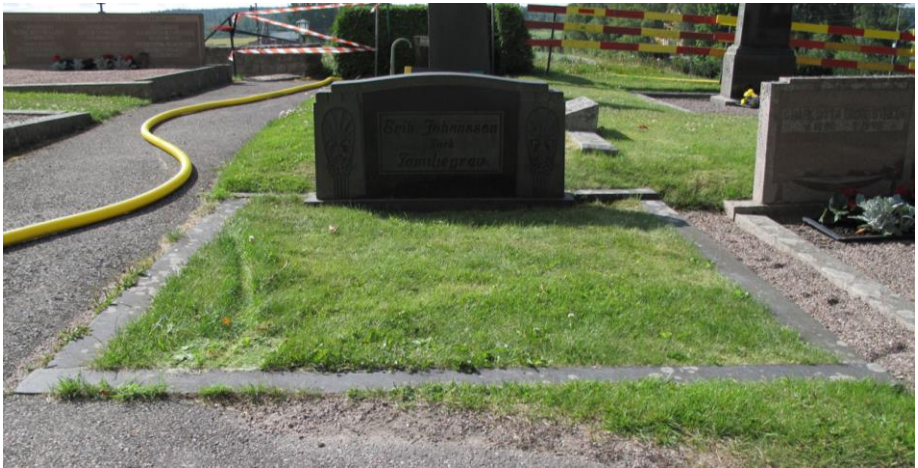
Läge Gamla Kyrkogården, Kv. II	Gravplatsnr 45	Årtal 1944
Gravvårdens typ Sten, stående	Gravvårdens höjd 61 cm	Gravvårdens material Granit, svart
Plantering/växtmaterial	Omgärdning Stenram	Ytmaterial Gräs
Inskription Erik Johansson Bäck Familjegrav		Inskriptionstyp Förhöjd Titel
Skador Sättning, mossa/lav.		
Beskrivning Bred gravsten med svagt rundat krön som planar ut något mot sidorna. Krönet har avtrappade sidor. Framsida med fint krysshämrat utseende, troligen även lätt efterblästrad samt en polerad större centerad "platta" som följer stenens övre form. Försänkt inskriptionsyta med krysshämrat utseende med en polerad tunn linje/ram innanför ytterkanten. Förhöjd polerad inskription. På var sida "plattan" finns en förhöjd dekoryta, bearbetad likt övrig yta med försänkt dekor av stiliserade blommor och stjälkar. Dekoryornas långsidor med kantslag. På krönet av dekoryorna finns tre kvadrater i rad. Sidor, ovansida med normalslipat utseende baksidan med grövre bearbetning. Sten står på sockel som är samkomponerad med stenramen samt något bredare och djupare än ramen i övrigt. Ram med normalslipat utseende.

Kulturhistoriskt värde Gräsgrav med stenram. Ort-gårdsnamn. Ovanlig dekor. Gravvård nära kyrkans södra entré.		
Bild Datum 2013-07-09 Fotograf Louise Anshelm

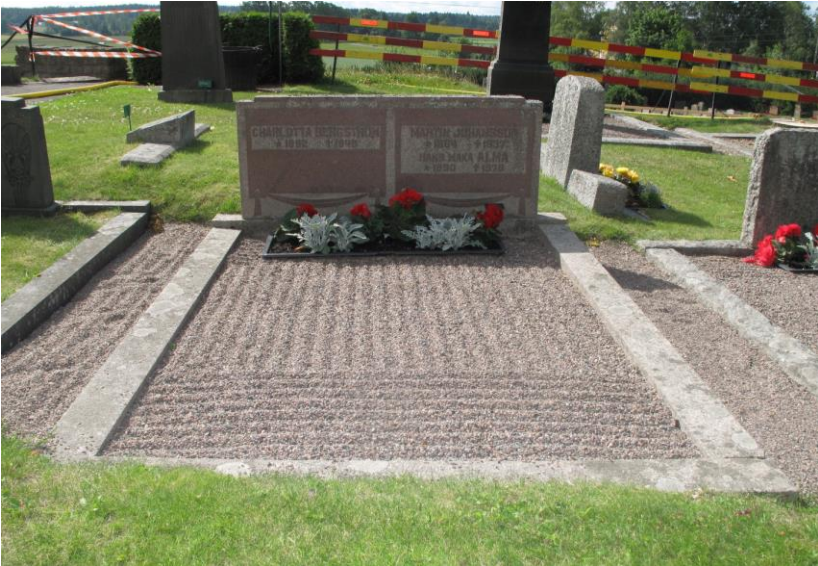
Kyrkogård Hallsbergs Sockenkyrka	
Läge Gamla Kyrkogården, Kv. II	Gravplatsnr 46	Årtal
Gravvårdens typ Sten, stående	Gravvårdens höjd 57 cm	Gravvårdens material Granit, röd-grå
Plantering/växtmaterial	Omgärdning Stenram	Ytmaterial Grus
Inskription CHARLOTTA BERGSTRÖM f. 1862 d. 1948 MARTIN JOHANSSON f. 1884 d. 1937 HANS MAKÅ ALMA f. 1890 d. 1978		Inskriptionstyp Förhöjd, polerad Titel
Skador Sättning, mossa/lav.		
Beskrivning Bred gravsten, rektangulär, med på stenens krön en tunn, indragen polerad ”platta” /förhöjning. Sten samt sockel med krysshämrat utseende. På framsidan finns två rektangulära förhöjda ”plattor” med försänkta rektangulära inskriptionsytor. Plattornas nedre sida är till stor del indragen. I de utskjutande partierna finns hål mellan vilka det hänger draperingar. Stenramens bakre del, på vilken gravstenen står, är något högre än resterande sidor.		
Kulturhistoriskt värde Grusgrav med stenram. Tidstypisk gravsten, en av fler i välbevarad rad med stenramar.

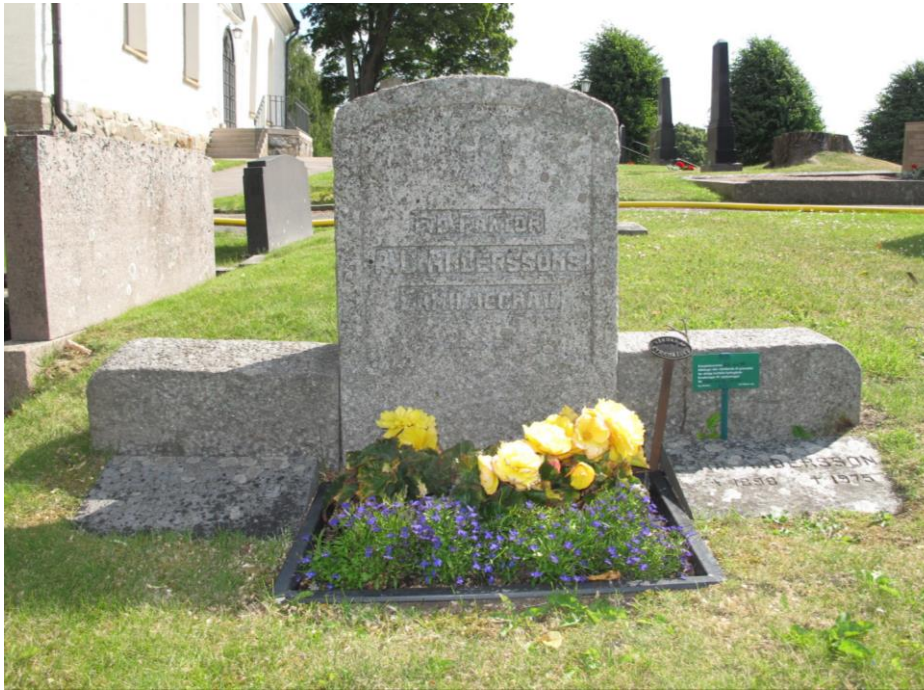
Gravvård	Kyrkogård Hallsbergs Sockenkyrka	
Läge Gamla Kyrkogården, Kv. II	Gravplatsnr 48	Årtal
Gravvårdens typ Sten, stående, liggande	Gravvårdens höjd 81 cm, 27 cm	Gravvårdens material Granit, grå
Plantering/växtmaterial	Omgärdning Stenram	Ytmaterial Grus
Inskription F.D. FAKTOR A.G. ANDERSSONS FAMILJEGRAV Liggande stenar: GERDA OHLSSON f. 1887 d. 1959		Inskriptionstyp Försänkt, förhöjd
ERIK ANDERSSON f. 1896 d. 1975		Titel f.d. faktor
Skador Sättning, mossa/lav.		
Beskrivning Gravsten med rundat krön och raka sidor. Flankerad av två lägre breda stenar med rundade ytterhörn. Framför var sidosten finns en liggande svagt sluttande gravsten. Gravstenen med ett grovt pikat utseende. Mittstenens baksida har naturliga grundare fördjupningar. Framsidan är till största delen försänkt och följer stenens form samt har en fint huggen bearbetad yta. Ytans nedre linje har en indragen, konkav form. Överst finns en försänkt oval vertikal dekoryta, troligen blåstrad, med ett förhöjt kors. Under dekoren finns tre försänkta inskriptionsytor med förhöjd inskription. De liggande gravstenarna är fint bearbetade med försänkt inskription. Den vänstra stenen har sidor med krysshamrat utseende, den högra stenen har normalslipade sidor.

Kulturhistoriskt värde Titel. Äldre karaktärsskapande gravvård nära kyrkan.		
Bild

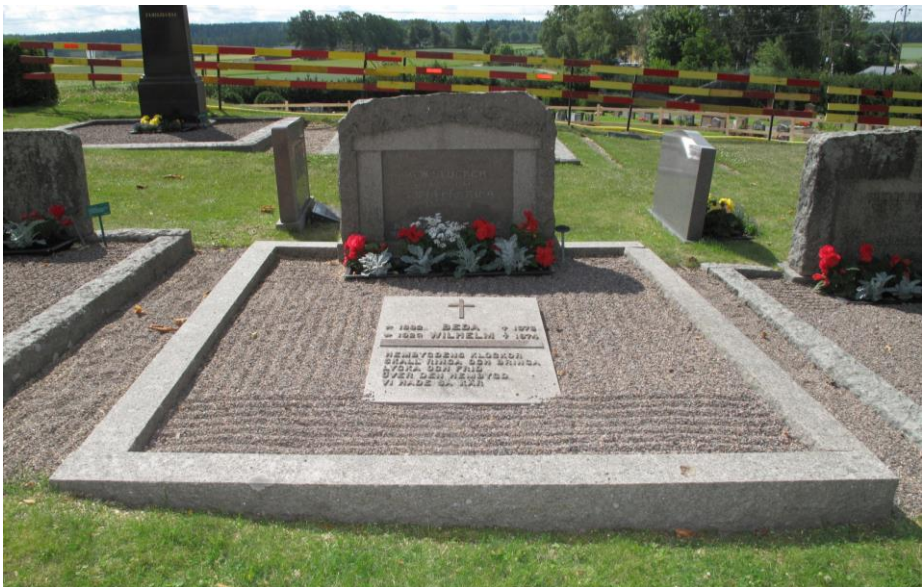
Kyrkogård Hallsbergs Sockenkyrka	
Läge Gamla Kyrkogården, Kv. II	Gravplatsnr 50	Årtal
Gravvårdens typ	Gravvårdens höjd 92 cm	Gravvårdens material Granit, röd-grå
Plantering/växtmaterial	Omgärdning Stenram	Ytmaterial Grus
Inskription G.W. BLÜCKNER 1850-1941 SOFIA KRISTINA 1854-1931 HERMAN ÅKE 1885-1970 1922-1927 f. 1882 BEDA d. 1978 f. 1923 WILHELM d. 1974 Hembygdens klockor skall ringa och bringa lycka och frid över den hembygd vi hade så kär		Inskriptionstyp Försänkt, förhöjd Titel
Skador		
Beskrivning Bred gravsten samt sockel som i sin helhet är grovt bearbetad med en bibehållen naturlig yta. Assymetriskt krön. Sockeln är samkomponerad med den bakre delen av stenramen. Framsidan har ett försänkt frontonformat överstycke som bärs upp av pelare (fint räffelhamrade). Mellan pelarna en ytterligare försänkt polerad inskriptions-sten/yta. Framför gravstenen finns en svagt sluttande liggande gravsten, fint bearbetad med förhöjd dekor av kors samt inskription. Mitt på stenen finns en förhöjd polerad rektangulär ”platta”.

Kulturhistoriskt värde Grusgrav med stenram. En av fler i välbevarad rad med stenramar. Gravvården går att återanvända, endast inskriptionsytan bör omarbetas.		
Bild Datum 2013-07-15 Fotograf Louise Anshelm

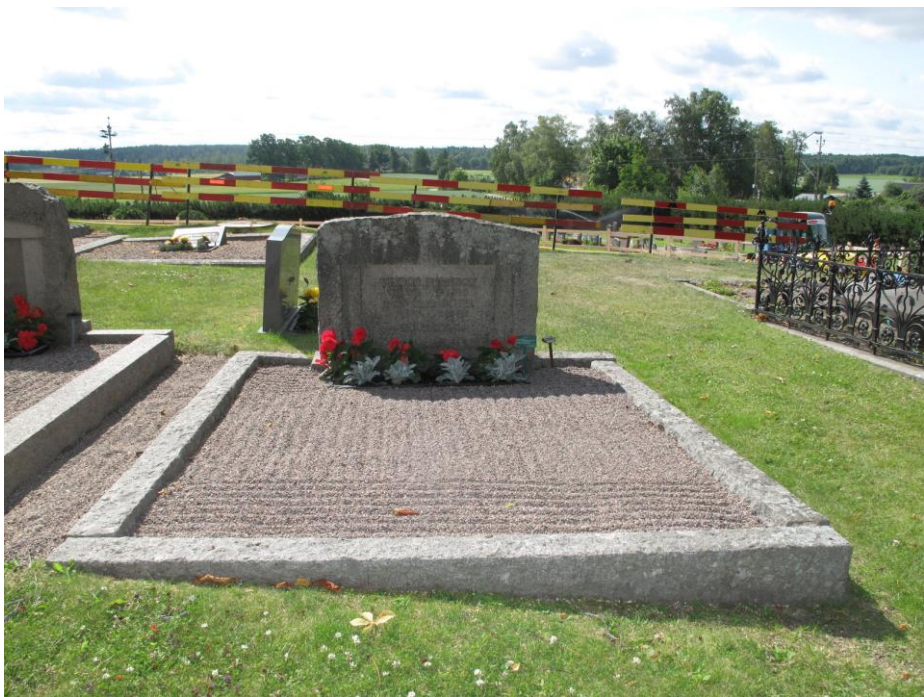
Kyrkogård Hallsbergs Sockenkyrka	
Läge Gamla Kyrkogården, Kv. II	Gravplatsnr 53	Årtal
Gravvårdens typ Sten, stående	Gravvårdens höjd 90 cm	Gravvårdens material Granit, grå
Plantering/växtmaterial	Omgärdning Stenram	Ytmaterial Grus
Inskription VIKTOR PERSSON f. 1862 d. 1946 HANS MAKA SOFIA f. 1866 d. 1932 HÖGSÄTER		Inskriptionstyp Förhöjd
		Titel
Skador Sättning, mossa/lav.		
Beskrivning Bred gravsten där sockeln utgör en del av den bakre stenramen. Grovt bearbetad sten, troligtvis pikad. Framsidan har ett försänkt frontonformat överstycke med dekor av kors som bärs upp av pelare. Mellan pelarna finns ytterligare en försänkt polerad inskriptions-sten/yta. Inskriptionen är förhöjd samt polerad. Fint bearbetad dekor- samt inskriptionsyta. Grovt bearbetad stenram.		
Kulturhistoriskt värde Grusgrav med stenram. En av fler i välbevarad rad med stenramar. Karaktärsskapande gravvård för södra sidan av kyrkan. Gravvården går att återanvända, endast inskriptionsytan bör omarbetas.

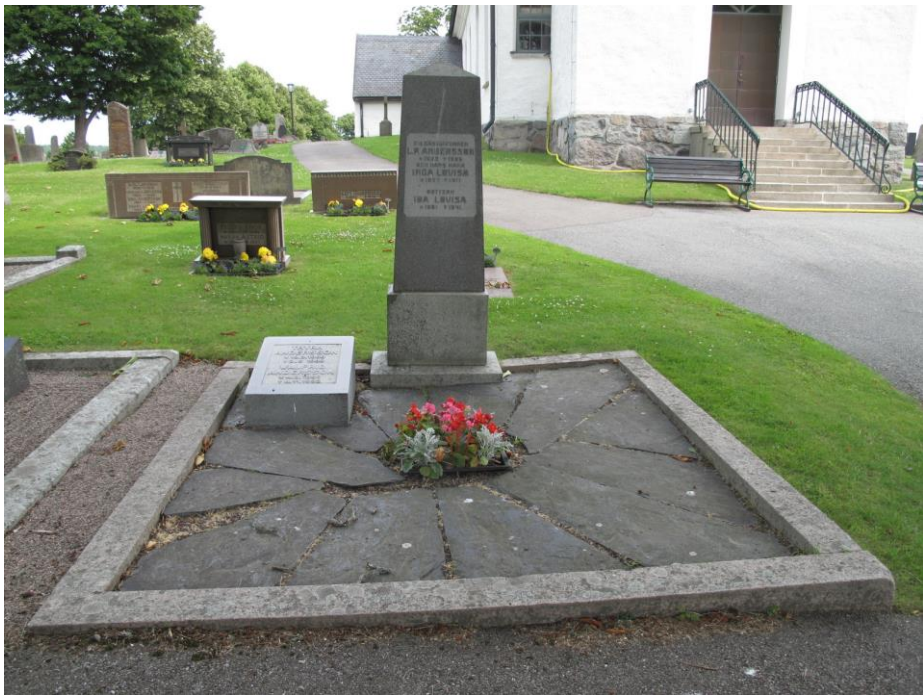
Kyrkogård Hallsbergs Sockenkyrka	
Läge Gamla Kyrkogården, Kv. II	Gravplatsnr 54	Årtal
Gravvårdens typ Sten, stående	Gravvårdens höjd 179 cm, 66 cm	Gravvårdens material Granit, grå
Plantering/växtmaterial Blommor	Omgärdning Stenram	Ytmaterial Skifferplattor
Inskription F.d. GÄSTGIFVAREN L.P. ANDERSSON f. 1829 d. 1905 OCH HANS MAK INGA LOVISA f. 1827 d. 1917 DOTTERN IDA LOVISA f. 1861 d. 1941 Liggande gravsten: THYRA ANDERSSON f. 19.3.1908 d. 2.6. 1989 WALFRID ANDERSSON f. 4.8. 1899 d.4.11. 1993		Inskriptionstyp I nivå med omgivande stenyta, förhöjd Titel F.d. gästgifvaren
Skador Sättning, mossa/lav.		
Beskrivning Hög obeliskformad gravsten med hög bas samt en lägre sockel. Den övre stenen/inskriftsstenen har polerad framsida med en något försänkt rektangulär vertikal inskriftsytta med konkava hörn, fint randhuggen. Ytan följer stenens form med bredare bas och uppåt avsmalnande. Sidorna är fint bearbetade, randhuggna, med kantslag. Baksida samt bas är fint bearbetade. Gravstens sockel är samkomponerad med stenramens bakre del. Sockeln med räffelhamrat utseende. Snett nedanför gravstenen, i övre vänstra hörnet, finns en svagt sluttande liggande gravsten. Polerad framsida med försänkt rektangulär vertikal inskriftsytta, fint huggen. Normalslipade sidor. Skifferplattor utgör ytmaterial inom stenramen. I mitten finns en planteringslåda med blommor. Skifferplattor och blommornas/planteringslådan är äldre.

Kulturhistoriskt värde Personhistoriskt värde. Titel. Gravvård med stenram samt plattläggning av skiffer. Skifferplattornas läggning samt planteringslådan är äldre och har enligt gravrättsinnehavaren "alltid sett likadan ut". Karaktärsskapande gravvård i välbevarad rad med stenramar.		
Bild Datum 2013-07-15 Fotograf Louise Anshelm

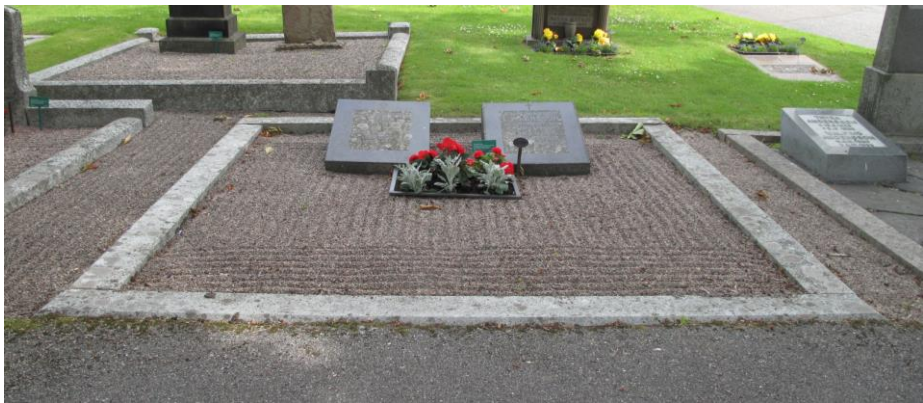
Kyrkogård Hallsbergs Sockenkyrka	
Läge Gamla Kyrkogården, Kv. II	Gravplatsnr 55	Årtal
Gravvårdens typ Sten, liggande	Gravvårdens höjd 64,5 cm, 65 cm	Gravvårdens material Granit, svart
Plantering/växtmaterial	Omgärdning Stenram	Ytmaterial Grus
Inskription P.E. JONSSON KYRKOVÄRDEN NORRBY L.P. LARSSON f. 1817 d. 1880 NORRBY HANS MAKA f. 8/11 1841 d. 23/10 1919 BRITTA MARIA HANS MAKA JONSSON KRISTINA f. 1820 d. 1910 f. 18/11 1847 d. 15/11 1923		Inskriptionstyp I nivå med omgivande sten Titel Kyrkovärden
Skador Mossa/lav.		
Beskrivning Två liggande gravstenar, svagt sluttande. Vänster sten har polerad framsida med dekor av kors med försänkta konturer, en fint bearbetad, med randhugget utseende, rektangulär vertikal inskriptionsyta samt polerad inskription. Krysshamrade sidor. Höger sten har på framsidan en polerad grov ram strax innanför ytterkanten. Överst i ramen dekor av ett något försänkt kors med spetsiga ändslut. Rektangulär vertikal inskriptionsyta, blåstrad, med polerad inskription. Randhuggen stenram.

Kulturhistoriskt värde Grusgrav med stenram. Titel. Ort-gårdsnamn. Äldre karaktärsskapande gravvård, en av fler i välbevarad rad med stenramar. Flertalet gravvårdar i denna rad visar på olika gårdar/byar i orten.		
Bild

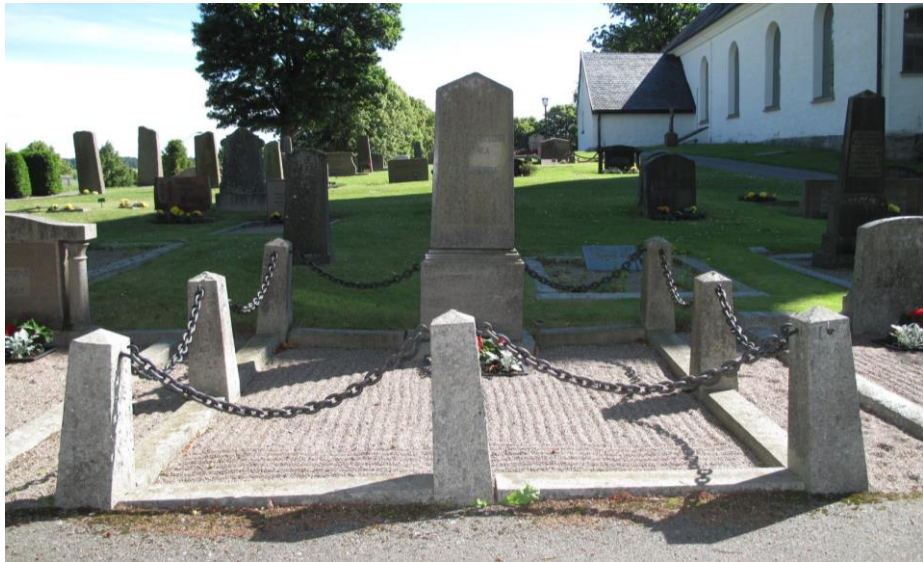
Kyrkogård Hallsbergs Sockenkyrka	
Läge Gamla Kyrkogården, Kv. II	Gravplatsnr 57	Årtal
Gravvårdens typ Sten, stående	Gravvårdens höjd 193 cm	Gravvårdens material Granit, grå
Plantering/växtmaterial	Omgärdning Stenram, kätting	Ytmaterial Grus
Inskription LARS LARSSONS SAMSALA FAMILJGRAF		Inskriptionstyp I nivå med omgivande yta.
		Titel
Skador Sättning, mossa/lav.		
Beskrivning Hög obeliskformad gravsten där övergång mellan övre sten och bas markeras av ett antal profiler på basens övre del. Hög bas där sockelns övre kant är avfasad mot basen. Gravstenen har polerad fram- och baksida, fint bearbetade sidor samt sockel. Inskriptionsytan följer stenens form med spetsigt krön och horisontell bas, fint huggen. Polerad inskription. Stenramen är bearbetad i ett ruttmönster. Gravstenen är samkomponerad med stenramen. Granitstolpar med krysshämrat utseende (7 st), pyramidformade krön samt bred bas bär upp en kätting. Kättingen är fästad på var sida i gravstenen. Stenramen är lagd mellan stolparna.

Kulturhistoriskt värde Grusgrav med stenram, granitstolpar samt gjuten kätting. En av fler gravvårdar i obruten rad med stenramar. Ort-gårdsnamn. Flertalet gravvårdar i denna rad visar på olika gårdar/byar i orten.		
Bild

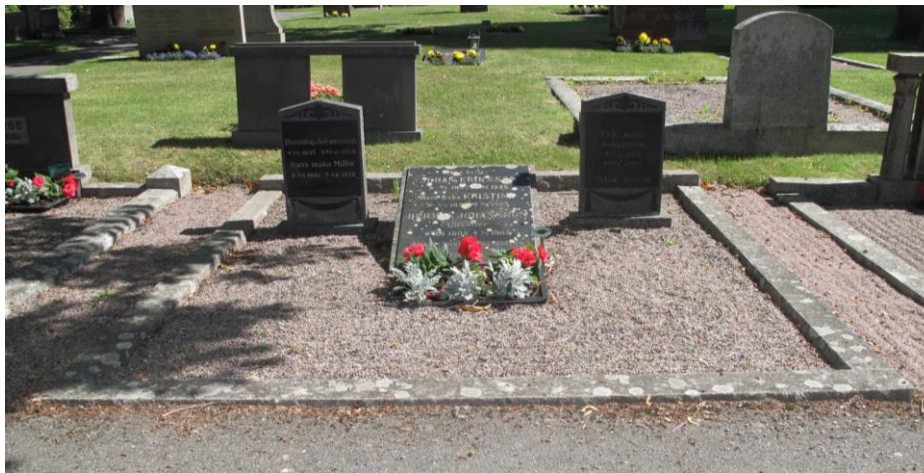
Kyrkogård Hallsbergs Sockenkyrka	
Läge Gamla Kyrkogården, Kv. II	Gravplatsnr 59	Årtal
Gravvårdens typ Sten, stående, liggande	Gravvårdens höjd 71 cm, 90 cm	Gravvårdens material Granit, gråsvart
Plantering/växtmaterial	Omgärdning Stenram	Ytmaterial Grus
Inskription Henning Johansson f. 5/4 1887 d. 22/12 1948 Hans maka Millie f. 6/5 1891 d. 3/6 1973 Erik Johan Johansson f. 12/11 1915 d. 28/4 1942 Älskad Saknad Här hvilar JOHAN ERIKSSON f. 13/2 1857 d. 11/3 1938 Hans maka KRISTINA f. 1/5 1852 d. 2/5 1944 HERMAN JOHANSSON Ulfsäter f. 26/9 1882 11/4 1903 Älskad i lifvet , saknad i döden! Uppb. 14:13.		Inskriptionstyp Försänkt Titel
Skador , Mossa/lav.		
Beskrivning Tre gravstenar inom stenramen. I mitten en liggande sluttande sten med krysshämrat utseende med förhöjd polerad framsida, något indragen från ytterkant. Försänkt inskription, tidigare ljust kolorerad. Stenen flankeras av två stående gravstenar med brutet, spetsigt krön, rektangulära vertikala polerade inskriptionsytor. Ovan inskriptionsytan stiliserad bladdekor och under dekor av drapering. Höger sten har en fint horisontellt randhuggen framsida. Sidor, baksida är troligen blåstrade. Vänster stens framsida troligen huggen samt blåstrad, sidor samt baksida med normalslipat utseende. Stenram med gradhuggen ovansida och grovt bearbetade sidor.

Kulturhistoriskt värde Grusgrav med stenram. Ort-gårdsnamn. En av fler gravvårdar i välbevarad rad med stenramar. Flertalet gravvårdar i denna rad visar på olika gårdar/byar i orten.		
Bild Datum 2013-07-16 Fotograf Louise Anshelm

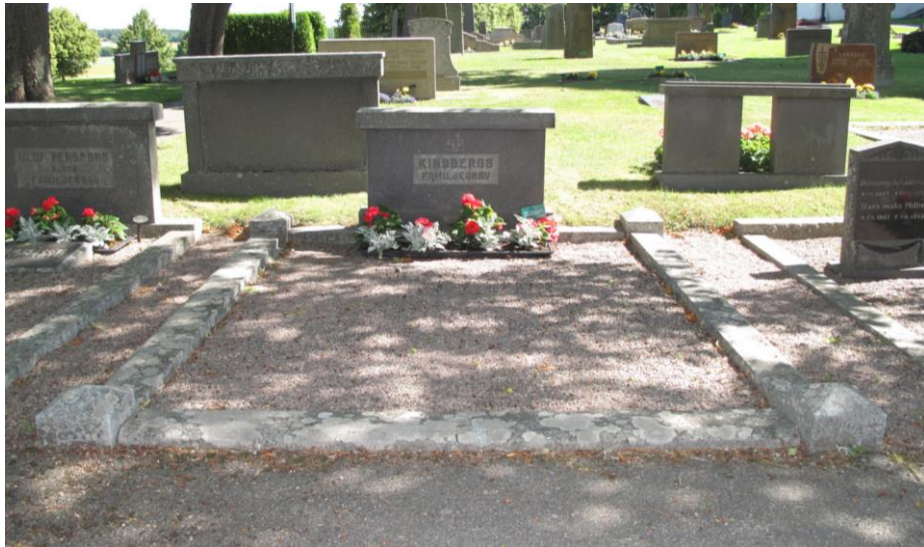
Kyrkogård Hallsbergs Sockenkyrka	
Läge Gamla Kyrkogården, Kv. II	Gravplatsnr 60	Årtal
Gravvårdens typ Sten, stående	Gravvårdens höjd 78 cm	Gravvårdens material Granit, grå
Plantering/växtmaterial	Omgärdning Stenram	Ytmaterial Grus
Inskription KINDBERGS FAMILJEGRAV		Inskriptionstyp Förhöjd, polerad
		Titel
Skador Sättning, mossa/lav.		
Beskrivning Bred rektangulär gravsten med kraftigt överstycke. Överstyckets ovansida med fasad kant. Polerad framsida på sten, överstycke samt sockel. Resterande stenyta med krysshamrat/gradhugget utseende. Överst på framsidan dekor av kors med försänkta konturer. Fint bearbetad/huggen rektangulär inskriptionsyta. Stenram med krysshamrat utseende med fasad ytterkant samt hörnstenar med pyramidformade krön. Sockel samkomponerad med stenram.		
Kulturhistoriskt värde Grusgrav med stenram, en av fler gravvårdar i välbevarad rad med stenramar. Gravvården går att återanvända, endast framsidan bör omarbetas. Hänsyn bör tas till bearbetning samt utförande.

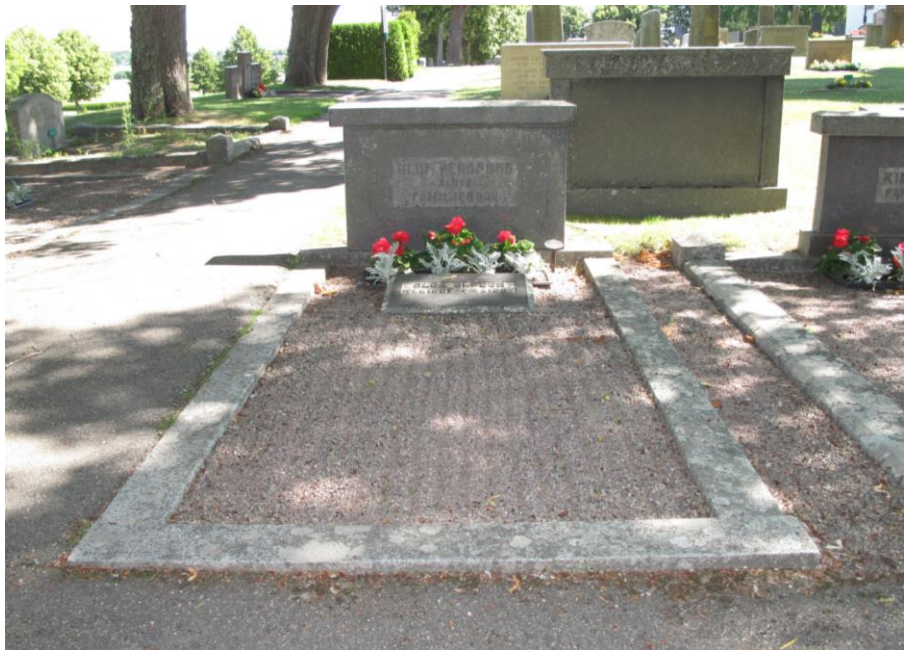
Kyrkogård Hallsbergs Sockenkyrka	
Läge Gamla Kyrkogården, Kv. II	Gravplatsnr 61	Årtal
Gravvårdens typ Sten, stående, liggande	Gravvårdens höjd 78 cm	Gravvårdens material Granit, grå
Plantering/växtmaterial	Omgärdning Stenram	Ytmaterial Grus
Inskription OLOF PERSSONS ÅLSTA FAMILJEGRAV Liggande gravsten: OLGA OLSSON f. 1/11 1887 d. 16/2 1987		Inskriptionstyp Förhöjd Titel
Skador Mossa/lav.		
Beskrivning Bred gravsten med kraftigt utskjutande överstycke med på ovansidan fasad ytterkant. Polerad framsida med rektangulär horisontell bearbetad/huggen inskriptionsyta. Polerad förhöjd inskription. Baksida, sidor, överstycke samt stenram med krysshamrat utseende. Gravstenen står på stenramen. Framför gravstenen finns en liggande svagt sluttande gravsten med polerad framsida. Försänkt rektangulär bearbetad/huggen inskriptionsyta med förhöjd polerad inskription. Övergången från framsida till sidor markeras av en hålkälsprofil. Normalslipade sidor.

Kulturhistoriskt värde Grusgrav med stenram, en av fler gravvårdar i välbevarad/obruten rad med stenramar. Ort-gårdsnamn. Flertalet gravvårdar i denna rad visar på olika gårdar/byar i orten.		
Bild Datum 2013-07-16 Fotograf Louise Anshelm

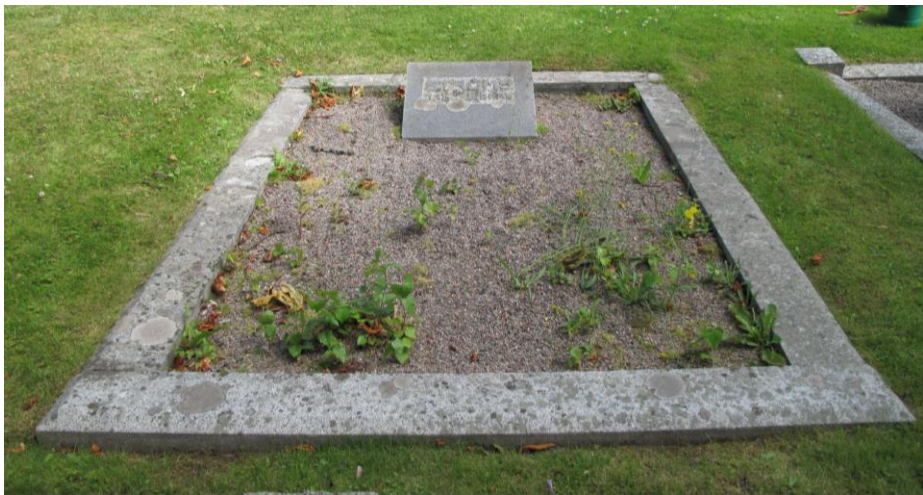
Kyrkogård Hallsbergs Sockenkyrka	
Läge Gamla Kyrkogården, Kv. II	Gravplatsnr 66	Årtal
Gravvårdens typ Sten, liggande	Gravvårdens höjd 47,5 cm	Gravvårdens material Granit, grå
Plantering/växtmaterial	Omgärdning Stenram	Ytmaterial Grus
Inskription STRÖMS FAMILJEGRAV		Inskriptionstyp Förhöjd
		Titel
Skador Mossa/lav.		
Beskrivning Liggande svagt sluttande rektangulär horisontell gravsten med polerad framsida. Försänkt inskriptionsyta, fint räffelhamrad, med förhöjd polerad inskription. Sidor med krysshamrat utseende och med bibehållna naturliga fördjupningar. Stenram med räffelhamrat utseende, raka kanter samt en fasad ytterkant.		
Kulturhistoriskt värde Grusgrav med stenram. Gravvården går att återanvända, endast framsidan bör omarbetas.		
Bild

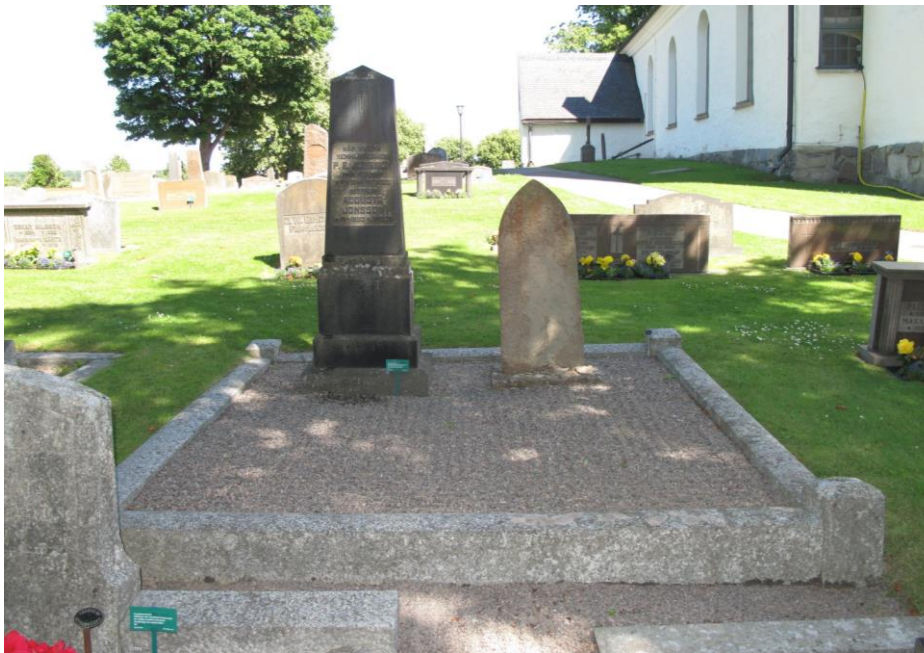
Kyrkogård Hallsbergs Sockenkyrka	
Läge Gamla Kyrkogården, Kv. II	Gravplatsnr 67	Årtal
Gravvårdens typ Sten, stående	Gravvårdens höjd 195 cm	Gravvårdens material Granit, svart, kalksten
Plantering/växtmaterial	Omgärdning Stenram	Ytmaterial Grus
Inskription HÄR HVILAR HEMMANSÄGAREN P.E. JONSSON FRÅN NORRBY f. 10/5 1844 d. 19/8 1919 HUSTRUN AUGUSTA JONSSON f. 26/4 1853 d. 9/1 1932		Inskriptionstyp Försänkt, förhöjd
		Titel Hemmansägaren
Skador Sättning, mossa/lav, vittring, sprickor.		
Beskrivning Inom stenramen finns två gravstenar. Den vänstra är hög och obeliskformad med polerad framsida. Bas, nedre basen, sockeln lik som övriga ytor med fint räffelhamrat utseende. Överst på framsidan finns dekor av kors med försänkta konturer. Inskriptionsytan följer stenens form med bredare bas och uppåt avsmalnande samt har något indragna konvexa hörn, troligen blåstrad. Polerad inskription. Ett antal profiler skiljer stenens övre del från basen och en fasad kant skiljer bas från sockel. På högra sidan finns en spetsbågeformad kalksten på bred sockel. Sockel med vertikalt lågerhuggen yta. Tunn sten med vittrad yta. På framsidan, vid basen, syns ett O, eventuellt ett L samt under en 3:a. På stenens baksida finns en mindre slätbearbetad yta med ett synligt försänkt I samt VEP (?) i rad. Stenramen har rundad ovan del samt rätvinkliga parallelepipedrar i hörnen med pyramidformade krön.

Kulturhistoriskt värde Grusgrav med stenram. Gravvård med två gravstenar i olika material, ålder och utförande. Karaktärsskapande gravvård för norra sidan av gamla kyrkogården.		
Bild

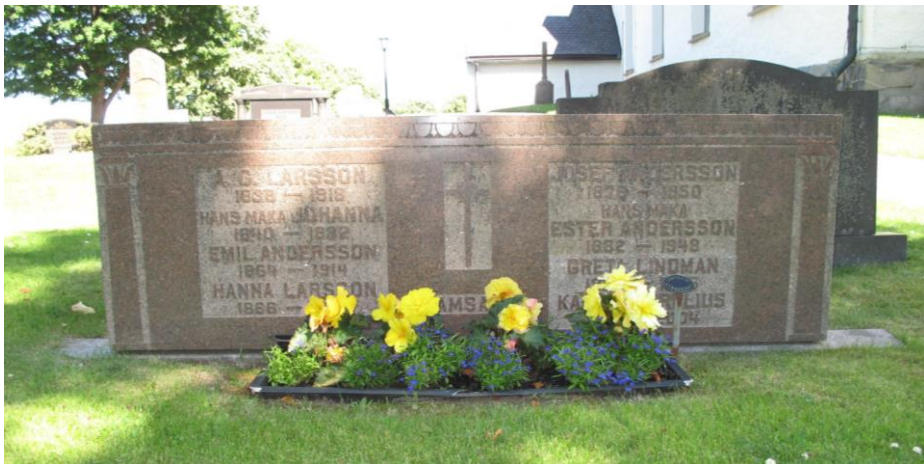
Kyrkogård Hallsbergs Sockenkyrka	
Läge Gamla Kyrkogården, Kv. II	Gravplatsnr 71	Årtal
Gravvårdens typ	Gravvårdens höjd 70 cm	Gravvårdens material Granit, röd
Plantering/växtmaterial	Omgärdning	Ytmaterial
Inskription A.G. LARSSON 1838-1918 HANS MAKÅ JOHANNA 1840-1882 EMIL ANDERSSON 1864-1914 HANNA LARSSON 1866-1924 SAMSALA		Inskriptionstyp Titel
Skador Mossa/lav.		
Beskrivning Bred rektangulär horisontell gravsten som står på rest av stenram. Polerad dekor i form av överstycke med äggstavsdekor som bärs upp av två stiliserade kolonner med kapital. Mellan kolonnerna en polerad ”platta” med tre försänkta inskriptionsytor samt en i mitten dekoryta med ett kors. Troligen gradhuggna dekor- samt inskriptionsytor. Polerad dekor samt inskription. Baksida och sidor med något grövre bearbetad sida. Sockeln är fasad i bakre kant.		
Kulturhistoriskt värde Karaktärsskapande tidstypisk (ca 1950-tal) gravsten med ort-gårdsnamn.

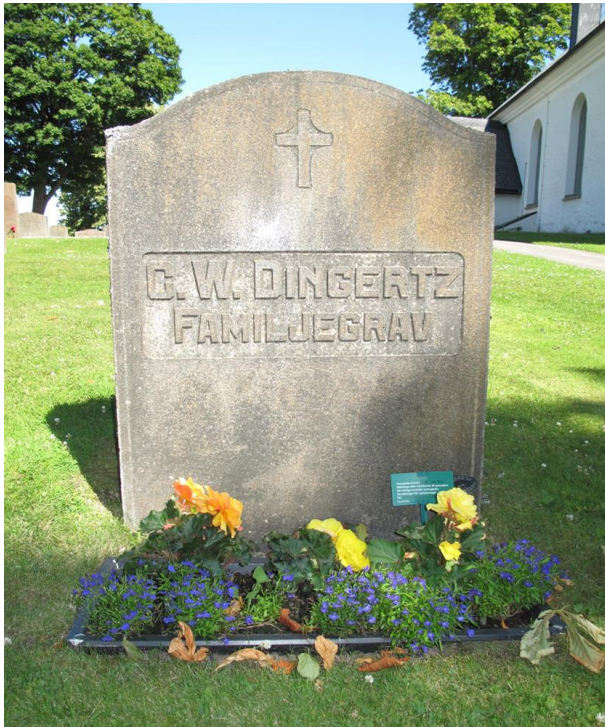
Kyrkogård Hallsbergs Sockenkyrka
Läge Gamla Kyrkogården, Kv. II	Gravplatsnr 72	Årtal
Gravvårdens typ Sten, stående	Gravvårdens höjd 102 cm	Gravvårdens material Granit, grå
Plantering/växtmaterial	Omgärdning	Ytmaterial
Inskription G.W. DINGERTZ FAMILJEGRÄV		Inskriptionstyp Förhöjd
		Titel
Skador Sättning, mossa/lav.		
Beskrivning Djup gravsten med rundat krön som planar ut mot sidorna. Från sidan något bredare bas. Polerad framsida, något indragen från ytterkant, med en försänkt linje som löper parallellt med ytterkanten. Överst på framsida dekor av kors med försänkta konturer. Rektangulär horisontell försänkt inskriptionsyta med rundade hörn. Fint bearbetad yta. Övriga sidor med grovt pikat utseende.		
Kulturhistoriskt värde Karaktärsskapande äldre gravsten nära kyrkan. Gravvården går att återanvända, endast inskriptionsytan bör omarbetas.		
Bild

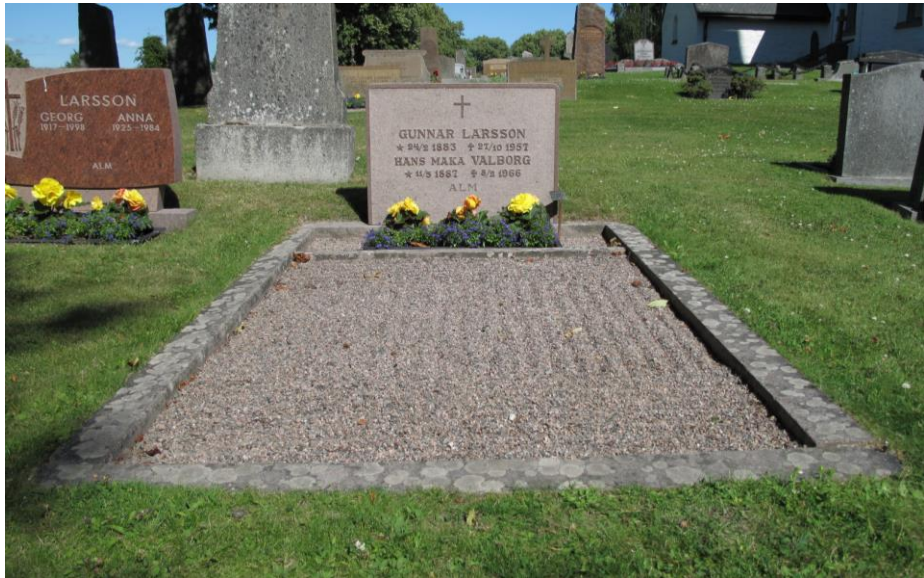
Kyrkogård Hallsbergs Sockenkyrka	
Läge Gamla Kyrkogården, Kv. II	Gravplatsnr 74	Årtal
Gravvårdens typ Sten, stående	Gravvårdens höjd 74 cm	Gravvårdens material Granit
Plantering/växtmaterial	Omgärdning Stenram	Ytmaterial Grus
Inskription GUNNAR LARSSON f. 24/2 1883 d. 27/10 1957 HANS MAKA VALBORG f. 11/5 1887 d. 8/2 1966 ALM	Inskriptionstyp Förhöjd	
	Titel	
Skador Mossa/lav på stenramen.		
Beskrivning Bred gravsten med mindre rundade kanter. Troligen gradhuggen framsida med förhöjd, i ytterkant, polerad ram samt inskription. Dekor av förhöjt polerat kors ovan inskriptionen. Gradhuggen baksida, sidor samt ovsida. Stenram med raka kanter, fint bearbetad slät yta.		
Kulturhistoriskt värde Grusgrav med stenram. Gravvården går att återanvända, endast framsidan/ bör omarbetas.		
Bild

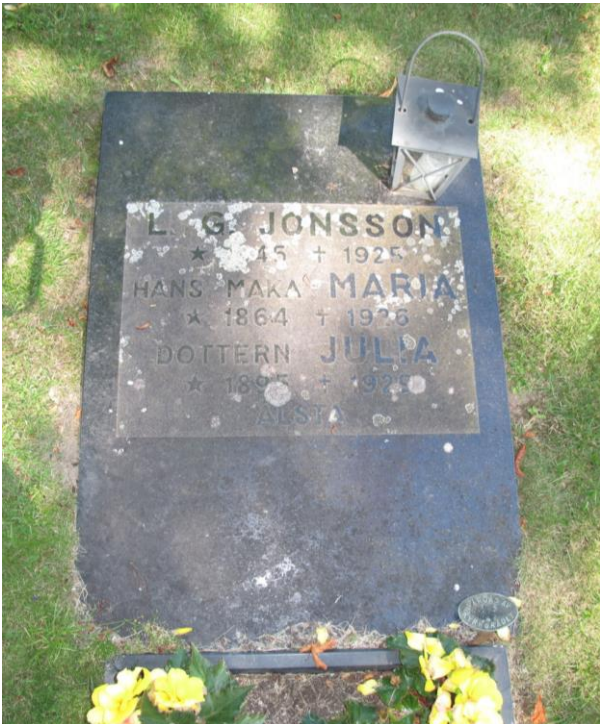
Kyrkogård Hallsbergs Sockenkyrka	
Läge Gamla Kyrkogården, Kv. II	Gravplatsnr 76	Årtal
Gravvårdens typ Sten, liggande	Gravvårdens höjd 105 cm	Gravvårdens material Granit, svart
Plantering/växtmaterial	Omgärdning	Ytmaterial
Inskription L.G. JONSSON f. 1845 d. 1925 HANS MAKAS MARIA f. 1864 d. 1926 DOTTERN JULIA f. 1895 d. 1929 ÅLSTA		Inskriptionstyp Förhöjd
		Titel
Skador Mossa/lav.		
Beskrivning Liggande svagt sluttande gravsten polerad i sin helhet. Rektangulär horisontell försänkt inskriptionsyta med blåstrat utseende. Polerad förhöjd inskription.		
Kulturhistoriskt värde Äldre karaktärsskapande gravsten på norra sidan om kyrkan. Gravvården går att återanvända, endast inskriptionsytan bör omarbetas.		
Bild

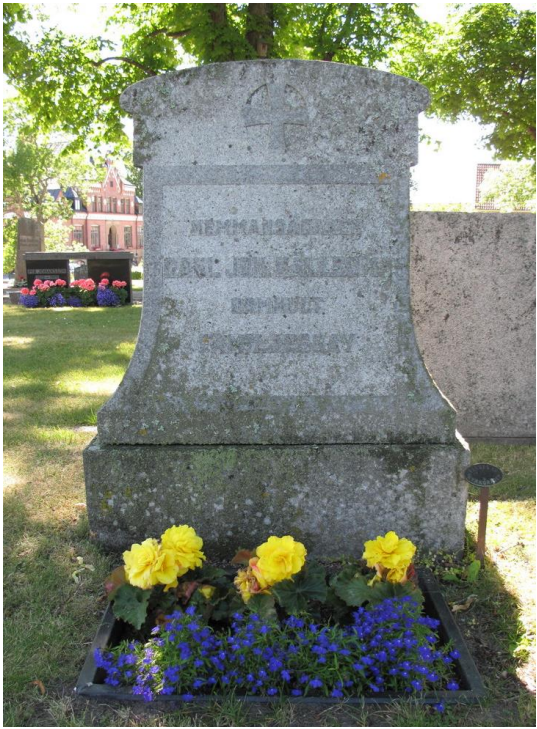
Gravvård	Kyrkogård Hallsbergs Sockenkyrka	
Läge Gamla Kyrkogården, Kv. II	Gravplatsnr 78	Årtal
Gravvårdens typ Sten, stående	Gravvårdens höjd 107 cm	Gravvårdens material Granit, grå
Plantering/växtmaterial	Omgärdning	Ytmaterial
Inskription HEMMANSÄGAREN CARL JOH. KÄLLBOM <u>S</u> ORMHULT FAMILJEGRAV		Inskriptionstyp Förhöjd
		Titel Hemmansägaren
Skador Mossa/lav.		
Beskrivning Högre gravsten med rundat krön, något utkragat innan övergång till sidorna. Sidorna med ett indrag strax efter utkravningen, sedan svagt utåt sluttande sidor som övergår i en bredare bas. Hög sockel. Överst på framsida dekor av liksidigt kors i försänkt cirkel. Polerad ram runt inskriptionsytan. Ramen följer stenens form. Framsidan med ett fint räffelhamrat utseende. Polerad förhöjd inskription. Ovansida samt sockel med räffelhamrat utseende, övriga sidor med fint huggen/bearbetad yta.		
Kulturhistoriskt värde Titel. Ort-gårdsnamn. Karaktärsskapande äldre sten i gamla kvarteret norr om kyrkan.

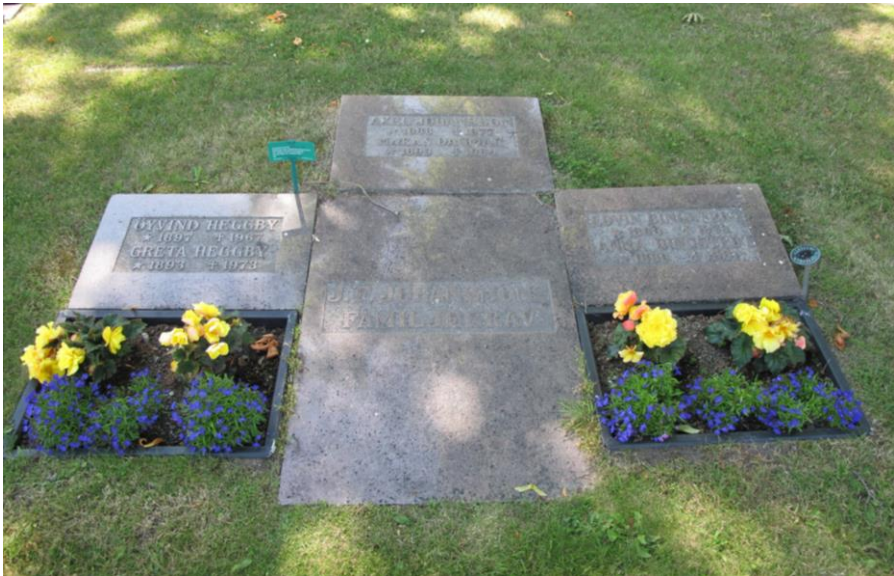
Kyrkogård Hallsbergs Sockenkyrka	
Läge Gamla kyrkogården, Kv. II	Gravplatsnr 79	Årtal
Gravvårdens typ Sten, liggande	Gravvårdens höjd Total höjd 153 cm	Gravvårdens material Granit, röd-grå
Plantering/växtmaterial	Omgärdning	Ytmaterial
Inskription ÖYVIND HEGGBY f. 1897 d. 1967 GRETA HEGGBY f. 1893 d. 1973 AXEL JOHANSSON f. 1888 d. 1977 MAKAN DAGMAR f. 1893 d. 1984 EDVIN BINGSTEDT f. 1890 d. 1973 ANNA BINGSTEDT f. 1890 d. 1981 J.F. JOHANSSONS FAMILJEGRÄV		Inskriptionstyp Förhöjd Titel
Skador Sättning, mossa/lav.		
Beskrivning Gravvården består av fyra stenar. Samtliga polerade med rektangulära horisontella försänkta inskriptionsytor. Polerad förhöjd inskription. Rest av stenram cirka 1 meter nedanför gravstenarna.		
Kulturhistoriskt värde Karaktärsskapande delvis äldre gravvård. Gravvården går att återanvända.		
Bild Datum 2013-07-16 Fotograf Louise Anshelm

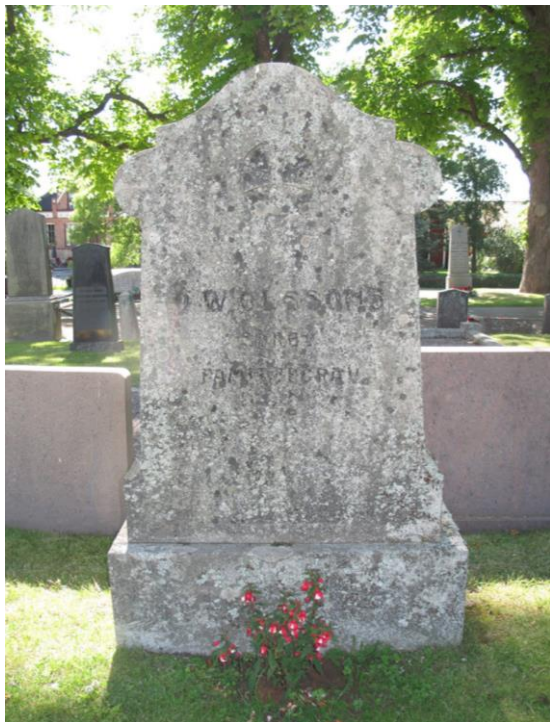
Kyrkogård Hallsbergs Sockenkyrka	
Läge Gamla Kyrkogården, Kv. II	Gravplatsnr 80	Årtal
Gravvårdens typ Sten, stående	Gravvårdens höjd 139 cm	Gravvårdens material Granit, grå
Plantering/växtmaterial	Omgärdning	Ytmaterial
Inskription O.W. OLSSONS SÖRBY FAMILJEGRAV		Inskriptionstyp Försänkt
		Titel
Skador Sättning, mossa/lav.		
Beskrivning Hög gravsten med rundat krön som planar ut mot sidorna. Nedanför krön avslutet en kraftig halvstav som övergår i utåt sluttande sidor som avslutas i en bredare bas. Hög bred sockel. Överst på framsidan finns en försänkt cirkel med ett förhöjt kors. Försänkt mörkt kolorerad inskription. Stenen tycks i sin helhet vara fint räffelhamrad.		
Kulturhistoriskt värde Äldre karaktärsskapande gravsten på gamla kyrkogårdens norra sida.		
Bild

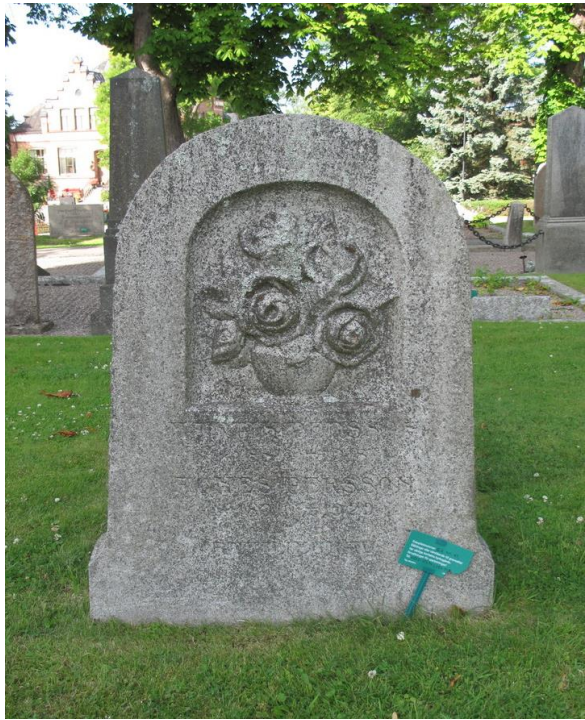
Kyrkogård Hallsbergs Sockenkyrka
Läge Gamla Kyrkogården, Kv. II	Gravplatsnr 82	Årtal
Gravvårdens typ Sten, stående	Gravvårdens höjd 97 cm	Gravvårdens material Granit, grå
Plantering/växtmaterial	Omgärdning	Ytmaterial
Inskription MARTIN PERSSON f. 1884(?) d. 1918 AGNES PERSSON f. 1891 d. 1920 FAMILJEGRAV		Inskriptionstyp Försänkt Titel
Skador Sättning, mossa/lav.		
Beskrivning Gravsten med rundat krön och svagt sluttande sidor som avslutas med en mindre rundning utåt till ett bredare markerat basparti. Framträdande dekorfält i form av nisch som följer stenens övre rundning. I nischen står en kruka/vas med rosor. Försänkt inskription under dekoren.		
Kulturhistoriskt värde Karaktärsskapande gravsten på norra delen av gamla kyrkogården. Välarbetad dekor.		
Bild Datum 2013-07-16 Fotograf Louise Anshelm

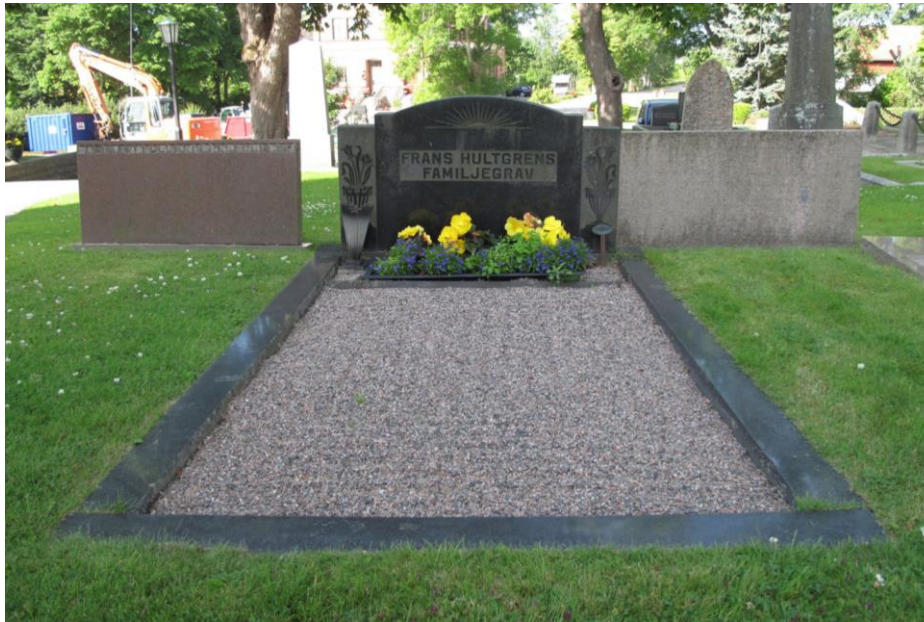
Kyrkogård Hallsbergs Sockenkyrka	
Läge Gamla Kyrkogården, Kv. II	Gravplatsnr 84	Årtal 1938
Gravvårdens typ Sten, stående	Gravvårdens höjd 70 cm	Gravvårdens material Granit, svart
Plantering/växtmaterial	Omgärdning Stenram	Ytmaterial Grus
Inskription FRANS HULTGRENS FAMILJEGRAV		Inskriptionstyp I nivå med omgivande yta.
		Titel
Skador Sättning, mossa/lav.		
Beskrivning Bred gravsten med rundat krön och raka avslut i hörnen. Polerad framsida med överst en stigande sol. Rektangulär försänkt blästrad inskriptionsyta med polerad förhöjd inskription. På var sida står lägre rektangulära vertikala sidostenar, troligen blästrade, med dekor av urna på sockel med stiliserade blommor. Övriga stenytor troligen blästrade. Stenram med polerad ovansida.		
Kulturhistoriskt värde Grusgrav med stenram. Tidstypisk gravsten. Gravvården går att återanvända, endast inskriptionsytan bör omarbetas.		
Bild

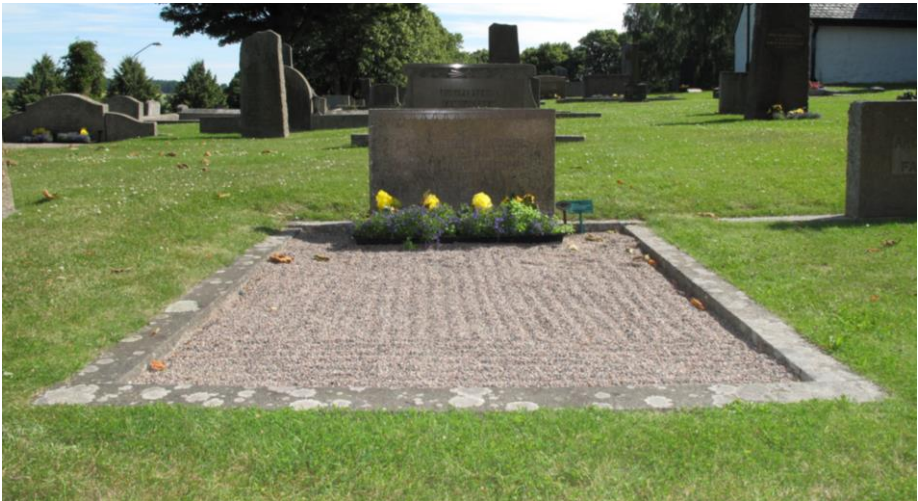
Kyrkogård Hallsbergs Sockenkyrka	
Läge Gamla Kyrkogården, Kv. II	Gravplatsnr 88	Årtal
Gravvårdens typ Sten, stående	Gravvårdens höjd 67 cm	Gravvårdens material Granit, grå-rosa
Plantering/växtmaterial	Omgärdning Stenram	Ytmaterial Grus
Inskription CARL JOHAN LINDAHL f. 2/7 1863 d. 15/2 1946 AMALIA MARIA LINDAHL f. BRINK f. 27/8 1870 d. 3/11 1946		Inskriptionstyp Förhöjd
		Titel
Skador Mossa/lav.		
Beskrivning Bred gravsten som troligen är gradhuggen i sin helhet, i olika grad. Längs framsidans övre kant löper en polerad linje med en äggstavsdekor under. Förhöjd och polerad inskription. Gravstenen står på stenramens bakre del. Raka kanter.		
Kulturhistoriskt värde Grusgrav med stenram. Karaktärsskapande gravvård som går att återanvända, endast framsidan omarbetas. Hänsyn bör tas till dekor samt bearbetning.		
Bild

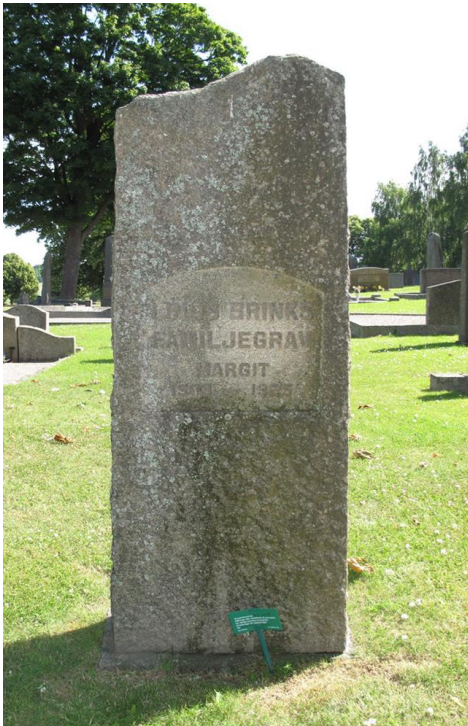
Kyrkogård Hallsbergs Sockenkyrka		
Läge Gamla Kyrkogården, Kv. II	Gravplatsnr 89	Årtal
Gravvårdens typ Sten, stående	Gravvårdens höjd 161 cm	Gravvårdens material Granit
Plantering/växtmaterial	Omgärdning	Ytmaterial
Inskription LINUS BRINKS FAMILJEGRAV MARGIT 1903-1925		Inskriptionstyp Något förhöjd
		Titel
Skador Mossa/lav.		
Beskrivning Hög gravsten med assymetriskt sluttande krön. Grovt bearbetad yta med bibehållna naturliga fördjupningar, möjligen pikad. Försänkt fint bearbetad/huggen inskriptionsyta med rundad övre linje, inskription något förhöjd i förhållande till inskriptionsytan. Gravsten på låg sockel.		
Kulturhistoriskt värde Karaktärsskapande hög gravvård på gamla kyrkogårdens norra del.		
Bild

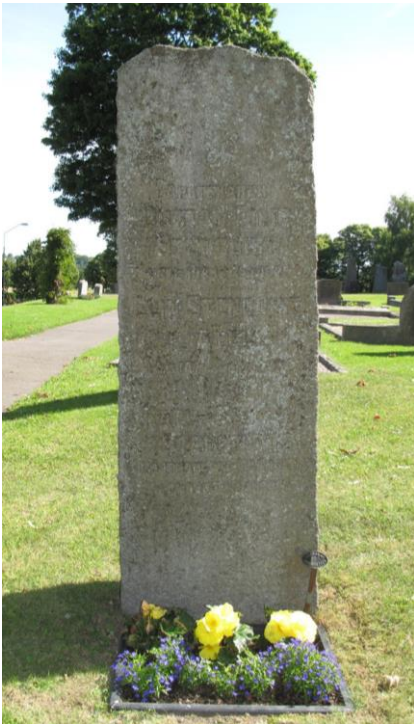
Gravvård	Kyrkogård Hallsbergs Sockenkyrka	
Läge Gamla Kyrkogården, Kv. II	Gravplatsnr 90	Årtal
Gravvårdens typ Sten, stående	Gravvårdens höjd 180 cm	Gravvårdens material Granit, grå
Plantering/växtmaterial	Omgärdning	Ytmaterial
Inskription APOTEKAREN GUSTAF FILIP STENQUIST f. 27/8 1849 d. 25/6 1925 ELIN STENQUIST F. ANELL f. 5/3 1877 d. 14/9 1959 KARL-GUSTAV STENQUIST LÖJTNANT VID TRÄNGEN f. 7/6 1900 d. 9/5 1937		Inskriptionstyp Förhöjd
		Titel Apotekaren Löjtnant vid Trängen
Skador Sättning, mossa/lav.		
Beskrivning Hög gravsten med assymetriskt krön. Grovt bearbetad yta med på stenens baksida naturliga fördjupningar. Jämnare bearbetad/huggen yta vid inskription. Förhöjd inskription som upptar näst intill hela framsidan.		
Kulturhistoriskt värde Titel. Hög karaktärsskapande gravsten. En av fler på gamla kyrkogårdens norra sida.		
Bild

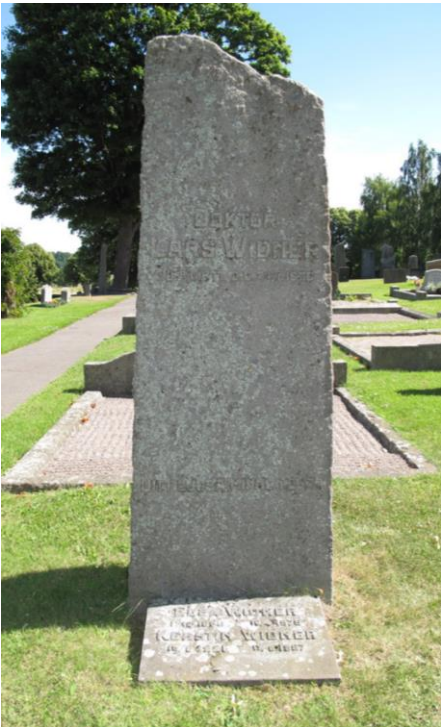
Kyrkogård Hallsbergs Sockenkyrka	
Läge Gamla Kyrkogården, Kv. II	Gravplatsnr 91	Årtal
Gravvårdens typ Sten, stående, liggande	Gravvårdens höjd 197 cm	Gravvårdens material Granit, grå
Plantering/växtmaterial	Omgärdning	Ytmaterial
Inskription DOKTOR LARS WIDNER F.D. 8/11 1877 D.D. 23/10 1926 DITT LJUSA MINNE LEVER Liggande gravsten: EBBA WIDNER 1/12 1886 10/4 1975 KERSTIN WIDNER 19/8 1921 17/8 1987		Inskriptionstyp Förhöjd Titel Doktor
Skador Mossa/lav.		
Beskrivning Hög gravsten med assymetriskt sluttande krön. Grovt bearbetad yta, möjligen pikad samt lätt blästrad. Framsida med jämnare bearbetning. Förhöjd inskription. Bredare bas, uppåt avsmalnande. Framför gravstenen finns en liggande svagt sluttande gravsten med fint bearbetad, slät, framsida och normalslipade sidor. Förhöjd polerad inskription.		
Kulturhistoriskt värde Titel. Karaktärsskapande hög samt tidstypisk gravsten, en av fler på gamla kyrkogårdens norra sida.

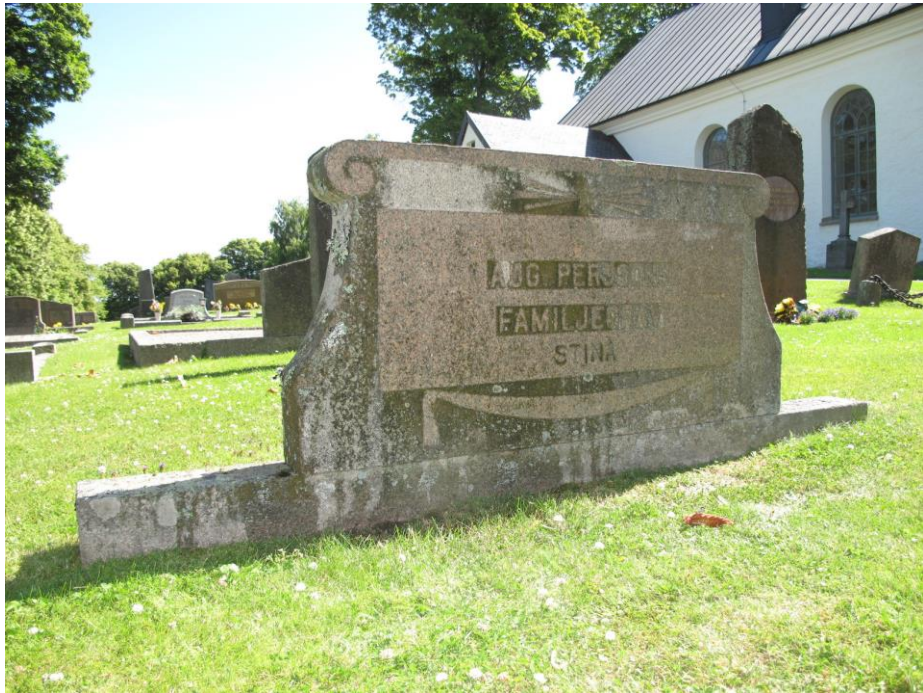
Kyrkogård Hallsbergs Sockenkyrka	
Läge Gamla Kyrkogården, Kv. II	Gravplatsnr 93	Årtal
Gravvårdens typ Sten, stående	Gravvårdens höjd 78 cm	Gravvårdens material Granit, grå
Plantering/växtmaterial	Omgärdning	Ytmaterial
Inskription AUG. PERSSONS FAMILJEGRAV STINA		Inskriptionstyp Försänkt Förhöjd, polerad
		Titel
Skador Mossa/lav.		
Beskrivning Bred gravsten, troligen gradhuggen i sin helhet, vars krön har en polerad linje som i var ände avslutas med en stiliserad volut. Under voluterna sluttar sidorna utåt med en svag rundning som avslutas i en bred bas. Dekoren är polerad. Under finns dekor av en strålände stjärna, polerad, samt en rektangulär horisontell "platta" med försänkta inskriptionsytor. I "plattan" finns även en försänkt inskription. Under denna en polerad drapering. Huggen sockel som troligen är en rest av stenram.		
Kulturhistoriskt värde Karaktärsskapande tidstypisk gravvård på kyrkans norra sida.
