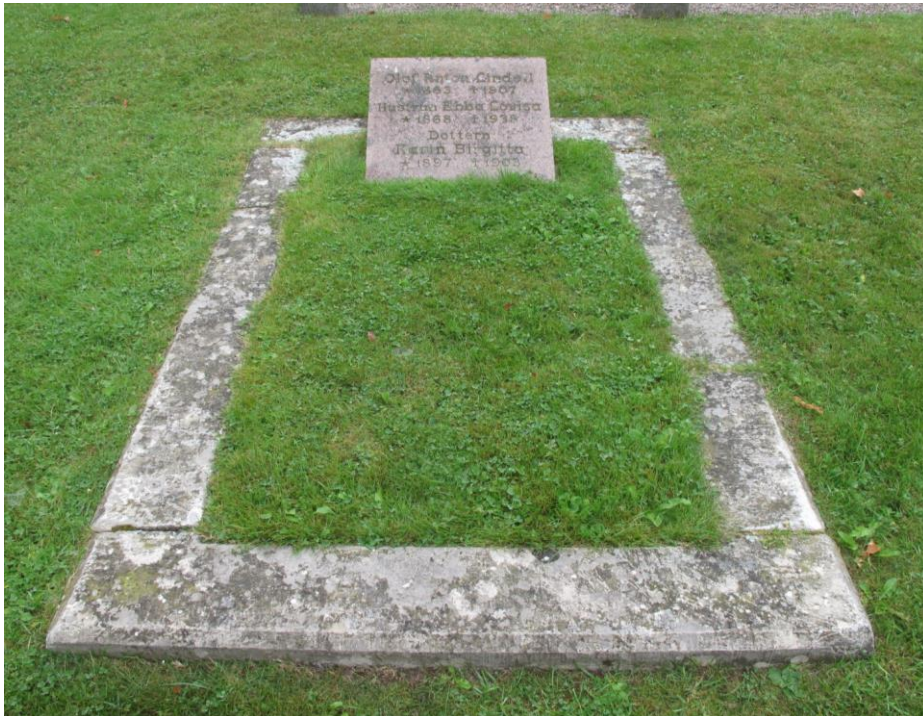
Läge Gamla Kyrkogården, Kv. II	Gravplatsnr 95	Årtal
Gravvårdens typ Sten, liggande	Gravvårdens höjd 68 cm	Gravvårdens material Granit, kalksten
Plantering/växtmaterial	Omgärdning Stenram	Ytmaterial Gräs
Inskription Olof Anton Lindell f. 1863 d. 1907 Hustrun Ebba Louisa f. 1868 d. 1938 Dottern Karin Birgitta f. 1897 d. 1903		Inskriptionstyp Försänkt
		Titel
Skador Mekaniska skador på stenramen, sättning, mossa/lav.		
Beskrivning Liggande gravsten i ca 45 graders lutning. Polerad framsida med försänkt inskription. Fint bearbetade sidor. Äldre mindre stenram i kalksten med fasade ytterkanter. Fint skrädhugget utseende. Gravstenen vilar i en uthuggen fördjupning i bakre delen av stenramen.		
Kulturhistoriskt värde Äldre kalkstensram/gräsgrav. Karaktärsskapande gravvård nära kyrkan.		
Bild

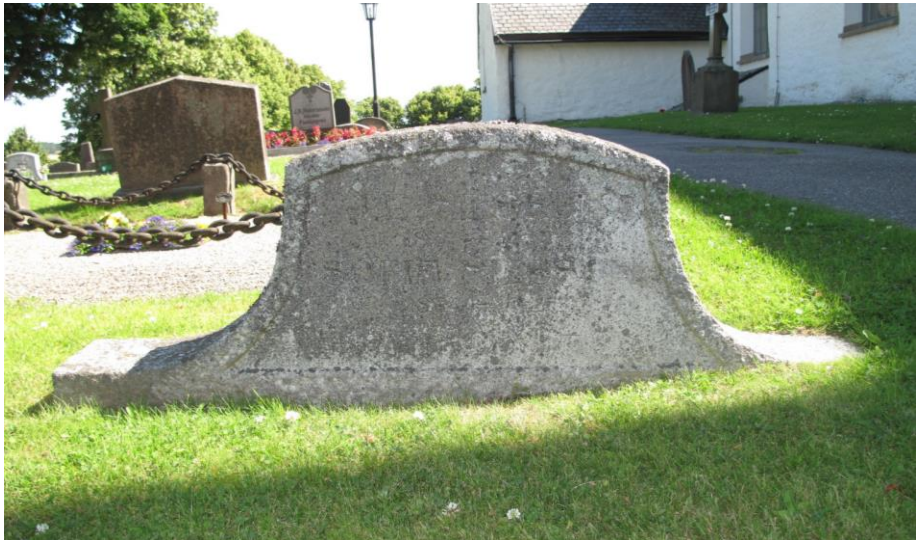
Kyrkogård Hallsbergs Sockenkyrka	
Läge Gamla Kyrkogården, Kv. II	Gravplatsnr 96	Årtal
Gravvårdens typ Sten, liggande	Gravvårdens höjd 46 cm	Gravvårdens material Granit, grå
Plantering/växtmaterial	Omgärdning	Ytmaterial
Inskription J.E. NILSSON 1857-1929 SOFIA NILSSON 1864-1947 MARKLUNDA		Inskriptionstyp Försänkt
		Titel
Skador Mossa/lav.		
Beskrivning Låg bred gravsten med rundat krön som planar ut mot sidorna och avslutas i en bred sockel. Inskriptionsytan följer stenens form, undantaget sockeln. Grovt krysshämrad yta med fint räffelhamrad försänkt inskriptionsyta med försänkt inskription.		
Kulturhistoriskt värde Äldre karaktärsskapande gravvård nära kyrkan. Gravvården går att återanvända, endast inskriptionsytan omarbetas.		
Bild

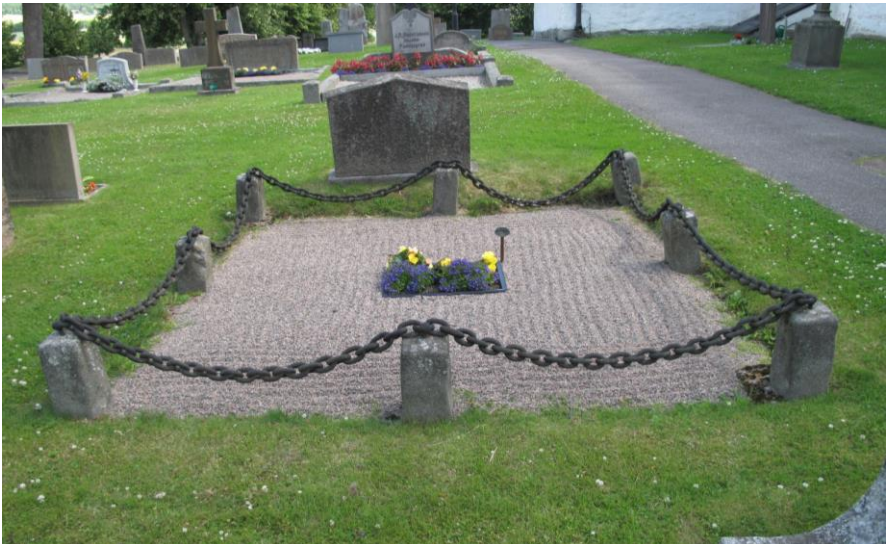
Kyrkogård Hallsbergs Sockenkyrka	
Läge Gamla Kyrkogården, Kv. II	Gravplatsnr 97	Årtal
Gravvårdens typ	Gravvårdens höjd Granitstolpar inklusive kättingfäste 40 cm	Gravvårdens material Granit, grå
Plantering/växtmaterial	Omgärdning Kätting	Ytmaterial Grus
Inskription	Inskriptionstyp	
	Titel	
Skador Sättning, mossa/lav, delvis överväxt med gräs.		
Beskrivning Gravvård bestående av låga fint bearbetade granitstolpar (8 st) med ojämn form, möjligen krysshamrade. Kätting fästad på krönet av var stolpe. Centralt placerad planteringslåda. Gravsatta ur släkten Larsdotter samt Persson.		
Kulturhistoriskt värde Karaktärsskapande gravvård med kätting nära kyrkan. Ensam i sitt slag.		
Bild

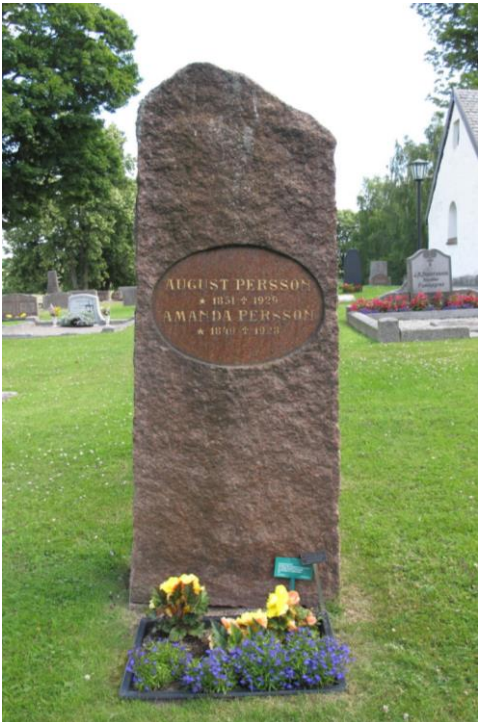
Kyrkogård Hallsbergs Sockenkyrka	
Läge Gamla Kyrkogården, Kv. II	Gravplatsnr 98	Årtal
Gravvårdens typ Sten, stående	Gravvårdens höjd 190 cm	Gravvårdens material Granit, röd
Plantering/växtmaterial	Omgärdning	Ytmaterial
Inskription AUGUST PERSSON f. 1851 d. 1929 AMANDA PERSSON f. 1849 d. 1928		Inskriptionstyp Försänkt, förgylld
		Titel
Skador Sättning, mossa/lav.		
Beskrivning Grovt bearbetad, möjligen pikad, hög och djup gravsten med naturliga fördjupningar. Assymetriskt krön. Oval horisontell försänkt samt polerad inskriptionsyta. Förgylld inskription. Bred bas, uppåt avsmalnande, framifrån samt från sidan.		
Kulturhistoriskt värde Tidstypisk hög gravsten, karaktärskapande, en av fler i kvarteret.		
Bild

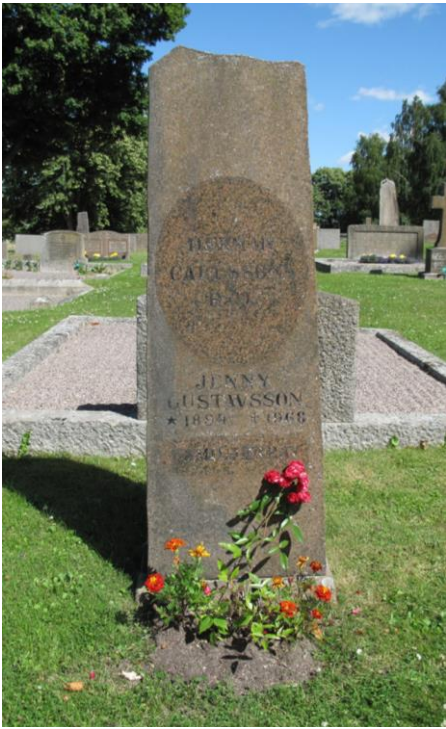
Gravvård	Kyrkogård Hallsbergs Sockenkyrka	
Läge Gamla Kyrkogården, Kv. II	Gravplatsnr 99	Årtal
Gravvårdens typ Sten, stående	Gravvårdens höjd 142 cm	Gravvårdens material Granit, röd
Plantering/växtmaterial	Omgärdning	Ytmaterial
Inskription HERMAN CARLSSONS BÄCK JENNY GUSTAVSSON f. 1894 d. 1968 FAMILJEGRAV		Inskriptionstyp Försänkt, mörkt kolorerad
		Titel
Skador Sättning, mossa/lav.		
Beskrivning Hög gravsten med assymetriskt krön. Raka svagt utåt sluttande sidor. Bredare bas, uppåt avsmalnande. Bearbetad/krysshamrad yta med möjligen blåstrad framsida. Oval vertikal polerad inskriptionsyta med en innanför ytterkanten tunn försänkt linje. Försänkt inskription, mörkt kolorerad. Under ovalen försänkt mörkt kolorerad inskription. På stenens nedre del finns en polerad rektangulär försänkt inskriptionsyta med en innanför ytterkant försänkt linje. Låg sockel med krysshamrat utseende.		
Kulturhistoriskt värde Hög karaktärsskapande gravsten, en av fler i kvarteret. Ort-gårdsnamn.

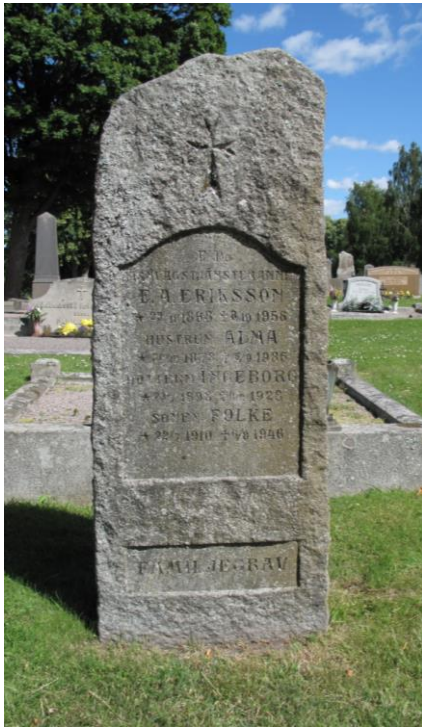
Kyrkogård Hallsbergs Sockenkyrka	
Läge Gamla Kyrkogården, Kv. II	Gravplatsnr 100	Årtal
Gravvårdens typ Sten, stående	Gravvårdens höjd 149 cm	Gravvårdens material Granit, grå
Plantering/växtmaterial	Omgärdning	Ytmaterial
Inskription F.D. JÄRNVÄGSTJÄNSTEMANNEN E.A. ERIKSSON f. 29/11 1868 d. 8/10 1956 HUSTRUN ALMA f. 30/12 1873 d. 5/9 1935 DOTTERN INGEBORG f. 23/7 1898 d. 4/3 1928 SONEN FOLKE f. 22/7 1910 d. 6/8 1946 FAMILJEGRÄV		Inskriptionstyp Försänkt Titel F.d. Järnvägstjänstemannen
Skador Mossa/lav.		
Beskrivning Grovt huggen, möjligen pikad gravsten med assymetriskt krön. Överst dekor av försänkt kors. Kraftigt försänkt rektangulär vertikal inskriptionsyta, fint räffelhamrad, med rundad övre linje samt försänkt inskription. Vid stenens bas ytterligare en inskriptionsyta i samma utförande men rektangulär horisontell.		
Kulturhistoriskt värde Titel. Hög karaktärsskapande gravsten, en av fler i samma utförande på gamla kyrkogården, norra sidan.

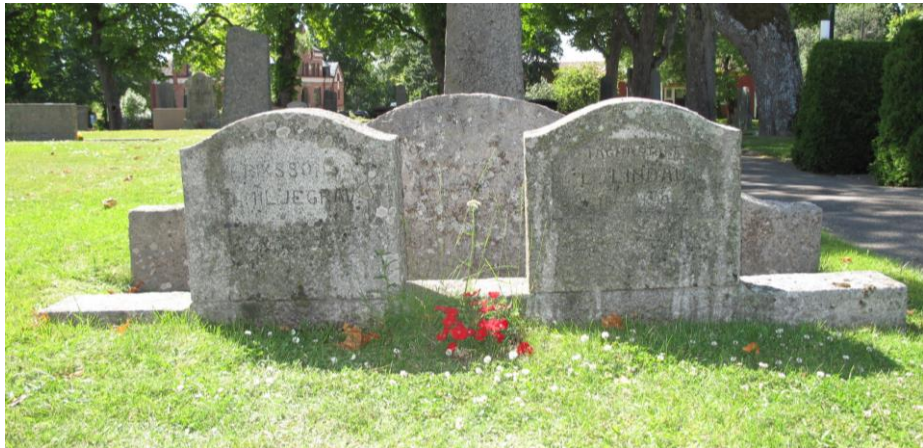
Kyrkogård Hallsbergs Sockenkyrka		
Läge Gamla Kyrkogården, Kv. II	Gravplatsnr 102	Årtal
Gravvårdens typ Sten, stående	Gravvårdens höjd 62 cm, 64 cm	Gravvårdens material Granit, grå
Plantering/växtmaterial	Omgärdning	Ytmaterial
Inskription ERIKSSONS TÅGMÄSTARE FAMILJEGRAV L. LINDAU		Inskriptionstyp Försänkt, mörkt kolorerad
		Titel Tågmästare
Skador Sättning, mossa/lav.		
Beskrivning Gravvården består av två stenar vilka står på en gemensam sockel, troligen rest av stenram. Gravstenarna har rundade krön vilka planar ut mot sidorna. Raka sidor. Baksidor med grovt krysshamrat utseende, finare bearbetade sidor, ovensida samt framsidor. Försänkta fint bearbetade/huggna inskriptionsytor som följer stenens form. Stenram grovt bearbetad, troligtvis pikad.		
Kulturhistoriskt värde Titel. Karaktärsskapande gravsten för gamla kyrkogården, norra sidan.		
Bild

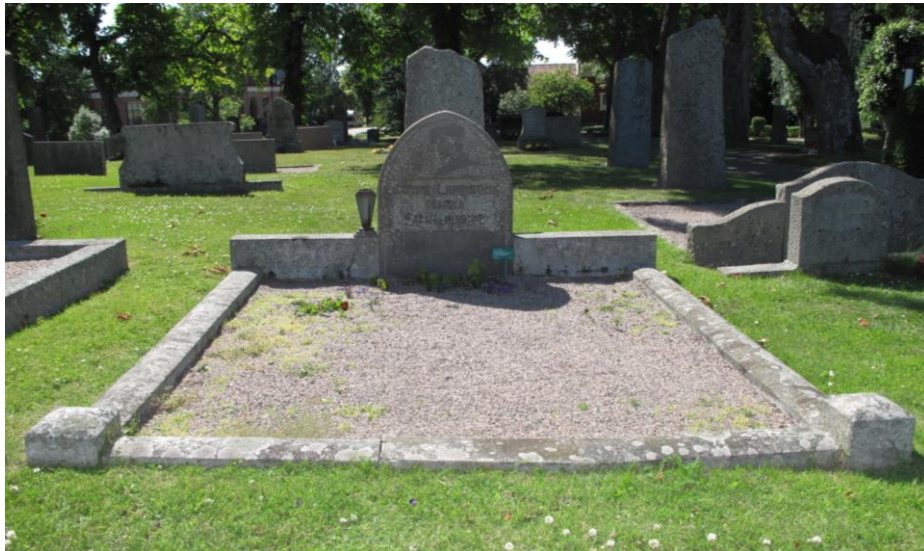
Kyrkogård Hallsbergs Sockenkyrka	
Läge Gamla Kyrkogården, Kv. II	Gravplatsnr 103	Årtal
Gravvårdens typ Sten, stående	Gravvårdens höjd 98,5 cm	Gravvårdens material Granit, grå
Plantering/växtmaterial	Omgärdning Stenram	Ytmaterial Grus
Inskription JOHAN LARSSONS MARKA FAMILJEGRAV	Inskriptionstyp Förhöjd, polerad	
	Titel	
Skador Sättning, mossa/lav.		
Beskrivning Spetsbågeformad gravsten som är samkomponerad med stenramens bakre del. Polerad framsida med en försänkt linje som löper parallellt med ytterkanten. Överst på framsidan en försänkt vertikal oval med dekor av kors. Rektangulär horisontell försänkt inskriptionsyta med fint räffelhamrat utseende och rundade hörn. Troligen räffelhamrade sidor, baksida samt stenramens bakre del. Främre delen av stenramen markeras av kubformade hörnstenar med svagt rundade pyramidformade krön. Bakre ramdel med raka kanter, övriga delar med rundad ovsida. Främre delen med ett plant något lägre samt bredare entrésteg.

Kulturhistoriskt värde Äldre karaktärsskapande gravvård/grusgrav med stenram. Gravvården går att återanvända, endast inskriptionsytan bör omarbetas.		
Bild

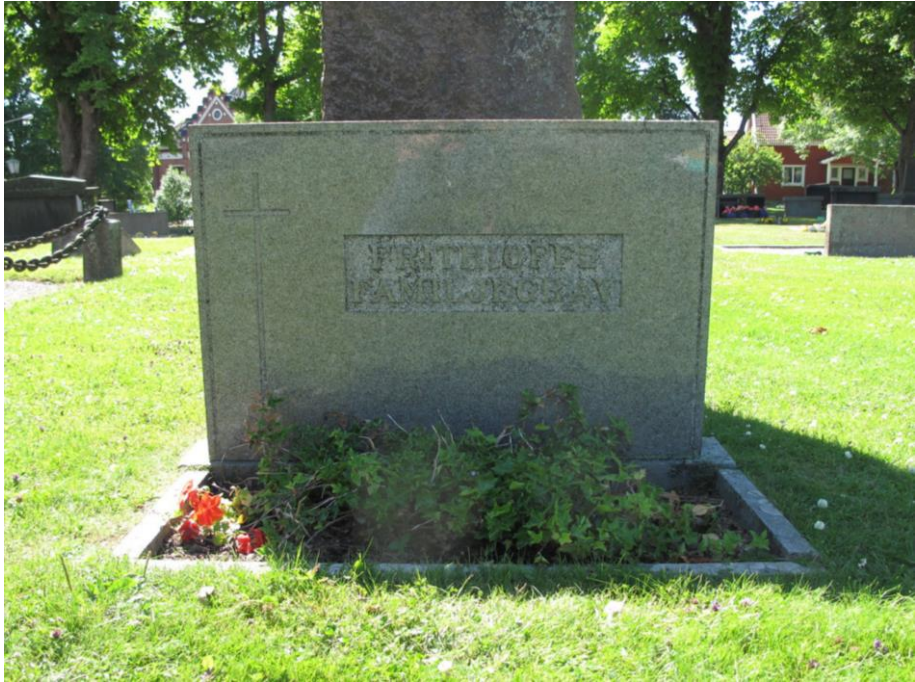
Kyrkogård Hallsbergs Sockenkyrka	
Läge Gamla Kyrkogården, Kv. II	Gravplatsnr 105	Årtal
Gravvårdens typ Sten, stående	Gravvårdens höjd 67,5 cm	Gravvårdens material Granit, grå
Plantering/växtmaterial	Omgärdning	Ytmaterial
Inskription FRITHIOFFS FAMILJEGRAV		Inskriptionstyp Förhöjd
		Titel
Skador Sättning, mossa/lav.		
Beskrivning Bred gravsten med polerad framsida. Övriga ytor troligen gradhuggna. En försänkt linje löper parallellt med framsidans ytterkant. Rektangulär horisontell försänkt inskriptionsyta. Dekor av försänkt kors på stenens vänstra sida. Sockel samt planteringsram i sten.		
Kulturhistoriskt värde Karaktärsskapande gravsten för gamla kyrkogården, norra sidan. Gravstenen går att återanvända.		
Bild

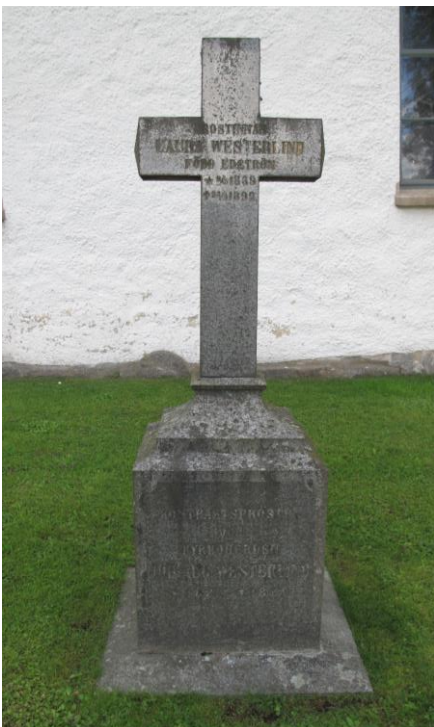
Kyrkogård Hallsbergs Sockenkyrka	
Läge Gamla Kyrkogården, Kv. II	Gravplatsnr 108	Årtal
Gravvårdens typ Sten, stående	Gravvårdens höjd 169 cm	Gravvårdens material Granit, grå
Plantering/växtmaterial	Omgärdning	Ytmaterial
Inskription PROSTINNAN LAURA WESTERLIND FÖDD EDSTRÖM f. 9/5 1839 d. 23/3 1892 KONTRAKTSPROSTEN OCH KYRKOHERDEN JOH.AUG. WESTERLIND f. 1821 d. 1889		Inskriptionstyp Försänkt Titel Prostinnan Kontraktsposten - kyrkoherden
Skador Sättning, mossa/lav.		
Beskrivning Högt granitkors på bas samt sockel. Korset har polerad framsida med försänkt förgylld inskription. Korsets ändar/ändslut är svagt pyramidformade. Korset är fint bearbetat/hugget med en slät yta. Kors och bas skils åt av ett antal profiler. Hög bas med på framsidan en rektangulär vertikal ”inskriftionsplatta” med konkava hörn. Bas bearbetad som kors fast med kantslag. Låg bred sockel med fasad övre kant.		
Kulturhistoriskt värde Titel. Karaktärsskapande gravvård i form av kors i kyrkans direkta närhet.

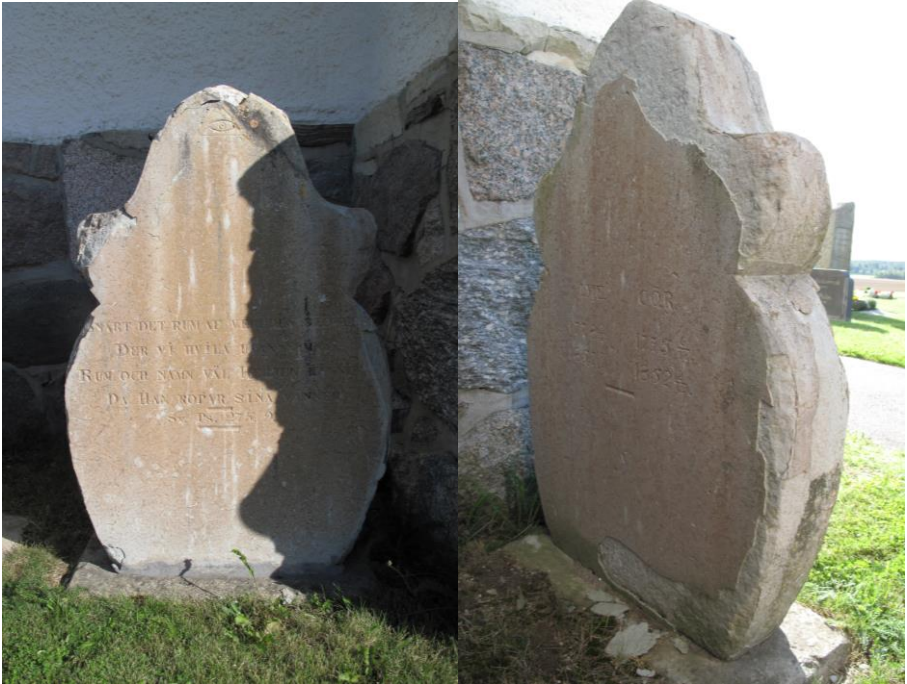
Kyrkogård Hallsbergs Sockenkyrka	
Läge Gamla Kyrkogården, Kv. II	Gravplatsnr A, södra sidan	Årtal
Gravvårdens typ Sten, stående	Gravvårdens höjd 106 cm	Gravvårdens material Kalksten
Plantering/växtmaterial	Omgärdning	Ytmaterial
Inskription Framsida: SNART DET RUM AF VERLDEN GLÖMMES DER VI HVILA UTAN NAMN RUM OCH NAMN VÄL HERREN KÄNNER DÅ HAN ROPAR SINA VÄNNER Sv. Ps. 275:9. Baksida: J.M.E. C.Ö.R. 1778. ² / ₃ . 1778 ⁶ / ₁₂ . 1857 ⁵ / ₁₂ . 1852 ² / ₁₂		Inskriptionstyp Försänkt Titel
Skador Sättning, vittring, sprickor.		
Beskrivning Sten med dekorativt utformat krön. Sockel av kalksten. Överst på framsidan försänkt dekor av det allseende ögat inneslutet i en triangel.		
Kulturhistoriskt värde En av kyrkogårdens äldsta gravvårdar från 1800-talets mitt. Kalkstensgrav som står intill västra entrén, södra sidan.		
Bild Datum 2013-08-13 Fotograf Louise Anshelm

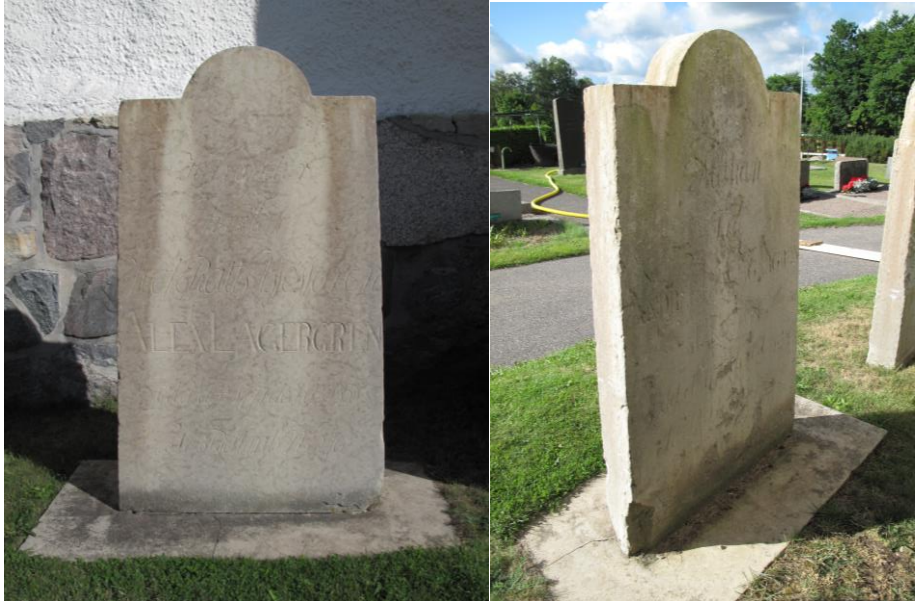
Kyrkogård Hallsbergs Sockenkyrka	
Läge Gamla Kyrkogården, Kv. II	Gravplatsnr B. södra sidan	Årtal
Gravvårdens typ Sten, stående	Gravvårdens höjd 118 cm	Gravvårdens material Kalksten
Plantering/växtmaterial	Omgärdning	Ytmaterial
Inskription Framsida: Härunder Hvilar HofrättsAssessoren ALEX LAGERGREN Född d. 19/12 1771. Död d. 30/3 1835. Sv. Psalmb. N ^o 276. Baksida: Makan Fru ANDRE?E?TTA LAGERGREN FD. EKMAN Född d: 6/5 1778 död d: 29/9. 1851 Sv?: PJ:B: ? 275 U?9		Inskriptionstyp Försänkt Titel Hofrättsassessoren
Skador Vittring, sprickor.		
Beskrivning Hög kalksten med rundad topp som övergår i plana avslut/avsatser. Svagt utåt sluttande sidor. Bred och djup sockel. Slätbearbetad kalksten. Inskription på både bak- och framsida.		
Kulturhistoriskt värde Titel. En av kyrkogårdens äldsta gravvårdar från 1800-talets mitt. Kalkstensgrav som står intill västra entrén, södra sidan.		
Bild Datum 2013-08-13 Fotograf Louise Anshelm
